# Asbestinventarisat attest

Prinsenstraat 34, 2300 Turnhout

Attestnummer : 20250219-000087.000

**Niet-asbestveilig**

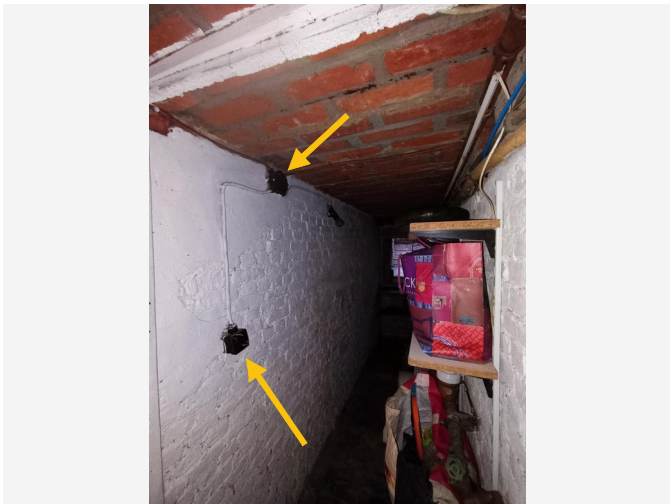
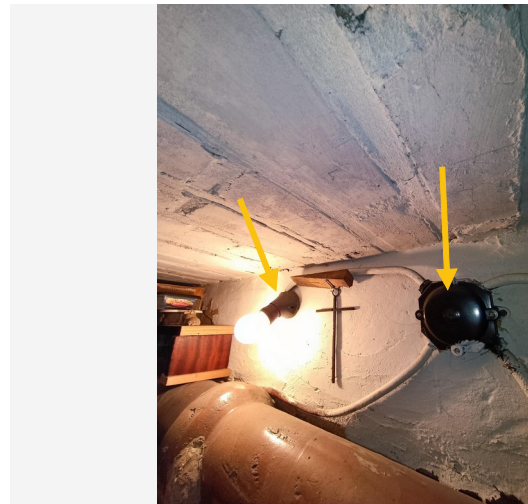
Het asbestmateriaal valt onder de mijlpaal van 2040.

| Eindbeoordeling materiaalrisico | Verhoogd materiaalrisico en/of verhoogde kans op vezelvrijgave |

| Asbestsoort (vezeltype) | Crocidoliet aanwezig |
| Toestand van het materiaal | Licht beschadigd, licht verweerd. Intact calciumsilicaatmateriaal of categorie III 'gebondenheid' |

| Beschrijving | Bakeliet toepassingen kelder |
| Opmerking | <p>Het is moeilijk te bepalen of de bakeliettoepassingen in de woning ook effectief asbesthoudend zijn (het kan ook gaan om de asbestvrije variant).</p> <p>-Er werd geen monster genomen o.w.v. beschadiging aan een elektrisch gerelateerde toepassing, extra controle bij verwijdering van het verdacht materiaal. Vermoedelijk zullen de toepassingen verwijderd worden bij aanpassing van het elektriciteitsnetwerk</p> |

- Zorg voor een veilig beheer. Vermijd het beschadigen van het asbestmateriaal. Controleer de toestand jaarlijks op wijzigingen.

- Eenvoudige handelingen: mag via doe-het-zelf of door werknemer(s) met opleidingsattest eenvoudige handelingen  
Schakelaars, stopcontacten en andere gelijkaardige toepassingen kunnen eenvoudig losgeschroefd worden --> EH doe-het-zelf. Afgesloten of verzegelde kast --> EH opgeleid techniker personeel 8u basisopleiding asbest.

standaard dragen van de nodige wegwerp beschermingsmiddelen FFP 3 masker , handschoenen en tyvec CAT III type 5-6

Tellerkast : De toepassing dient verwijderd te worden door de netbeheerder, vermoedelijk word dit uitgevoerd wanneer de oude meterkast vervangen word door een digitale meter.

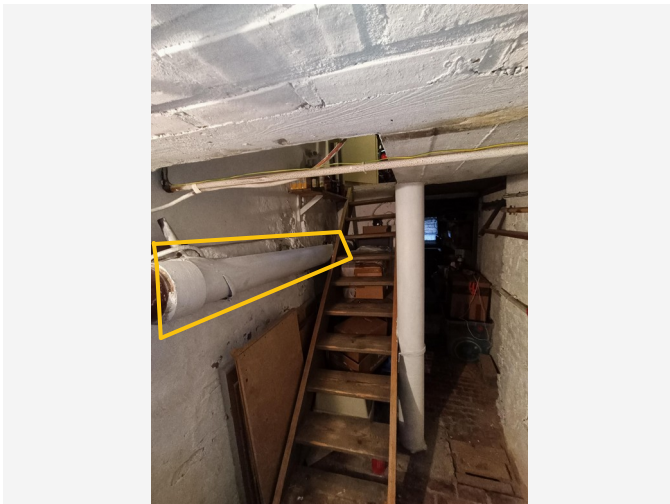
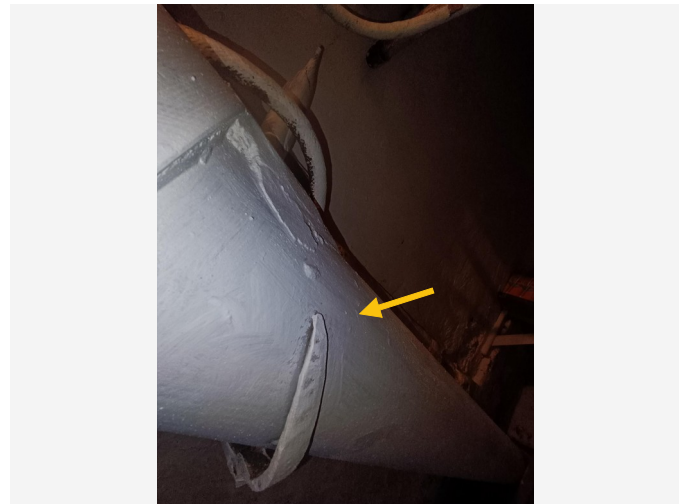
Het asbestmateriaal valt onder de mijlpaal van 2040.

| Eindbeoordeling materiaalrisico | Verhoogd materiaalrisico en/of verhoogde kans op vezelvrijgave |

| Asbestsoort (vezeltype) | Crocidoliet aanwezig |
| Toestand van het materiaal | Licht beschadigd, licht verweerd. Intact calciumsilicaatmateriaal of categorie III 'gebondenheid' |

| Beschrijving | Asbestcementen buis kelder |

- Zorg voor een veilig beheer. Vermijd het beschadigen van het asbestmateriaal. Controleer de toestand jaarlijks op wijzigingen.

- Eenvoudige handelingen: mag via doe-het-zelf of door werknemer(s) met opleidingsattest eenvoudige handelingen

De buis kan voorzichtig losgebeiteld worden , extra bevochtigen om stof te voorkomen

Standaard dragen van de nodige wegwerp beschermingsmiddelen FFP 3 masker , handschoenen en tyvec CAT III type 5-6

Bij de gemeente/containerpark afsluitzakken halen om dubbel in te pakken en af te voeren naar het containerpark als hechtgebonden asbestafval.

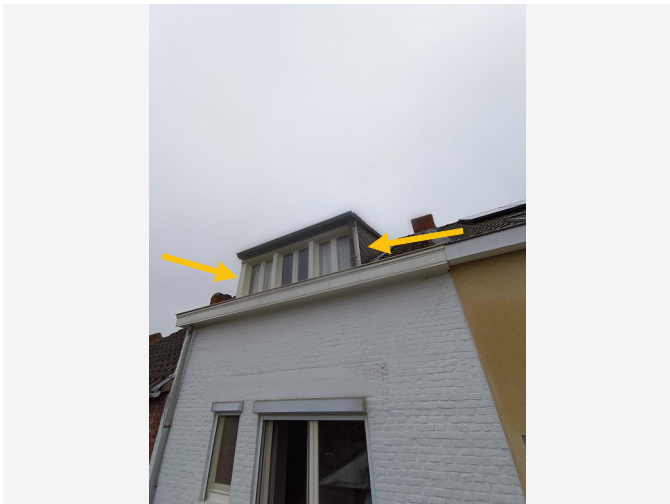
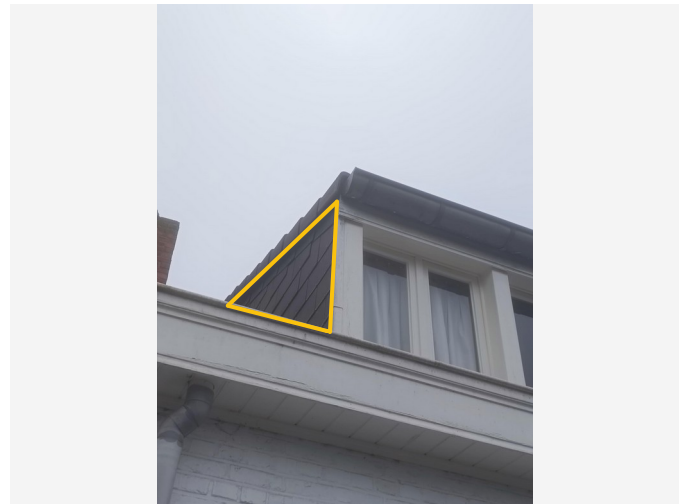
Het asbestmateriaal valt onder de mijlpaal van 2034.

| Eindbeoordeling materiaalrisico | Laag materiaalrisico en/of verlaagde kans op vezelvrijgave |

| Asbestsoort (vezeltype) | Crocidoliet aanwezig |
| Toestand van het materiaal | Licht beschadigd, licht verweerd. Intact calciumsilicaatmateriaal of categorie III 'gebondenheid' |

| Beschrijving | Gevelleien dakkapel achterzijde |

- Zorg voor een veilig beheer. Vermijd het beschadigen van het asbestmateriaal. Controleer de toestand jaarlijks op wijzigingen.

- Eenvoudige handelingen: mag via doe-het-zelf of door werknemer(s) met opleidingsattest eenvoudige handelingen  
Standaard dragen van de nodige wegwerp beschermingsmiddelen FFP 3 masker , handschoenen en tyvec CAT III type 5-6

Indien mogelijk de ondervloer afdekken , leien voorzichtig verwijderen, extra fixeren, niet breken , niet gooien, onmiddellijk verpakken of voorzichtig in container met asbest bag plaatsen.

Gebruik geen stortkokers.

Indien leien in slechte staat zijn en kans bestaat op breken : Eenvoudige handeling opgeleid personeel , alle werknemer(s) moeten wel beschikken over een opleidingsattest eenvoudige handelingen 8u

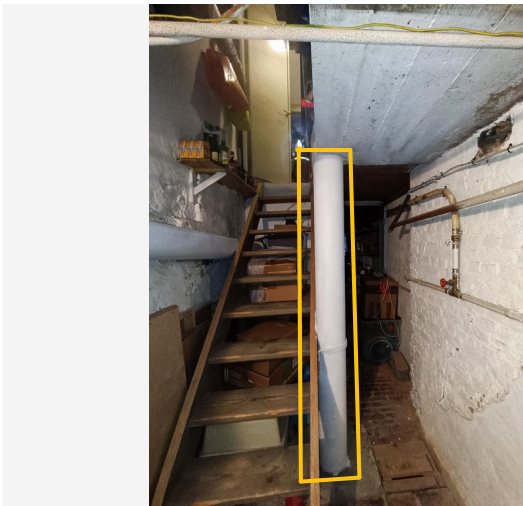
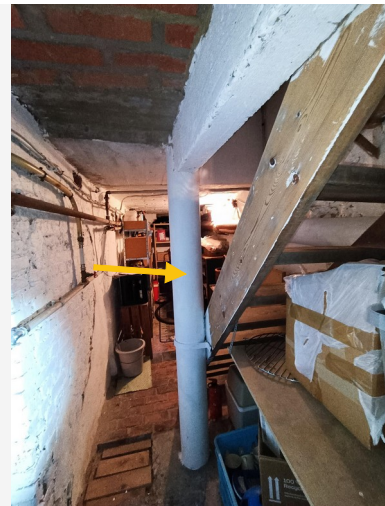
Het asbestmateriaal valt onder de mijlpaal van 2040.

| Eindbeoordeling materiaalrisico | Verhoogd materiaalrisico en/of verhoogde kans op vezelvrijgave |

| Asbestsoort (vezeltype) | Crocidoliet aanwezig |
| Toestand van het materiaal | Licht beschadigd, licht verweerd. Intact calciumsilicaatmateriaal of categorie III 'gebondenheid' |

| Beschrijving | Verloren bekistingspaal kelder |
| Eenvoudig bereikbaar | Nee <ul style="list-style-type: none"><li>• Verwijdering tast de bouwkundige integriteit aan.</li></ul> |

- Zorg voor een veilig beheer. Vermijd het beschadigen van het asbestmateriaal. Controleer de toestand jaarlijks op wijzigingen.

Wij adviseren door een aannemer of architect de stabiliteit te laten controleren.

Indien de paal in zijn geheel verwijderd kan worden is dit mogelijk volgens techniek EH.

Plaats indien nodig een andere steunpaal.

Extra bevochtigen van de bekistingspaal, beitel rondom de paal boven en onder voorzichtig los zonder de bekisting te breken, de bekistingspaal verpakken in plastic folie en afvoeren als hechtgebonden afval.

Vermits het over verloren bekisting gaat, kan men deze eventueel afpikken in hermetische zone. De bouwkundige integriteit zal hierdoor geenszins worden aangetast. De steunpaal zelf bevindt zich binnen de verloren bekisting. Bij het wegpikken zal de asbestcementbuis gemakkelijk loskomen van de beton van de steunpaal.

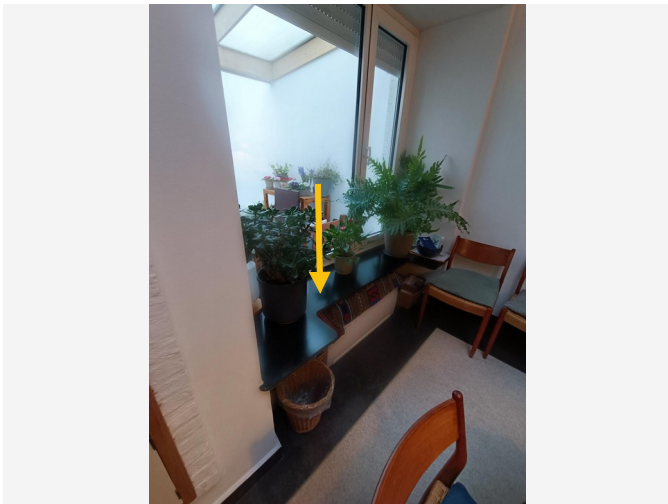
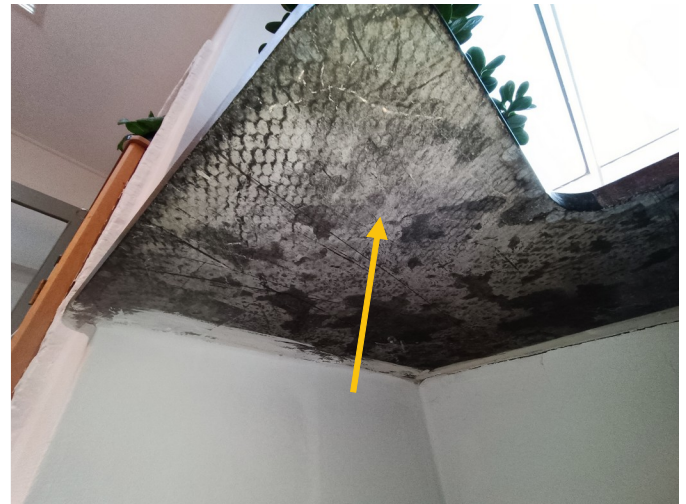
Het asbestmateriaal valt onder de mijlpaal van 2040.

Zorgvuldig beheren

- Zorg voor een veilig beheer. Vermijd het beschadigen van het asbestmateriaal. Controleer de toestand jaarlijks op wijzigingen.

- Eenvoudige handelingen: mag via doe-het-zelf of door werknemer(s) met opleidingsattest eenvoudige handelingen  
De dorpels of tabletten kunnen voorzichtig losgebeiteld worden, zonder de toepassing zelf te breken , extra bevochtigen om stof te voorkomen  
Standaard dragen van de nodige wegwerp beschermingsmiddelen FFP 3 masker , handschoenen en tyvec CAT III type 5-6

Verpakken in plastic folie en afvoeren naar het containerpark als hechtgebonden asbestafval.

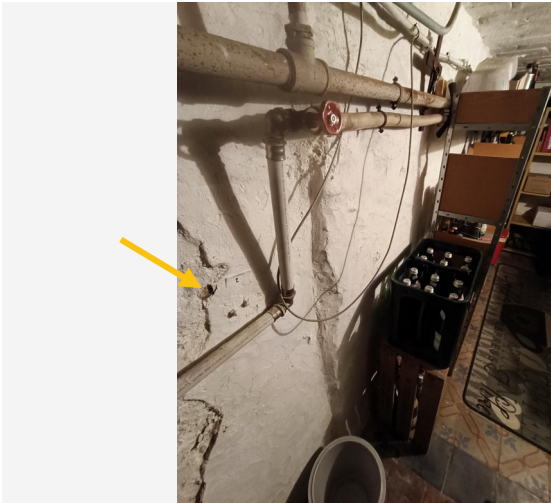
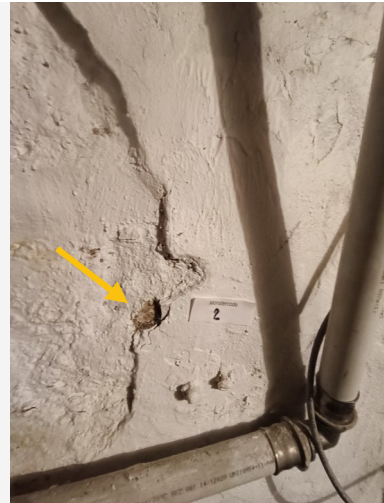
## Fiche 14: Cementbezetting kelder

Geen asbest

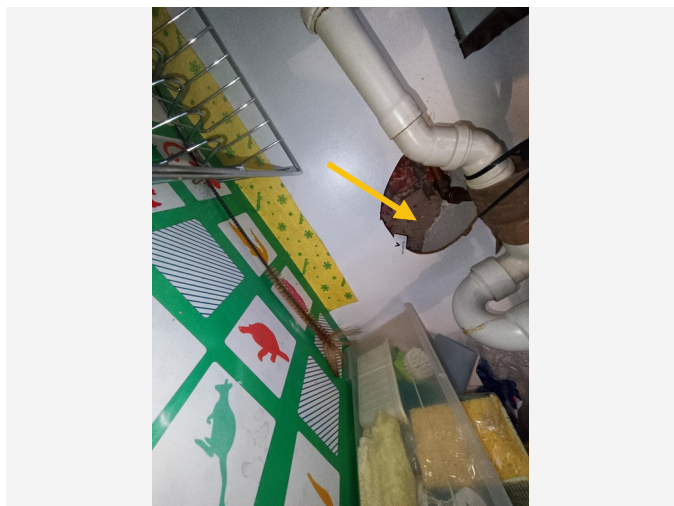
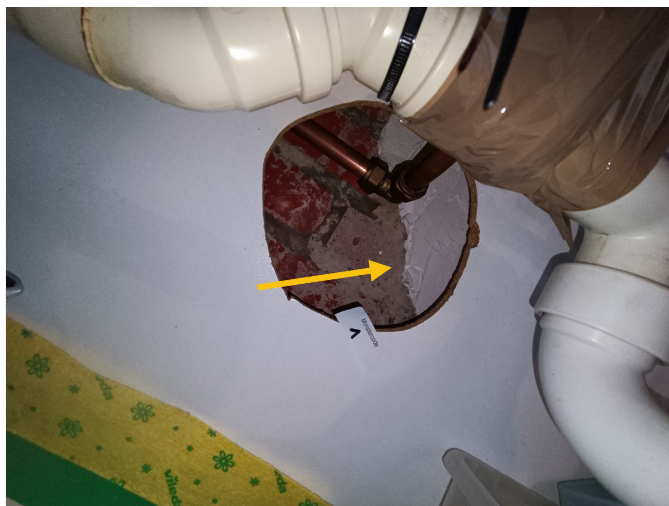
## Fiche 15: Pleisterwerk muren

Geen asbest
