# Asbestinventarisatattest

Veldstraat 133C, 2960 Brecht

Attestnummer : 20250704-000139.000

**Niet-asbestveilig**

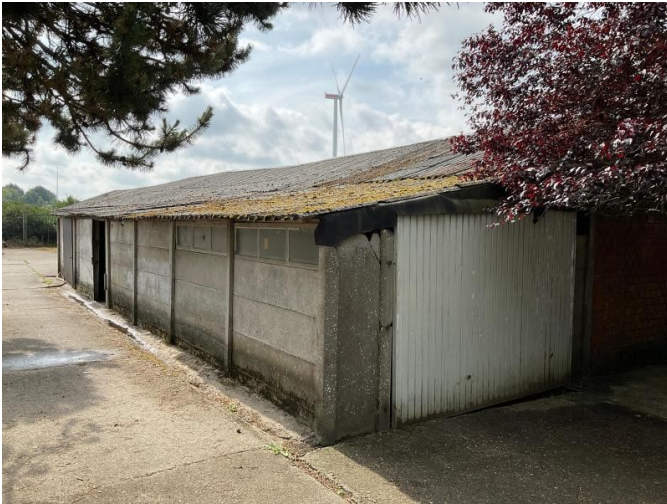
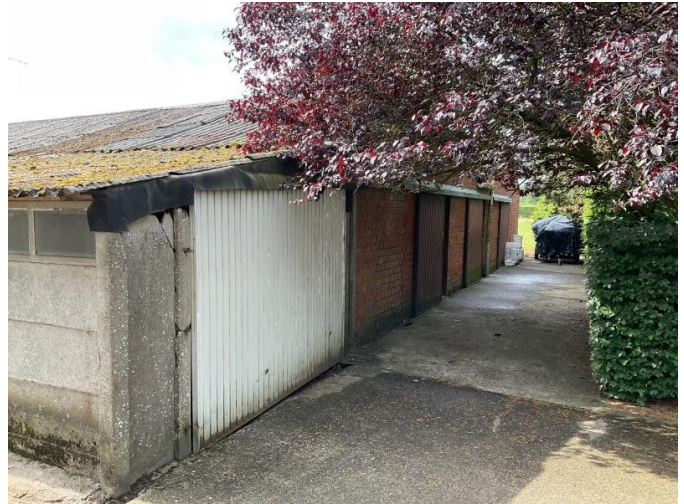
Het asbestmateriaal valt onder de mijlpaal van 2034.

| Eindbeoordeling materiaalrisico | Verhoogd materiaalrisico en/of verhoogde kans op vezelvrijgave |

| Asbestsoort (vezeltype) | Crocidoliet aanwezig |
| Toestand van het materiaal | Matig beschadigd, matig verweerd |

| Beschrijving | ALG Dak bijgebouw stalling |
| Asbestmateriaal | Dak- en gevelbekleding - Golfplaat |

- Verwijder dit asbestmateriaal zo snel mogelijk. Volg de toestand goed op.
- Hemelwater dat afspoelt van asbestcement daken of gevels kan asbestdeeltjes bevatten. Gebruik het enkel voor gesloten circuits (bv. spoelen toiletten). Reinig na het vervangen van het dak of de gevel de dakgoten en regenwaterput of -ton om asbesthoudend sediment of slib te verwijderen

- Eenvoudige handelingen: mag via doe-het-zelf of door werknemer(s) met opleidingsattest eenvoudige handelingen  
De golfplaten stuk per stuk verwijderen door deze 1 voor 1 los te schroeven. Het verwijderen dient te gebeuren zonder de golfplaten te breken of te beschadigen. Voor het begin van de werken is het aangeraden om de golfplaten licht te bevochtigen teneinde mogelijke emissie van asbestvezels te vermijden. Zorg verder voor een gepaste persoonlijke bescherming (FFP3 mondkap, handschoenen, overal,...). Het verwijderen mag gebeuren door de eigenaar zelf indien hij de nodige voornoemde veiligheidsmaatregelen in acht neemt. Indien de eigenaar niet over de noodzakelijke materialen of kennis beschikt is het aangeraden een professionele firma te contacteren. Zie ook link <https://ovam.vlaanderen.be/wie-mag-wat-verwijderen>.

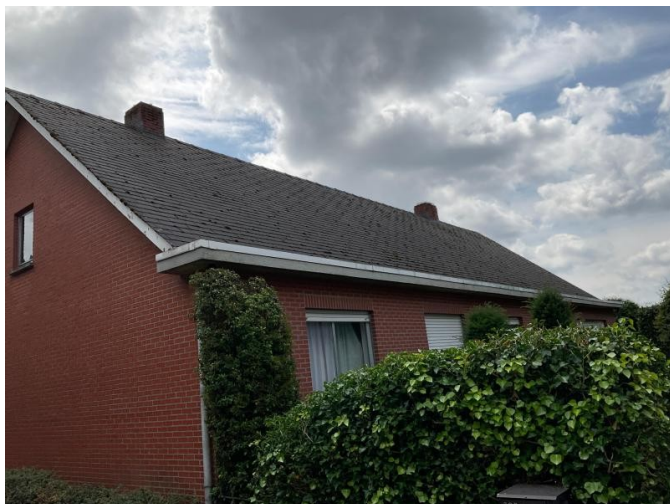
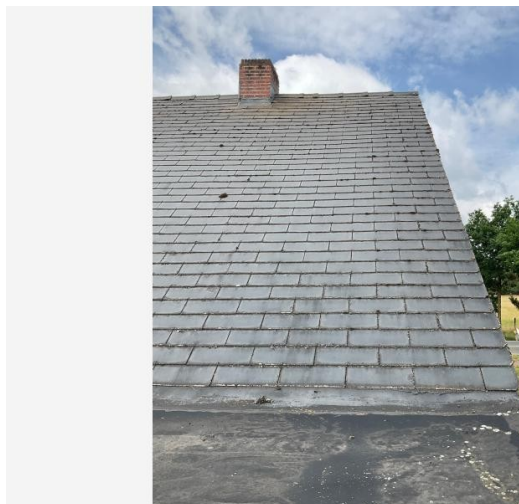
Het asbestmateriaal valt onder de mijlpaal van 2034.

| Eindbeoordeling materiaalarisico | Laag materiaalarisico en/of verlaagde kans op vezelvrijgave |

| Asbestsoort (vezeltype) | Crocidoliet aanwezig |
| Toestand van het materiaal | Licht beschadigd, licht verweerd. Intact calciumsilicaatmateriaal of categorie III 'gebondenheid' |

| Beschrijving | ALG Dak |
| Asbestmateriaal | Dak- en gevelbekleding - Lei, shingle |
| Opmerking | Kunstleien kunnen asbesthoudend zijn en kan enkel uitgesloten worden na een negatieve asbestanalyse. Monstername is echter niet mogelijk binnen het kader van het niet-destructieve onderzoek zonder kans op gevolgschade. |

- Zorg voor een veilig beheer en verwijder dit asbestmateriaal wanneer het bij werken eenvoudig bereikbaar wordt. Controleer de toestand jaarlijks op wijzigingen.
- Hemelwater dat afspoelt van asbestcement daken of gevels kan asbestdeeltjes bevatten. Gebruik het enkel voor gesloten circuits (bv. spoelen toiletten). Reinig na het vervangen van het dak of de gevel de dakgoten en regenwaterput of -ton om asbesthoudend sediment of slib te verwijderen

- Eenvoudige handelingen: enkel door erkend asbestverwijderaar  
Gezien de hoeveelheid en complexiteit (dak) is het aangewezen dat enkel werknemer(s) met opleidingsattest eenvoudige handelingen de leien verwijderen. Het verwijderen dient grondig te gebeuren met de nodige aandacht voor het opruimen van stukjes gevallen puin op de ondergrond. De verwijdermethode is slechts een advies en kan dus pas met zekerheid bepaald worden als het duidelijk is welke werkwijze de aannemer hanteert en hangt ook af van de risicoanalyse van de aannemer. Zie ook link <https://ovam.vlaanderen.be/wie-mag-wat-verwijderen>.

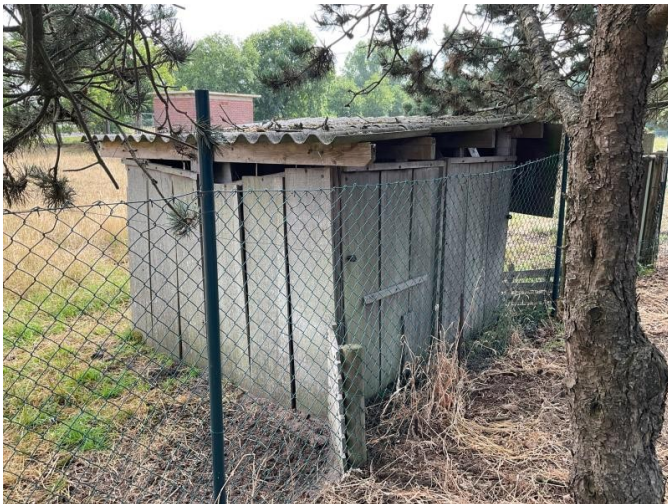
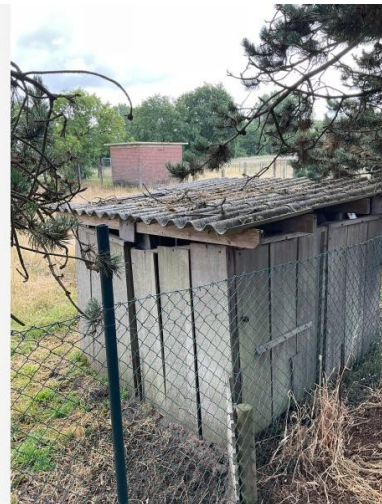
Het asbestmateriaal valt onder de mijlpaal van 2034.

- Verwijder dit asbestmateriaal zo snel mogelijk. Volg de toestand goed op.
- Hemelwater dat afspoelt van asbestcement daken of gevels kan asbestdeeltjes bevatten. Gebruik het enkel voor gesloten circuits (bv. spoelen toiletten). Reinig na het vervangen van het dak of de gevel de dakgoten en regenwaterput of -ton om asbesthoudend sediment of slib te verwijderen

- Eenvoudige handelingen: mag via doe-het-zelf of door werknemer(s) met opleidingsattest eenvoudige handelingen  
De golfplaten stuk per stuk verwijderen door deze 1 voor 1 los te schroeven. Het verwijderen dient te gebeuren zonder de golfplaten te breken of te beschadigen. Voor het begin van de werken is het aangeraden om de golfplaten licht te bevochtigen teneinde mogelijke emissie van asbestvezels te vermijden. Zorg verder voor een gepaste persoonlijke bescherming (FFP3 mondkap, handschoenen, overal,...). Het verwijderen mag gebeuren door de eigenaar zelf indien hij de nodige voornoemde veiligheidsmaatregelen in acht neemt. Indien de eigenaar niet over de noodzakelijke materialen of kennis beschikt is het aangeraden een professionele firma te contacteren. Zie ook link <https://ovam.vlaanderen.be/wie-mag-wat-verwijderen>.

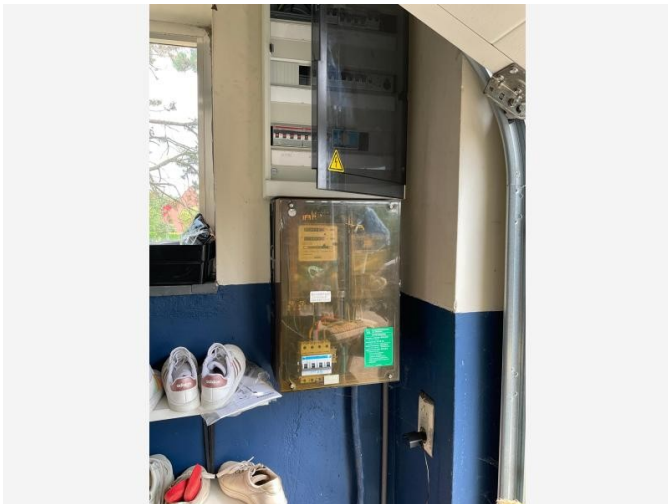
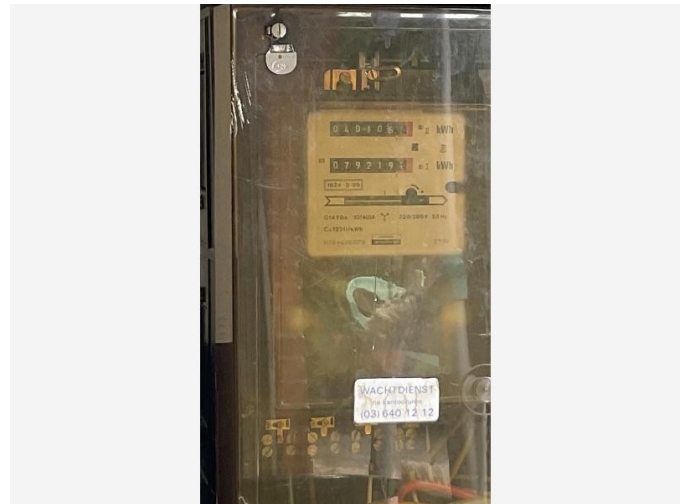
| Opmerking | Bakeliet kan asbesthoudend zijn en kan enkel uitgesloten worden na een negatieve asbestanalyse. Monstername (van bijvoorbeeld elektrische toepassingen in gebruik) is echter niet mogelijk binnen het kader van het niet-destructieve onderzoek zonder kans op gevolgschade. |

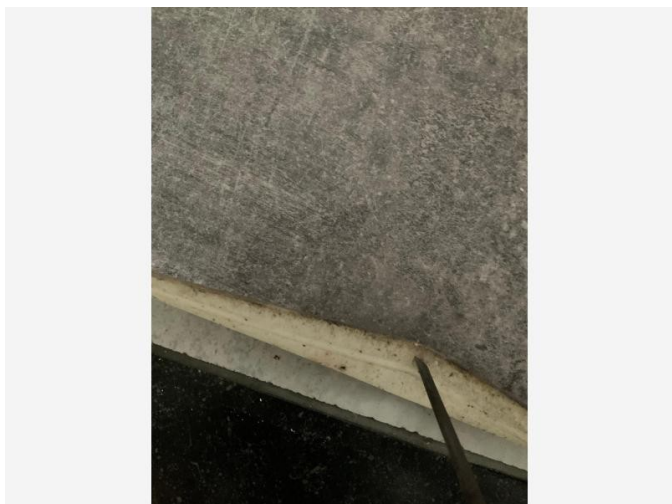
Het vloerzeil in deze ruimtes kan gemakkelijk en zonder beschadiging (bv. scheuren of breken) omgeplooid worden. Verder is er geen papieren of vilt als onderlaag vastgesteld. Vloerzeil wordt zodoende als asbestvrij beschouwd. Er wordt geen uitspraak gedaan over eventueel onderliggende lagen.
