# Asbestinventarisatetest

de Merodelei 79/1-3, 2300 Turnhout

Attestnummer : 20230822-000058.000

Uitgegeven op : 22.08.2023

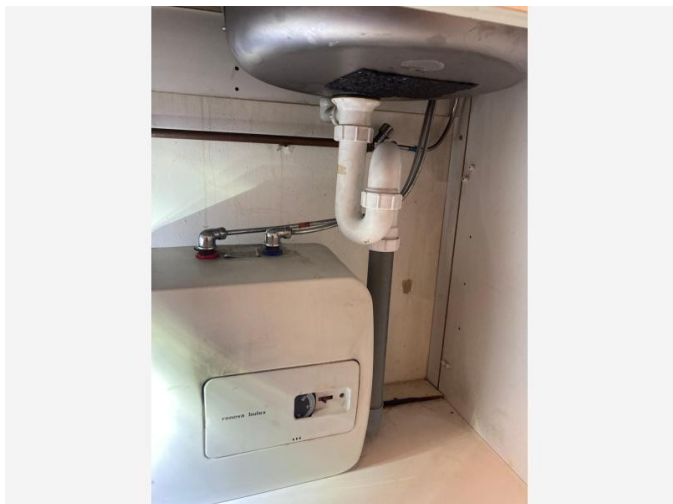
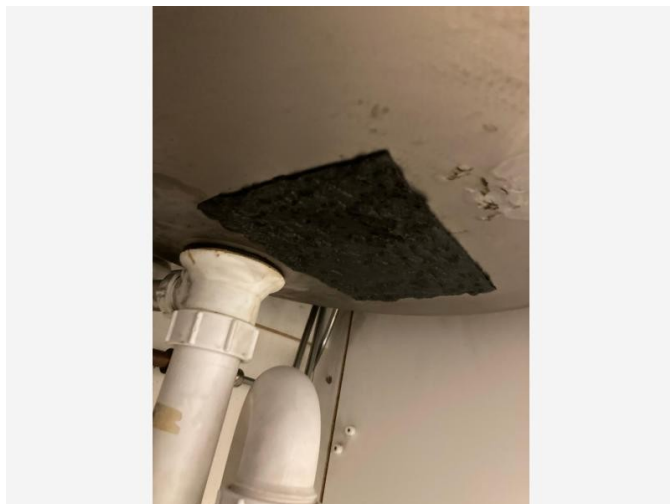
Het asbestmateriaal valt onder de mijlpaal van 2040.

Zorgvuldig beheren

| Eindbeoordeling materiaalarisico | Laag materiaalarisico en/of verlaagde kans op vezelvrijgave |

| Asbestsoort (vezeltype) | Crocidoliet aanwezig |
| Toestand van het materiaal | Onbeschadigd, niet verweerd |

| Asbestmateriaal | Teerdoekje (geluidsdemping) |

- Zorg voor een veilig beheer. Vermijd het beschadigen van het asbestmateriaal. Controleer de toestand jaarlijks op wijzigingen.

- Eenvoudige handelingen: mag via doe-het-zelf of door werknemer(s) met opleidingsattest eenvoudige handelingen  
Deze toepassing kan eenvoudig samen met de wastafel verwijderd worden.

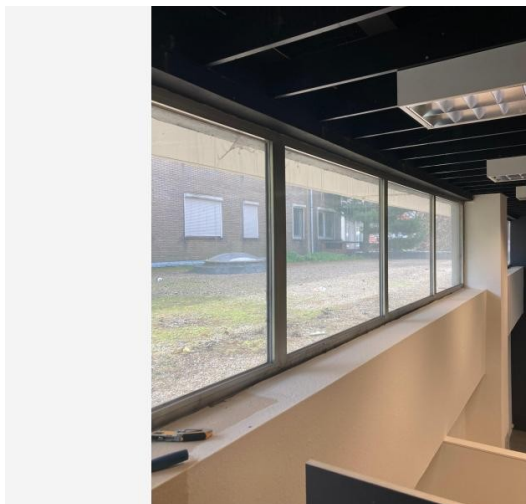
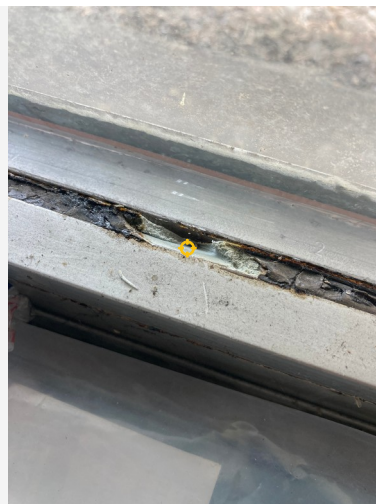
Het asbestmateriaal valt onder de mijlpaal van 2040.

Zorgvuldig beheren

| Eindbeoordeling materiaalisico | Laag materiaalisico en/of verlaagde kans op vezelvrijgave |

| Asbestsoort (vezeltype) | Alleen chrysotiel |
| Toestand van het materiaal | Licht beschadigd, licht verweerd. Intact materiaal type Pical – asbestboard of categorie III 'gebondenheid' |

| # | Type | Referentie | Resultaat |
|---|---|---|---|
| 2.1 | Mengmonster | mm 05 | Chrysotiel |

- Zorg voor een veilig beheer. Vermijd het beschadigen van het asbestmateriaal. Controleer de toestand jaarlijks op wijzigingen.

- Eenvoudige handelingen: mag via doe-het-zelf of door werknemer(s) met opleidingsattest eenvoudige handelingen  
Mag verwijderd worden door een werknemer met attest eenvoudige handelingen.  
Zorg voor een goede puntafzuiging met absoluut filter (asbeststofzuiger).  
Vermijd dat er residu op de bodem valt.

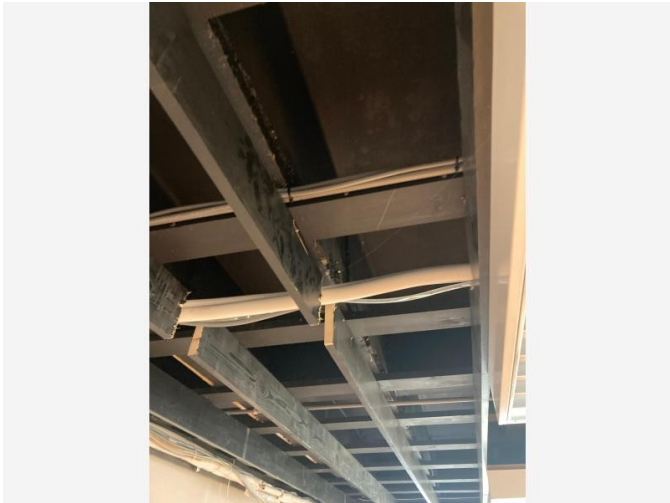
Vrije foto

Plafonds van beton. Meestal afgewerkt met houten latwerk

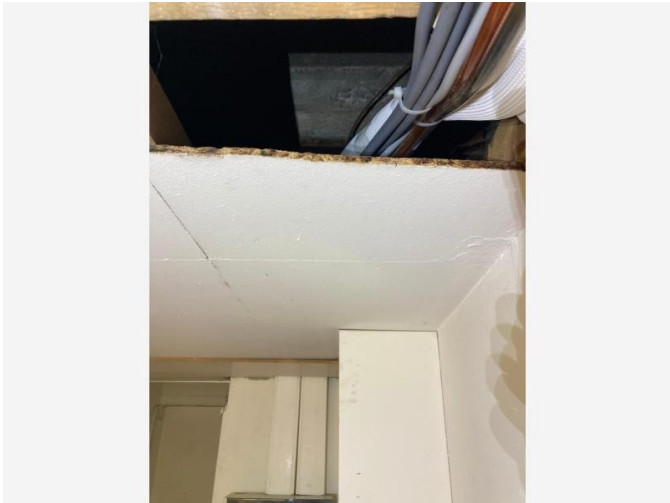
Vrije foto

Gyproc platen plafond.

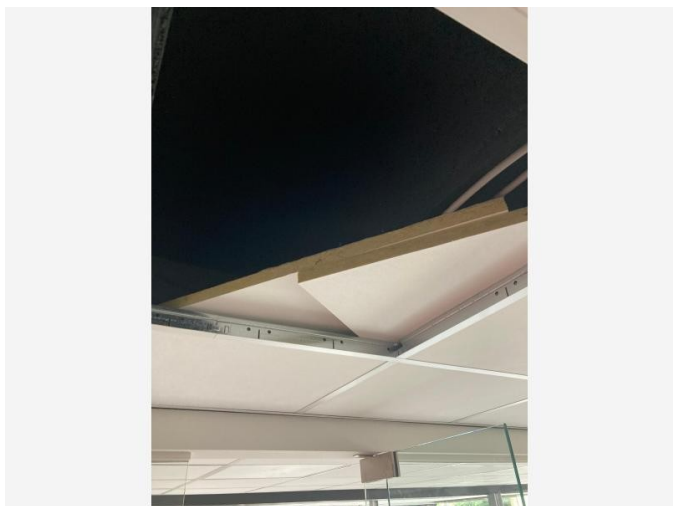
Vrije foto

De plafondtegels zijn niet asbestverdacht

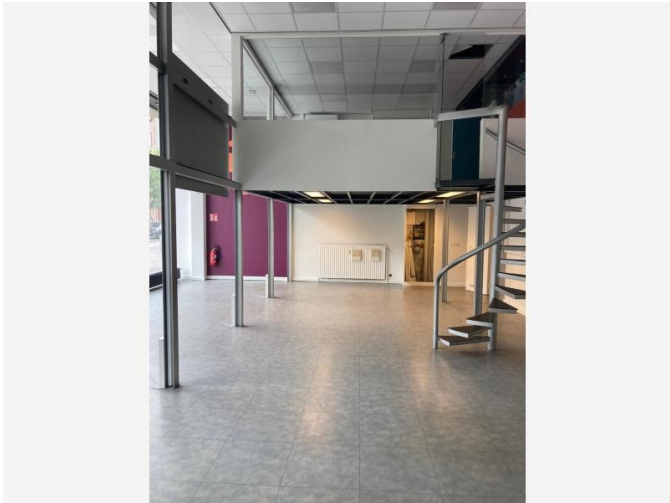
Vrije foto

De vloertegel is niet asbestverdacht: PVC

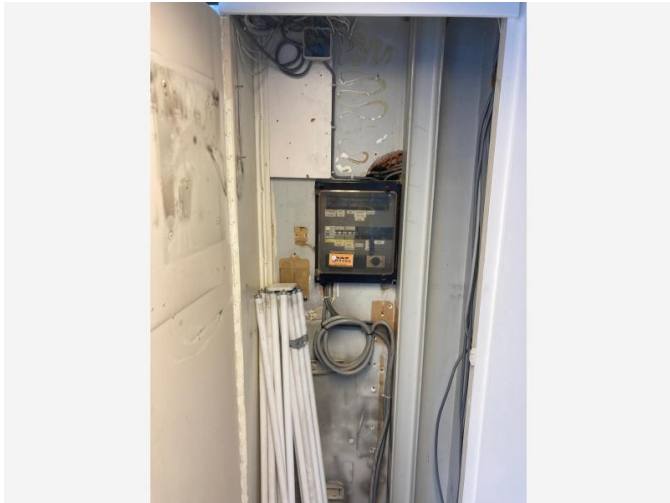
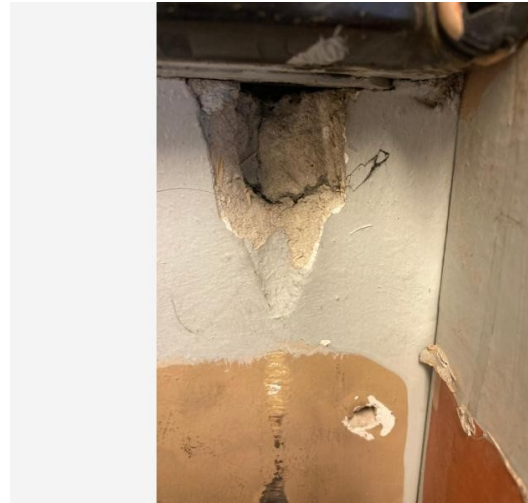
## Fiche 7: Pleisterwerk elektriciteitskast

Geen asbest

| # | Type | Referentie | Resultaat |
|---|---|---|---|
| 7.1 | Mengmonster | mm 02 | Geen asbest |

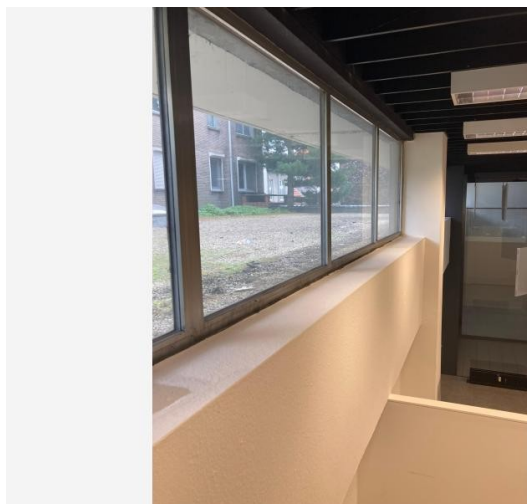
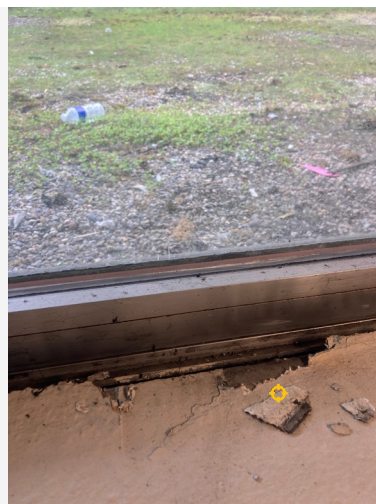
## Fiche 8: Verf boven

Geen asbest

| # | Type | Referentie | Resultaat |
|---|---|---|---|
| 8.1 | Puntmonster | mm 06 | Geen asbest |

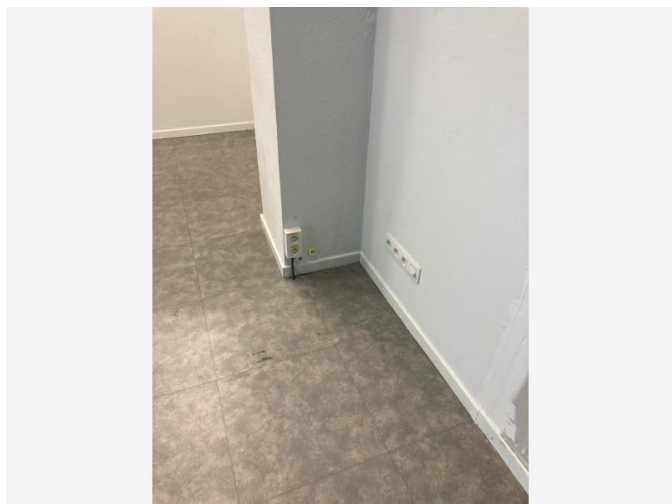
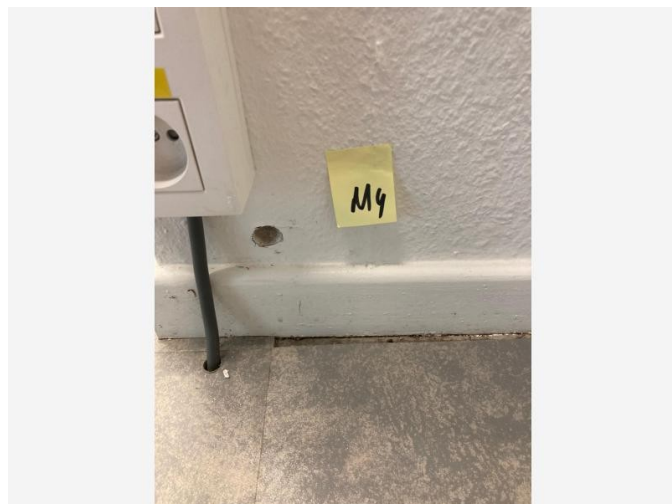
## Fiche 9: Pleisterwerk muren

Geen asbest

| # | Type | Referentie | Resultaat |
|---|---|---|---|
| 9.1 | Mengmonster | mm 04 | Geen asbest |

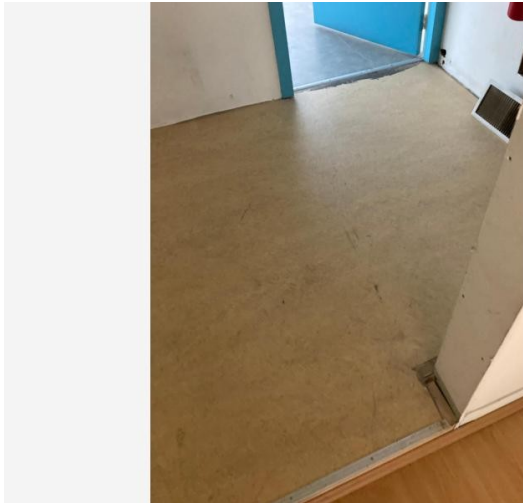
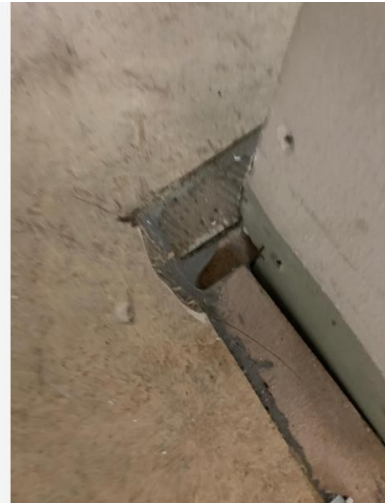
## Fiche 10: Vloerzeil bovenverdieping

Geen asbest

| # | Type | Referentie | Resultaat |
|---|---|---|---|
| 10.1 | Puntmonster | mm 01 | Geen asbest |

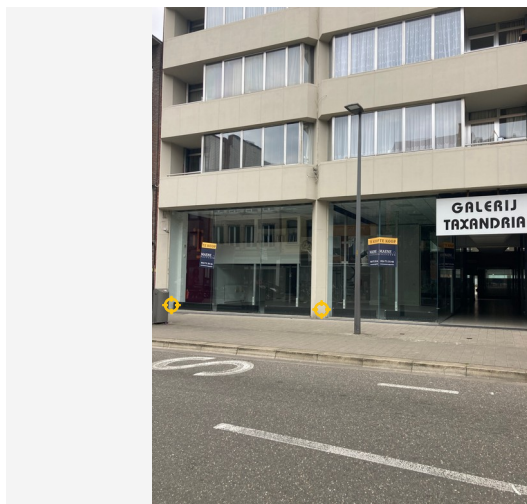
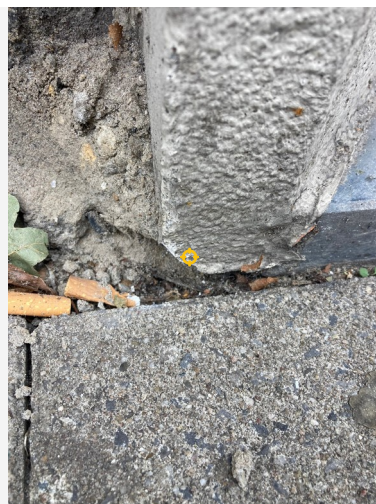
## Fiche 11: Crepi buiten

Geen asbest

| # | Type | Referentie | Resultaat |
|---|---|---|---|
| 11.1 | Mengmonster | mm 03 | Geen asbest |
