# Asbestinventarisatetest

Groothedestraat 26, 2350 Vosselaar

Attestnummer : 20250205-000176.000

**Asbestveilig** (maar niet asbestvrij)

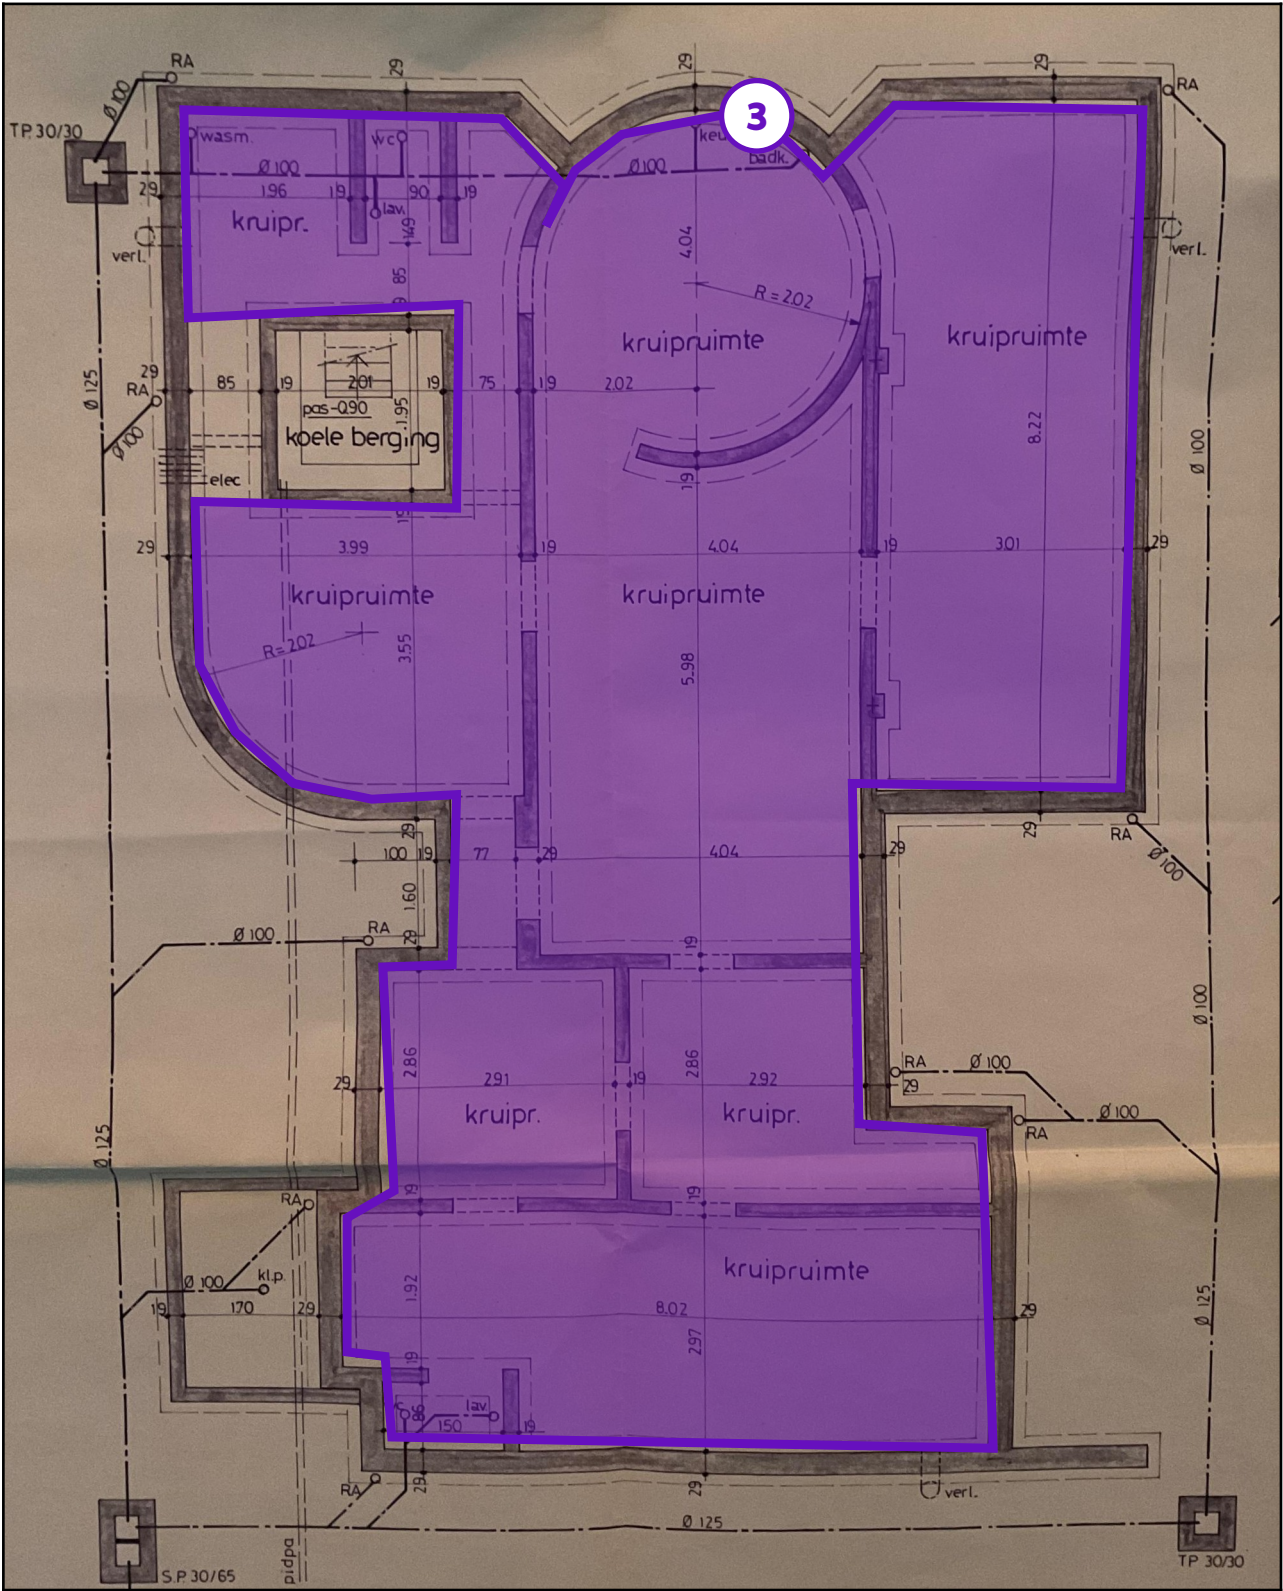
# Plan 1.1: Kelder

| 3. Kruipruimte | Beperking | - |

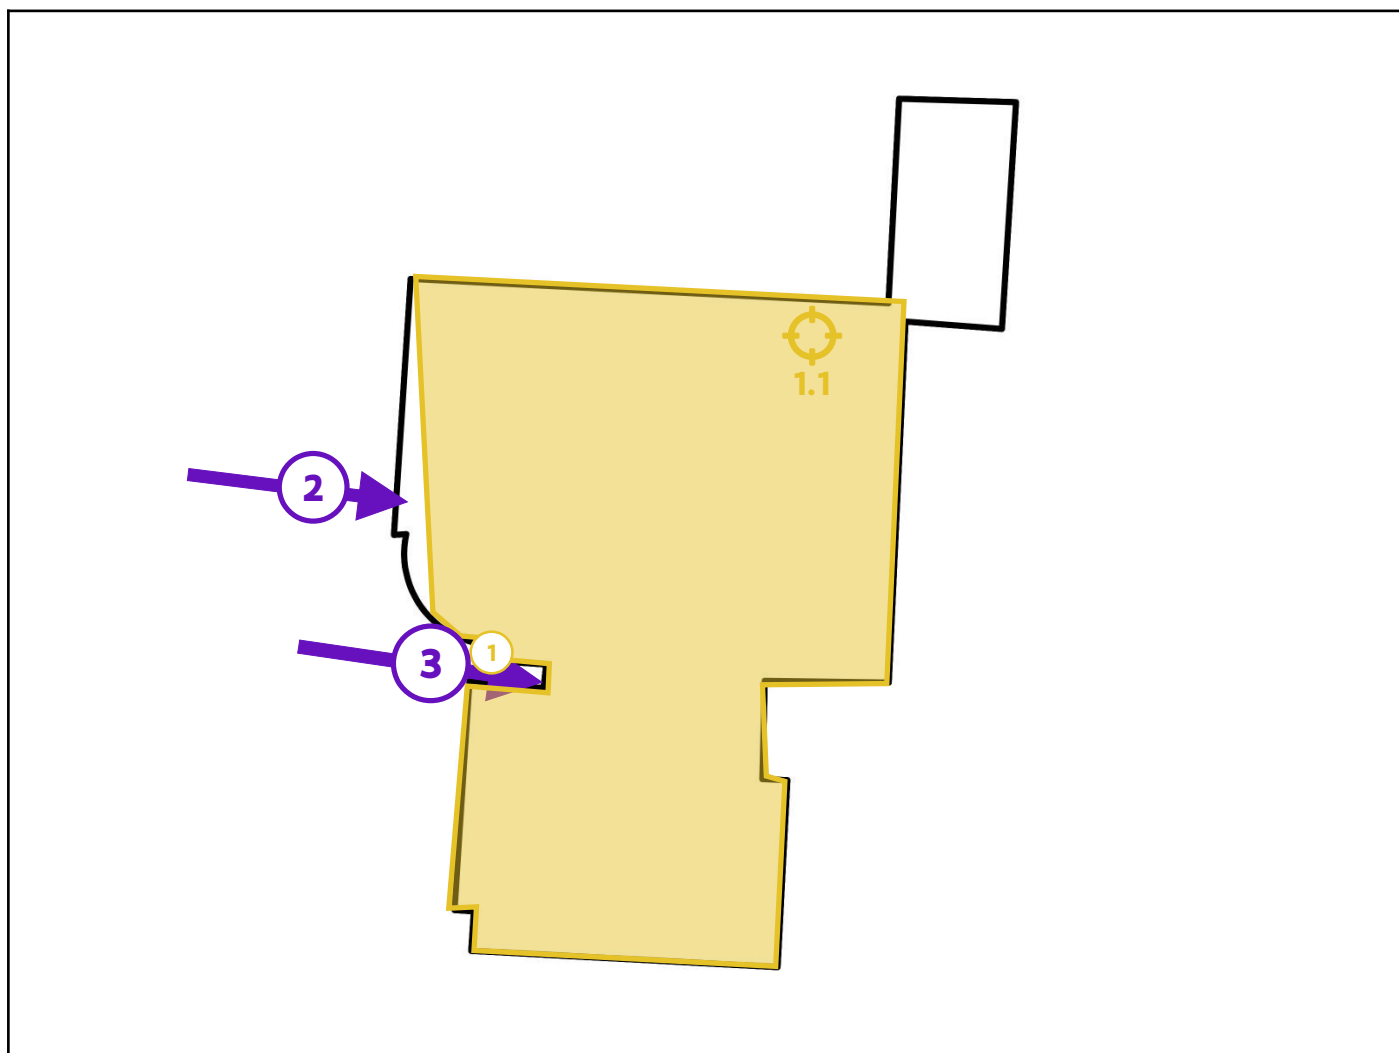
## Plan 1.4: Contouren

| Beschrijving | Type | Actie |
|---|---|---|
| 1. Menuiserie onderdakplaten | Asbestmateriaal | Zorgvuldig beheren |
| 2. Inhoud van gemetste schouw | Beperking | - |
| 3. Kruipruimte | Beperking | - |

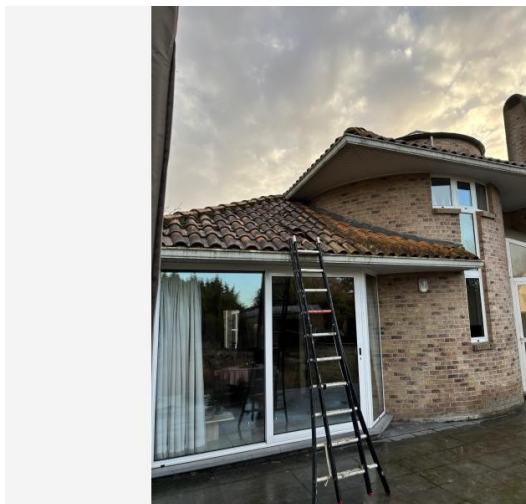
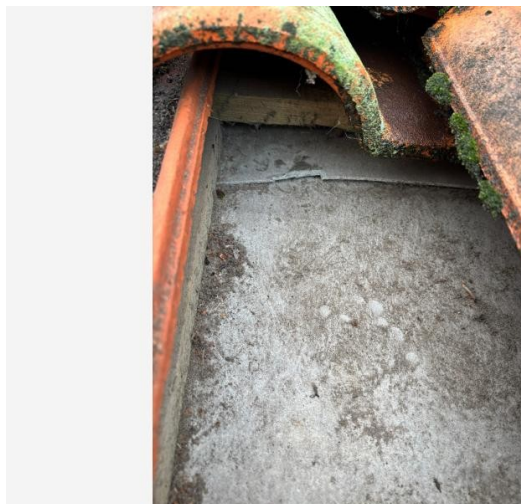
| Fiche 1: Menuiserie onderdakplaten..... | 17 |

Het asbestmateriaal valt onder de mijlpaal van 2040.

| Eindbeoordeling materiaalarisico | Laag materiaalarisico en/of verlaagde kans op vezelvrijgave |

| Gebondenheid | Categorie 1: hechtgebonden in oorsprong |
| Asbestsoort (vezeltype) | Alleen chrysotiel |
| Asbestconcentratie | Laag (< 50%) |
| Afschermingsgraad van het gehele materiaal | Geheel of deels vrij aan de buitenlucht |
| Toestand van het materiaal | Licht beschadigd, licht verweerd. Intact calciumsilicaatmateriaal of categorie III 'gebondenheid' |

| # | Type | Referentie | Resultaat |
|---|---|---|---|
| 1.1 | Puntmonster | MM04 | Chrysotiel |

| Beschrijving | Menuiserite onderdakplaten |
| Hoeveelheid (oppervlakte - dikte - aantal) | • 230,00 m <sup>2</sup> - 1,00 cm - 1 stuk |

- Zorg voor een veilig beheer. Vermijd het beschadigen van het asbestmateriaal. Controleer de toestand jaarlijks op wijzigingen.

- Eenvoudige handelingen: mag via doe-het-zelf of door werknemer(s) met opleidingsattest eenvoudige handelingen  
Hechtgebonden asbesttoepassing. Vanwege de oppervlakte en moeilijkheidsgraad van verwijdering is het ten sterkste aangeraden deze te laten wegnemen door een aannemer met personeel dat hiervoor opgeleid is!

Na het verwijderen van de dakpannen en latwerk kunnen deze onderdakplaten in hun geheel worden gedemonteerd en afgevoerd.

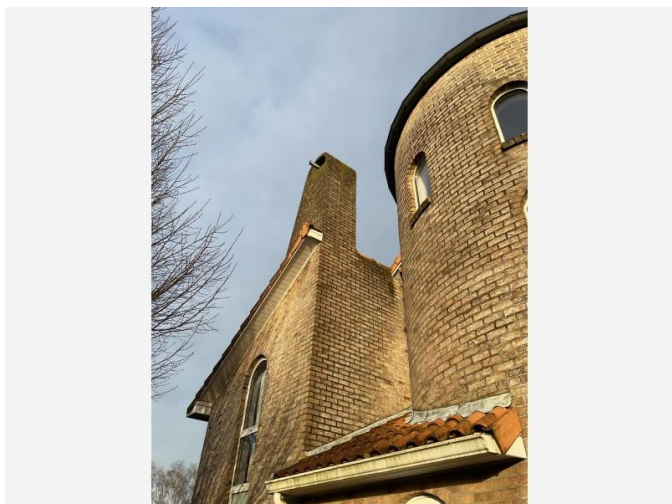
| Fiche 2: Inhoud van gemetste schouw..... | 21 |

**Reden:** Er is geen volledige risicobeoordeling mogelijk

**Uitleg van de asbestdeskundige:** De inhoud van dit steense schouwwerk kan bij niet-destructief onderzoek niet worden waargenomen. Als bij afbraak van de schouw onverwacht of asbestverdacht materiaal tevoorschijn komt is het aangeraden een asbestdeskundige of -verwijderaar te raadplegen.

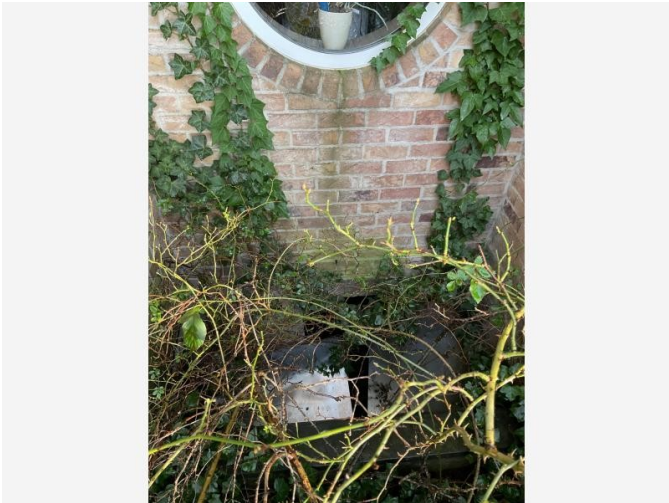
| Fiche 3: Kruipruimte..... | 22 |

**Reden:** Er is geen volledige risicobeoordeling mogelijk

**Uitleg van de asbestdeskundige:** Ruimte lager dan 1,5m.

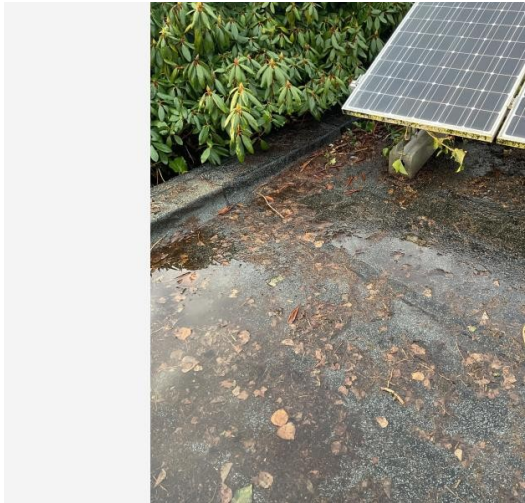
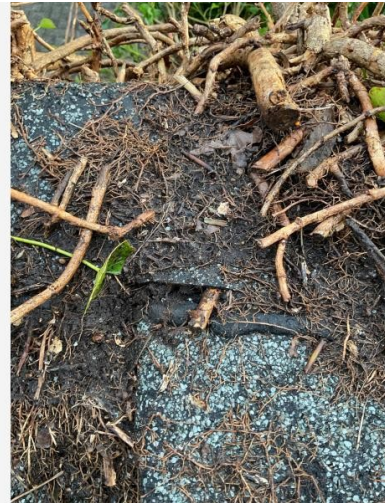
## Fiche 5: Roofing op plat dak van garage

Geen asbest

| # | Type | Referentie | Resultaat |
|---|---|---|---|
| 5.1 | Puntmonster | MM03 | Geen asbest |

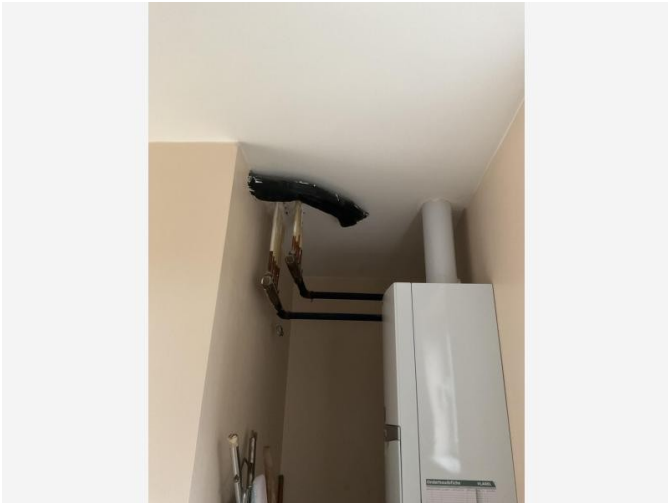
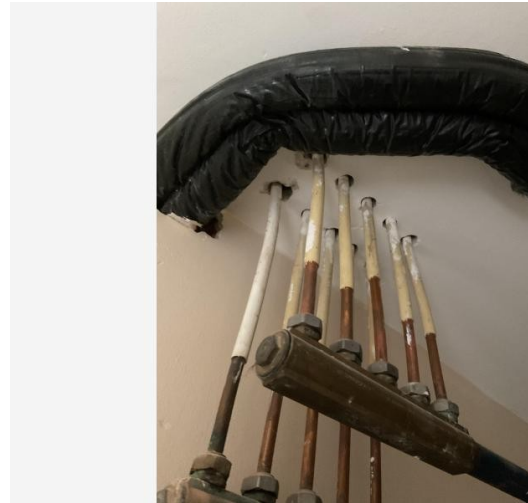
## Fiche 6: Pleisterwerk plafonds

Geen asbest

| # | Type | Referentie | Resultaat |
|---|---|---|---|
| 6.1 | Mengmonster | MM02 | Geen asbest |
