# Asbestinventarisatattest

Van Praetlei 54, 2170 Antwerpen

Attestnummer : 20250617-000226.000

**Niet-asbestveilig**

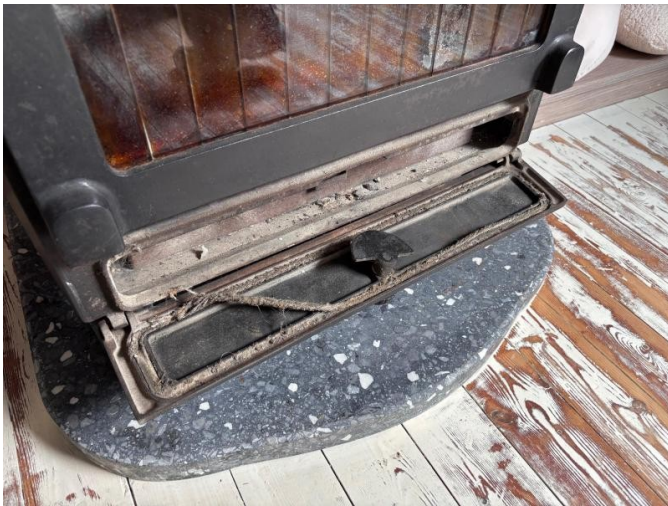
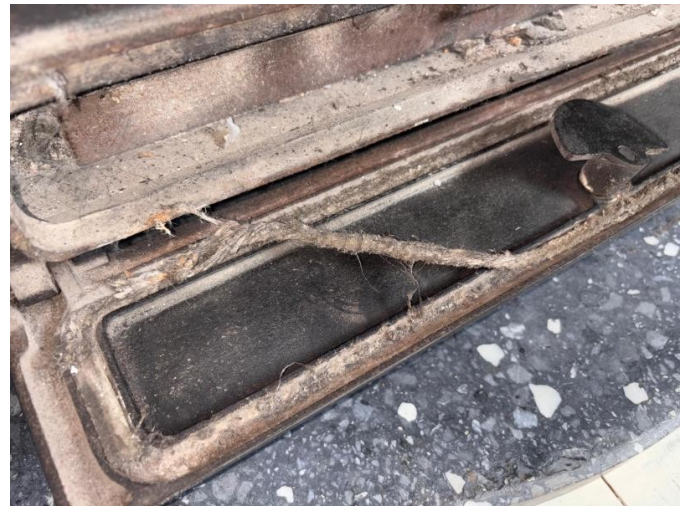
| Eindbeoordeling materiaalarisico | Hoog materiaalarisico en/of hoge kans op vezelvrijgave |

| Gebondenheid | Categorie 3: niet-hechtgebonden met weinig of geen matrix |
| Asbestsoort (vezeltype) | Alleen chrysotiel |
| Asbestconcentratie | Hoog ( $\geq 50\%$ ) |
| Toestand van het materiaal | Matig beschadigd, matig verweerd |

| Opmerking | Mat asbestverdacht koord aanwezig. |

Het asbestmateriaal valt onder de mijlpaal van 2034.

**Dringend verwijderen**

- Verwijder dit asbestmateriaal zo snel mogelijk. Volg de toestand goed op.
- Voer bijkomende staalname(s) uit.

- Eenvoudige handelingen: enkel door erkend asbestverwijderaar  
Zelf asbestkoord verwijderen is ten strengste verboden vanwege de gezondheidsrisico's die gepaard gaan met blootstelling aan asbestvezels bij losgebonden toepassingen. Laat het verwijderen altijd over aan een erkende asbestverwijderaar die de juiste veiligheidsmaatregelen kan treffen.

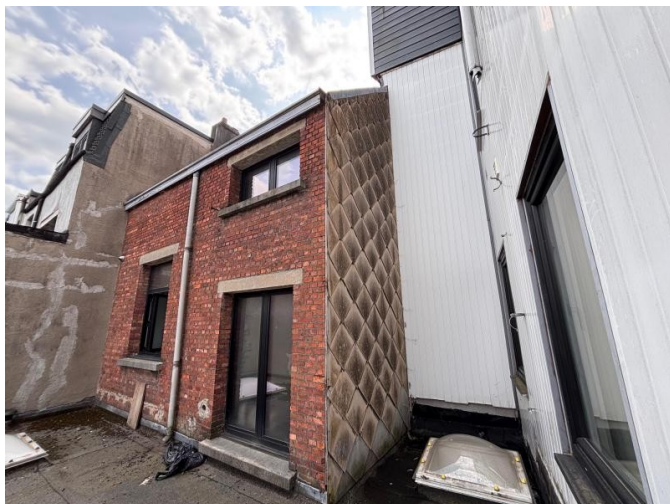
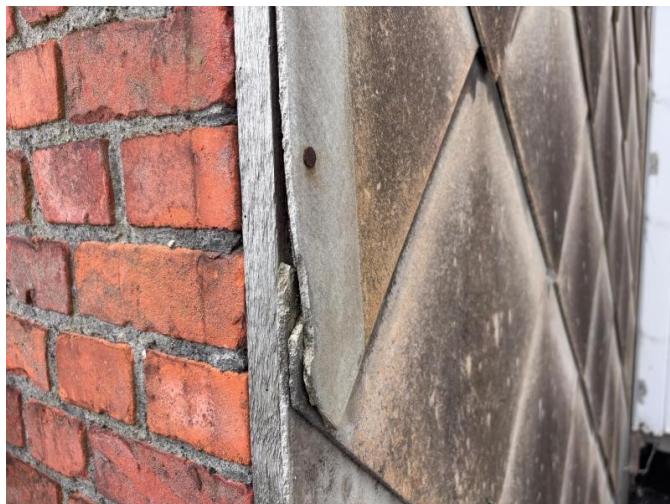
| Eindbeoordeling materiaalrisico | Hoog materiaalrisico en/of hoge kans op vezelvrijgave |

| Gebondenheid | Categorie 1: hechtgebonden in oorsprong |
| Asbestsoort (vezeltype) | Crocidoliet aanwezig |
| Asbestconcentratie | Laag (< 50%) |
| Toestand van het materiaal | Matig beschadigd, matig verweerd |

Het asbestmateriaal valt onder de mijlpaal van 2034.

**Dringend verwijderen**

- Verwijder dit asbestmateriaal zo snel mogelijk. Volg de toestand goed op.
- Hemelwater dat afspoelt van asbestcement daken of gevels kan asbestdeeltjes bevatten. Gebruik het enkel voor gesloten circuits (bv. spoelen toiletten). Reinig na het vervangen van het dak of de gevel de dakgoten en regenwaterput of -ton om asbesthoudend sediment of slib te verwijderen
- Voer bijkomende staalname(s) uit.

- Eenvoudige handelingen: mag via doe-het-zelf of door werknemer(s) met opleidingsattest eenvoudige handelingen  
De wet voorziet geen verplichting om deze asbestverdachte toepassing te laten verwijderen door een firma met een opleidingsattest eenvoudige handelingen. U mag, in principe, ongeacht beschadigingen of vrije asbestvezels, deze asbesttoepassing zelf verwijderen met inachtneming van de nodige veiligheidsmaatregelen om uzelf en uw omgeving te beschermen. Een beschadigde asbesttoepassing in slechte staat kan makkelijk verder breken of vergruizen. Er komen dan schadelijke asbestvezels vrij die ingeademd kunnen worden.

Materiaal moet gefixeerd en bevochtigd worden bij verwijdering alsook dragen van de nodige en geschikte PBM's (stofmasker FFP3; wegwerpoverall CAT III type 5/6, wegwerphandschoenen en afspoelbaar schoeisel). Nadien de toepassing dubbel verpakt wegvoeren naar het recyclagepark of bij een geregistreerde asbestinzamelaar. Staat ook achteraan in het asbestattest.

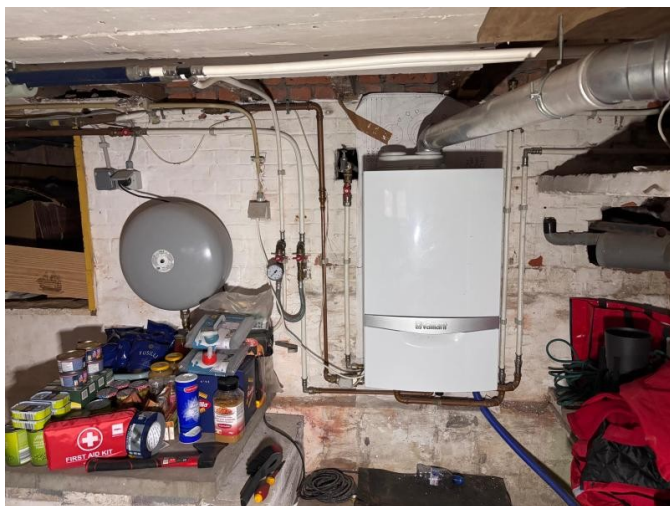
CV ketel en installatie met productiejaar na 2001. Bevat geen asbest.

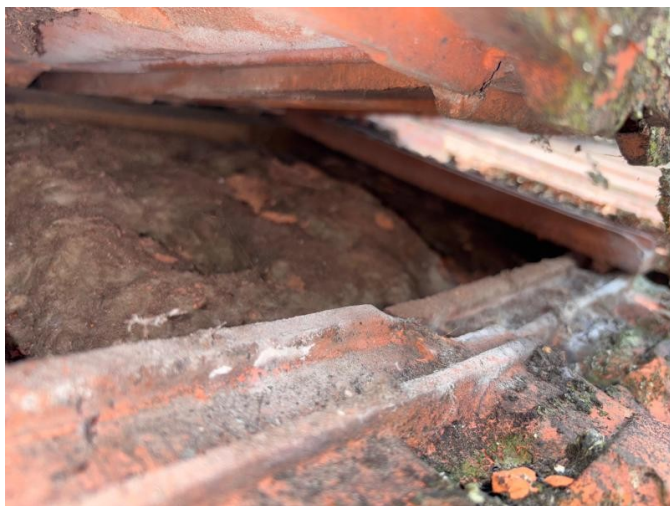
Vanuit dakramen onder de dakpannen slechts minerale wol isolatie zichtbaar. Geen onderdak aanwezig.

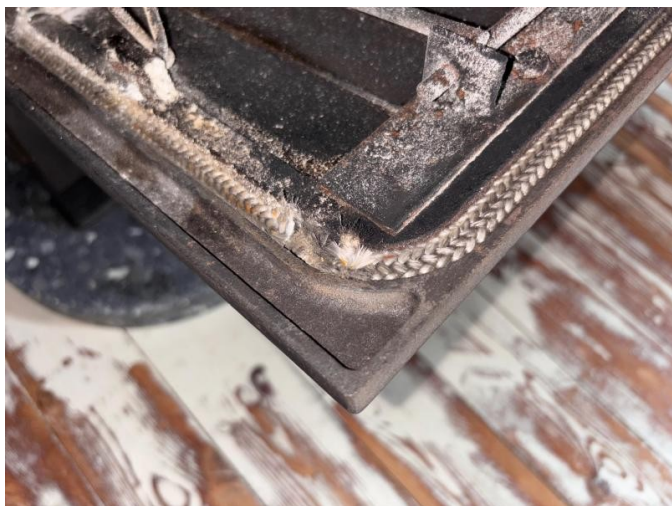
Blinkend koord aanwezig. Bevat geen asbest. Restanten van oud asbestkoord onder koord kon niet geïnspecteerd worden.

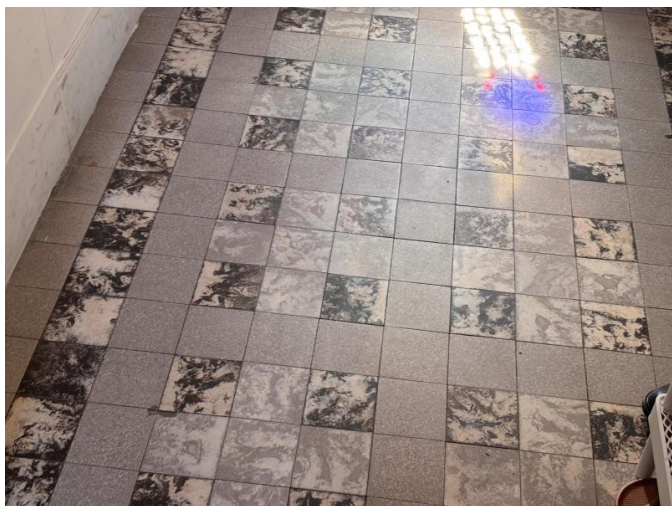
De tegels waren in goede staat en er was geen beschadiging vast te stellen. Onderliggende mogelijk asbesthoudende smeerlaag niet inspecteerbaar.

Bij verwijdering tegels is het raadzaam de nodige beschermingsmiddelen te dragen om alle risico uit te sluiten. In de periode dat deze woning werd gebouwd, werd frequent asbestverdachte tegellijm gebruikt.

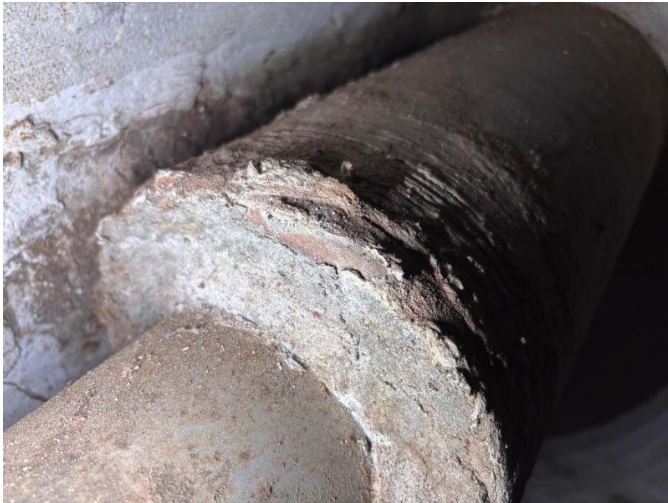
Gresbuis aanwezig. Bevat geen asbest.

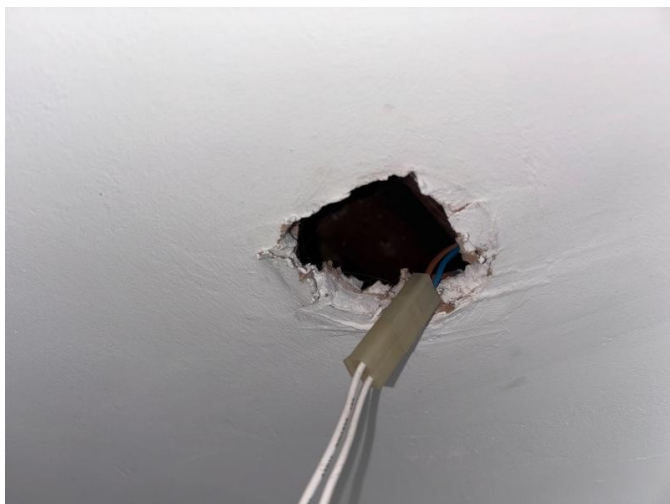
Gipskartonpanelen na 2001 geplaatst. Bevatten geen asbest.

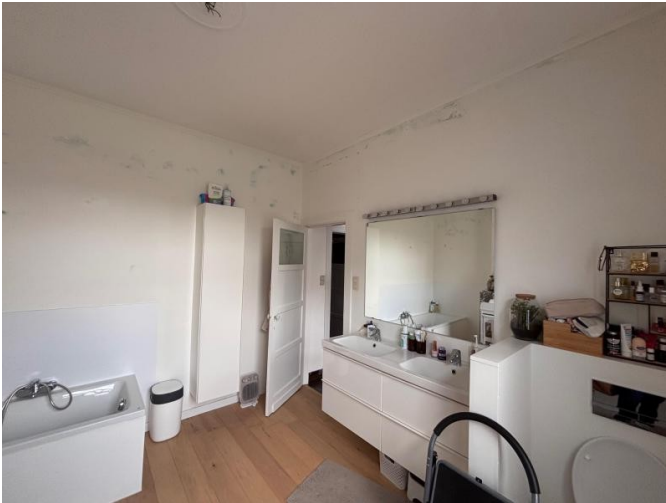
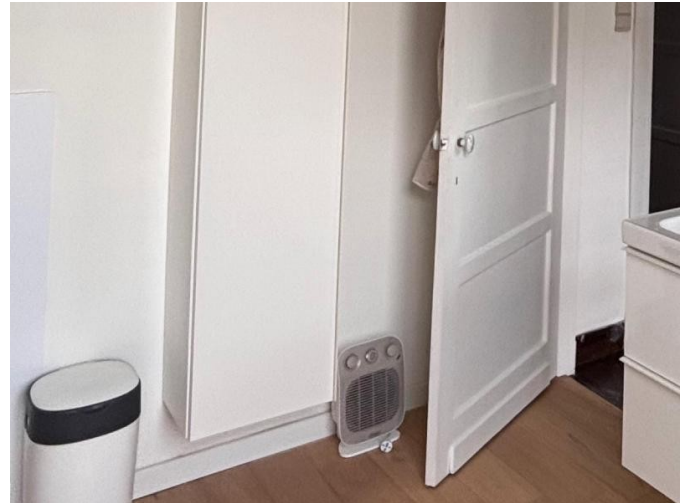
## Fiche 9: Pleisterwerk muren

Geen asbest

| # | Type | Referentie | Resultaat |
|---|---|---|---|
| 9.1 | Mengmonster | 000000436250 | Geen asbest |

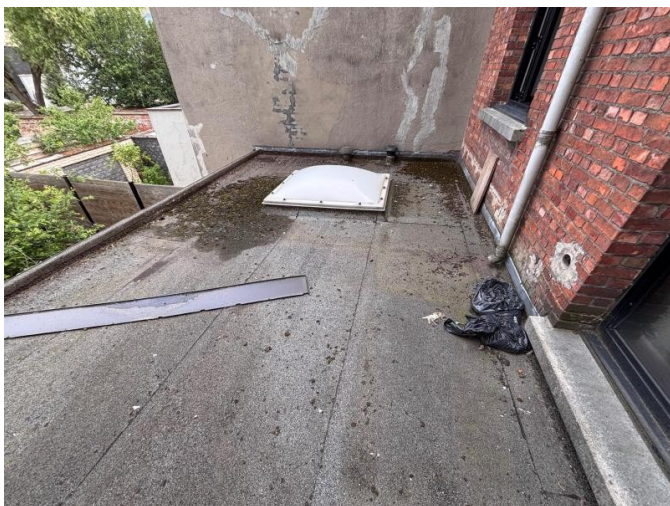
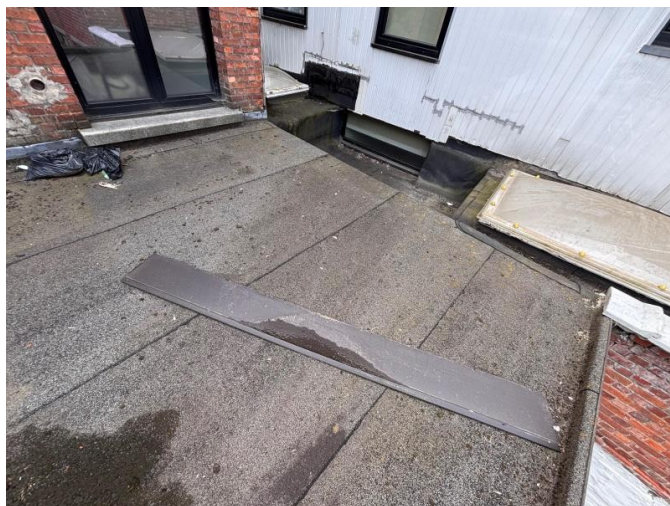
## Fiche 10: Roofing

Geen asbest

| # | Type | Referentie | Resultaat |
|---|---|---|---|
| 10.1 | Puntmonster | 000000436243 | Geen asbest |

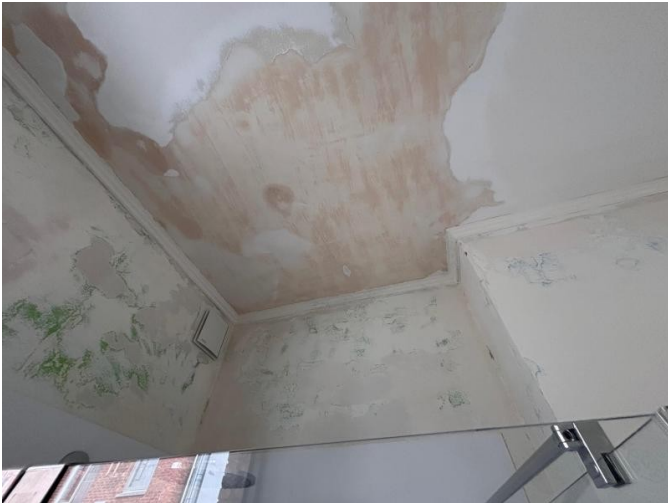
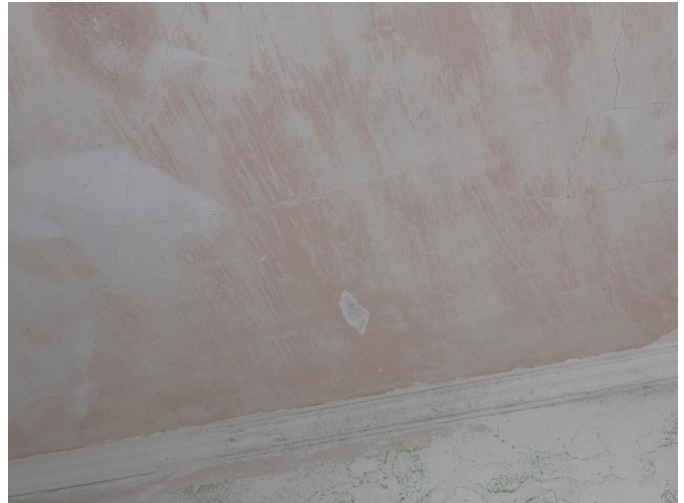
## Fiche 11: Pleisterwerk plafond

Geen asbest

| # | Type | Referentie | Resultaat |
|---|---|---|---|
| 11.1 | Mengmonster | 000000436267 | Geen asbest |
