# Asbestinventarisatetest

Sint-Sebastiaanstraat 31, 9120 Beveren-Kruibeke-Zwijndrecht

Attestnummer : 20250710-000366.000

Uitgegeven op : 10.07.2025

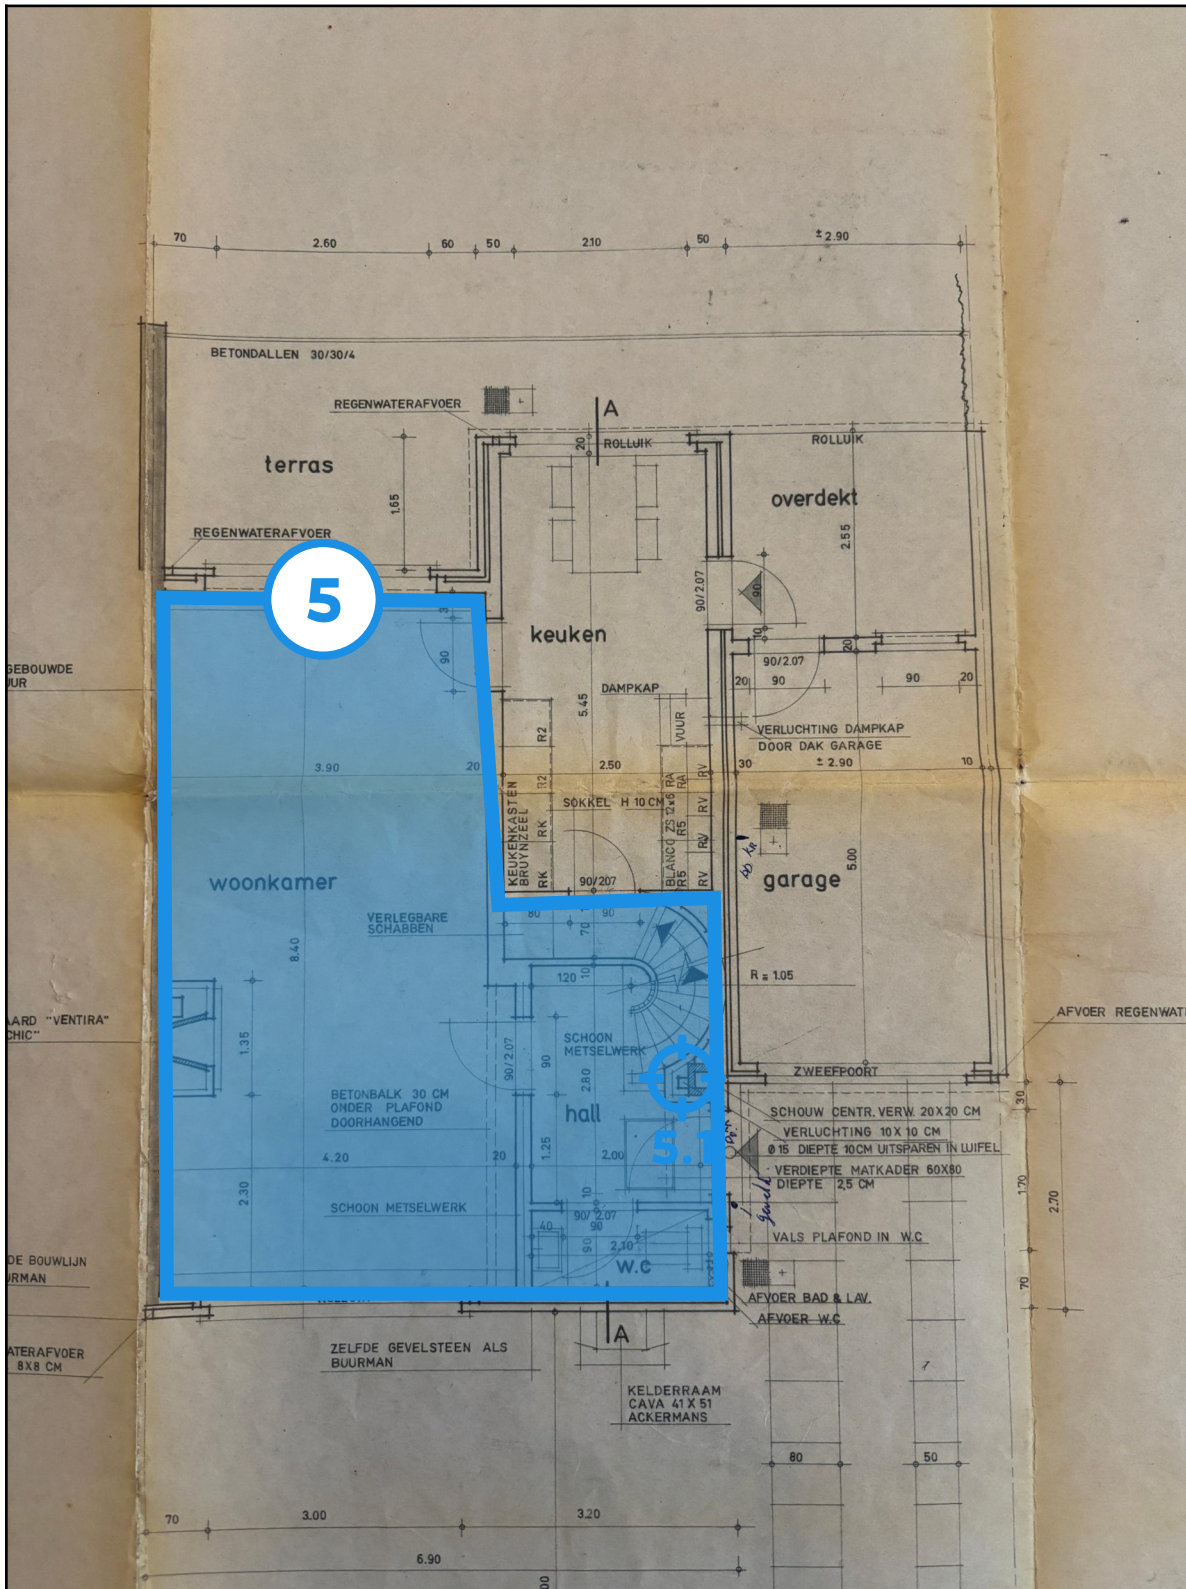
# Plan 1.2: Gelijkvloers

5. Pleisterwerk plafonds	Geen asbest	-
5.1 Code: M02	Mengmonster	-

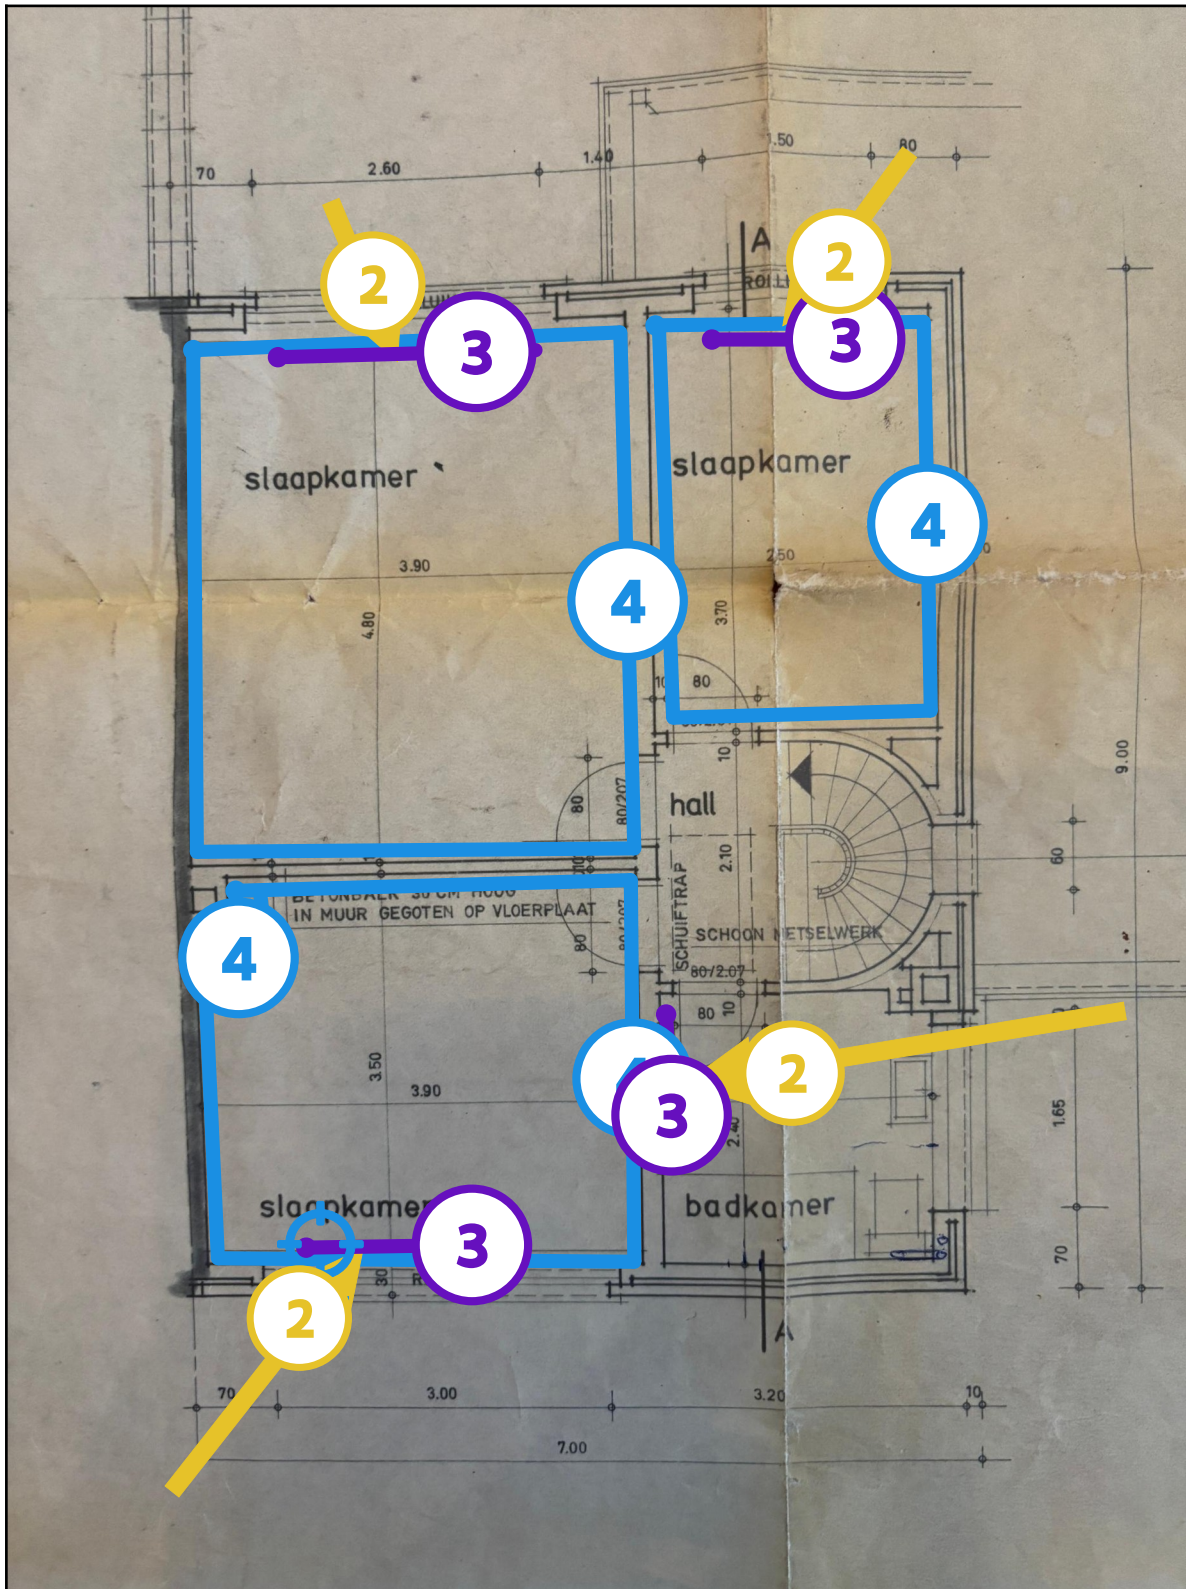
## Plan 1.3: Eerste verdieping

2. Bakeliet radiatorknoppen	Asbestmateriaal	Zorgvuldig beheren
3. Dichtingen gietijzeren radiatoren	Advies	-
4. Pleisterwerk muren	Geen asbest	-
4.1 Code: M01	Mengmonster	-

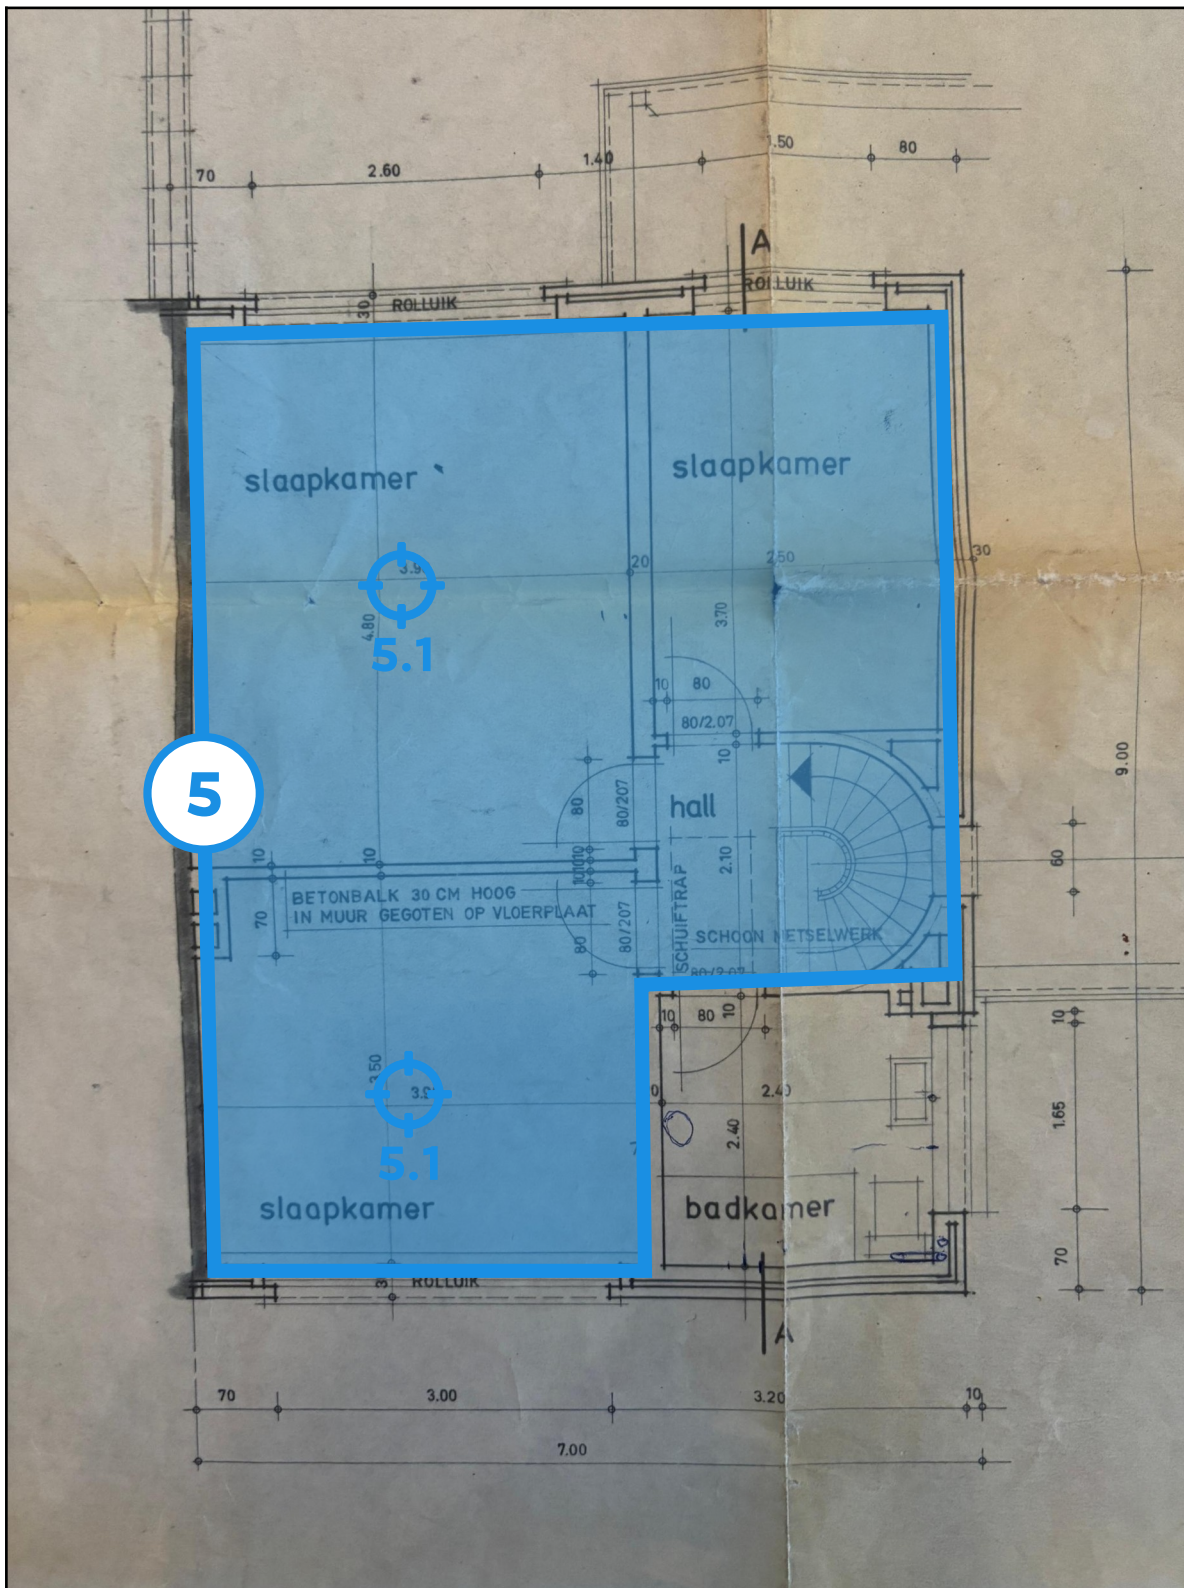
## Plan 1.4: Eerste verdieping

5. Pleisterwerk plafonds	Geen asbest	-
5.1 Code: M02	Mengmonster	-

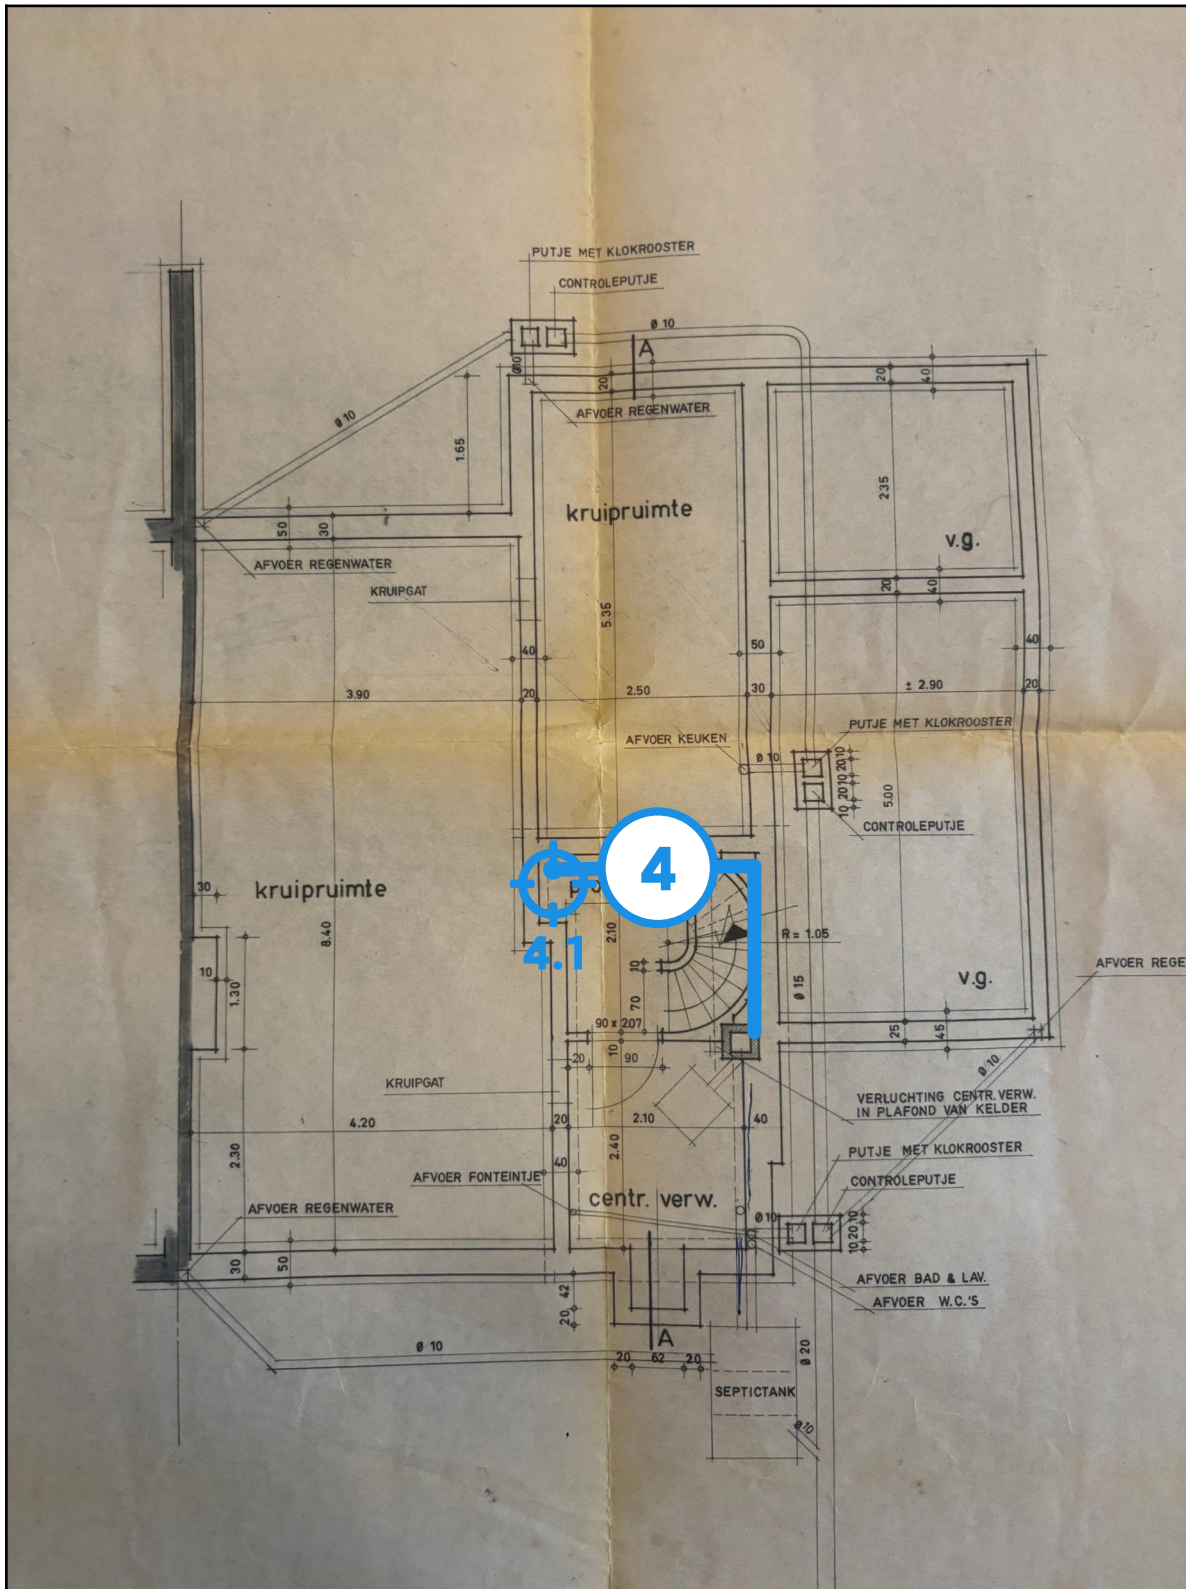
# Plan 1.5: Kelder

4. Pleisterwerk muren	Geen asbest	-
4.1 Code: M01	Mengmonster	-

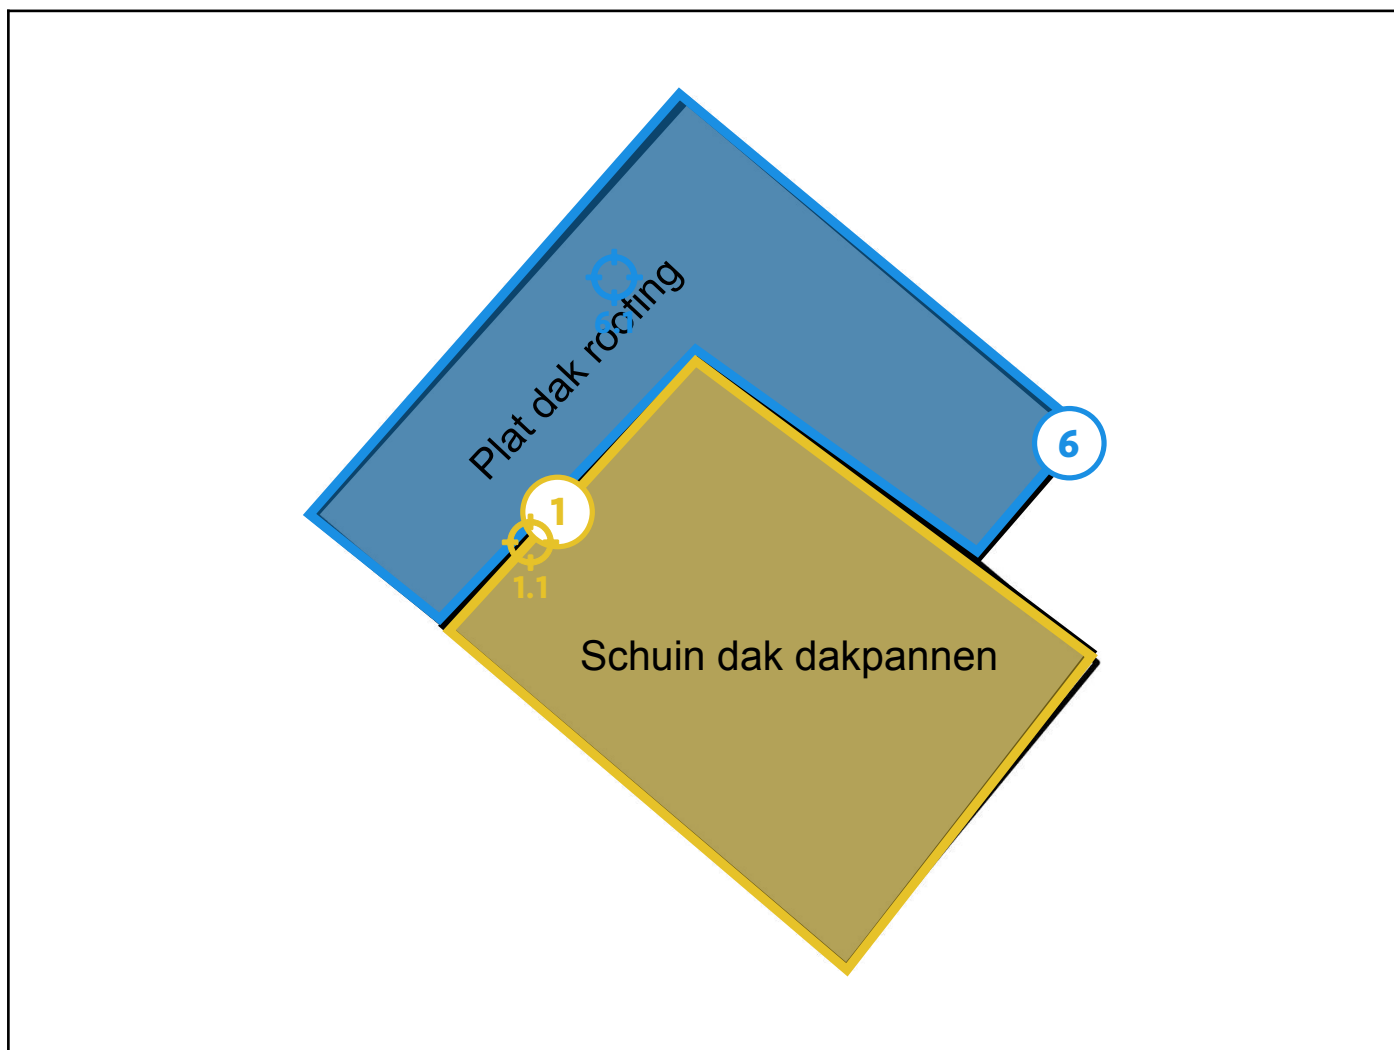
## Plan 1.7: Dakenplan

Beschrijving	Type	Actie
1. Onderdak type menuiserie	Asbestmateriaal	Zorgvuldig beheren
1.1 Code: M04	Puntmonster	-
6. Roofing plat dak	Geen asbest	-
6.1 Code: M03	Puntmonster	-

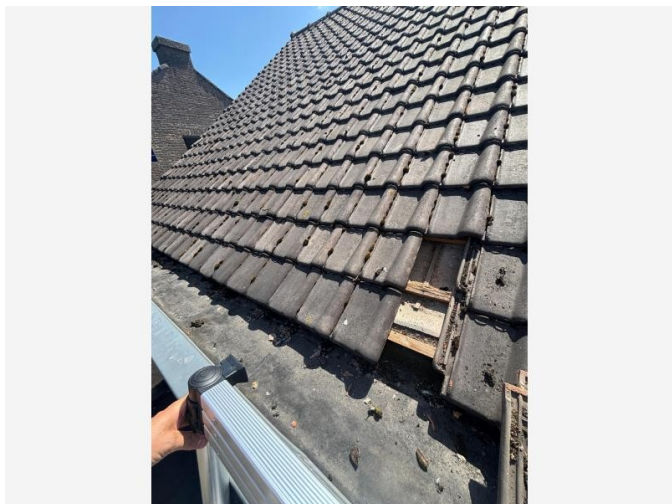
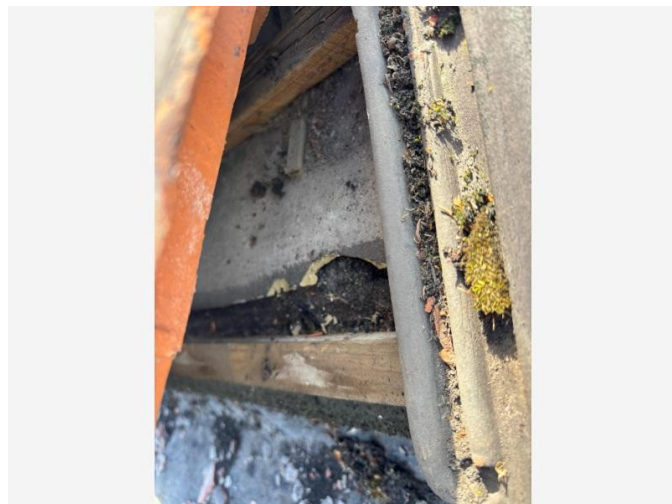
Eindbeoordeling materiaalrisico	Zeer laag materiaalrisico en/of zeer lage kans op vezelvrijgave
---------------------------------	---

Gebondenheid	Categorie 1: hechtgebonden in oorsprong
Asbestsoort (vezeltype)	Alleen chrysotiel
Asbestconcentratie	Laag (< 50%)
Afschermingsgraad van het gehele materiaal	Stootvaste afscherming of omkasting
Toestand van het materiaal	Licht beschadigd, licht verweerd. Intact calciumsilicaatmateriaal of categorie III 'gebondenheid'

#	Type	Referentie	Resultaat
1.1	Puntmonster	M04	Chrysotiel

Beschrijving	Onderdak type menuiserite
Omgeving	Binnen
Primaire drager	Schuin dak
Asbestmateriaal	Plaat, paneel, tablet - Type Menuiserite
Bindmiddel van asbestmateriaal	Cement
Gebondenheid op basis van bindmiddel	Hecht
Hoeveelheid (oppervlakte - dikte - aantal)	<ul style="list-style-type: none"><li>• 90,00 m<sup>2</sup> - 0,35 cm - 1 stuk</li></ul>
Totaal volume	0,315 m <sup>3</sup>
Eenvoudig bereikbaar	Nee <ul style="list-style-type: none"><li>• Het asbestmateriaal is bedekt (uitgezonderd laag verf, coating, behang, kunststof, textiel) en het wegnemen van het bedekkende materiaal kan niet zonder het bedekkende materiaal te beschadigen.</li></ul>
Bevestigingswijze	<ul style="list-style-type: none"><li>• Geschroefd</li></ul>
Identificatiemethode	Vaststelling met monstername
Destructieve handeling voor identificatie	Nee
Opmerking	Deze oppervlakte, volumes en gewichten zijn niet gemeten, maar geschat op basis van een benadering van de aanwezige onderdakplaten (de opgegeven hoeveelheden mogen niet gebruikt worden als maatstaf voor heffingen)

Het asbestmateriaal valt onder de mijlpaal van 2040.

Zorgvuldig beheren

- Zorg voor een veilig beheer. Vermijd het beschadigen van het asbestmateriaal. Controleer de toestand jaarlijks op wijzigingen.

- Eenvoudige handelingen: mag via doe-het-zelf of door werknemer(s) met opleidingsattest eenvoudige handelingen

Onze voorkeur gaat naar verwijdering door erkend asbestverwijderaar.

Verwijder daarna de dakpannen. Erna voorzichtig houten draaglatjes en onderdakplaten loswrikken, asbesthoudende platen één voor één en in hun geheel verwijderen. Niet gooien en geen stortkokers gebruiken.

Omwille van de omvang van de werken, groot dak, hoogte enzovoort raden wij steeds aan om dit te laten uitvoeren door een dakwerker of aannemer met basisopleiding asbest.

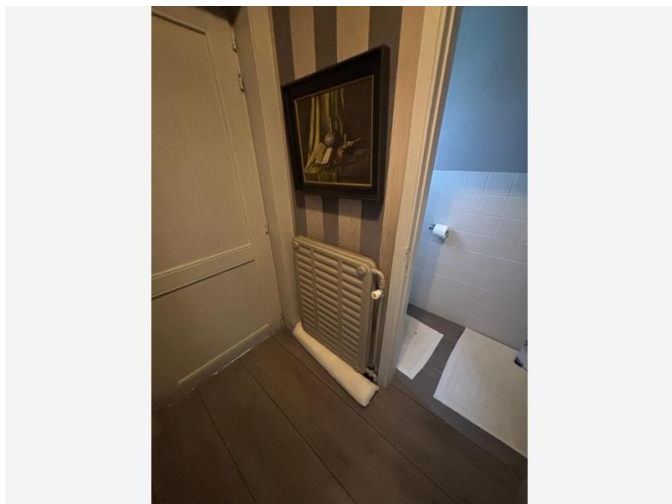
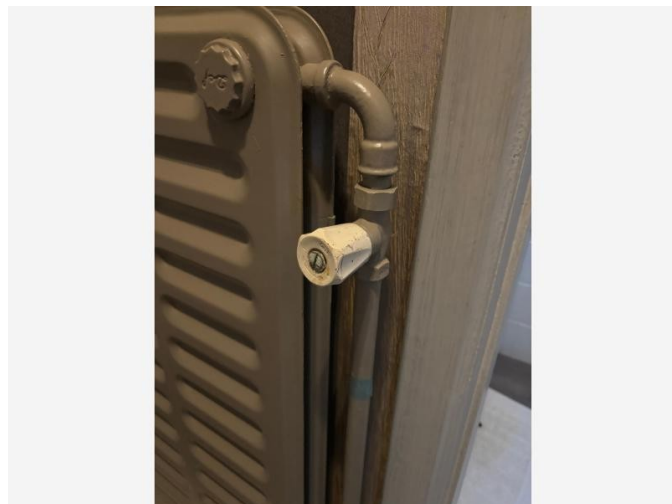
Laag materiaalrisico en/of verlaagde kans op vezelvrijgave

<b>Gebondenheid</b>	Categorie 1: hechtgebonden in oorsprong
<b>Asbestsoort (vezeltype)</b>	Crocidoliet aanwezig
<b>Asbestconcentratie</b>	Laag (< 50%)
<b>Afschermingsgraad van het gehele materiaal</b>	Geheel of deels (ook) vrij aan binnenluchtstromen
<b>Toestand van het materiaal</b>	Onbeschadigd, niet verweerd

Beschrijving	Bakeliet radiatorknoppen
Omgeving	Binnen
Primaire drager	Ruimteverwarming
Asbestmateriaal	Plaat, paneel, tablet - Type Bakeliet
Bindmiddel van asbestmateriaal	Kunststof of -hars
Gebondenheid op basis van bindmiddel	Hecht
Hoeveelheid (oppervlakte - dikte - aantal)	• 1,00 m <sup>2</sup> - 0,80 cm - 6 stuks
Totaal volume	0,048 m <sup>3</sup>
Eenvoudig bereikbaar	Ja
Bevestigingswijze	• Geschroefd
Identificatiemethode	Vaststelling zonder monsternamen
Destructieve handeling voor identificatie	Nee
Opmerking	<p>Deze oppervlakte werd niet gemeten, maar geschat op basis van een benadering voor alle aanwezige radiatorknoppen. Deze schatting mag niet worden gebruikt als maatstaf voor heffingen. Als deskundige hebben wij geverifieerd dat het materiaal inderdaad bakeliet betreft en geen harde PVC. Bakeliet wordt door ons beschouwd als een asbestverdachte toepassing, aangezien het in veel gevallen asbesthoudend is. We hebben echter geen staalname uitgevoerd om de functionaliteit van de radiatorknoppen niet in gevaar te brengen.</p> <p>Dit telt voor zowel witte als zwarte bakeliet radiatorknoppen.</p>

Het asbestmateriaal valt onder de mijlpaal van 2040.

Zorgvuldig beheren

- Zorg voor een veilig beheer. Vermijd het beschadigen van het asbestmateriaal. Controleer de toestand jaarlijks op wijzigingen.
- Voer bijkomende staalname(s) uit.

- Eenvoudige handelingen: mag via doe-het-zelf of door werknemer(s) met opleidingsattest eenvoudige handelingen  
Raadpleeg de actuele wetgeving op de website van OVAM. Onder strikte voorwaarden kan het eventueel toegestaan zijn om deze toepassing zelf te verwijderen. Bij twijfel wordt echter sterk aangeraden om een erkende asbestverwijderaar te raadplegen. Zorg er bovendien voor dat u zich goed informeert via de websites van OVAM en andere officiële bronnen over de persoonlijke beschermingsmaatregelen die nodig zijn en de richtlijnen voor het veilig verwijderen van asbest.

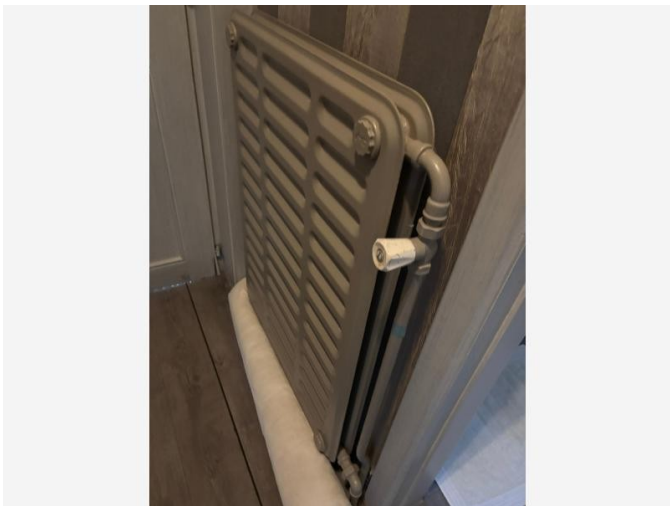
Vrije foto

Tijdens onze inspectie trokken de gietijzeren radiatoren onze aandacht. Deze radiatoren bevatten vaak pakkingen die mogelijk asbestverdacht of asbesthoudend zijn. Omdat wij geen destructieve methoden mogen toepassen, hebben we visueel aan de buitenzijde geen pakkingen kunnen vaststellen. Bij renovatie of sloop is een destructief onderzoek naar deze radiatoren echter noodzakelijk, aangezien de kans groot is dat ze asbesthoudende pakkingen bevatten.

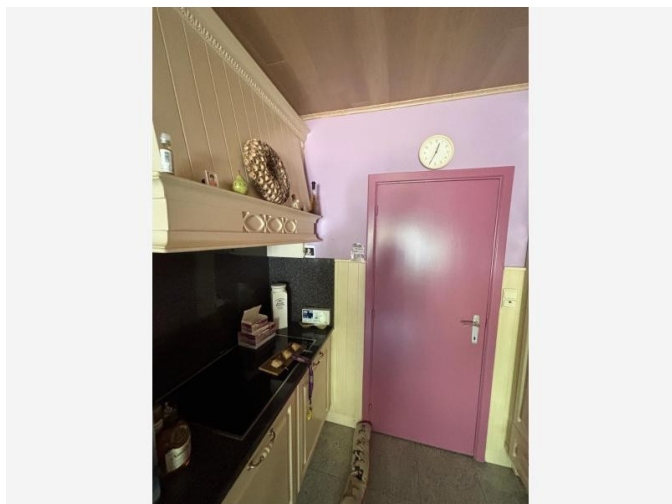
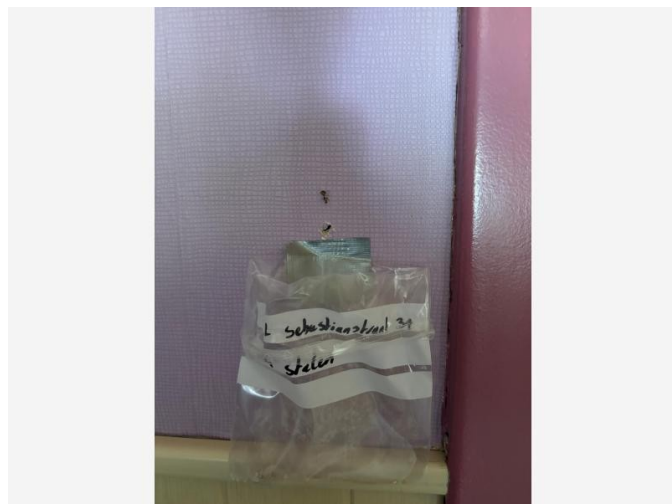
## Fiche 4: Pleisterwerk muren

Geen asbest

#	Type	Referentie	Resultaat
4.1	Mengmonster	M01	Geen asbest

Beschrijving	Pleisterwerk muren
Omgeving	Binnen
Primaire drager	Binnenwand
Bindmiddel van materiaal	Gips - kalk
Gebondenheid op basis van bindmiddel	Niet-hechtgebonden
Hoeveelheid (oppervlakte - dikte - aantal)	• 180,00 m <sup>2</sup> - 1,00 cm - 1 stuk
Totaal volume	1,80 m <sup>3</sup>
Identificatiemethode	Vaststelling met monsternamen
Destructieve handeling voor identificatie	Nee
Opmerking	<p>Deze oppervlakte, volumes en gewichten zijn niet gemeten, maar geschat op basis van een benadering van het aanwezig pleisterwerk in alle muren ( de opgegeven hoeveelheden mogen niet gebruikt worden als maatstaf van heffing).</p> <p>Staalnamen in volgende ruimtes :</p> <ul style="list-style-type: none"><li>- Keuken</li><li>- Traphal</li><li>- Slaapkamer</li><li>- Gang naar kelder</li></ul> <p>Stookruimte = kelder, geen pleisterwerk aanwezig in de kelder.</p>

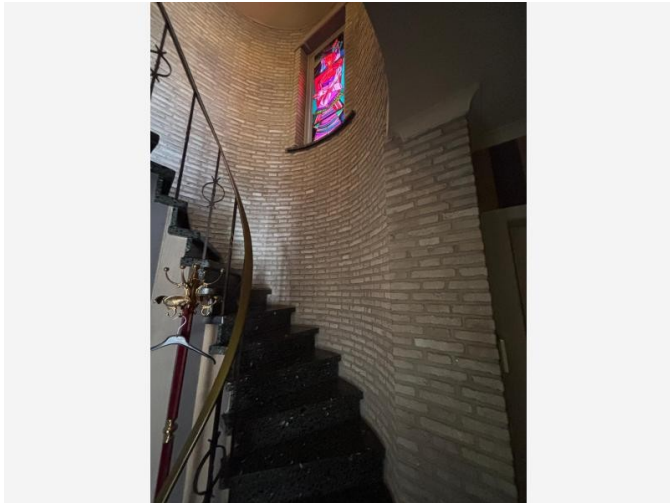
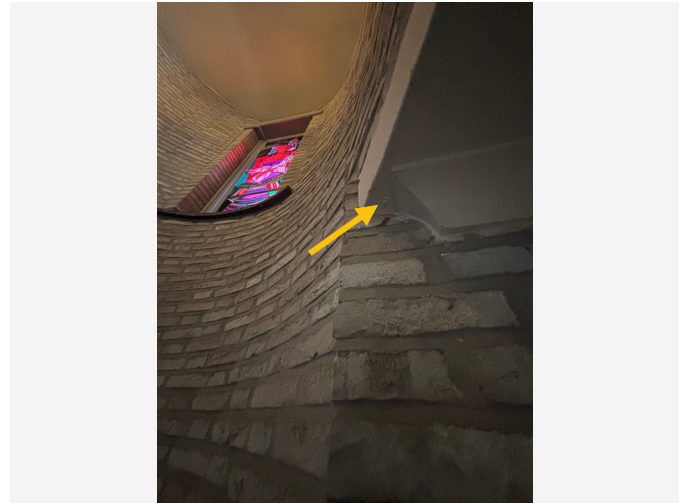
## Fiche 5: Pleisterwerk plafonds

Geen asbest

#	Type	Referentie	Resultaat
5.1	Mengmonster	M02	Geen asbest

Beschrijving	Pleisterwerk plafonds
Omgeving	Binnen
Primaire drager	Plafond
Bindmiddel van materiaal	Gips - kalk
Gebondenheid op basis van bindmiddel	Niet-hechtgebonden
Hoeveelheid (oppervlakte - dikte - aantal)	• 100,00 m <sup>2</sup> - 1,00 cm - 1 stuk
Totaal volume	1,00 m <sup>3</sup>
Identificatiemethode	Vaststelling met monsternamen
Destructieve handeling voor identificatie	Nee
Opmerking	<p>Deze oppervlakte, volumes en gewichten zijn niet gemeten, maar geschat op basis van een benadering van het aanwezig pleisterwerk in alle plafonds ( de opgegeven hoeveelheden mogen niet gebruikt worden als maatstaf van heffing).</p> <p>Staalnamen in volgende ruimtes :</p> <ul style="list-style-type: none"><li>- 2 verschillende Slaapkamers</li><li>- Traphal</li></ul> <p>Stookruimte = kelder, geen pleisterwerk aanwezig in de kelder.</p> <p>Geen pleisterwerk aanwezig in keuken en badkamer aan de plafond.</p>

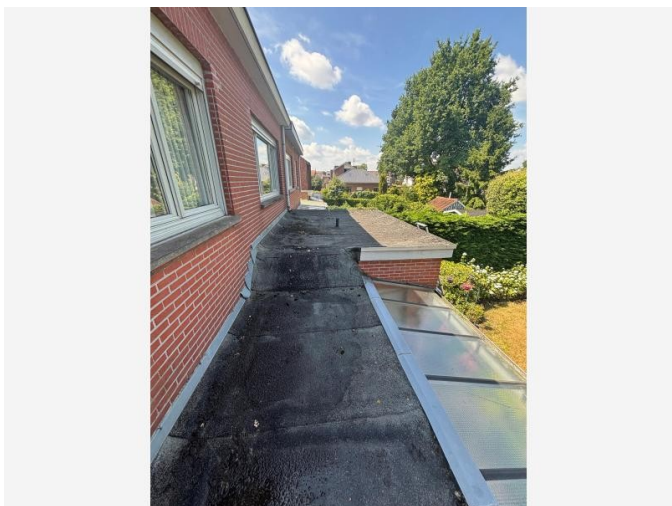
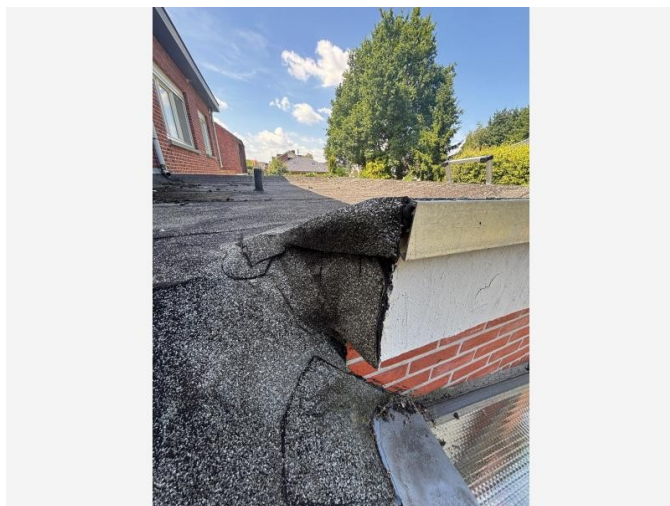
## Fiche 6: Roofing plat dak

Geen asbest

#	Type	Referentie	Resultaat
6.1	Puntmonster	M03	Geen asbest

Beschrijving	Roofing plat dak
Omgeving	Buiten
Primaire drager	Plat dak
Bindmiddel van materiaal	Bitumen (roofing, teer, asfalt)
Gebondenheid op basis van bindmiddel	Hecht
Hoeveelheid (oppervlakte - aantal)	• 30,00 m <sup>2</sup> - 1 stuk
Totale oppervlakte	30,00 m <sup>2</sup>
Identificatiemethode	Vaststelling met monstername
Destructieve handeling voor identificatie	Nee
Opmerking	Deze oppervlakte, volumes en gewichten zijn niet gemeten, maar geschat op basis van een benadering van de aanwezige roofing (de opgegeven hoeveelheden mogen niet gebruikt worden als maatstaf voor heffingen). Om gevolgschade en lekkages te voorkomen en niet destructief te werk te gaan, is alleen de toplaag bemonsterd. We kunnen geen uitspraak doen over de onderliggende lagen. Bij renovatie of sloop dient er een destructief onderzoek uitgevoerd te worden van de roofing.
