# Asbestinventarisatetest

Moortelstraat 8, 9150 Beveren-Kruibeke-Zwijndrecht

Attestnummer : 20250711-000266.000

**Niet-asbestveilig**

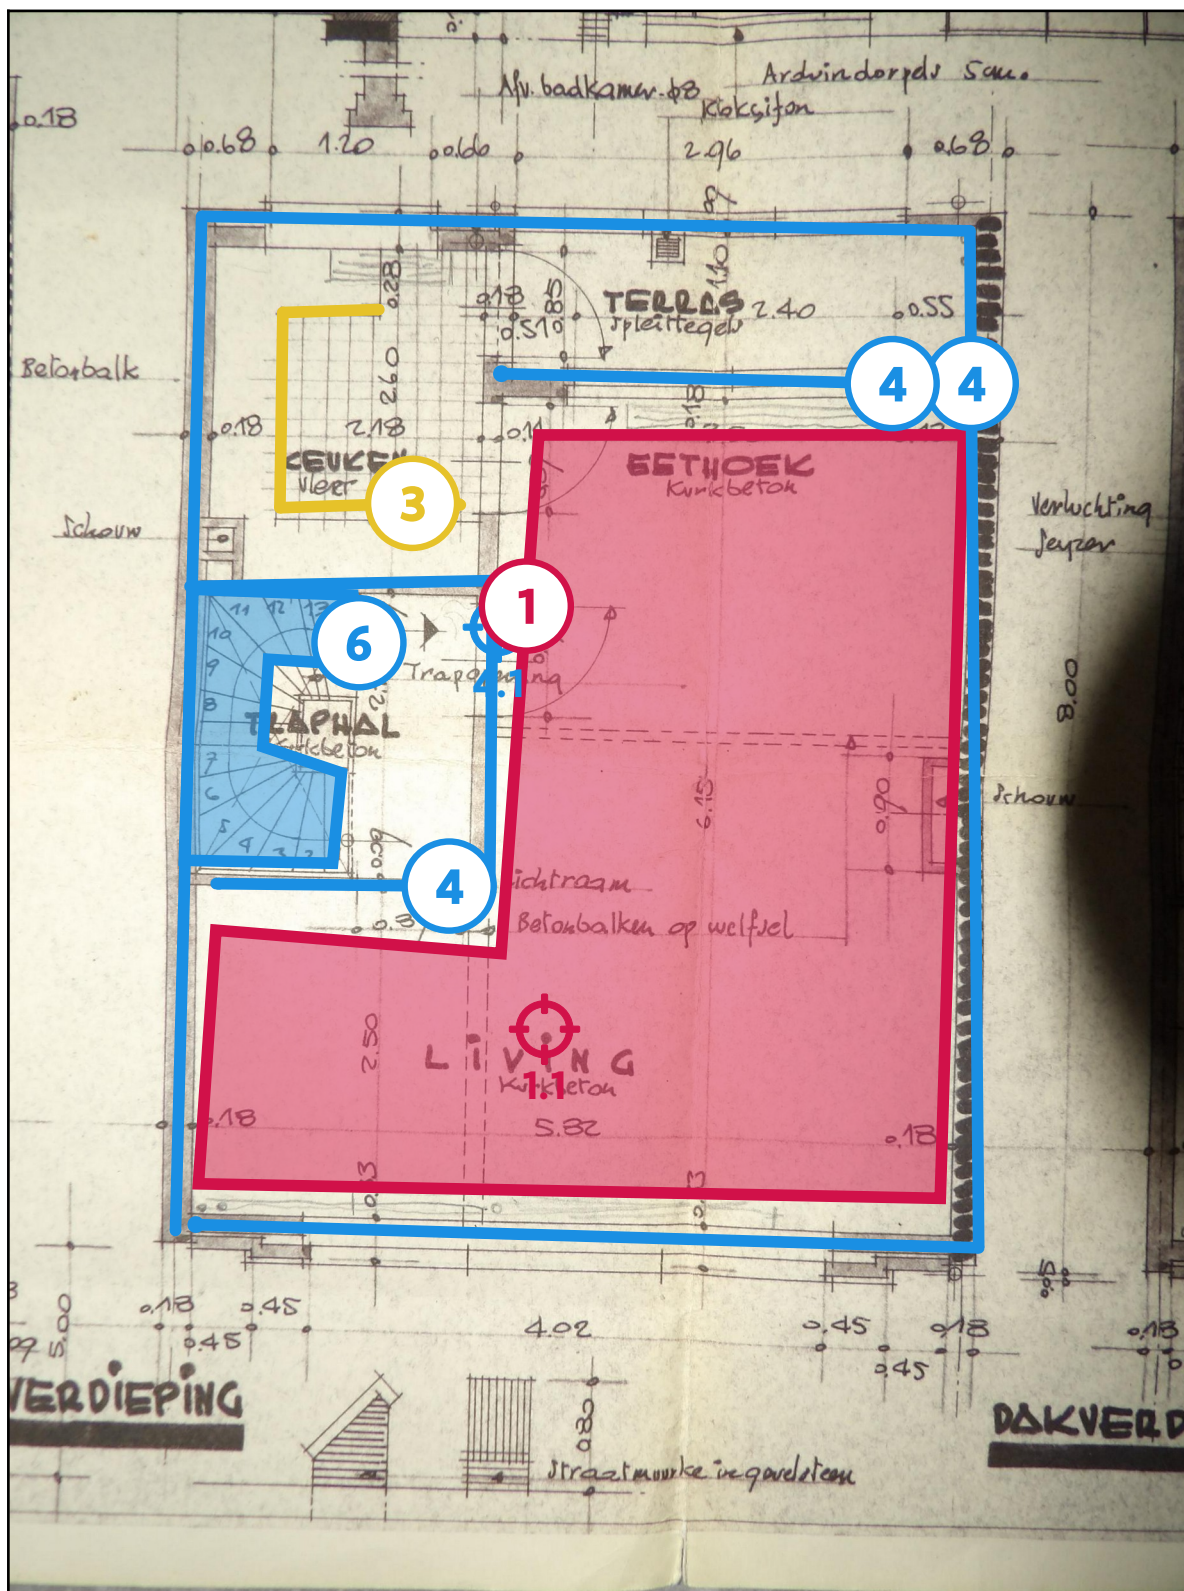
## Plan 1.2: Eerste verdiep

| 1. vloerbekleding eerste verdiep | Asbestmateriaal | Dringend verwijderen |
| 3. keuken | Asbestmateriaal | Zorgvuldig beheren |

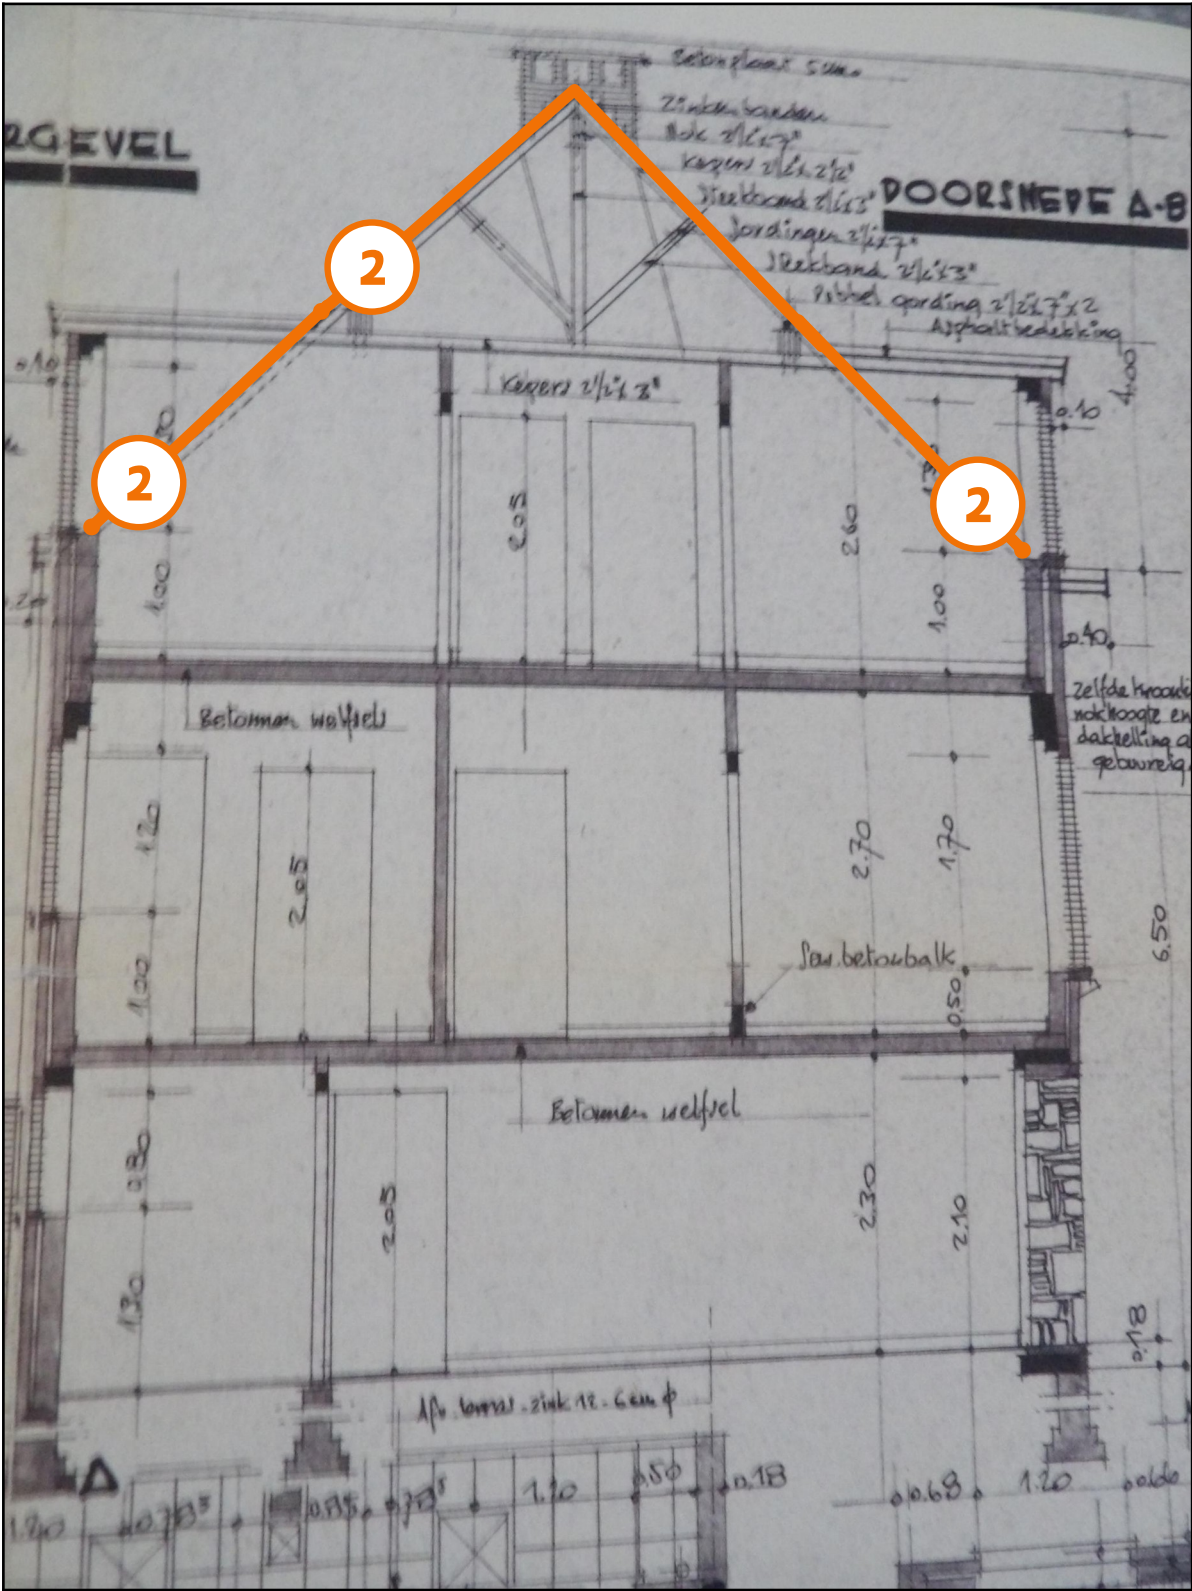
Plan 1.7: doorsnede

| 2. onderdak | Asbestmateriaal | Maatregelen nemen |

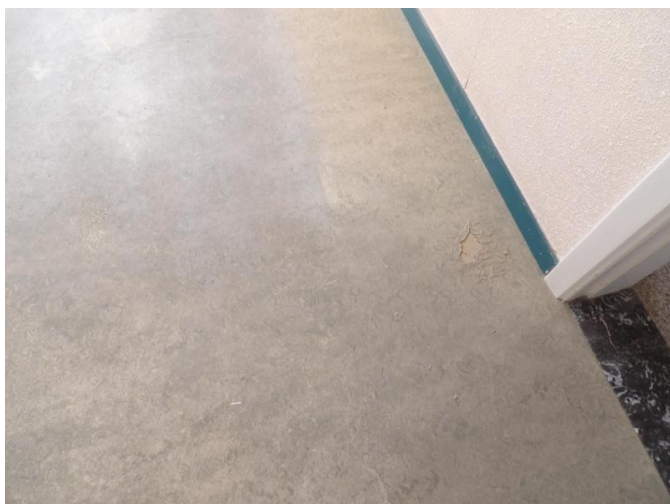
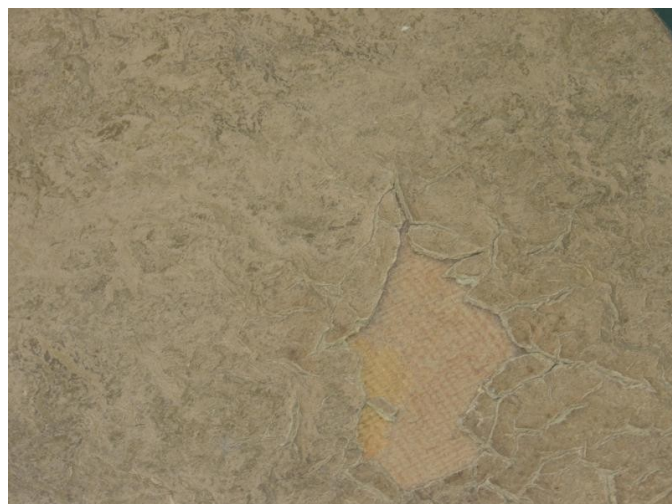
| Fiche 1: vloerbekleding eerste verdiep..... | 24 |

| Eindbeoordeling materiaalrisico | Hoog materiaalrisico en/of hoge kans op vezelvrijgave |

| Gebondenheid | Categorie 2: niet-hechtgebonden met matrix |
| Asbestsoort (vezeltype) | Alleen chrysotiel |
| Asbestconcentratie | Hoog ( $\geq 50\%$ ) |
| Toestand van het materiaal | Matig beschadigd, matig verweerd |

| Beschrijving | vloerbekleding eerste verdiep |
| Asbestmateriaal | Prefab - afwerking - Vloerzeil |

**Dringend verwijderen**

- Zorg voor een veilig beheer. Vermijd het beschadigen van het asbestmateriaal. Controleer de toestand jaarlijks op wijzigingen.

- Eenvoudige handelingen: mag via doe-het-zelf of door werknemer(s) met opleidingsattest eenvoudige handelingen kan gemakkelijk verwijderd worden gebruik gepaste PBM's

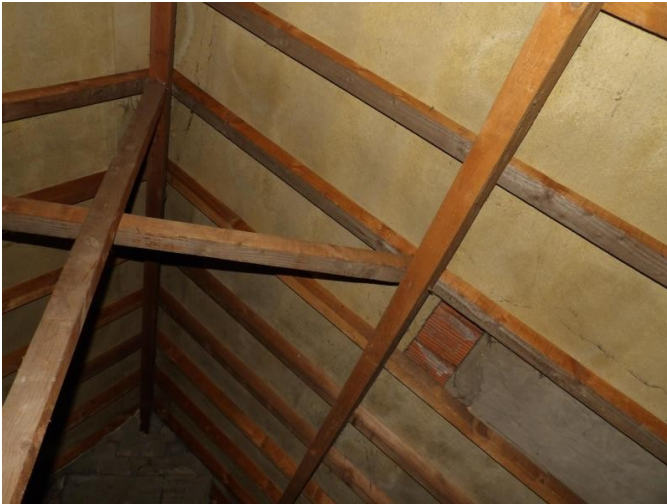
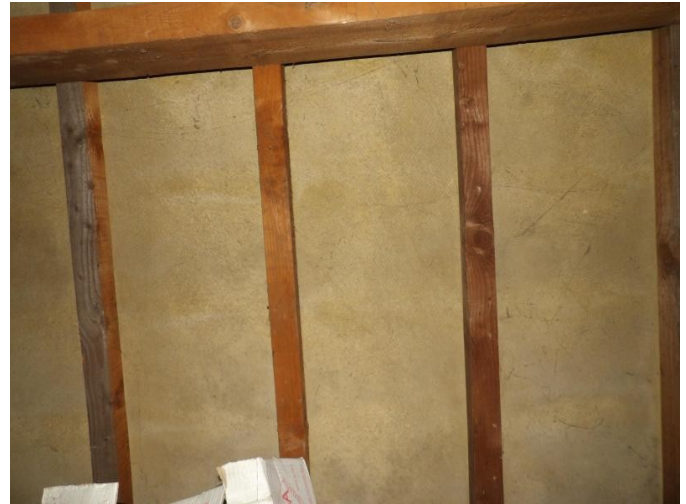
| Fiche 2: onderdak..... | 27 |

| Eindbeoordeling materiaalrisico | Verhoogd materiaalrisico en/of verhoogde kans op vezelvrijgave |

| Gebondenheid | Categorie 1: hechtgebonden in oorsprong |
| Asbestsoort (vezeltype) | Crocidoliet aanwezig |
| Toestand van het materiaal | Licht beschadigd, licht verweerd. Intact calciumsilicaatmateriaal of categorie III 'gebondenheid' |

| Beschrijving | onderdak |
| Asbestmateriaal | Plaat, paneel, tablet - Type Menuiserie |

Maatregelen nemen

- Zorg voor een veilig beheer. Vermijd het beschadigen van het asbestmateriaal. Controleer de toestand jaarlijks op wijzigingen.

- Eenvoudige handelingen: enkel door erkend asbestverwijderaar is niet gemakkelijk te verwijderen

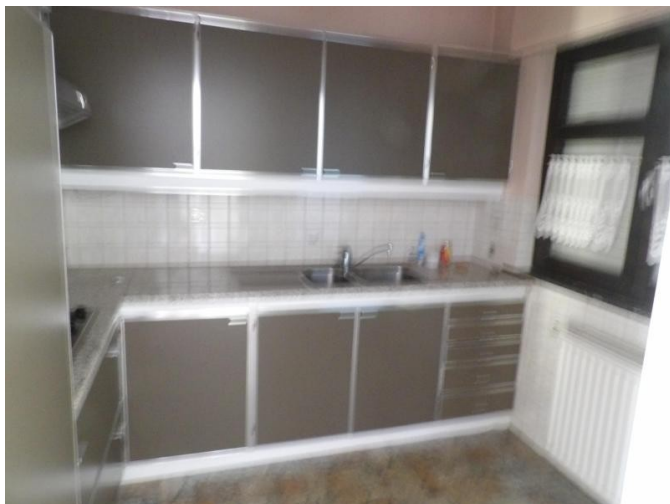
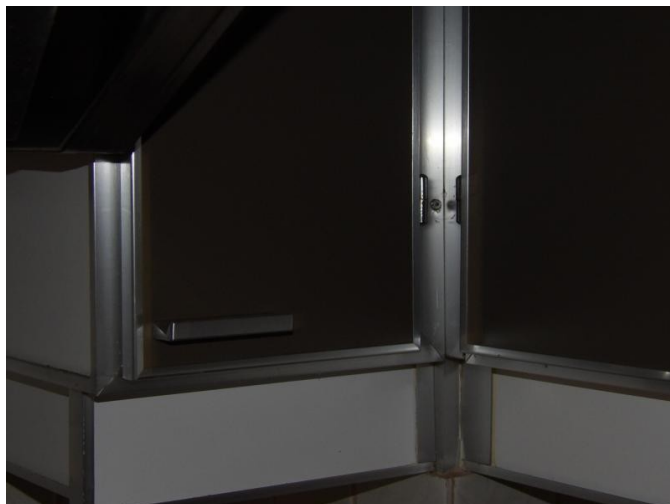
| Fiche 3: keuken..... | 30 |

| Eindbeoordeling materiaalrisico | Laag materiaalrisico en/of verlaagde kans op vezelvrijgave |

| Asbestsoort (vezeltype) | Crocidoliet aanwezig |
| Toestand van het materiaal | Onbeschadigd, niet verweerd |

| Beschrijving | keuken |
| Asbestmateriaal | Plaat, paneel, tablet - Geëmailleerd, type Glasal |

Zorgvuldig beheren

- Zorg voor een veilig beheer. Vermijd het beschadigen van het asbestmateriaal. Controleer de toestand jaarlijks op wijzigingen.

- Eenvoudige handelingen: mag via doe-het-zelf of door werknemer(s) met opleidingsattest eenvoudige handelingen kan gemakkelijk verwijderd worden

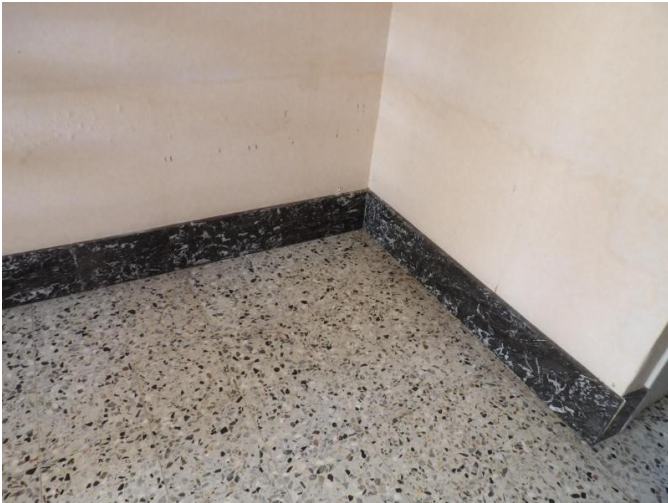
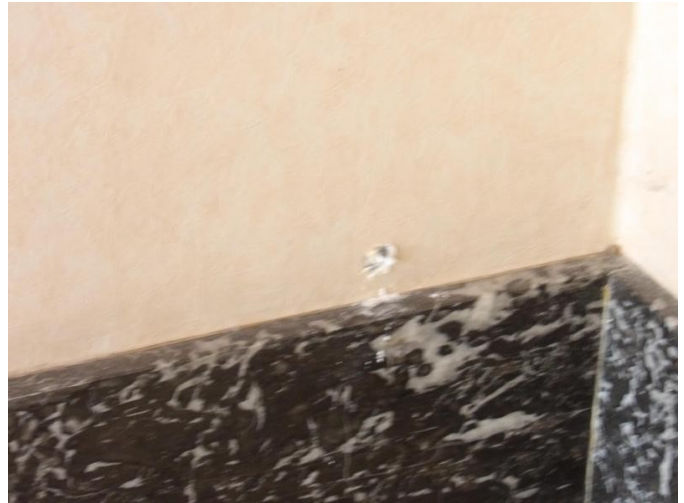
## Fiche 4: pleisterwerken muur

Geen asbest

| # | Type | Referentie | Resultaat |
|---|---|---|---|
| 4.1 | Mengmonster | pleister muur | Geen asbest |

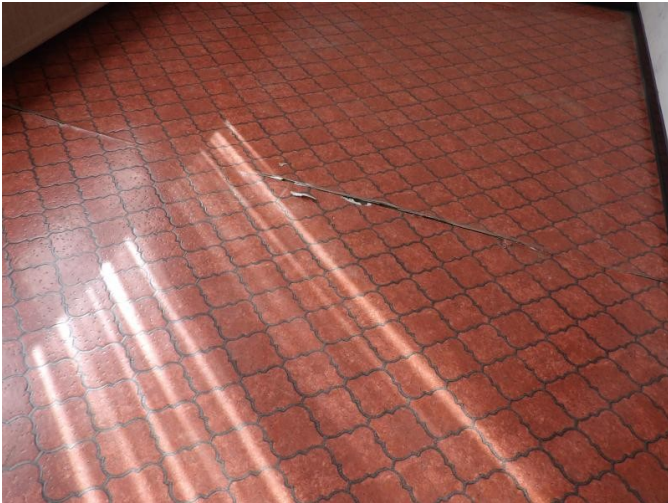
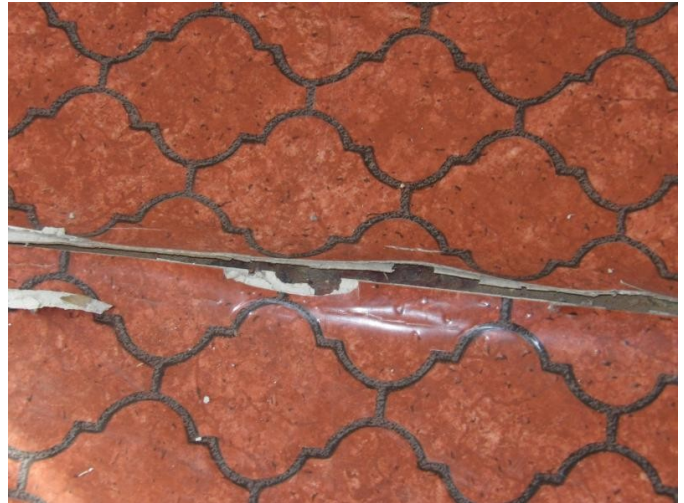
## Fiche 5: vloerbekleding 2 de verdiep

Geen asbest

| # | Type | Referentie | Resultaat |
|---|---|---|---|
| 5.1 | Puntmonster | vloerbekleding 2 de verdiep | Geen asbest |

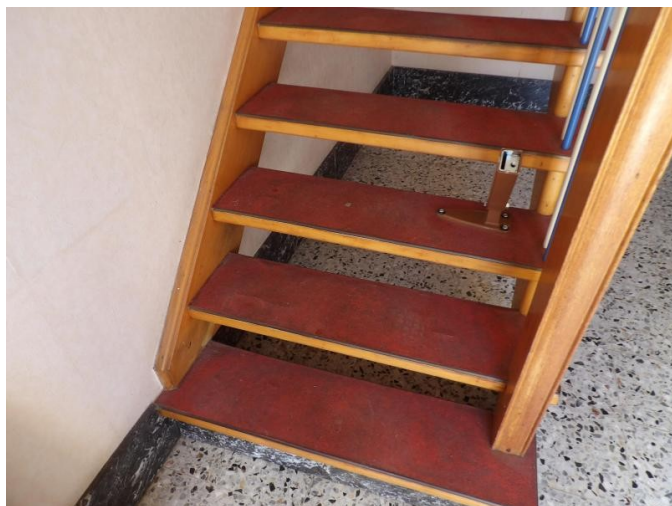
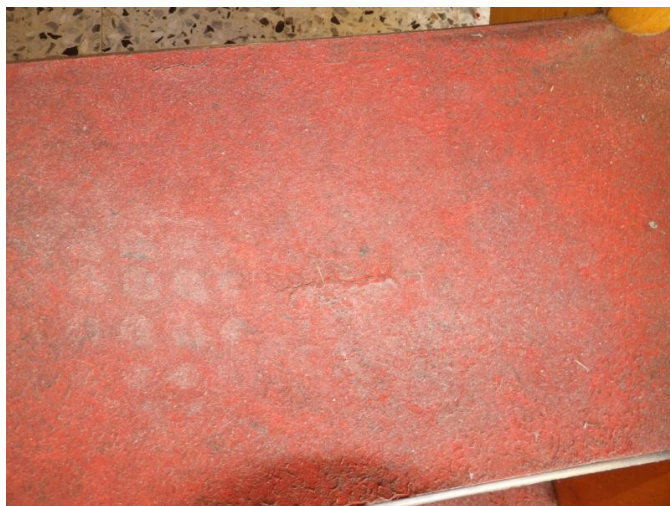
## Fiche 6: trapbekleding

Geen asbest

| # | Type | Referentie | Resultaat |
|---|---|---|---|
| 6.1 | Puntmonster | bekleding trap | Geen asbest |

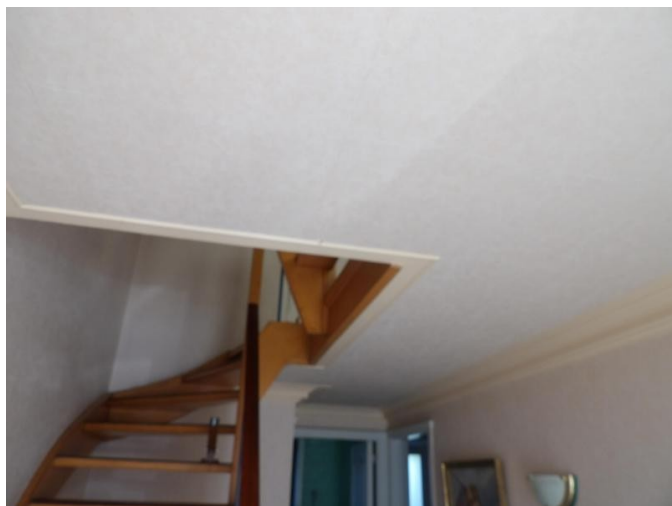
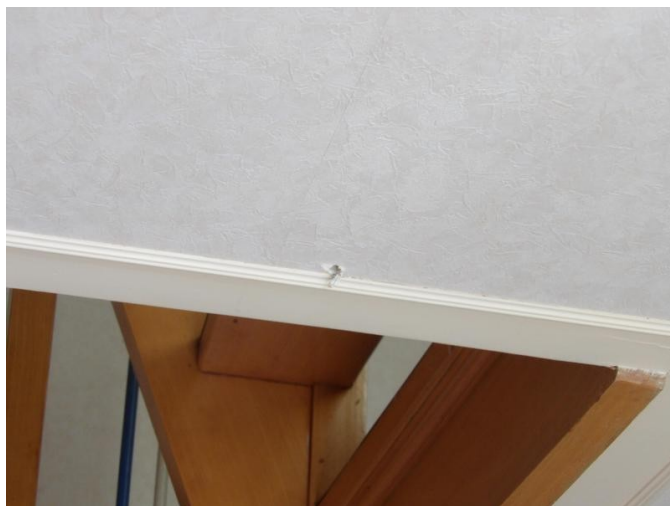
## Fiche 7: pleisterwerken plafond

Geen asbest

| # | Type | Referentie | Resultaat |
|---|---|---|---|
| 7.1 | Mengmonster | pleisterwerken plafond | Geen asbest |
