# Asbestinventarisatetest

Doornestraat 55, 2200 Herentals

Attestnummer : 20241120-000142.001

Uitgegeven op : 20.11.2024

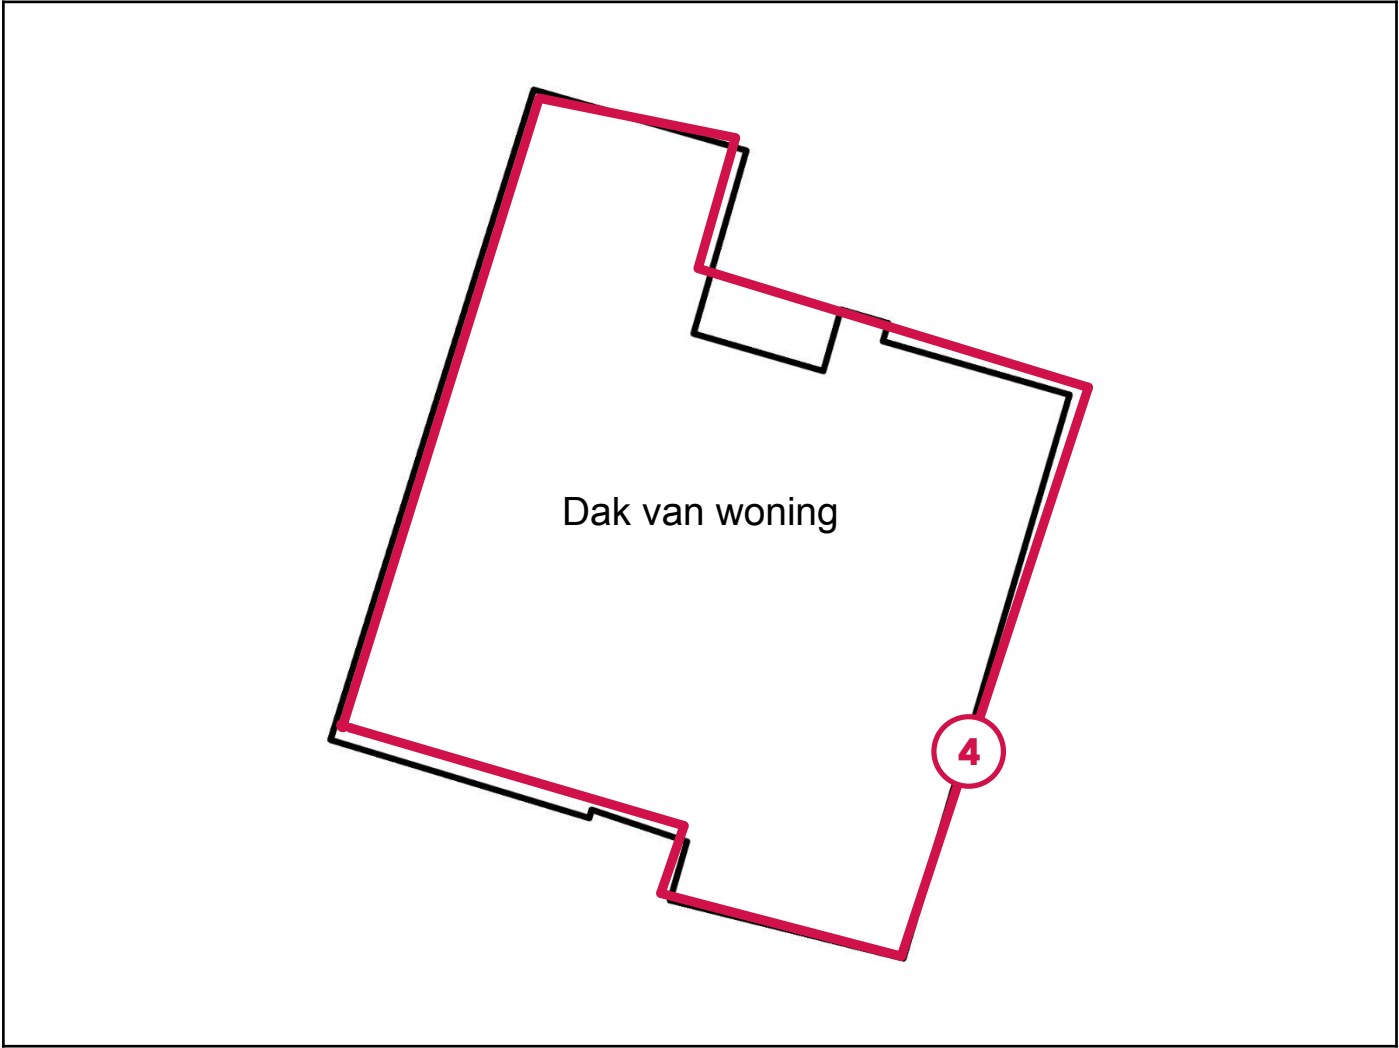
# Plan 1.14: Woning plan

| Beschrijving | Type | Actie |
|---|---|---|
| 4. Bronfiche leien dak woning | Asbestmateriaal | Dringend verwijderen |

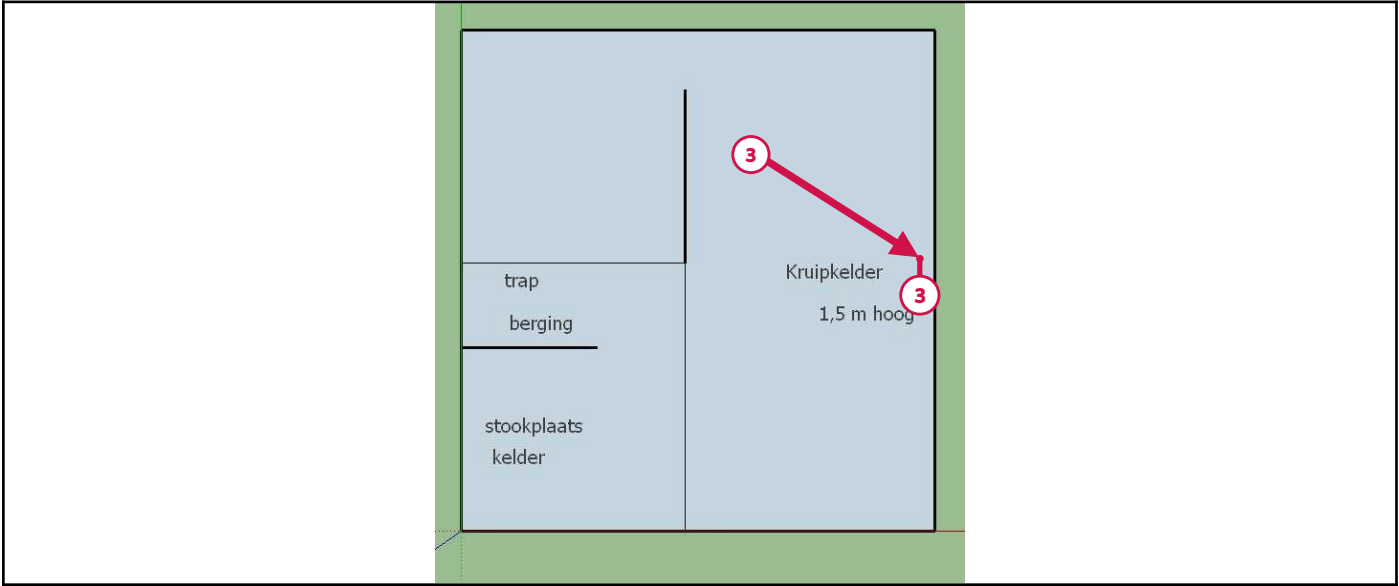
# Plan 1.19: kelder en kruipkelder

| Beschrijving | Type | Actie |
|---|---|---|
| 3. Afvalfiche eternitplaat in kruipkelder | Asbestmateriaal | Dringend verwijderen |

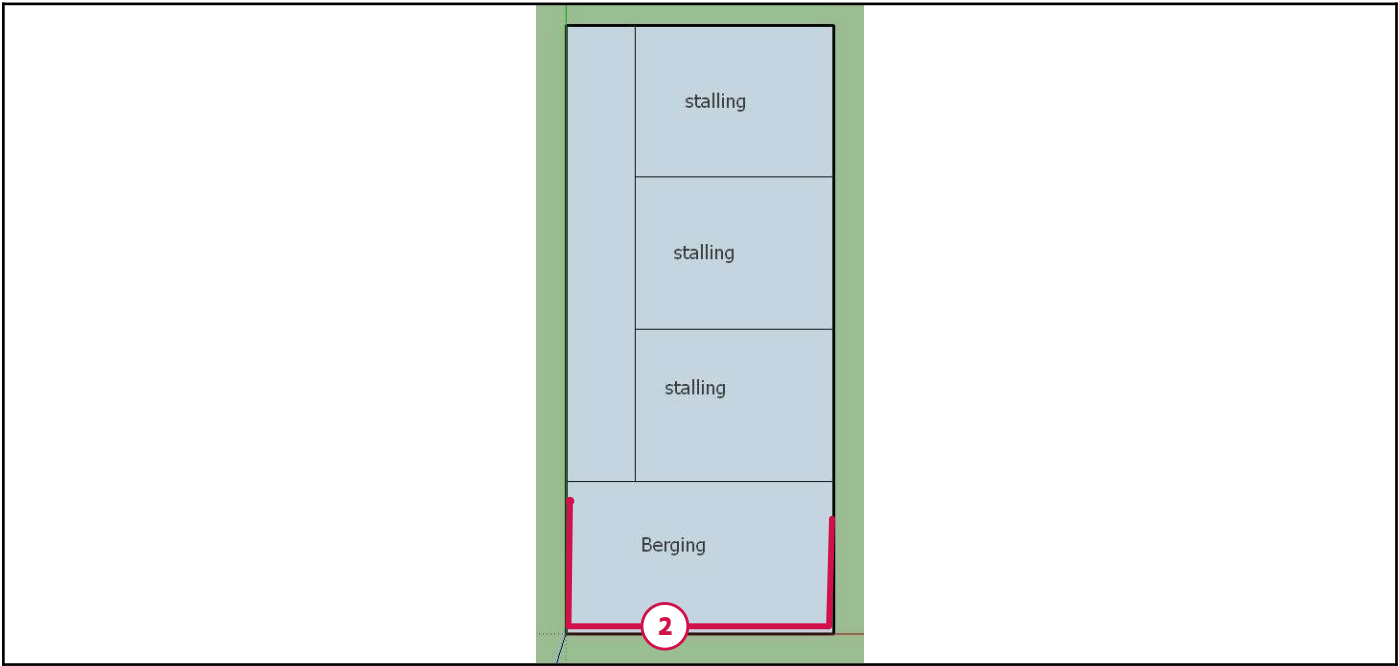
## Plan 2.2: stalling

| Beschrijving | Type | Actie |
|---|---|---|
| 2. Bronfiche Eternitplaten (berging achter stalling) | Asbestmateriaal | Dringend verwijderen |

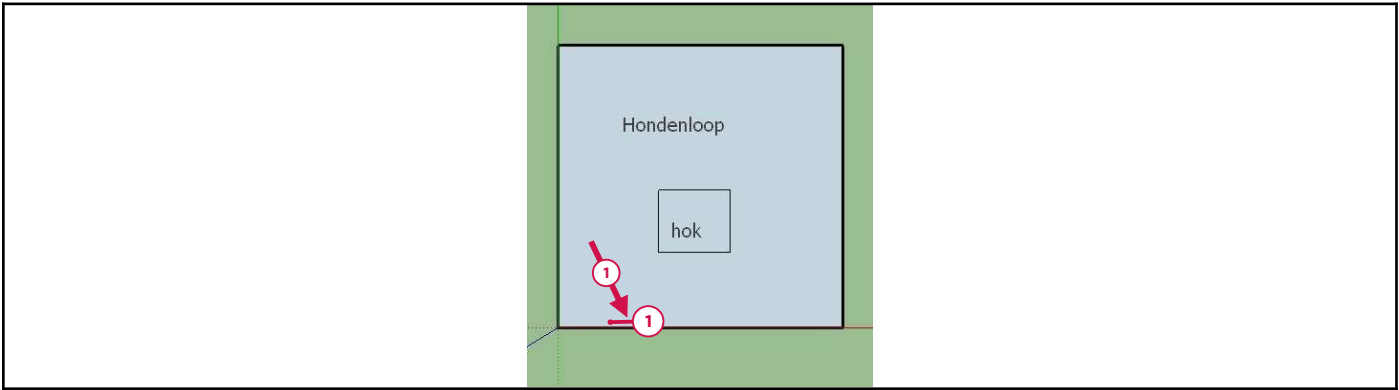
## Plan 3.2: Hondenloop en hok

| Beschrijving | Type | Actie |
|---|---|---|
| 1. Afvalfiche Golfplaat | Asbestmateriaal | Dringend verwijderen |

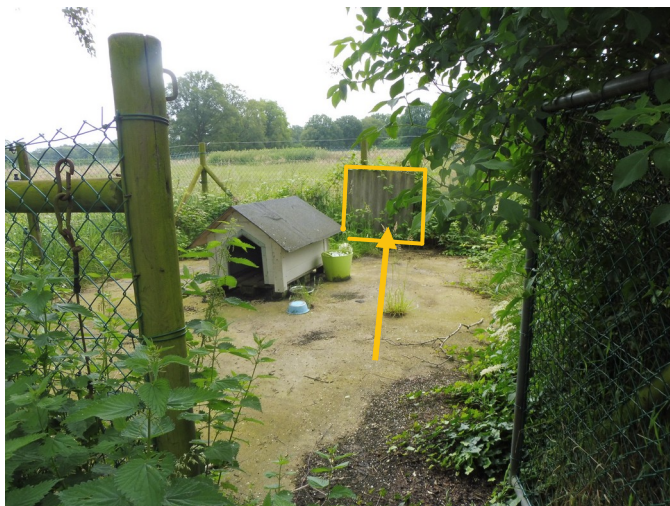
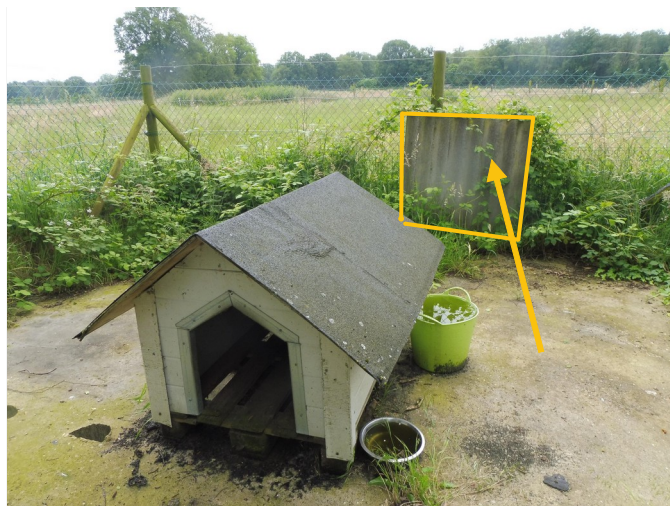
## Fiche 1: Afvalfiche Golfplaat

Asbestmateriaal - afvalstof

| Aanwezige resten | - Losstaande golfplaat (in hondenloop) |
| Asbestmaterialen | • Dak- en gevelbekleding - Golfplaat |
| Bindmiddel van asbestmateriaal | Cement |
| Hoeveelheid (gewicht - aantal) | • 7,00 kg - 1 stuk |

**Dringend verwijderen**

- Verwijder het asbestafval.

- Eenvoudige handelingen: mag via doe-het-zelf of door werknemer(s) met opleidingsattest eenvoudige handelingen
  - Kan en mag door een doe-het-zelf-er verwijderd worden, mits het volgen van de richtlijnen per Eenvoudige Handelingen.
  - Indien geen kennis van EH, best een Erkend Asbest Verwijderaar inschakelen
  - Bij verwijdering, afvoeren op een verantwoorde wijze (raadplaat OVAM op internet)

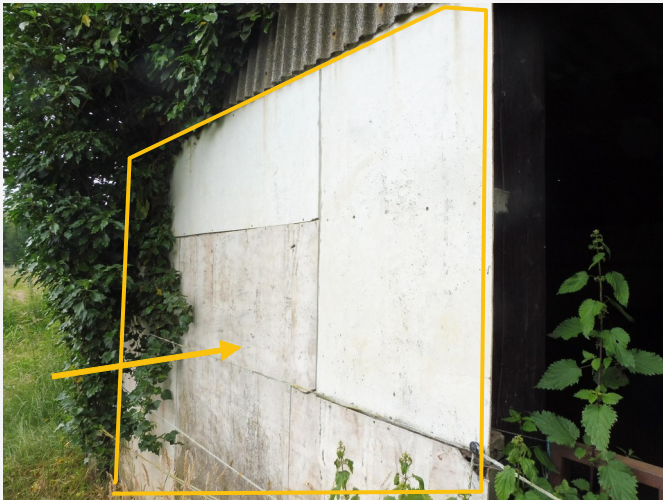
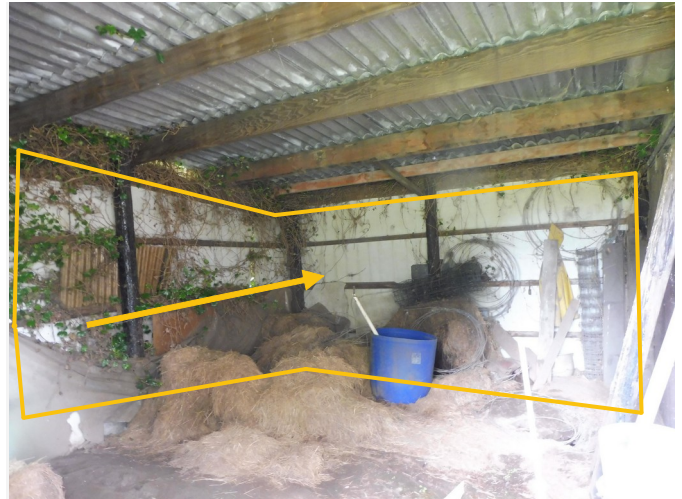
## Fiche 2: Bronfiche Eternitplaten (berging achter stalling)

Asbestmateriaal

| Eindbeoordeling materiaalrisico | Hoog materiaalrisico en/of hoge kans op vezelvrijgave |
| Opmerking | <ul style="list-style-type: none"><li>- sommige platen zijn gebroken</li><li>- andere platen zijn overwoekerd door klimop</li></ul> |

| Asbestsoort (vezeltype) | Crocidoliet aanwezig |
| Toestand van het materiaal | Matig beschadigd, matig verweerd |

| Opmerking | <ul style="list-style-type: none"><li>- Hoeveelheid geschat naar best vermogen</li><li>- Eternitplaten als wand in de berging achter de stalling (soms dubbelwandig)</li></ul> |

**Dringend verwijderen**

- Zorg voor een veilig beheer. Vermijd het beschadigen van het asbestmateriaal. Controleer de toestand jaarlijks op wijzigingen.

- Eenvoudige handelingen: mag via doe-het-zelf of door werknemer(s) met opleidingsattest eenvoudige handelingen
  - Kan en mag door een doe-het-zelf-er verwijderd worden, mits het volgen van de richtlijnen per Eenvoudige Handelingen.
  - Indien geen kennis van EH, best een Erkend Asbest Verwijderaar inschakelen
  - Bij verwijdering, afvoeren op een verantwoorde wijze (raadplaat OVAM op internet)
  - Extra opletten bij het verwijderen, omwille van de overwoekering met klimop

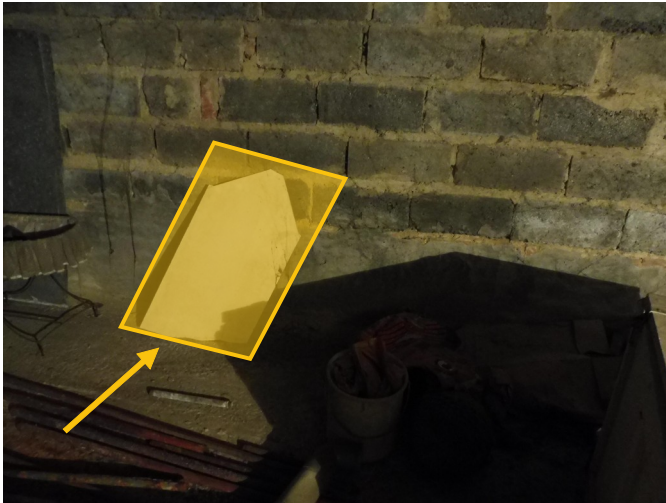
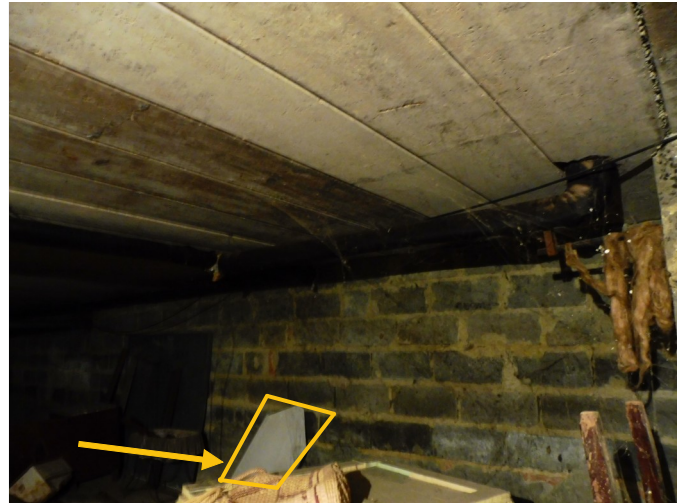
| Beschrijving | Afvalfiche eternitplaat in kruipkelder |
| Aanwezige resten | Buiten gebruik gestelde eternitplaat in de kruipkelder |
| Asbestmaterialen | <ul style="list-style-type: none"><li>Dak- en gevelbekleding - Plaat</li></ul> |
| Hoeveelheid (gewicht - aantal) | <ul style="list-style-type: none"><li>7,00 kg - 1 stuk</li></ul> |

**Dringend verwijderen**

- Verwijder het asbestafval.

- Eenvoudige handelingen: mag via doe-het-zelf of door werknemer(s) met opleidingsattest eenvoudige handelingen
  - Kan en mag door een doe-het-zelf-er verwijderd worden, mits het volgen van de richtlijnen per Eenvoudige Handelingen.
  - Indien geen kennis van EH, best een Erkend Asbest Verwijderaar inschakelen
  - Bij verwijdering, afvoeren op een verantwoorde wijze (raadplaag OVAM op internet)

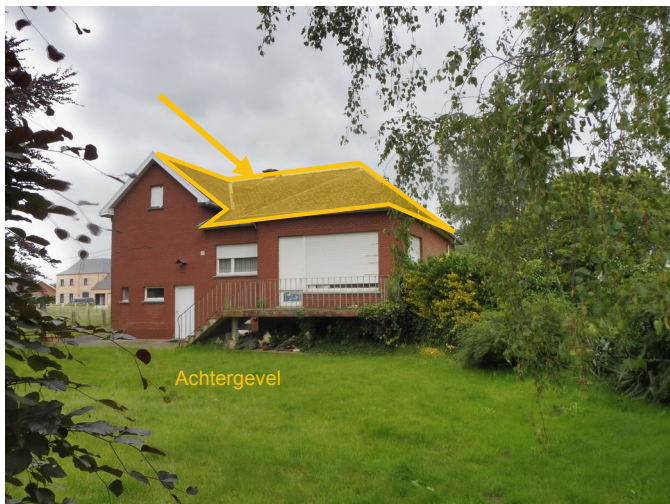
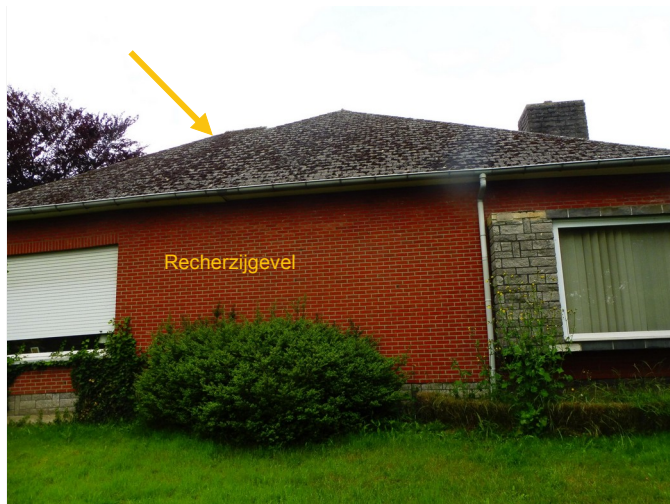
- Geen handelingen waarbij vezels kunnen vrijkomen.
- Zoals slijpen, boren, reinigen onder druk, ...
- geen zonnepanelen of zonneboiler installeren op dit leien dak

Dringend verwijderen

- Zorg voor een veilig beheer. Vermijd het beschadigen van het asbestmateriaal. Controleer de toestand jaarlijks op wijzigingen.

- Eenvoudige handelingen: mag via doe-het-zelf of door werknemer(s) met opleidingsattest eenvoudige handelingen
  - Kan en mag verwijderd worden door een doe-het-zelf-er, mits het volgen van de richtlijnen per EH, Eenvoudige Handelingen.
  - Indien geen kennis van EH, dan best een Erkend Asbestverwijderaar inschakelen
  - Bij renovatie, asbestleien op een verantwoorde wijze afvoeren

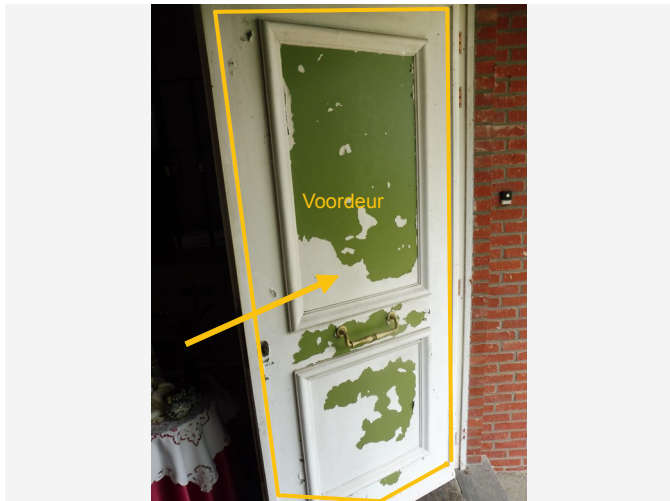
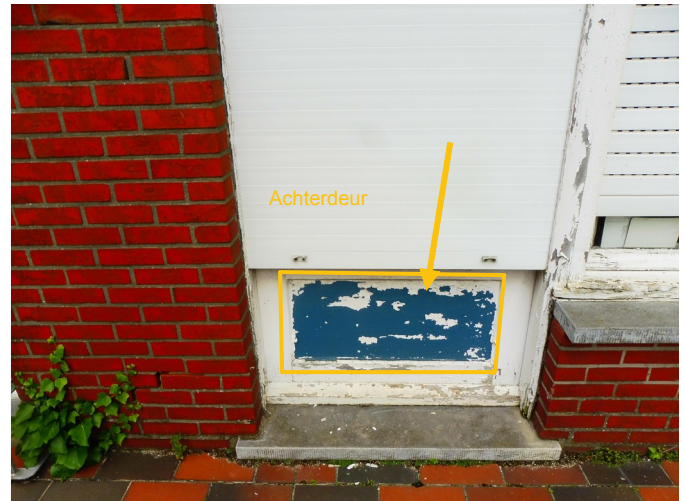
## Fiche 5: Bronfiche Glasal plaat voordeur en achterdeur

Asbestmateriaal

| Opmerking | <p>- Voordeur: dubbele glasalplaat (binnen en buiten)</p> <p>- verandadeur: dubbele glasalplaat (binnen en buiten), maar een onderdeel van de deur, rest is glas.</p> |

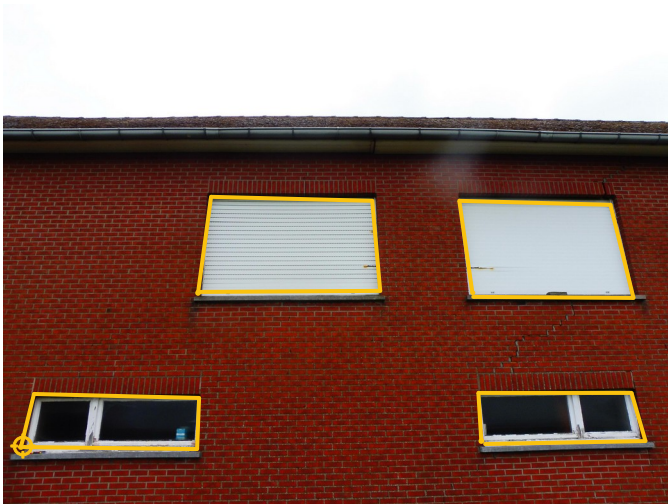
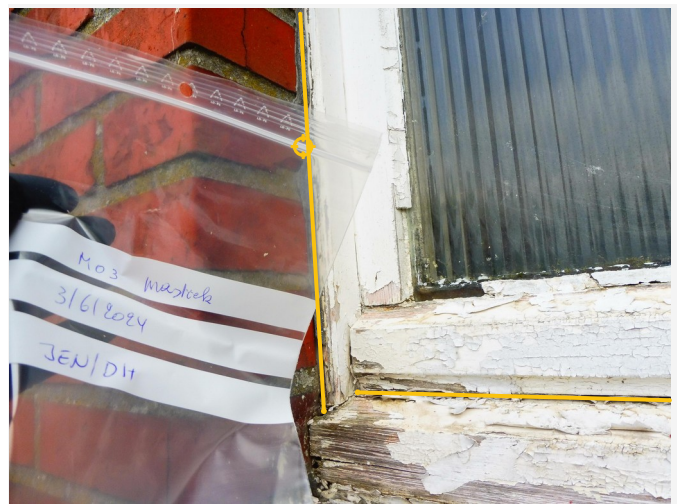
| Opmerking | <ul style="list-style-type: none"><li>- Hoeveelheid geschat naar best vermogen</li><li>- Staal genomen aan twee ramen,</li><li>- Staalanalyse geeft chrysotiel. Zeer waarschijnlijk, dat de mastiek aan alle ramen in de woning deze asbest bevatten.</li></ul> |

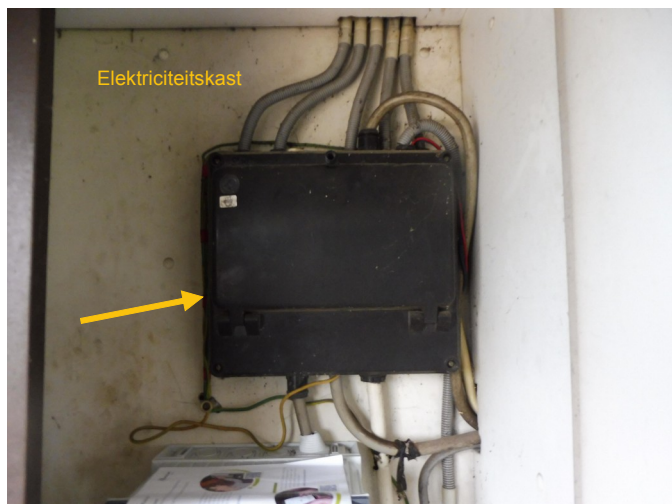
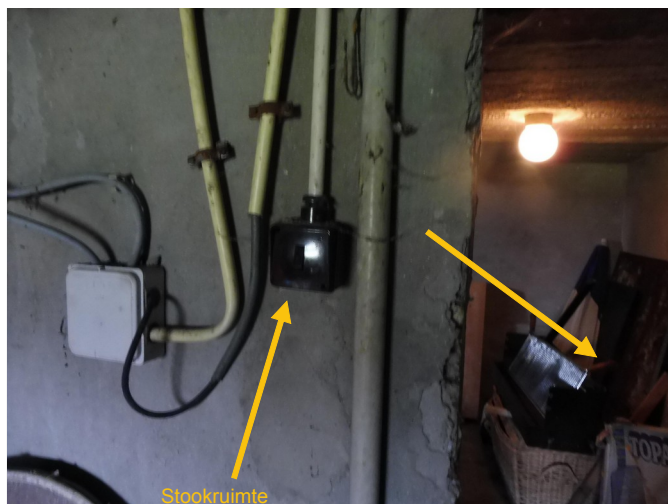
| Opmerking | - Verscheidene zwarte bakeliet toepassingen, nog verdeeld over de woning |

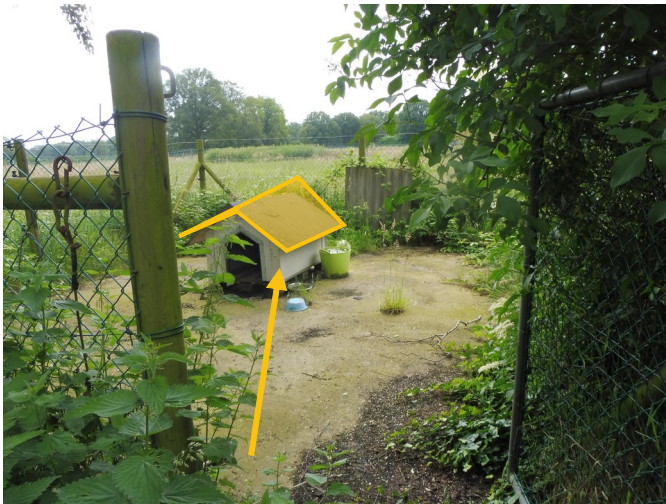
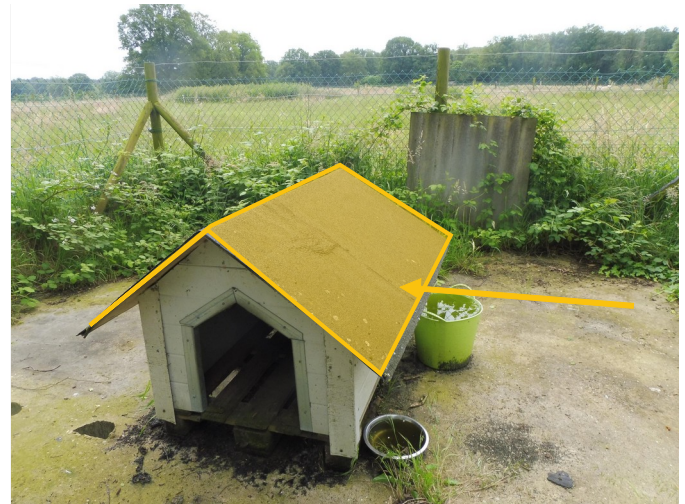
| Opmerking | - Kleine hoeveelheid roofing<br>- Geen staal genomen, dus per definitie asbest-verdacht<br>- Hondenhok is niet meer in gebruik |

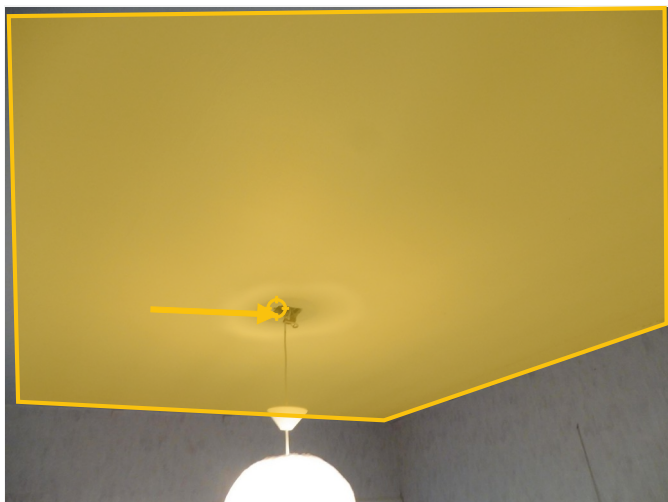
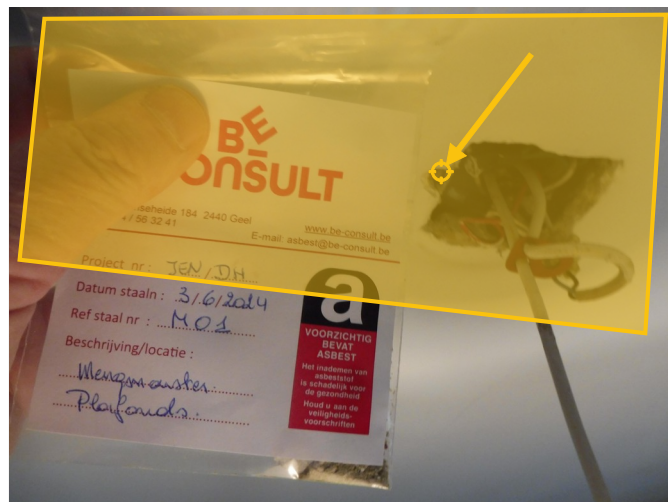
## Fiche 12: Bronfiche bepleistering plafond

Geen asbest

| Opmerking | <ul style="list-style-type: none"><li>- Hoeveelheid geschat naar best vermogen</li><li>- stooklokaal is niet bezet met gips</li><li>- staalanalyse negatief op asbest</li><li>- extra foto's van staalnames in de bijlagen</li></ul> |

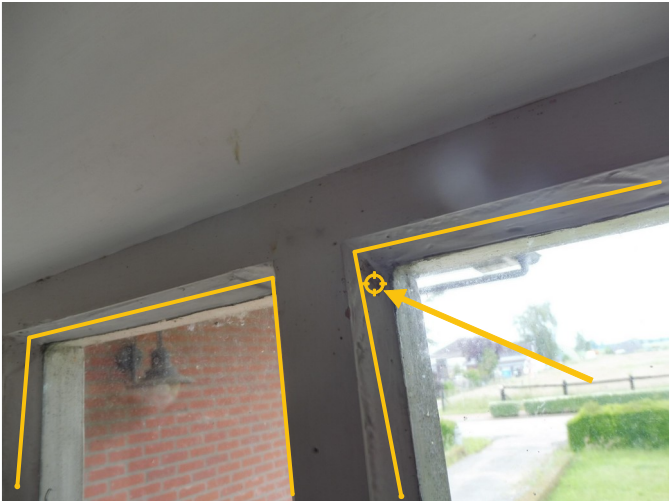
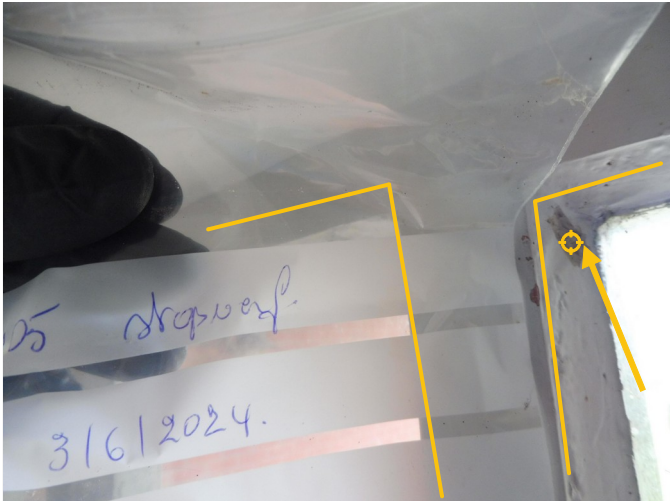
# Fiche 14: Bronfiche stopverf

Geen asbest

| Opmerking | <ul style="list-style-type: none"><li>- Hoeveelheid geschat naar best vermogen</li><li>- Aan voordeur: stopverf aan binnenkant</li><li>- Andere ramen: aan de buitenkant</li><li>- Fot staalname stopverf buiten ; in bijlagen</li><li>- Staalanalyse negatief op asbest</li></ul> |
