# Asbestinventarisatetest

De Langhestraat 15/1 & 2, 2800 Mechelen

Attestnummer : 20240901-000075.000

Uitgegeven op : 01.09.2024

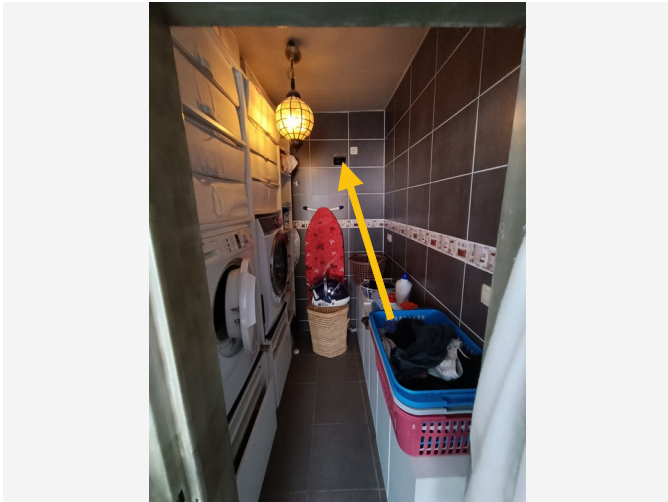
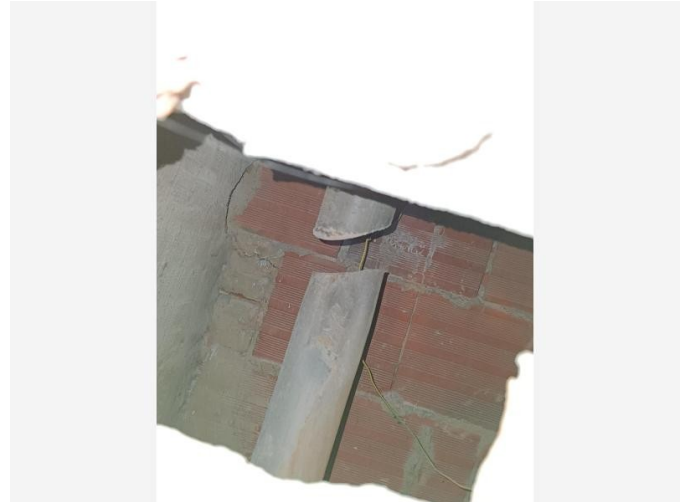
# Fiche 1: buis in schacht (zichtbaar via berging verdiep 2)

Het asbestmateriaal valt onder de mijlpaal van 2040.

| Eindbeoordeling materiaalrisico | Verhoogd materiaalrisico en/of verhoogde kans op vezelvrijgave |

| Asbestsoort (vezeltype) | Crocidoliet aanwezig |
| Toestand van het materiaal | Licht beschadigd, licht verweerd. Intact calciumsilicaatmateriaal of categorie III 'gebondenheid' |

| Hoeveelheid (lengte - omtrek - dikte - aantal) | <ul style="list-style-type: none"><li>• 3,00 m - 31,40 cm - 10,00 cm - 1 stuk</li></ul> |
| Opmerking | De toepassing was zichtbaar via de opening zichtbaar via berging verdiep 2. Er kon geen staal genomen worden wegens dat de opening te klein was. De vermelde oppervlaktes, diktes, gewichten en volumes betreffen een beredeneerde schatting. Er worden geen rechten verleend aan deze oppervlaktes/diktes/volumes. |

- Zorg voor een veilig beheer. Vermijd het beschadigen van het asbestmateriaal. Controleer de toestand jaarlijks op wijzigingen.

- Eenvoudige handelingen: mag via doe-het-zelf of door werknemer(s) met opleidingsattest eenvoudige handelingen  
EH via doe-het zelf

De buis kan voorzichtig losgebeiteld worden , extra bevochtigen om stof te voorkomen + dragen van de nodige beschermingsmiddelen (mondmasker ffp3, handschoenen,tyvec ) Bij de gemeente/containerpark afsluitzakken halen om dubbel in te pakken en af te voeren naar het containerpark als hechtgebonden asbestafval.

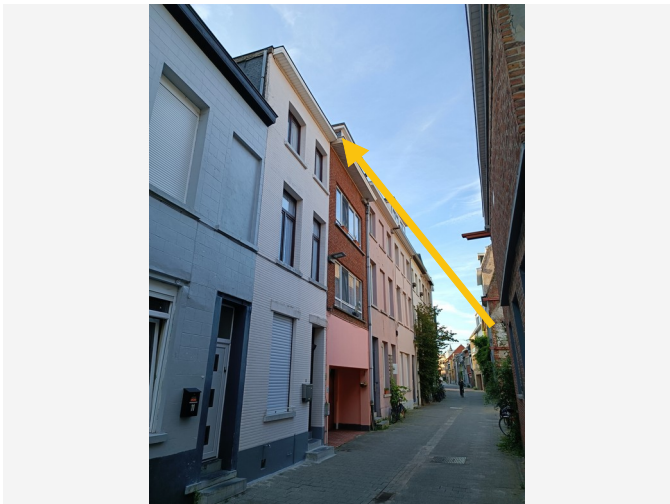
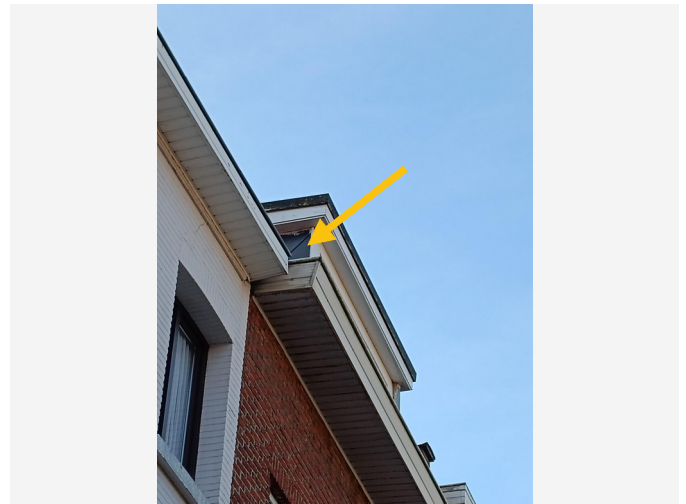
Het asbestmateriaal valt onder de mijlpaal van 2034.

| Eindbeoordeling materiaalarisico | Laag materiaalarisico en/of verlaagde kans op vezelvrijgave |
| Opmerking | De leien zijn in relatief goede staat. |

| Asbestsoort (vezeltype) | Crocidoliet aanwezig |

| Opmerking | De leien waren niet bereikbaar (hoogte > 3,50m) en er kon bijgevolg geen staal genomen worden om uit te sluiten dat deze asbestverdachte toepassing niet-asbesthoudend is. Het is aangewezen om bijkomend onderzoek uit te voeren bij renovatiewerken. De vermelde oppervlaktes, diktes en volumes betreffen een beredeneerde schatting. Er worden geen rechten verleend aan deze oppervlaktes/diktes/volumes. |

- Zorg voor een veilig beheer. Vermijd het beschadigen van het asbestmateriaal. Controleer de toestand jaarlijks op wijzigingen.
- Hemelwater dat afspoelt van asbestcement daken of gevels kan asbestdeeltjes bevatten. Gebruik het enkel voor gesloten circuits (bv. spoelen toiletten). Reinig na het vervangen van het dak of de gevel de dakgoten en regenwaterput of -ton om asbesthoudend sediment of slib te verwijderen
- Voer bijkomende staalname(s) uit.

- Eenvoudige handelingen: mag via doe-het-zelf of door werknemer(s) met opleidingsattest eenvoudige handelingen  
EH via doe-het zelf Dragen van de nodige beschermingsmiddelen (mondmasker ffp3, handschoenen,tyvec). Indien mogelijk de ondervloer afdekken , leien voorzichtig verwijderen, extra fixeren, niet breken , niet gooien, onmiddellijk verpakken of voorzichtig in container met asbest bag plaatsen.

Gebruik geen stortkokers.

Indien leien in slechte staat zijn en kans bestaat op breken : Eenvoudige handeling opgeleid personeel , alle werknemer(s) moeten wel beschikken over een opleidingsattest eenvoudige handelingen 8u

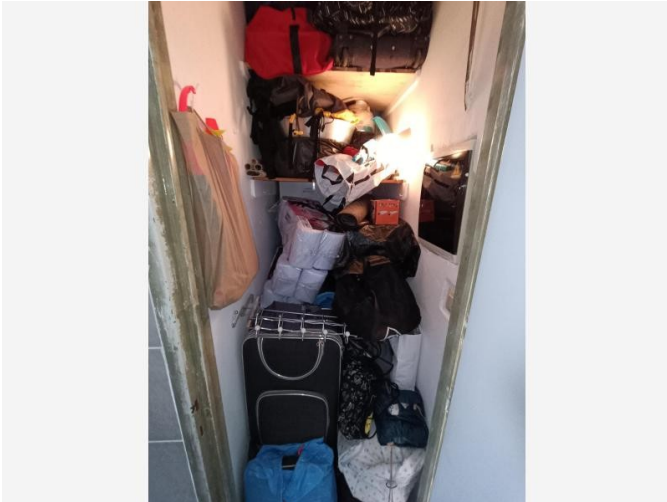
## Fiche 3: Materiaal in opslag (berging v1 en v2, stookplaats v1 en v2)

**Reden:** Materiaal in opslag

**Uitleg van de asbestdeskundige:** Middellange termijnbeperking : Materialen/inboedel zijn in grote mate aanwezig. Vloer- en wanddelen konden niet volledig worden geïnspecteerd. Hierdoor zijn misschien verborgen asbestverdachte toepassingen aanwezig. De opdrachtgever blijkt redelijkerwijs niet in staat om het materiaal op korte termijn op te ruimen of te verwijderen. Het materiaal wordt pas verwijderd bij effectieve verhuis/verkoop. Termijn is onbekend.

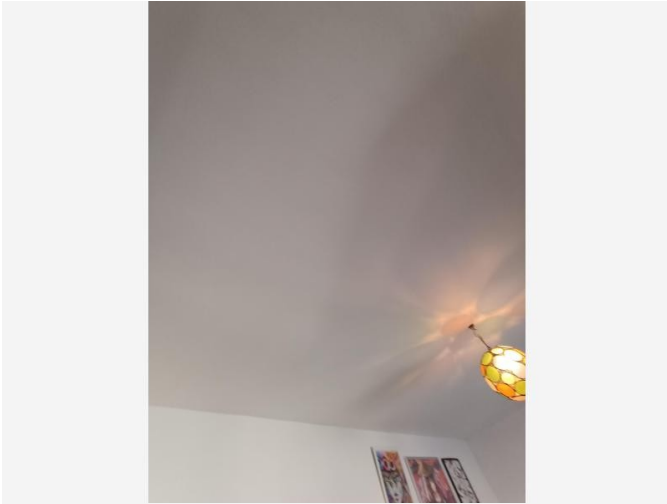
## Fiche 4: Zolder niet toegankelijk (geen toegangsluik aanwezig)

**Reden:** Er is geen zolderluik aanwezig.

**Uitleg van de asbestdeskundige:** Aangezien er geen zolderluik aanwezig is en nergens een andere mogelijkheid tot toegang tot de zolder voorzien is kon de zolder niet gecontroleerd worden.

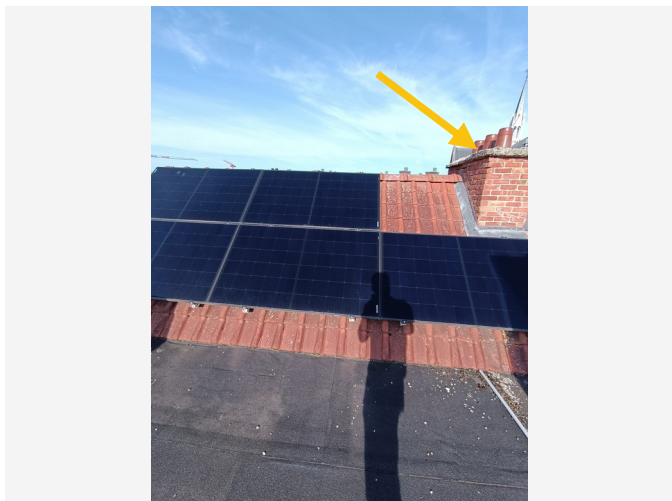
## Fiche 5: Schouwen konden niet gecontroleerd worden (>3,5m hoog & afgebakend)

**Reden:** Het te onderzoeken materiaal situeert zich hoger dan 3,50 m te rekenen vanaf een veilige ondergrond

**Uitleg van de asbestdeskundige:** Tijdelijke beperking: Bij werken (dak of reiniging schouw) kan een stelling geplaatst worden of een hoogwerker gebruikt worden, het is niet duidelijk of er asbestverdachte materialen aanwezig zijn in de schouw.

Bij de andere schouw is een ijzerdraad aanwezig die voor de schouwopening geplaatst is. Deze verwijderen zou destructief onderzoek zijn. Bij werken/renovatie dient er extra controle te gebeuren.

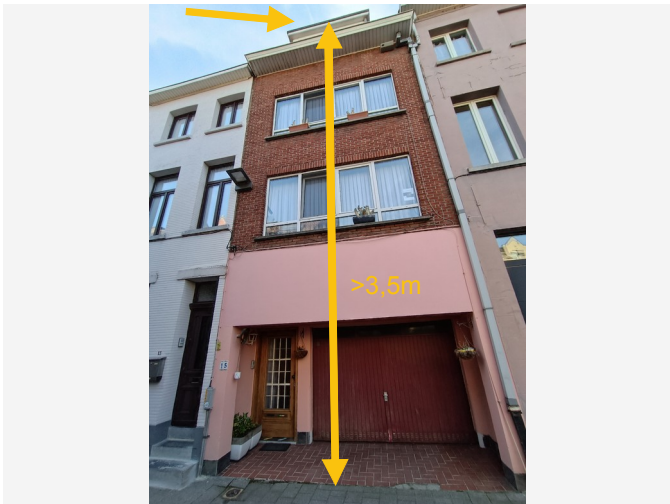
## Fiche 6: Plat dak dakkapel niet zichtbaar (>3,5m hoog, niet bereikbaar)

**Reden:** Het te onderzoeken materiaal situeert zich hoger dan 3,50 m te rekenen vanaf een veilige ondergrond

**Uitleg van de asbestdeskundige:** Het plat dak kon niet gecontroleerd worden (hoogte > 3,50m). Er kon niet gecontroleerd worden welk materiaal zich op het plat dak bevindt.

Bij werken kan een stelling geplaatst worden voor een veilige inspectie.

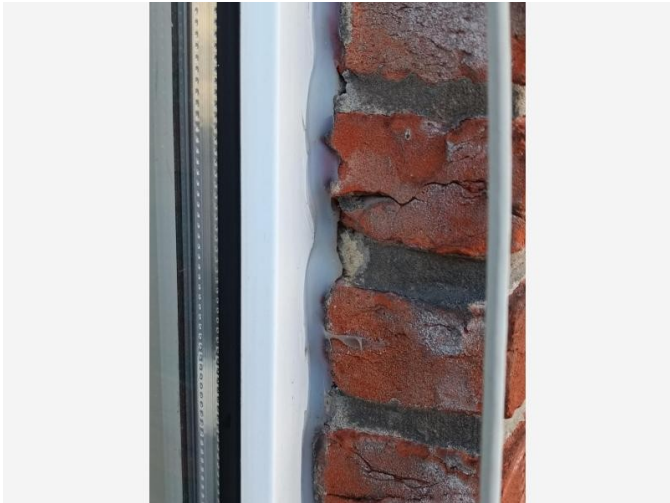
De mastiek van de ramen en deuren werd gecontroleerd en als niet-asbesthoudend beschouwd. (zacht en elastisch).

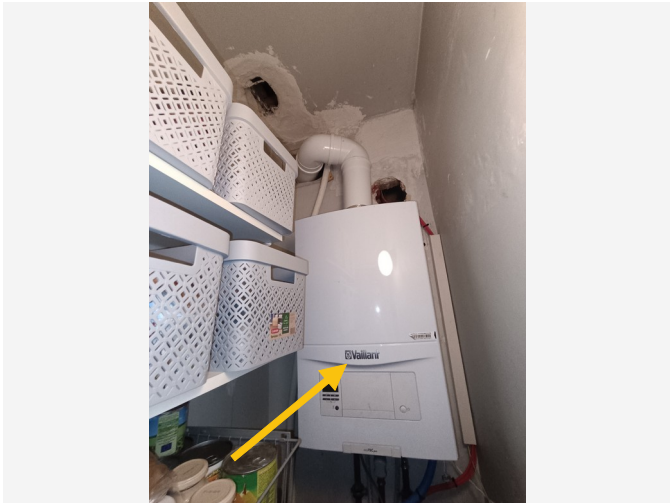
De CV-ketel is van het jaar 2016. De ketel is hierdoor niet asbest-verdacht. Zie bewijsdocumenten in bijlage.

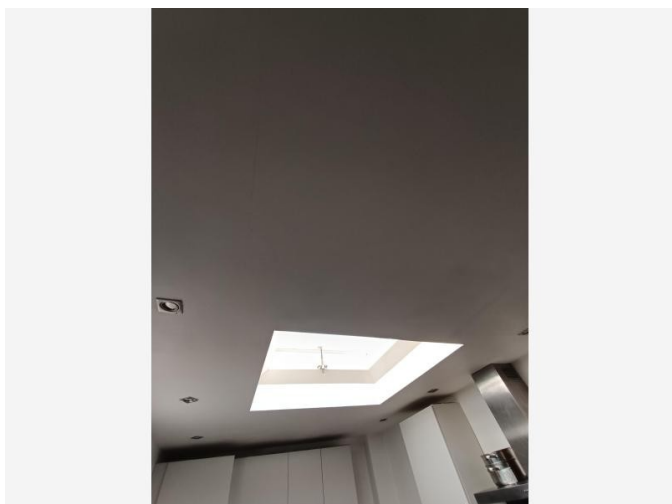
## Fiche 9: Valse plafonds (Keuken, bad v1, bad v2, berging v2, slaapkamer v3 voor)

Deze plafonds zijn afgewerkt met valse plafonds in plaatmateriaal. Het is niet duidelijk of er pleisterwerk aanwezig is achter deze valse plafonds, het is aangewezen om bijkomend onderzoek uit te voeren bij werken.

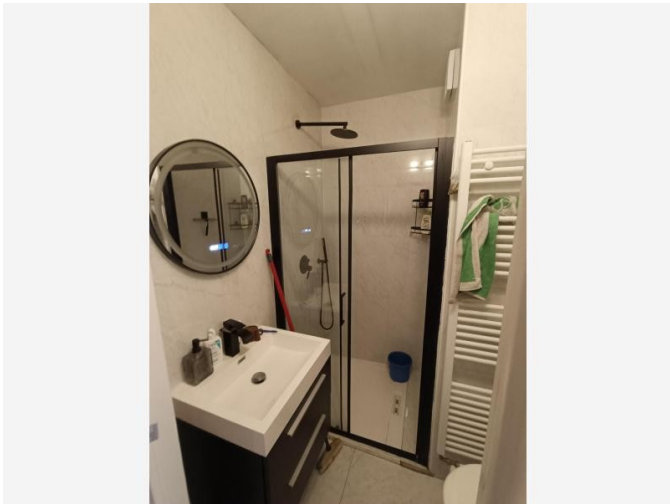
## Fiche 10: Betegelde muren met keramische tegels (Badkamers)

De binnenwanden zijn afgewerkt met keramische tegels. Het is niet duidelijk of er pleisterwerk aanwezig is achter deze betegelde wanden, het is aangewezen om bijkomend onderzoek uit te voeren bij werken.

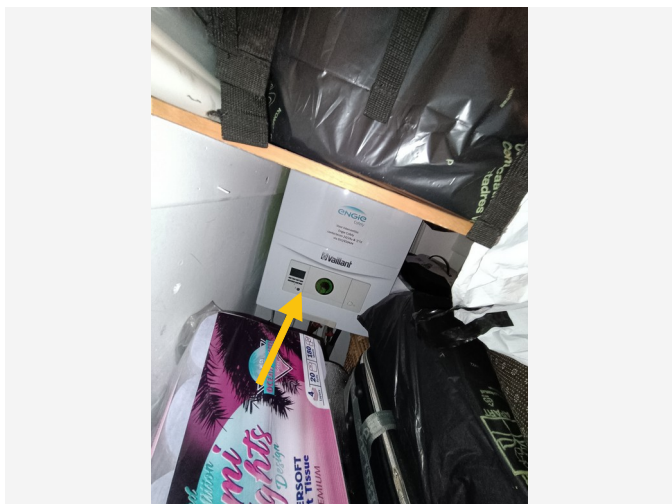
Doordat de ruimte vol stond kon het toestel niet voldoende gecontroleerd worden. Het bouwjaar is niet teruggevonden en het exact gebruik van asbesthoudend materiaal is niet gekend. Laat de ketel controleren door een opgeleid techniker (basis 8 u asbest) tijdens het onderhoud.
