# Asbestinventarisatetest

Helenaveldstraat 60, 2550 Kontich

Attestnummer : 20250317-000206.000

Uitgegeven op : 17.03.2025

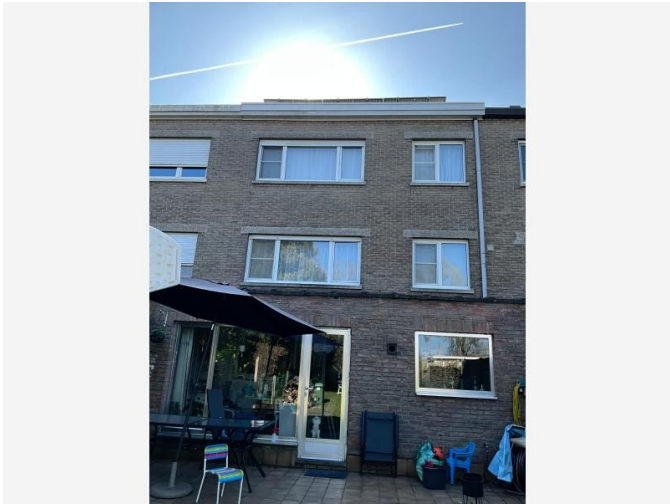
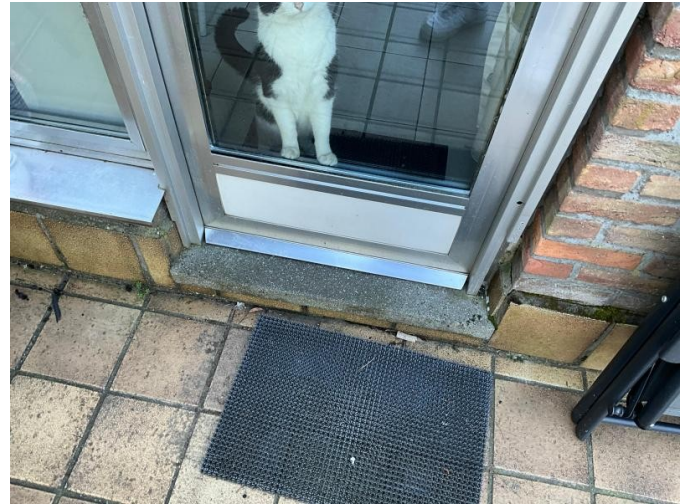
| Fiche 1: Deurplaat glasal..... | 13 |

Het asbestmateriaal valt onder de mijlpaal van 2040.

| Eindbeoordeling materiaalrisico | Laag materiaalrisico en/of verlaagde kans op vezelvrijgave |

| Asbestsoort (vezeltype) | Crocidoliet aanwezig |
| Toestand van het materiaal | Onbeschadigd, niet verweerd |

| Beschrijving | Deurplaat glasal |
| Asbestmateriaal | Plaat, paneel, tablet - Geëmailleerd, type Glasal |

- Zorg voor een veilig beheer. Vermijd het beschadigen van het asbestmateriaal. Controleer de toestand jaarlijks op wijzigingen.
- Zorg voor een veilig beheer en verwijder dit asbestmateriaal wanneer het bij werken eenvoudig bereikbaar wordt. Controleer de toestand jaarlijks op wijzigingen.
- Voer bijkomende staalname(s) uit.

- Eenvoudige handelingen: mag via doe-het-zelf of door werknemer(s) met opleidingsattest eenvoudige handelingen  
Eenvoudig te verwijderen, toepassing dient in dezelfde staat te blijven.

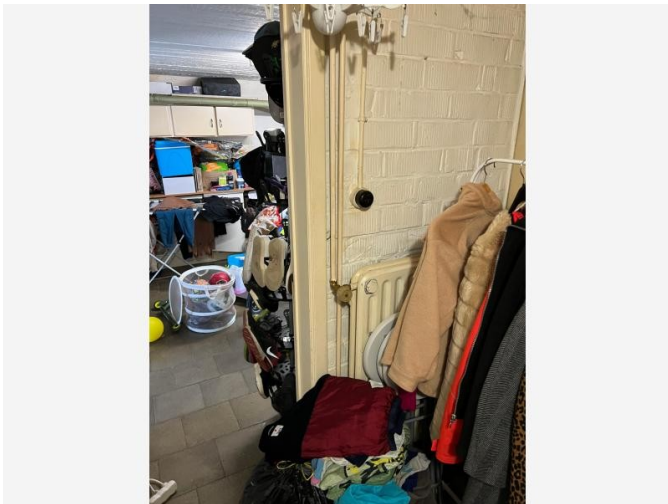
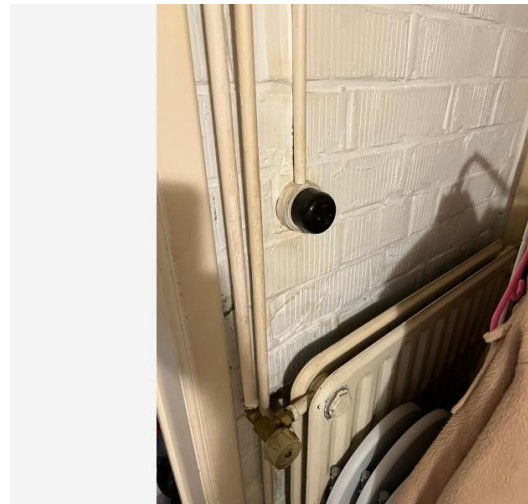
| Fiche 2: Bakeliet schakelaar..... | 16 |

Het asbestmateriaal valt onder de mijlpaal van 2040.

| Eindbeoordeling materiaalrisico | Laag materiaalrisico en/of verlaagde kans op vezelvrijgave |

| Asbestsoort (vezeltype) | Crocidoliet aanwezig |
| Toestand van het materiaal | Onbeschadigd, niet verweerd |

| Beschrijving | Bakeliet schakelaar |
| Asbestmateriaal | Plaat, paneel, tablet - Type Bakeliet |

- Zorg voor een veilig beheer. Vermijd het beschadigen van het asbestmateriaal. Controleer de toestand jaarlijks op wijzigingen.
- Voer bijkomende staalname(s) uit.

- Eenvoudige handelingen: mag via doe-het-zelf of door werknemer(s) met opleidingsattest eenvoudige handelingen  
Raadpleeg de actuele wetgeving op de website van OVAM. Onder strikte voorwaarden kan het eventueel toegestaan zijn om deze toepassing zelf te verwijderen. Bij twijfel wordt echter sterk aangeraden om een erkende asbestverwijderaar te raadplegen. Zorg er bovendien voor dat u zich goed informeert via de websites van OVAM en andere officiële bronnen over de vereiste persoonlijke beschermingsmaatregelen en de richtlijnen voor het veilig verwijderen van asbest.

Houd er rekening mee dat deze toepassingen vaak onder spanning staan. Het is daarom aan te raden om ook een elektricien te raadplegen, aangezien het werken aan of verwijderen van deze toepassingen specifieke technische kennis vereist.

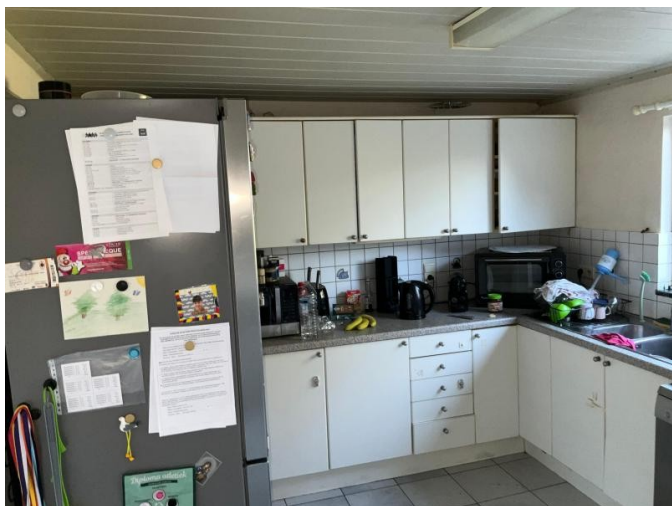
| Fiche 3: Afwerking plafonds..... | 20 |

De plafonds werden met niet asbestverdachte materialen afgewerkt. De aanwezigheid van asbestverdacht materiaal achter deze afwerking dient nagegaan te worden adhv een destructief onderzoek.

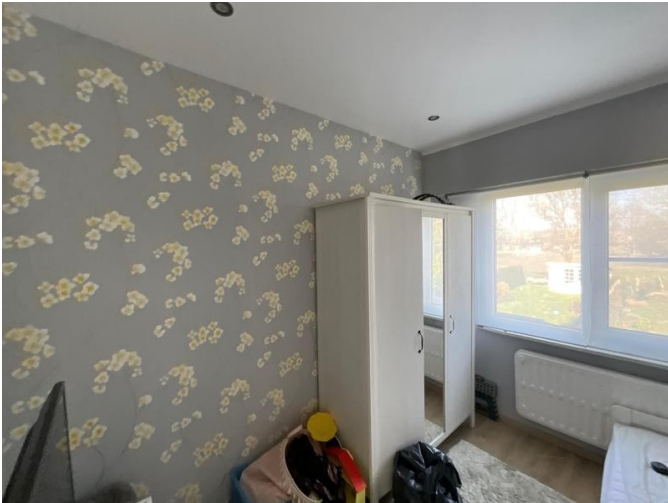
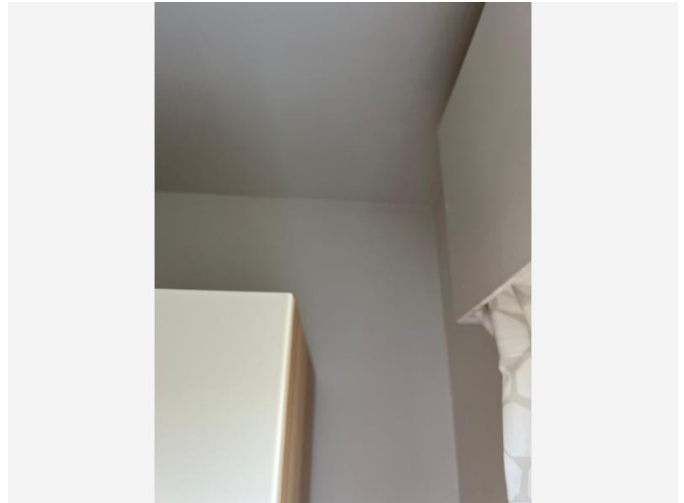
## Fiche 4: Pleisterwerk plafonds

Geen asbest

| # | Type | Referentie | Resultaat |
|---|---|---|---|
| 4.1 | Mengmonster | M002 | Geen asbest |

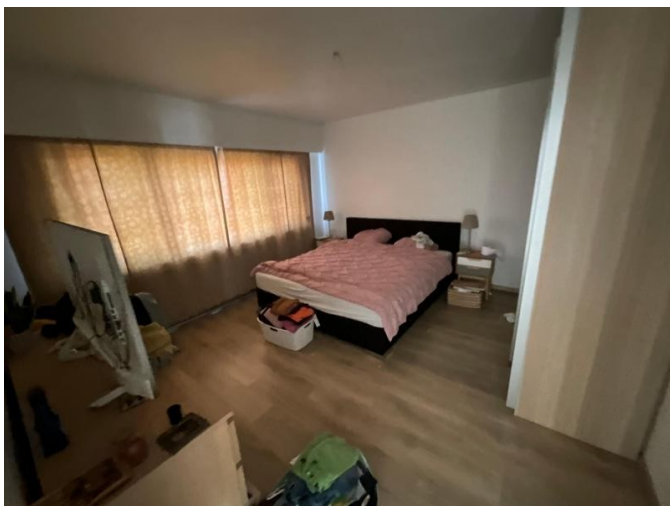
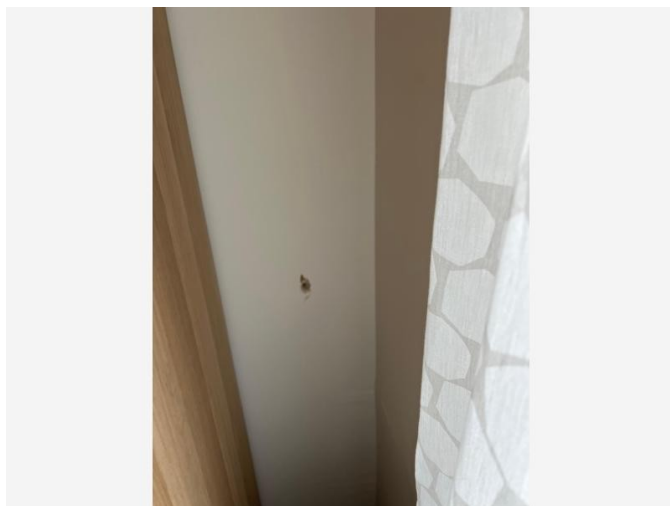
## Fiche 5: Pleisterwerk muren

Geen asbest

| # | Type | Referentie | Resultaat |
|---|---|---|---|
| 5.1 | Mengmonster | M001 | Geen asbest |

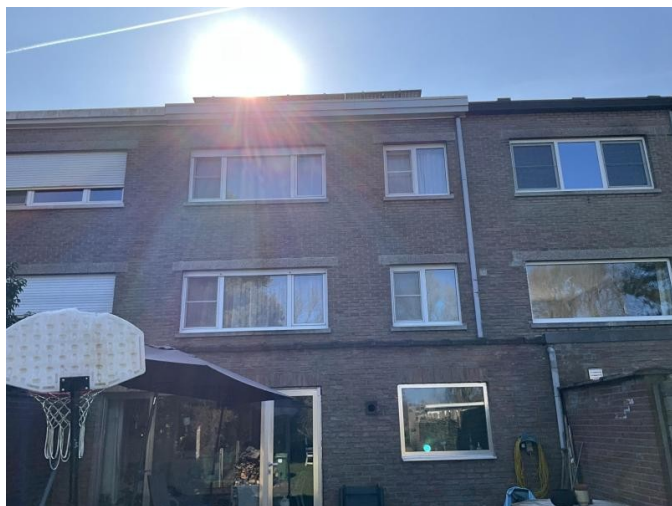
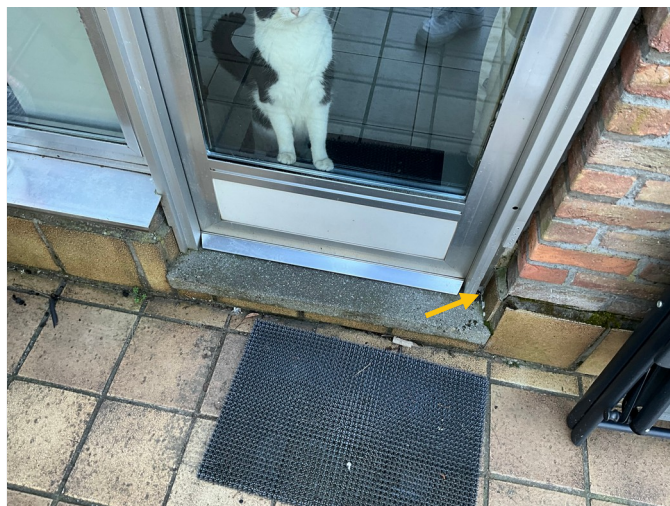
## Fiche 6: Kitramen

Geen asbest

| # | Type | Referentie | Resultaat |
|---|---|---|---|
| 6.1 | Puntmonster | P002 | Geen asbest |

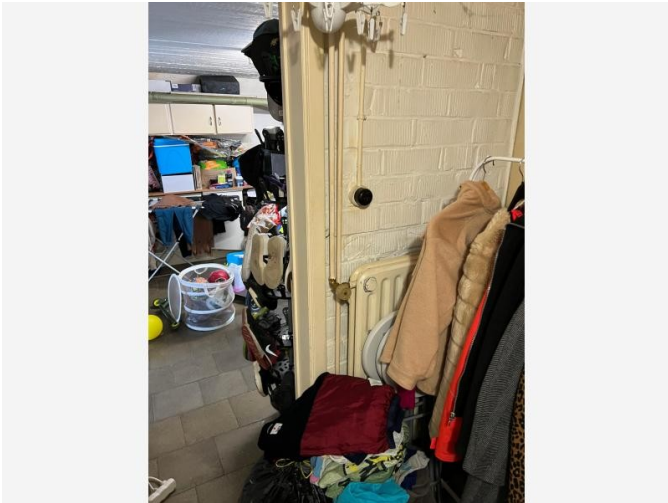
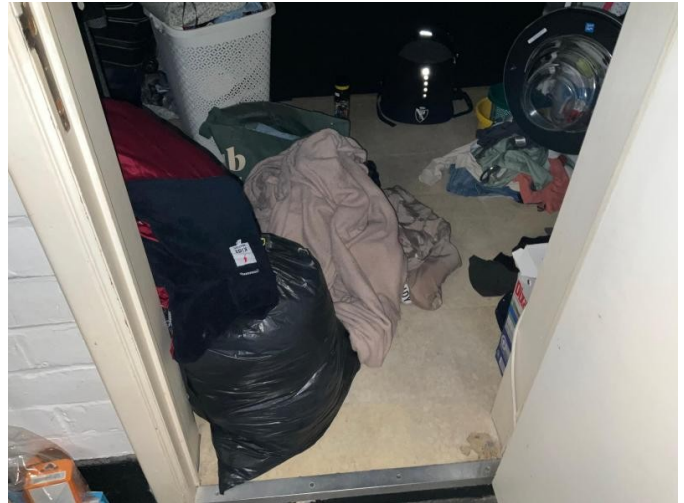
## Fiche 7: Vloerzeil gelijkvloers

Geen asbest

| # | Type | Referentie | Resultaat |
|---|---|---|---|
| 7.1 | Puntmonster | P001 | Geen asbest |
