# Asbestinventarisatetest

Tuinbouwstraat 22/3, 2300 Turnhout

Attestnummer : 20250709-000307.000

Uitgegeven op : 09.07.2025

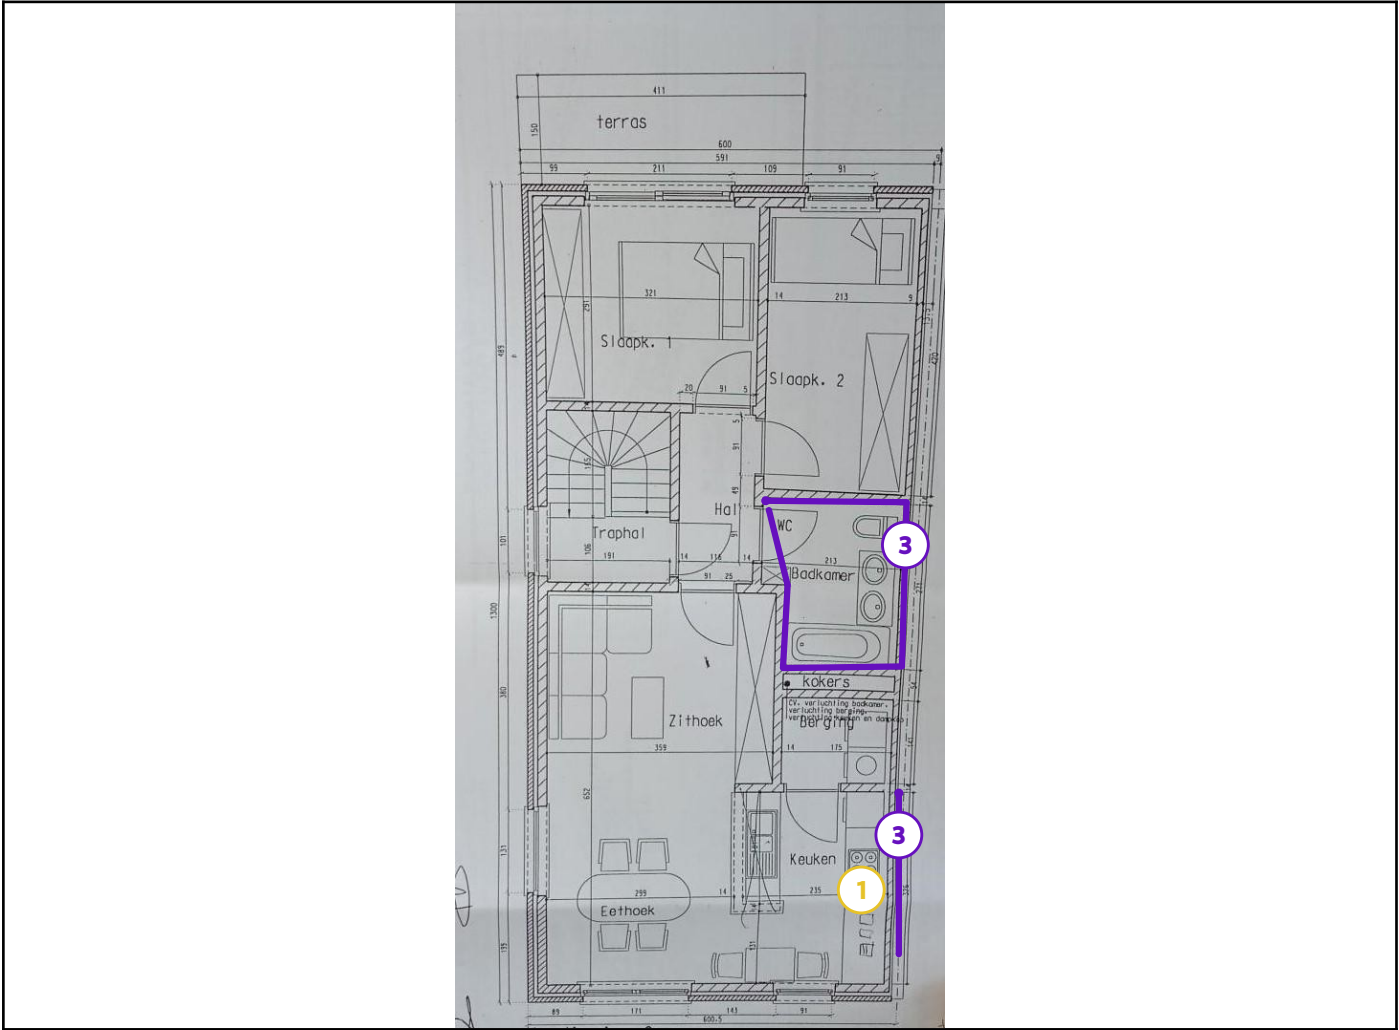
# Plan 1.3: Grondplan appartement

| Beschrijving | Type | Actie |
|---|---|---|
| 1. Antidreunfolie | Asbestmateriaal | Zorgvuldig beheren |
| 3. Tegels wand | Advies | - |

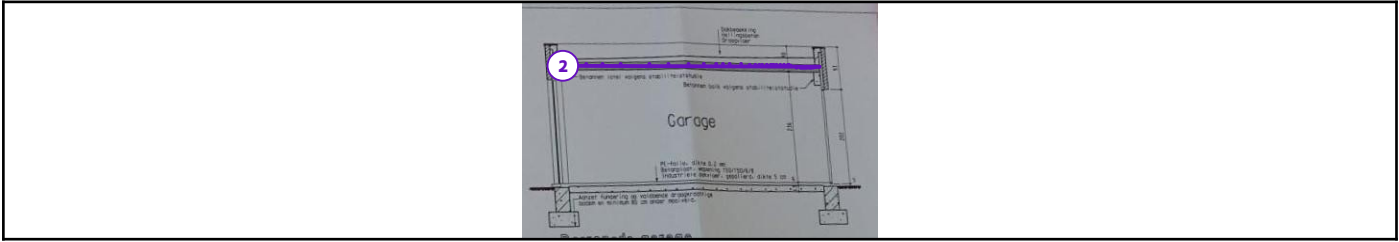
## Plan 2.3: Doorsnede plan

| Beschrijving | Type | Actie |
|---|---|---|
| 2. Roofing plat dak | Advies | - |

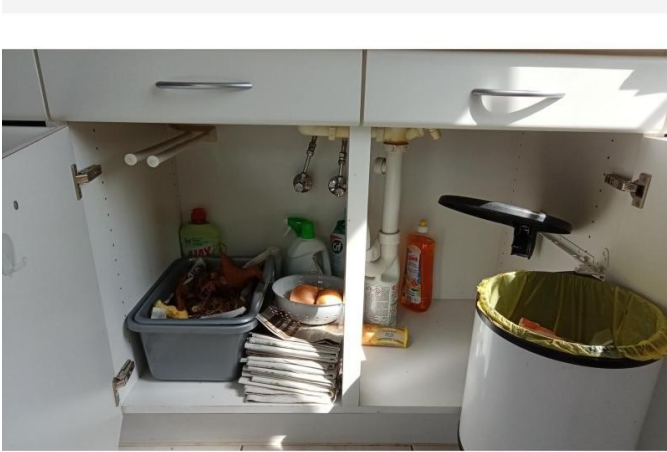
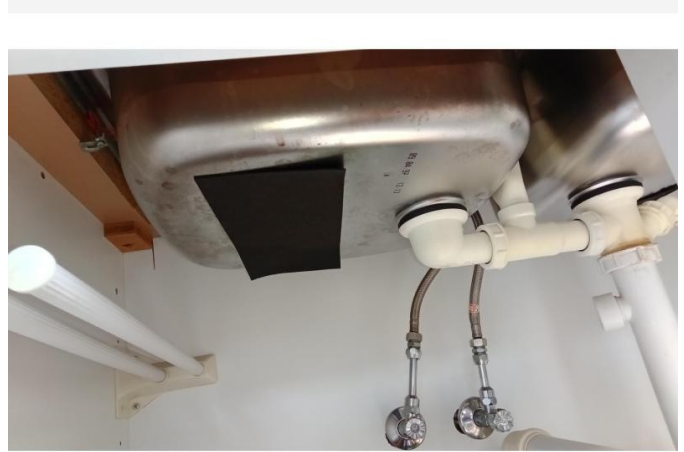
Het asbestmateriaal valt onder de mijlpaal van 2034.

Zorgvuldig beheren

| Eindbeoordeling materiaalisico | Laag materiaalisico en/of verlaagde kans op vezelvrijgave |

| Gebondenheid | Categorie 1: hechtgebonden in oorsprong |
| Asbestsoort (vezeltype) | Crocidoliet aanwezig |
| Asbestconcentratie | Laag (< 50%) |
| Afschermingsgraad van het gehele materiaal | Geheel of deels (ook) vrij aan de binnenlucht |
| Toestand van het materiaal | Onbeschadigd, niet verweerd |

| Beschrijving | Antidreunfolie |
| Asbestmateriaal | anti-dreun |

- Zorg voor een veilig beheer. Vermijd het beschadigen van het asbestmateriaal. Controleer de toestand jaarlijks op wijzigingen.
- Voer bijkomende staalname(s) uit.

- Eenvoudige handelingen: mag via doe-het-zelf of door werknemer(s) met opleidingsattest eenvoudige handelingen  
De toepassing dient verwijderd te worden volgens de geldende veiligheidsvoorschriften. Hierbij is het belangrijk dat:
  - de juiste persoonlijke beschermingsmiddelen (PBM's) worden gebruikt, waaronder een FFP3-stofmasker, een type 5 wegwerpoverall, handschoenen en veiligheidsbril,

- de gepaste bronmaatregel wordt toegepast om vezelverspreiding te vermijden (Fixeren),

- en dat de verwijderde materialen veilig worden verpakt, gelabeld en afgevoerd naar een erkend recyclagepark of inzamelpunt.

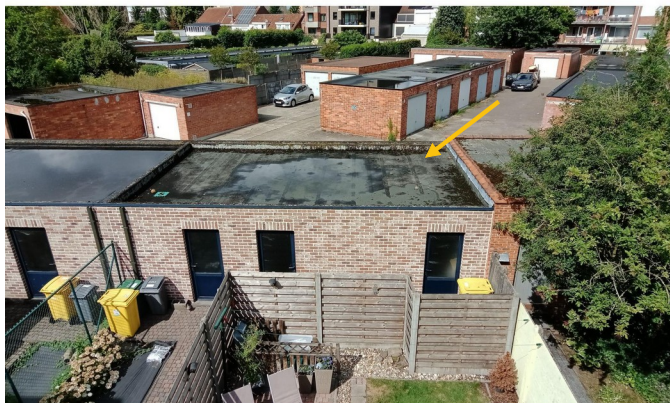
Het platte dak van de garagebox is afgewerkt met roofing, die mogelijk asbesthoudend materiaal bevat. Deze roofing dient opgenomen te worden in het gemeenschappelijke asbestattest

| (Asbest)materiaal | Dak- en gevelbekleding - Roofing |

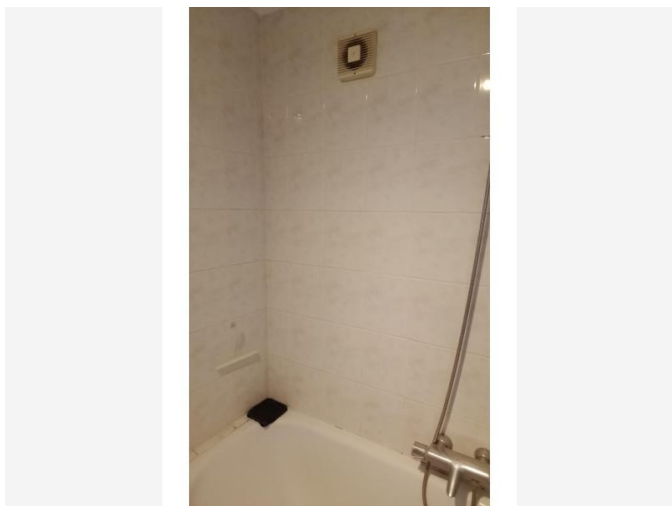
Tegels met zwarte tegellijm aan de achterkant kunnen mogelijk asbest bevatten. Het is niet mogelijk om een niet-destructief monster te nemen.

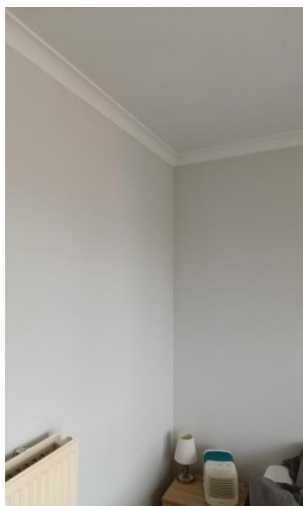
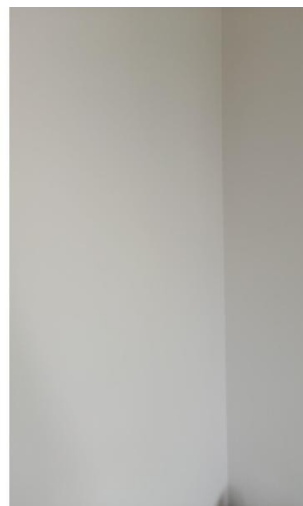
## Fiche 4: Pleisterwerk muren

Geen asbest

| # | Type | Referentie | Resultaat |
|---|---|---|---|
| 4.1 | Mengmonster | 26109-2 | Geen asbest |

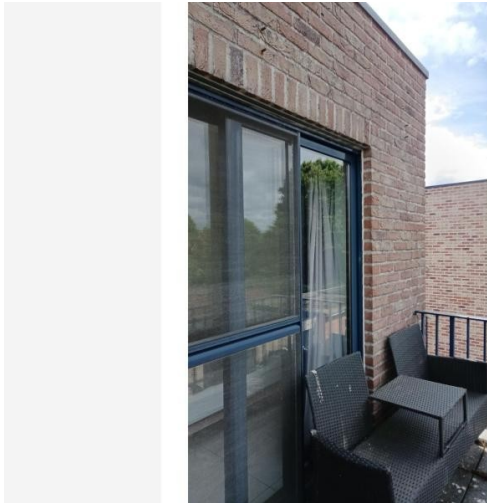
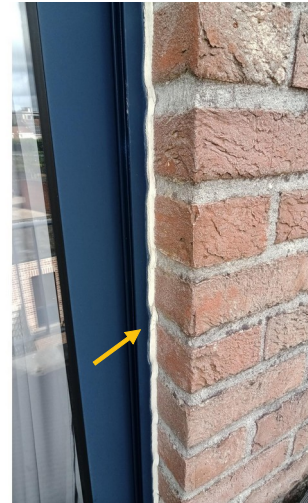
## Fiche 5: Kitramen (tussen glas en profiel)

Geen asbest

| # | Type | Referentie | Resultaat |
|---|---|---|---|
| 5.1 | Puntmonster | 26109-1 | Geen asbest |

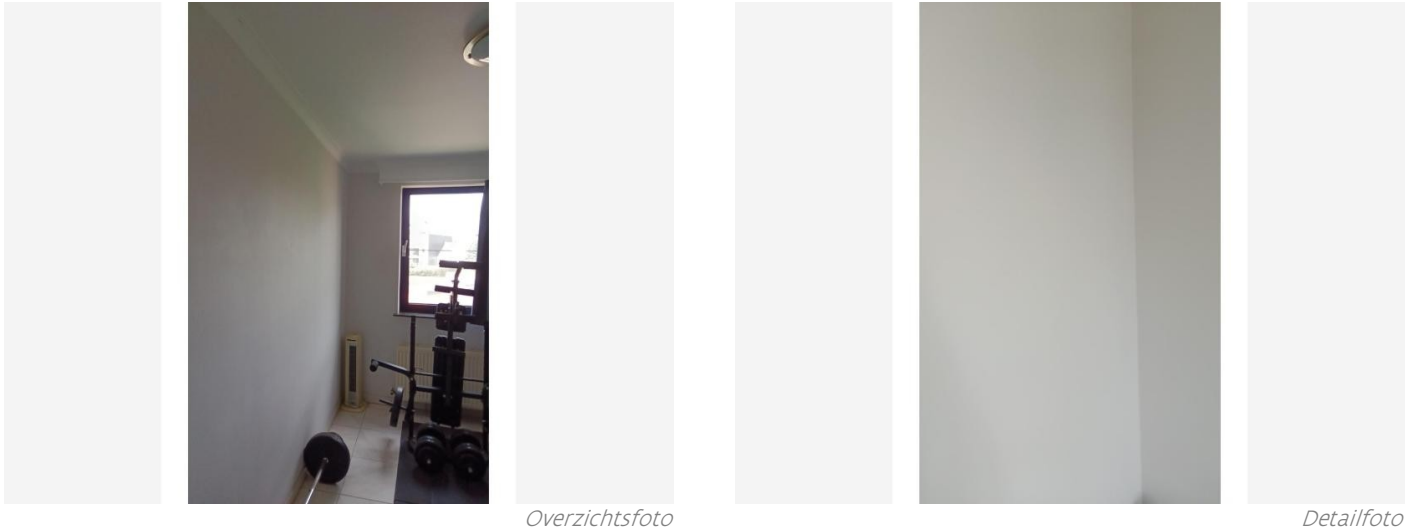
## Fiche 6: Pleisterwerk plafonds

Geen asbest

| # | Type | Referentie | Resultaat |
|---|---|---|---|
| 6.1 | Mengmonster | 26109-3 | Geen asbest |
