# Asbestinventarisatetest

Kloosterstraat 45, 3320 Hoegaarden

Attestnummer : 20250406-000028.000

**Asbestveilig** (maar niet asbestvrij)

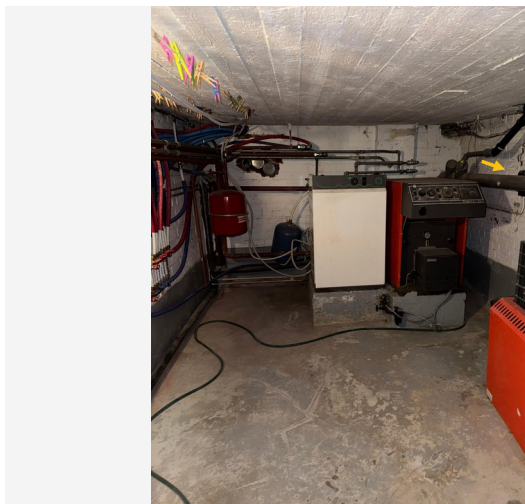
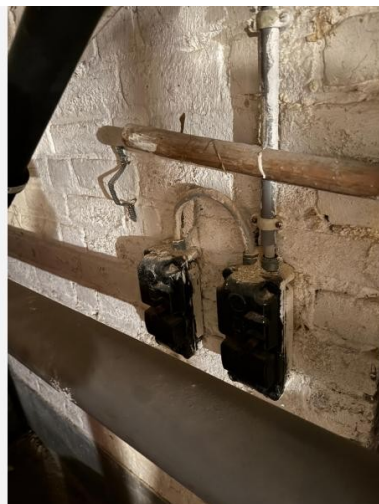
| Fiche 1: Elektrische componenten in bakeliet..... | 25 |

Overzichtsfoto

Detailfoto

| Eindbeoordeling materiaalrisico | Laag materiaalrisico en/of verlaagde kans op vezelvrijgave |

| Gebondenheid | Categorie 1: hechtgebonden in oorsprong |
| Asbestsoort (vezeltype) | Crocidoliet aanwezig |
| Asbestconcentratie | Laag (< 50%) |
| Afschermingsgraad van het gehele materiaal | Geheel of deels (ook) vrij aan de binnenlucht |
| Toestand van het materiaal | Onbeschadigd, niet verweerd |

| Beschrijving | Elektrische componenten in bakeliet |
| Opmerking | Stroomonderbreker uit bakeliet |

Het asbestmateriaal valt onder de mijlpaal van 2040.

Zorgvuldig beheren

- Zorg voor een veilig beheer. Vermijd het beschadigen van het asbestmateriaal. Controleer de toestand jaarlijks op wijzigingen.
- Voer bijkomende staalname(s) uit.

- Eenvoudige handelingen: mag via doe-het-zelf of door werknemer(s) met opleidingsattest eenvoudige handelingen  
De toepassing is onbeschadigd en kan eenvoudig worden losgeschroefd zonder het materiaal te beschadigen.  
Draag de nodige PBM's: FFP3-mondmasker, Tyvek cat III type 5-6, wegwerphandschoenen.  
Breng het materiaal dubbel verpakt in plastic naar het recyclagepark.  
Raadpleeg de actuele wetgeving op de website van OVAM voor meer informatie.

Houd er rekening mee dat deze toepassingen vaak onder spanning staan. Het is daarom aan te raden om ook een elektricien te raadplegen, aangezien het werken aan of verwijderen van deze toepassingen specifieke technische kennis vereist.

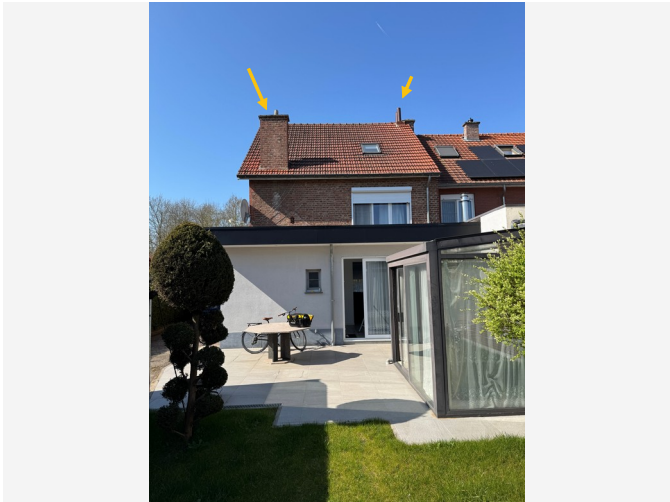
## Fiche 2: Geen inspectie mogelijk van de binnenzijde van de schouw

*situeringsfoto*

**Reden:** Het te onderzoeken materiaal situeert zich hoger dan 3,50 m te rekenen vanaf een veilige ondergrond

**Uitleg van de asbestdeskundige:** De binnenzijde van de schouw kon niet worden geïnspecteerd

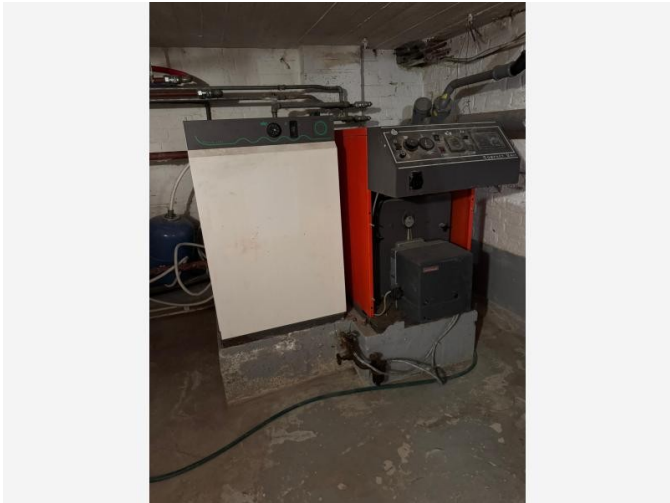
| Fiche 3: Fabricagejaar CV-ketel onbekend..... | 31 |

Het fabricagejaar van de CV-ketel is niet gekend, mogelijk bevat de ketel asbesthoudende onderdelen.  
Laat de ketel controleren tijdens onderhoud.

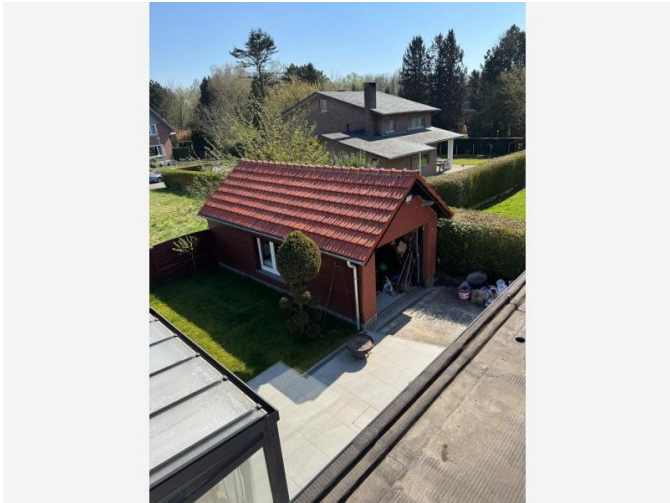
| Fiche 4: Geen asbest in/aan bijgebouwen..... | 32 |

Op deze locatie werd er geen asbest aangetroffen.

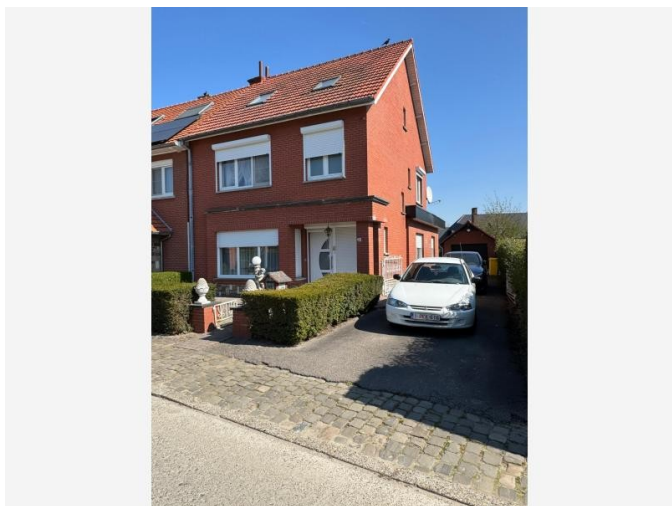
| Fiche 5: Geen asbesthoudend onderdak..... | 33 |

Er is geen asbesthoudende onderdak in de woning en de garage.

Via dakvenster werd er een flexibel onderdak vastgesteld zowel op de voor als achtergevel.

Het dak van de garage heeft ook een flexibel onderdak.

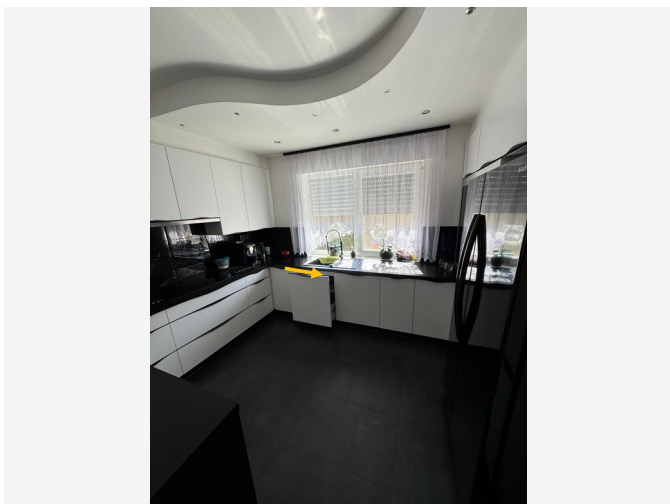
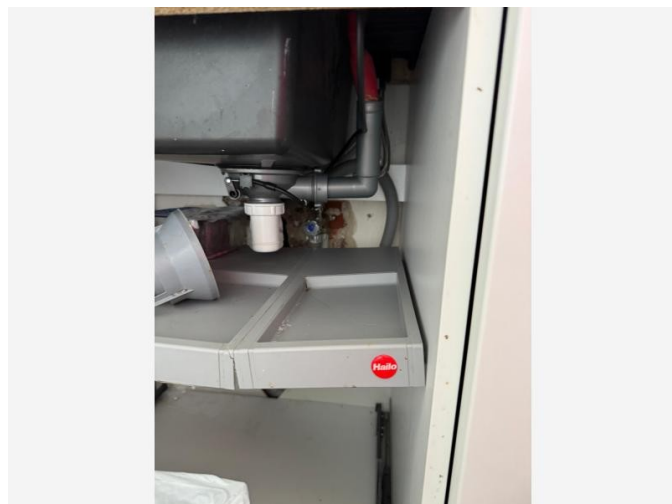
## Fiche 6: Pleisterwerk muren

### Conclusie

Geen asbest

| # | Type | Referentie | Resultaat |
|---|---|---|---|
| 6.1 | Mengmonster | 1 | Geen asbest |

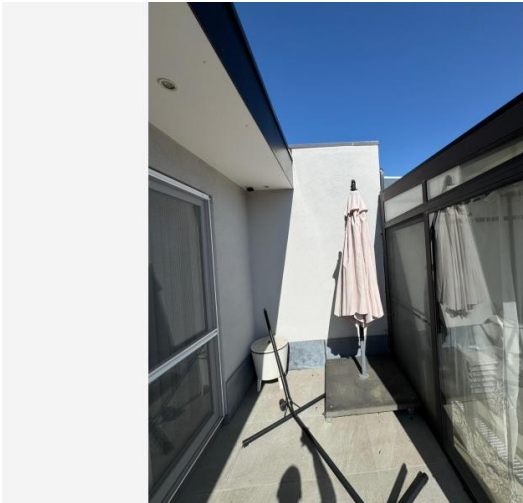
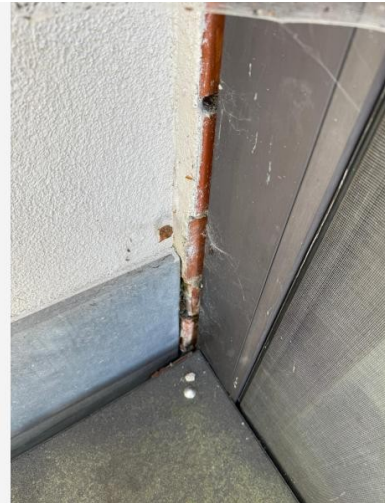
## Fiche 7: Crepi achtergevel

### Conclusie

Geen asbest

| # | Type | Referentie | Resultaat |
|---|---|---|---|
| 7.1 | Mengmonster | 3 | Geen asbest |

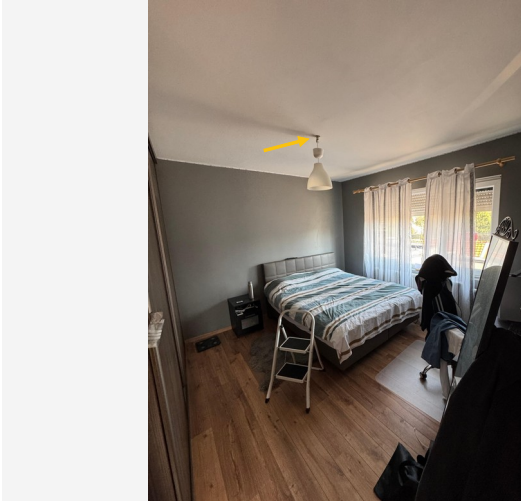
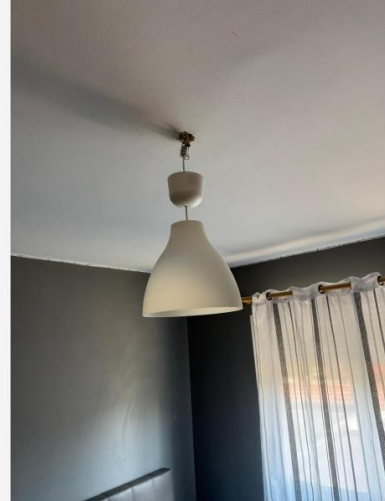
## Fiche 8: Pleisterwerk plafond

### Conclusie

Geen asbest

| # | Type | Referentie | Resultaat |
|---|---|---|---|
| 8.1 | Mengmonster | 2 | Geen asbest |

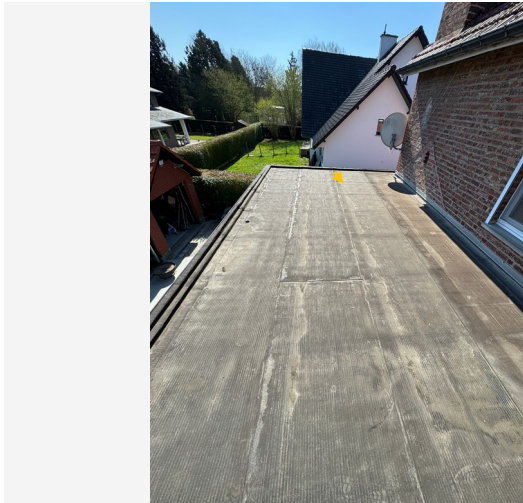
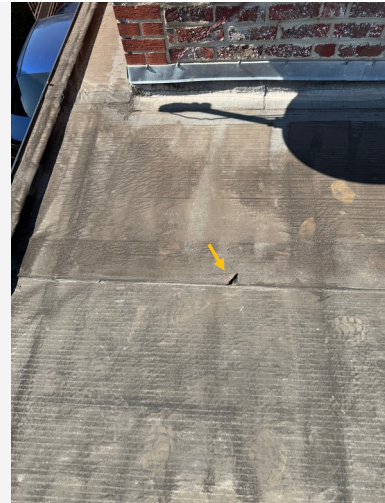
## Fiche 9: Roofing plat dak

### Conclusie

Geen asbest

| # | Type | Referentie | Resultaat |
|---|---|---|---|
| 9.1 | Puntmonster | 4 | Geen asbest |

| Opmerking | Deze oppervlakte, volumes en gewichten zijn niet gemeten, maar geschat op basis van een benadering van de aanwezige roofing (de opgegeven hoeveelheden mogen niet gebruikt worden als maatstaf voor heffingen). Om gevolgschade en lekkages te voorkomen is de roofing niet bemonsterd. We kunnen ook geen uitspraak doen over de onderliggende lagen. Bij renovatie of sloop dient er een destructief onderzoek uitgevoerd te worden van de roofing. |
