# Asbestinventarisatetest

Eikestraat 63, 9550 Herzele

Attestnummer : 20250718-000346.000

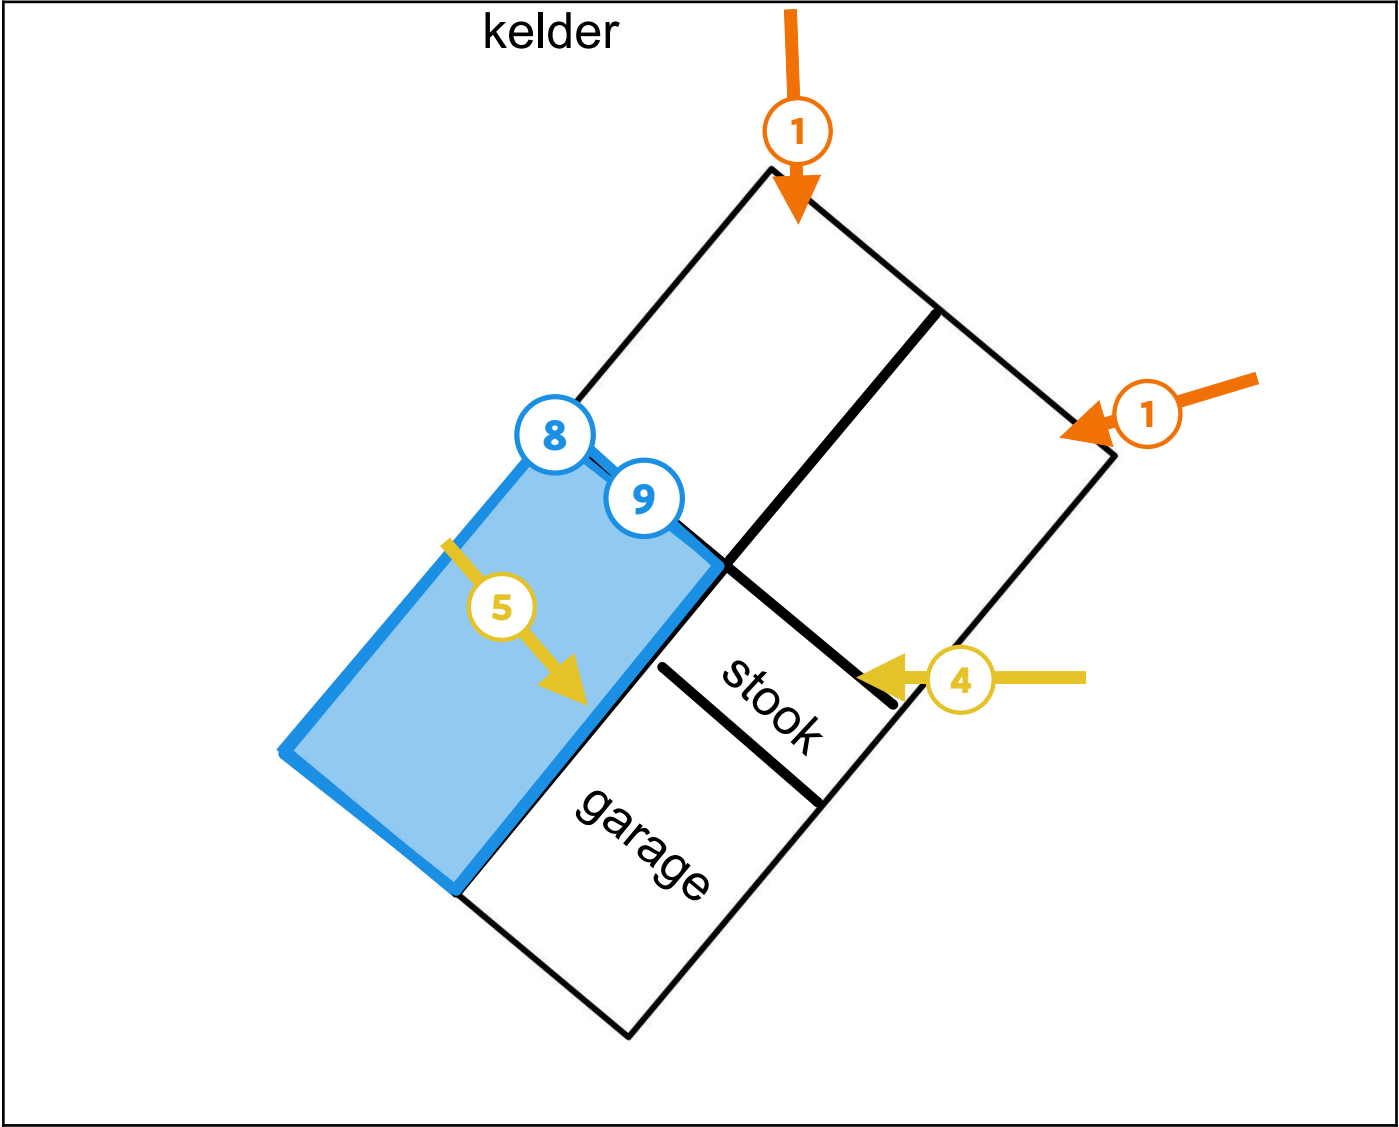
# Plan 1.2: Hoofdgebouw plan kelder

| Beschrijving | Type | Actie |
|---|---|---|
| 1. asbest cement verloren bekisting | Asbestmateriaal | Verwijderen |
| 4. Asbest cement luikje | Asbestmateriaal | Zorgvuldig beheren |
| 5. bakeliet zekeringkast | Asbestmateriaal | Zorgvuldig beheren |

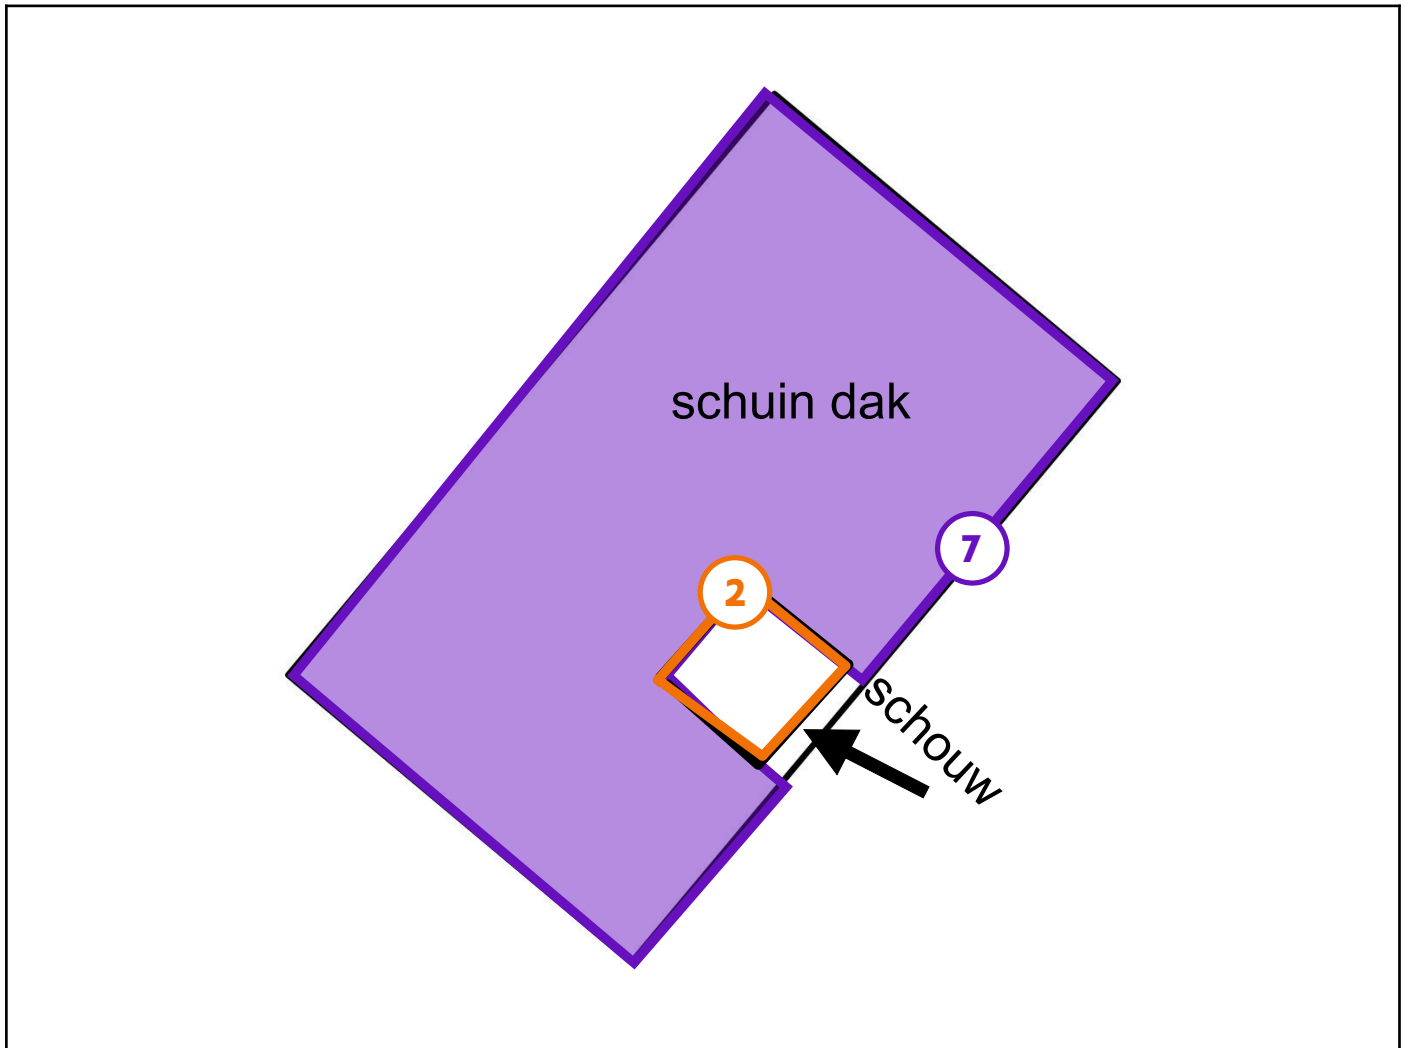
## Plan 1.3: Hoofdgebouw plan dak

| Beschrijving | Type | Actie |
|---|---|---|
| 2. Leien gevel schouw | Asbestmateriaal | <a href="#">Verwijderen</a> |

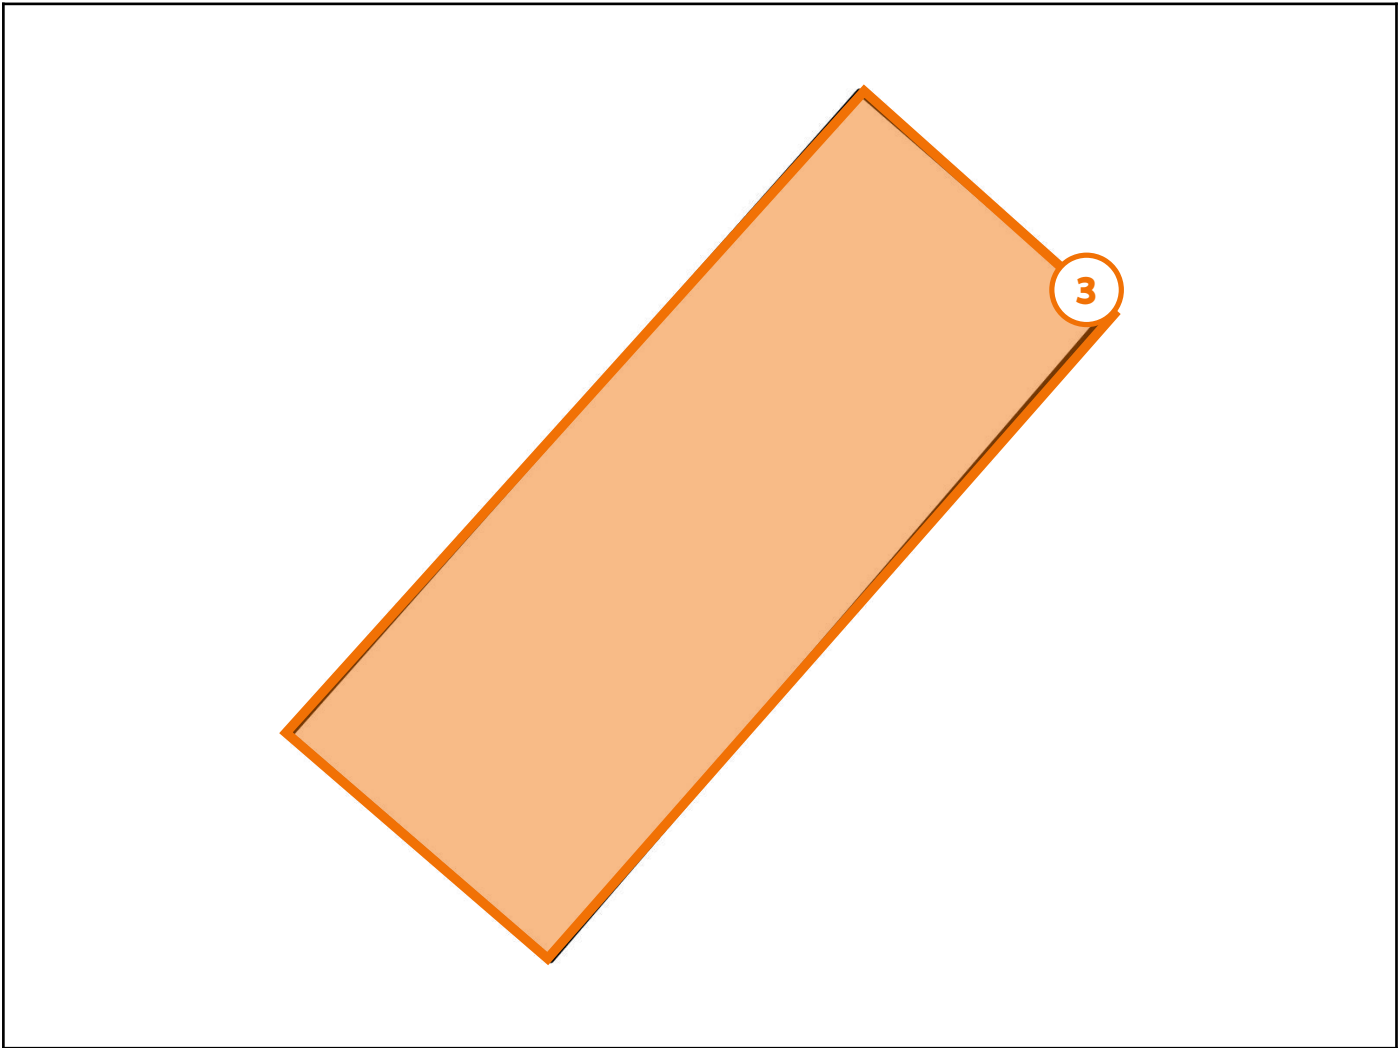
# Plan 2.1: Afdak plan

| Beschrijving | Type | Actie |
|---|---|---|
| 3. golfplaten dak | Asbestmateriaal | Verwijderen |

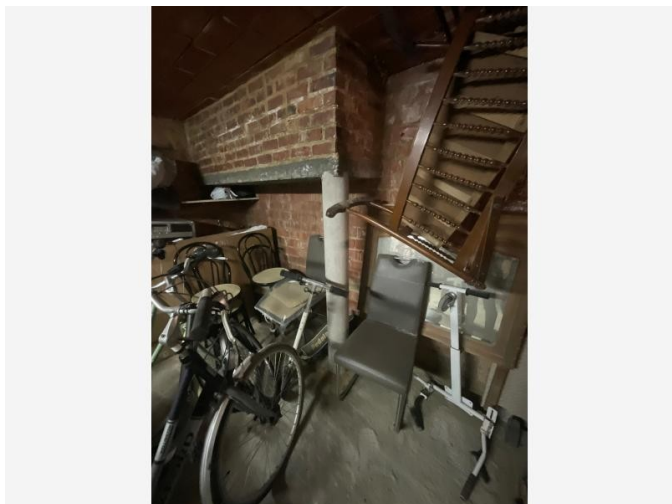
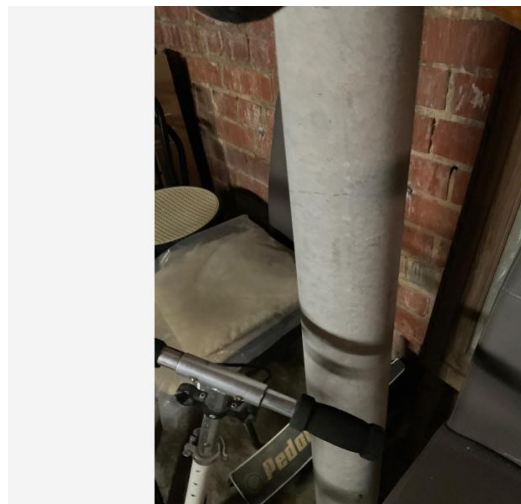
| Eindbeoordeling materiaalrisico | Verhoogd materiaalrisico en/of verhoogde kans op vezelvrijgave |

| Asbestsoort (vezeltype) | Crocidoliet aanwezig |
| Toestand van het materiaal | Matig beschadigd, matig verweerd |

| Beschrijving | asbest cement verloren bekisting |
| Asbestmateriaal | Buis, koker, leiding, pijp, doorvoer |

Het asbestmateriaal valt onder de mijlpaal van 2040.

Verwijderen

- Zorg voor een veilig beheer. Vermijd het beschadigen van het asbestmateriaal. Controleer de toestand jaarlijks op wijzigingen.
- Hemelwater dat afspoelt van asbestcement daken of gevels kan asbestdeeltjes bevatten. Gebruik het enkel voor gesloten circuits (bv. spoelen toiletten). Reinig na het vervangen van het dak of de gevel de dakgoten en regenwaterput of -ton om asbesthoudend sediment of slib te verwijderen
- Voer bijkomende staalname(s) uit.

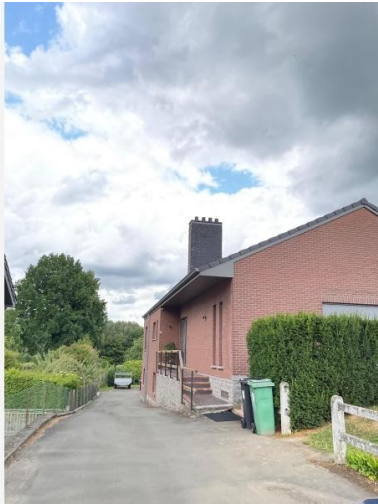
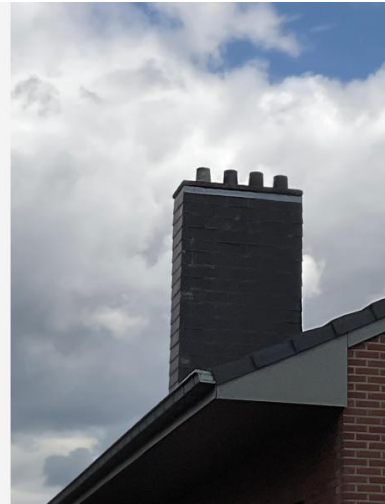
| Eindbeoordeling materiaalarisico | Verhoogd materiaalarisico en/of verhoogde kans op vezelvrijgave |

| Asbestsoort (vezeltype) | Crocidoliet aanwezig |
| Toestand van het materiaal | Matig beschadigd, matig verweerd |

| Beschrijving | Leien gevel schouw |
| Asbestmateriaal | Dak- en gevelbekleding - Lei, shingle |

Het asbestmateriaal valt onder de mijlpaal van 2034.

Verwijderen

- Zorg voor een veilig beheer. Vermijd het beschadigen van het asbestmateriaal. Controleer de toestand jaarlijks op wijzigingen.
- Verwijder dit asbestmateriaal zo snel mogelijk. Volg de toestand goed op.
- Hemelwater dat afspoelt van asbestcement daken of gevels kan asbestdeeltjes bevatten. Gebruik het enkel voor gesloten circuits (bv. spoelen toiletten). Reinig na het vervangen van het dak of de gevel de dakgoten en regenwaterput of -ton om asbesthoudend sediment of slib te verwijderen
- Voer bijkomende staalname(s) uit.

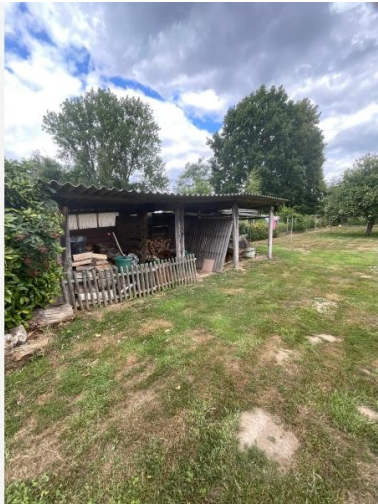
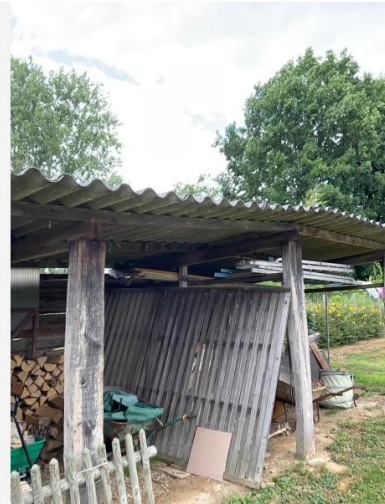
| Eindbeoordeling materiaalrisico | Verhoogd materiaalrisico en/of verhoogde kans op vezelvrijgave |

| Asbestsoort (vezeltype) | Crocidoliet aanwezig |
| Toestand van het materiaal | Matig beschadigd, matig verweerd |

| Beschrijving | golfplaten dak |
| Asbestmateriaal | Dak- en gevelbekleding - Golfplaat |

Het asbestmateriaal valt onder de mijlpaal van 2034.

Verwijderen

- Zorg voor een veilig beheer. Vermijd het beschadigen van het asbestmateriaal. Controleer de toestand jaarlijks op wijzigingen.
- Hemelwater dat afspoelt van asbestcement daken of gevels kan asbestdeeltjes bevatten. Gebruik het enkel voor gesloten circuits (bv. spoelen toiletten). Reinig na het vervangen van het dak of de gevel de dakgoten en regenwaterput of -ton om asbesthoudend sediment of slib te verwijderen
- Voer bijkomende staalname(s) uit.

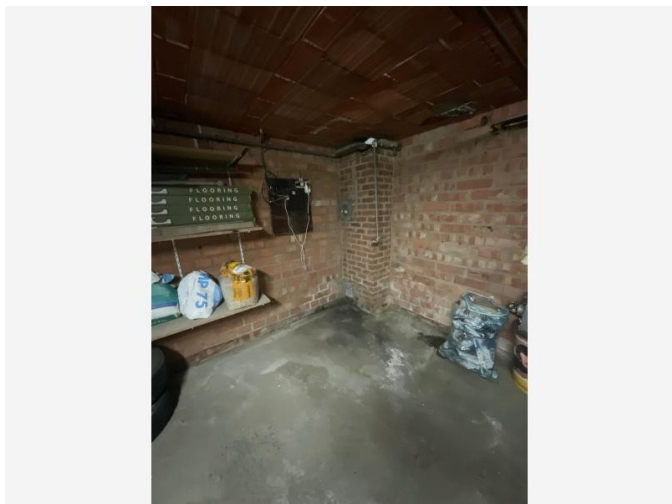
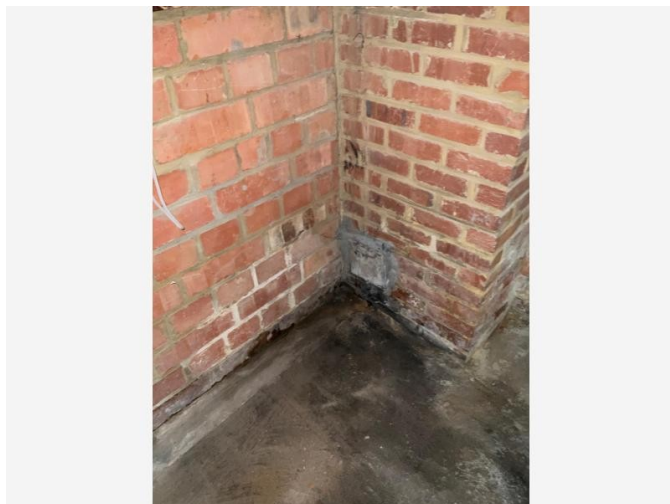
| Eindbeoordeling materiaalrisico | Laag materiaalrisico en/of verlaagde kans op vezelvrijgave |

| Asbestsoort (vezeltype) | Crocidoliet aanwezig |
| Toestand van het materiaal | Onbeschadigd, niet verweerd |

| Beschrijving | Asbest cement luikje |
| Asbestmateriaal | Brandwerende afsluiting (prefab geheel) - Luik |

Het asbestmateriaal valt onder de mijlpaal van 2040.

Zorgvuldig beheren

- Zorg voor een veilig beheer. Vermijd het beschadigen van het asbestmateriaal. Controleer de toestand jaarlijks op wijzigingen.
- Voer bijkomende staalname(s) uit.
