# Asbestinventarisatattest

Bergstraat 70, 9420 Erpe-Mere

Attestnummer : 20250722-000077.000

Uitgegeven op : 22.07.2025

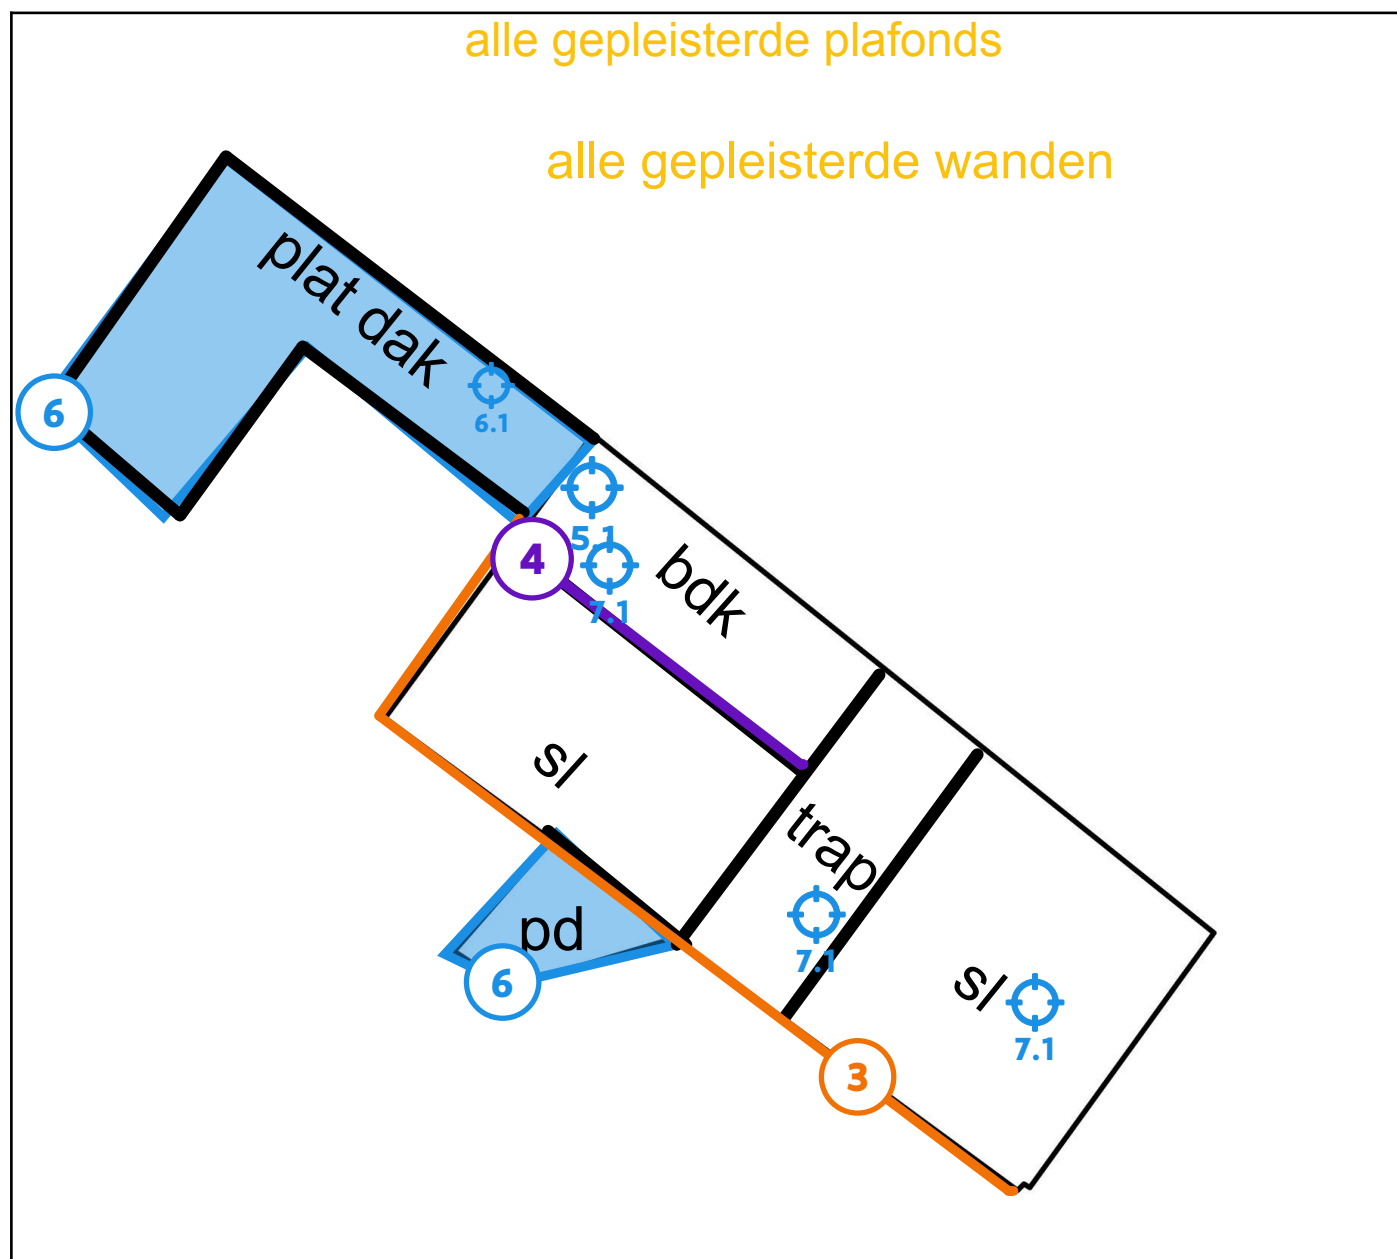
## Plan 1.2: Hoofdgebouw plan 1e

| Beschrijving | Type | Actie |
|---|---|---|
| 3. Leien gevel | Asbestmateriaal | <a href="#">Verwijderen</a> |
| 4. faiancelijm achter tegels | Advies | - |

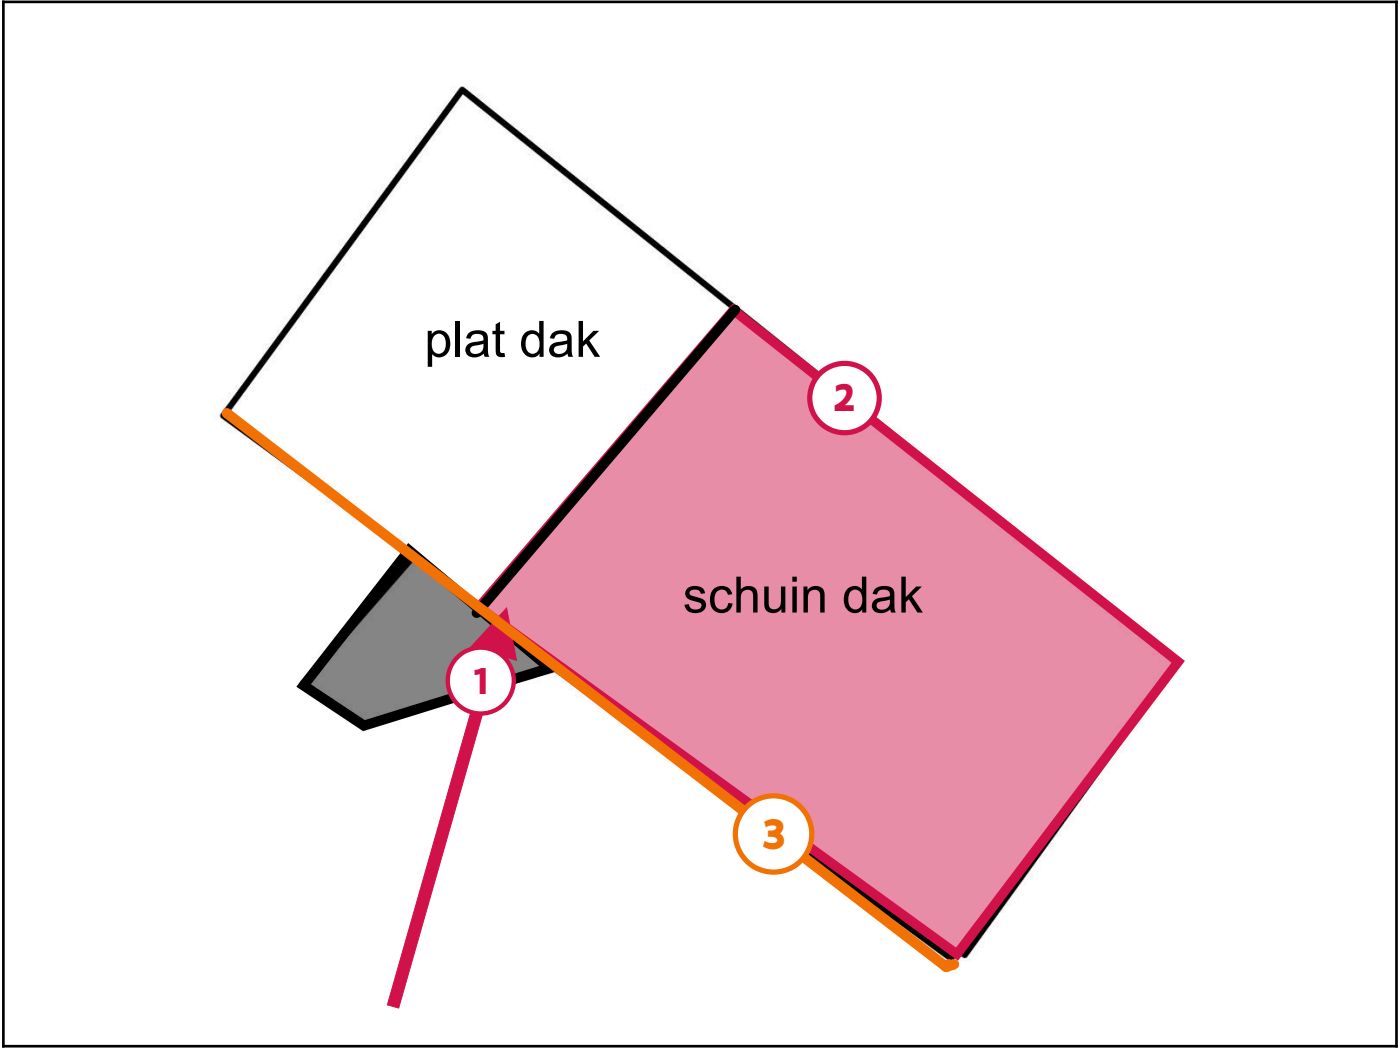
# Plan 1.3: Hoofdgebouw plan dak

| Beschrijving | Type | Actie |
|---|---|---|
| 1. Asbest cement rookgaskanaal | Asbestmateriaal | Dringend verwijderen |
| 2. Ieren dak | Asbestmateriaal | Dringend verwijderen |
| 3. Ieren gevel | Asbestmateriaal | Verwijderen |

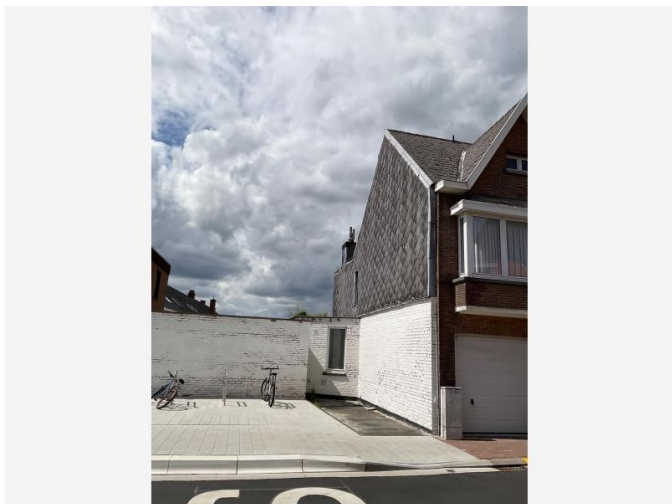
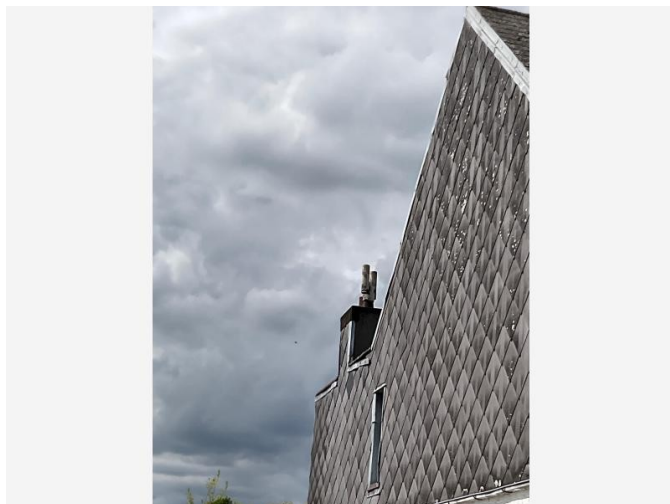
| Fiche 1: Asbest cement rookgaskanaal..... | 13 |

Overzichtsfoto

Detailfoto

Het asbestmateriaal valt onder de mijlpaal van 2034.

**Dringend verwijderen**

| Eindbeoordeling materiaalrisico | Hoog materiaalrisico en/of hoge kans op vezelvrijgave |

| Asbestsoort (vezeltype) | Crocidoliet aanwezig |
| Toestand van het materiaal | Matig beschadigd, matig verweerd |

| Beschrijving | Asbest cement rookgaskanaal |

- Zorg voor een veilig beheer. Vermijd het beschadigen van het asbestmateriaal. Controleer de toestand jaarlijks op wijzigingen.
- Voer bijkomende staalname(s) uit.

- Eenvoudige handelingen: mag via doe-het-zelf of door werknemer(s) met opleidingsattest eenvoudige handelingen  
Bij het uitvoeren van eenvoudige handelingen, zoals toegestaan via doe-het-zelfmethoden of door werknemers met een opleidingsattest, is het gebruik van de juiste persoonlijke beschermingsmiddelen (PBM's) verplicht om blootstelling aan asbestvezels te voorkomen. Wij adviseren echter om asbest te laten verwijderen door een werknemer met opleidingscertificaat. Maar het is ook toegestaan via de doe-het-zelfmethode, mits de juiste voorzorgsmaatregelen en PBM's in acht worden genomen. De te gebruiken PBM's zijn:
  - FFP3-mondmasker of halfgelaatsmasker met P3 filter
  - wegwerpoverall (Tyvek CATIII, type 5 en 6)

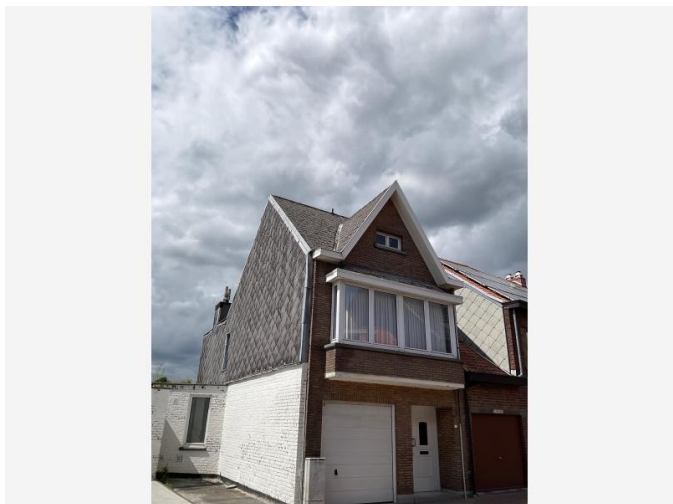
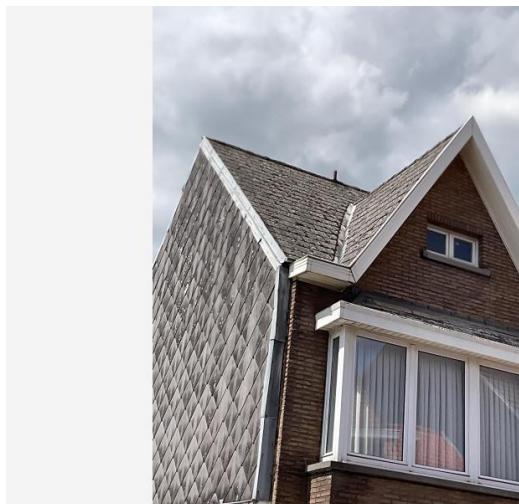
| Fiche 2: leien dak..... | 16 |

Overzichtsfoto

Detailfoto

Het asbestmateriaal valt onder de mijlpaal van 2034.

**Dringend verwijderen**

| Eindbeoordeling materiaalrisico | Hoog materiaalrisico en/of hoge kans op vezelvrijgave |

| Asbestsoort (vezeltype) | Crocidoliet aanwezig |
| Toestand van het materiaal | Matig beschadigd, matig verweerd |

| Beschrijving | leien dak |

- Zorg voor een veilig beheer. Vermijd het beschadigen van het asbestmateriaal. Controleer de toestand jaarlijks op wijzigingen.
- Hemelwater dat afspoelt van asbestcement daken of gevels kan asbestdeeltjes bevatten. Gebruik het enkel voor gesloten circuits (bv. spoelen toiletten). Reinig na het vervangen van het dak of de gevel de dakgoten en regenwaterput of -ton om asbesthoudend sediment of slib te verwijderen
- Voer bijkomende staalname(s) uit.

- Eenvoudige handelingen: mag via doe-het-zelf of door werknemer(s) met opleidingsattest eenvoudige handelingen  
Bij het uitvoeren van eenvoudige handelingen, zoals toegestaan via doe-het-zelfmethoden of door werknemers met een opleidingsattest, is het gebruik van de juiste persoonlijke beschermingsmiddelen (PBM's) verplicht om blootstelling aan asbestvezels te voorkomen. Wij adviseren echter om asbest te laten verwijderen door een werknemer met opleidingscertificaat. Maar het is ook toegestaan via de doe-het-zelfmethode, mits de juiste voorzorgsmaatregelen en PBM's in acht worden genomen. De te gebruiken PBM's zijn:

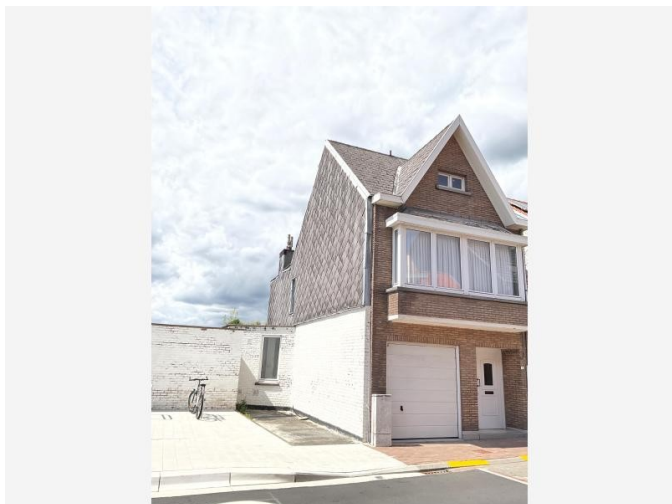
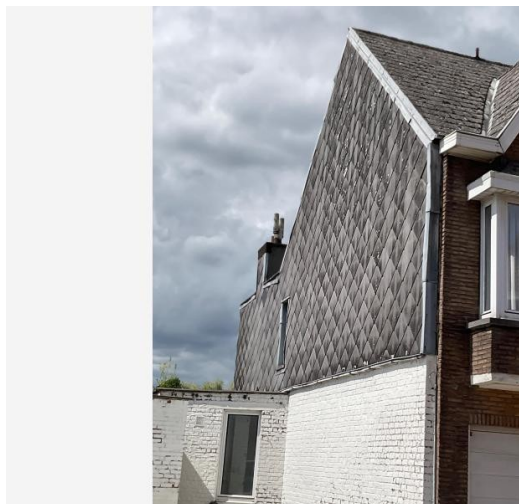
| Fiche 3: Leien gevel..... | 19 |

Overzichtsfoto

Detailfoto

Het asbestmateriaal valt onder de mijlpaal van 2034.

Verwijderen

| Eindbeoordeling materiaalrisico | Verhoogd materiaalrisico en/of verhoogde kans op vezelvrijgave |

| Asbestsoort (vezeltype) | Crocidoliet aanwezig |
| Toestand van het materiaal | Matig beschadigd, matig verweerd |

| Beschrijving | Leien gevel |

- Zorg voor een veilig beheer. Vermijd het beschadigen van het asbestmateriaal. Controleer de toestand jaarlijks op wijzigingen.
- Verwijder dit asbestmateriaal zo snel mogelijk. Volg de toestand goed op.
- Hemelwater dat afspoelt van asbestcement daken of gevels kan asbestdeeltjes bevatten. Gebruik het enkel voor gesloten circuits (bv. spoelen toiletten). Reinig na het vervangen van het dak of de gevel de dakgoten en regenwaterput of -ton om asbesthoudend sediment of slib te verwijderen
- Voer bijkomende staalname(s) uit.

- Eenvoudige handelingen: mag via doe-het-zelf of door werknemer(s) met opleidingsattest eenvoudige handelingen  
Bij het uitvoeren van eenvoudige handelingen, zoals toegestaan via doe-het-zelfmethoden of door werknemers met een opleidingsattest, is het gebruik van de juiste persoonlijke beschermingsmiddelen (PBM's) verplicht om blootstelling aan asbestvezels te voorkomen. Wij adviseren echter om asbest te laten verwijderen door een werknemer met opleidingscertificaat. Maar het is ook toegestaan via de doe-het-

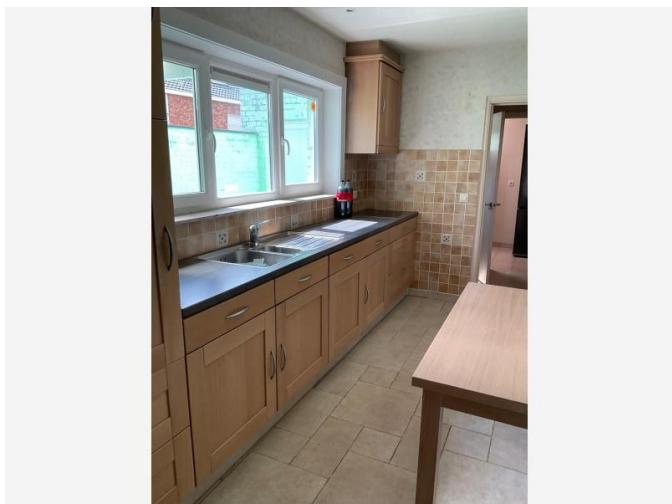
| Fiche 4: faïencelijm achter tegels..... | 23 |

Vrije foto

Achter de tegels bevindt zich faiancelijm. Deze moet volgens het IP verplicht bemonsterd worden. Tijdens de inspectie heeft de inspecteur geen faiancelijm aangetroffen, maar heeft hij wel een sterk vermoeden dat zich deze achter de tegels bevindt. Let op bij werken aan deze plaatsen. Faiancelijm kon vroeger asbesthoudend zijn. Een bijkomend onderzoek is aangeraden indien er werken gepland zijn.

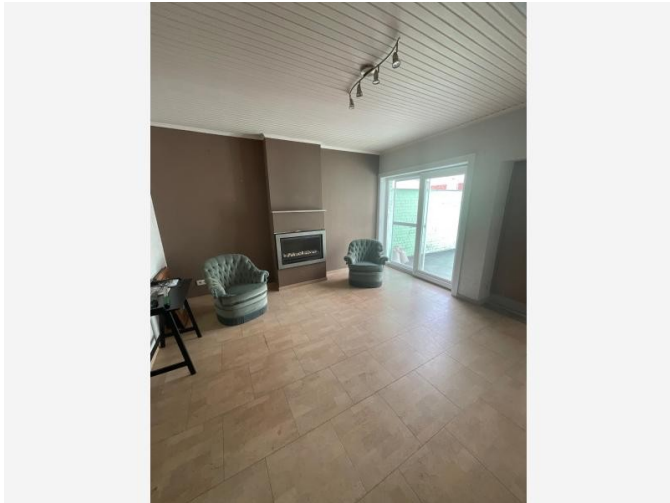
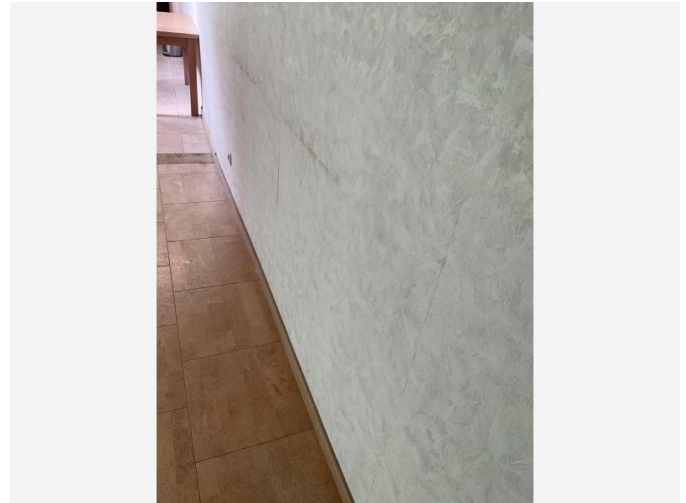
## Fiche 5: pleisterwerk wanden

Overzichtsfoto

Detailfoto

Geen asbest

| # | Type | Referentie | Resultaat |
|---|---|---|---|
| 5.1 | Mengmonster | mm01 | Geen asbest |

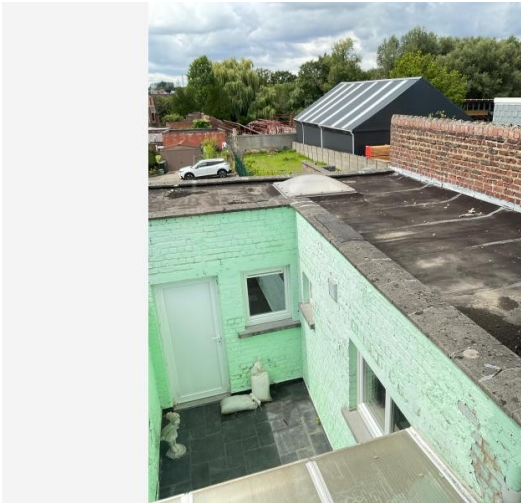
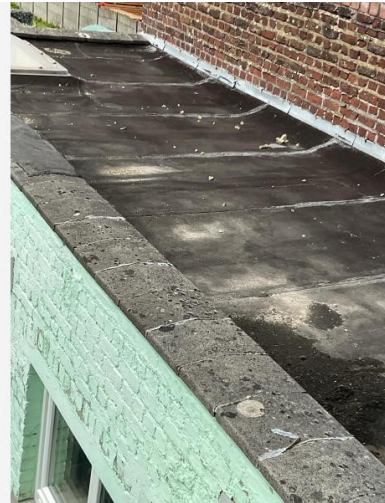
## Fiche 6: roofing dak

Overzichtsfoto

Detailfoto

Geen asbest

| # | Type | Referentie | Resultaat |
|---|---|---|---|
| 6.1 | Puntmonster | mm03 | Geen asbest |

| Opmerking | <p>Geschatte hoeveelheid.</p> <p>Enkel de bovenste laag werd gecontroleerd. De uitslag kan dus geen uitspraak doen over ondergelegen lagen.</p> |

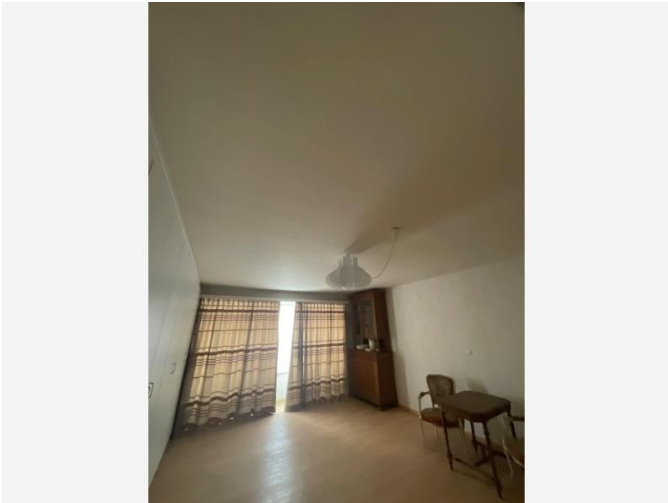
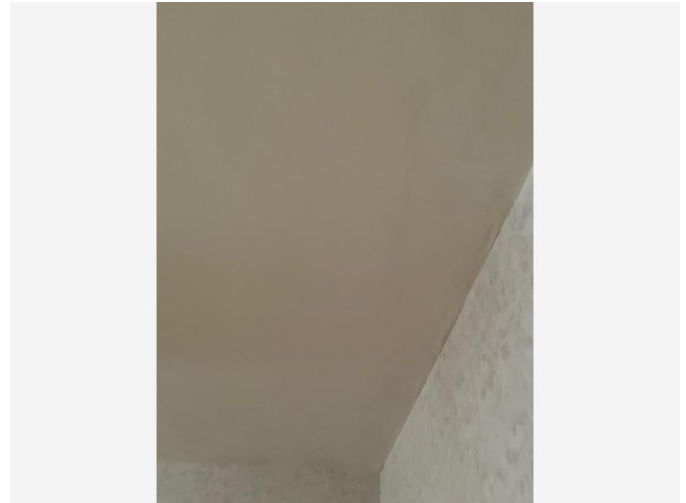
## Fiche 7: pleisterwerk plafond

Overzichtsfoto

Detailfoto

Geen asbest

| # | Type | Referentie | Resultaat |
|---|---|---|---|
| 7.1 | Mengmonster | mm02 | Geen asbest |
