# Asbestinventarisatattest

Bevrijdingslaan 135/A, 9000 Gent

Attestnummer : 20250706-000134.000

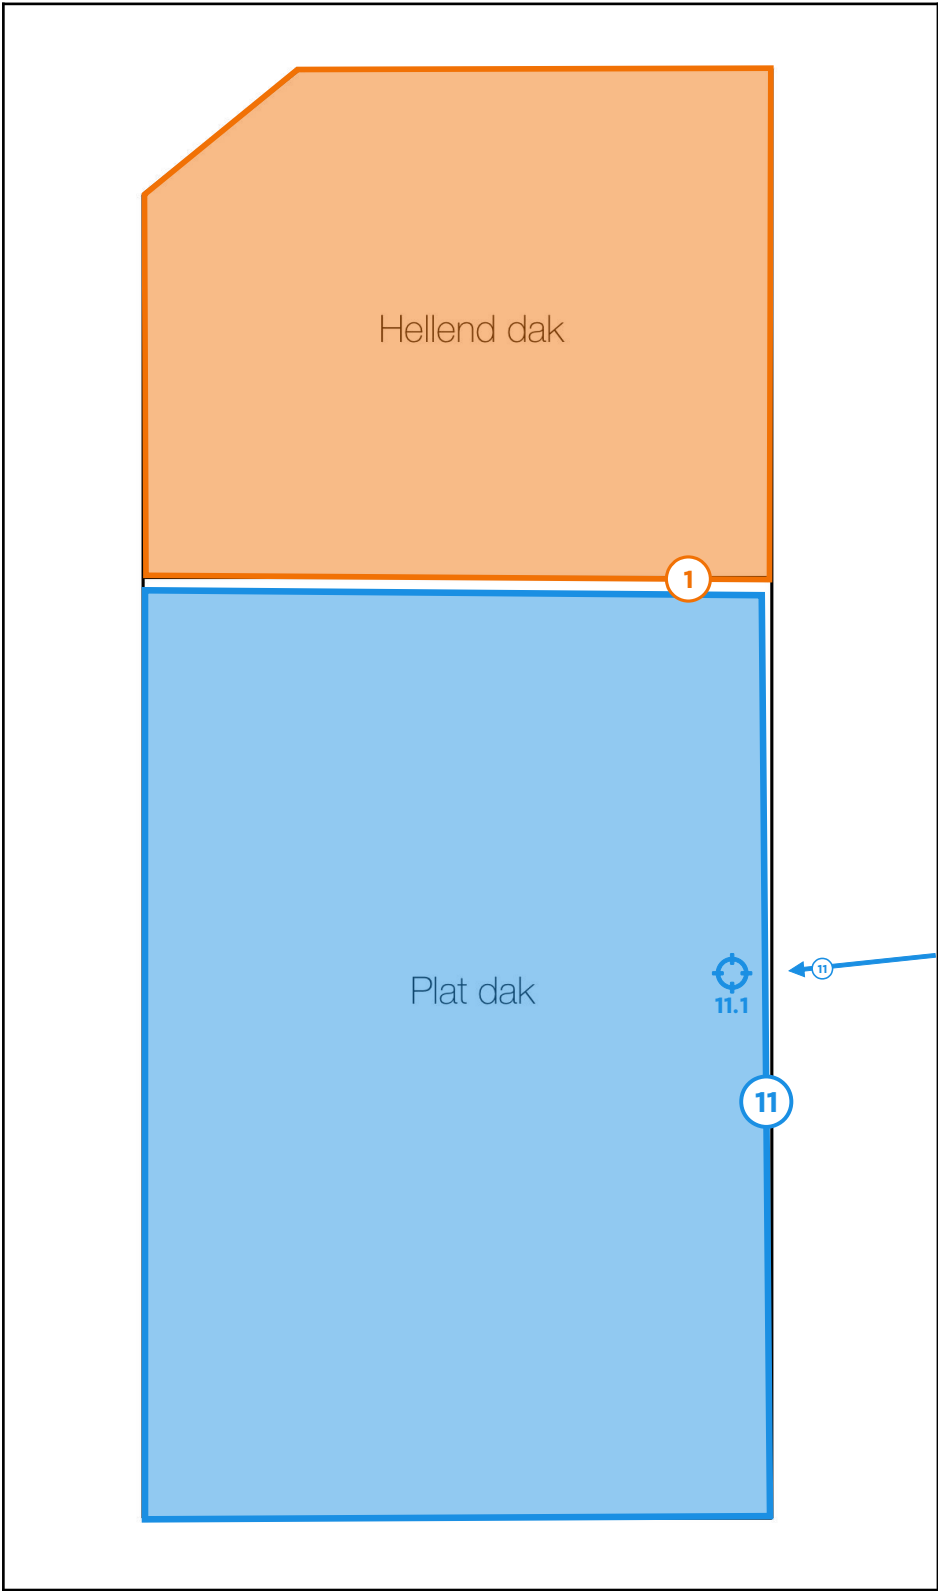
# Plan 1.12: Dak

| 1. Onderdak | Asbestmateriaal | <a href="#">Verwijderen</a> |

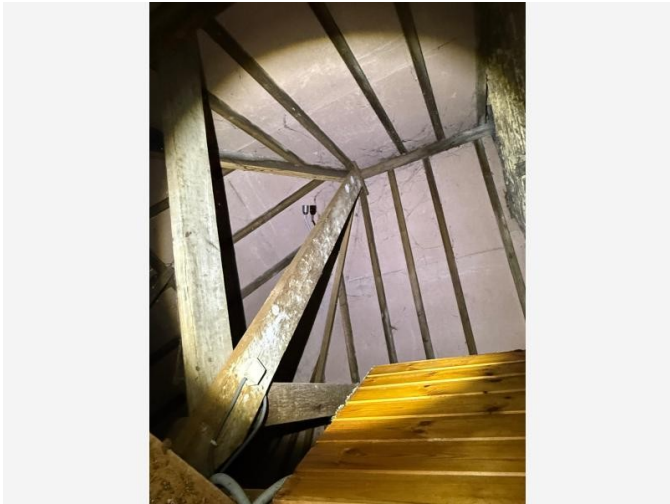
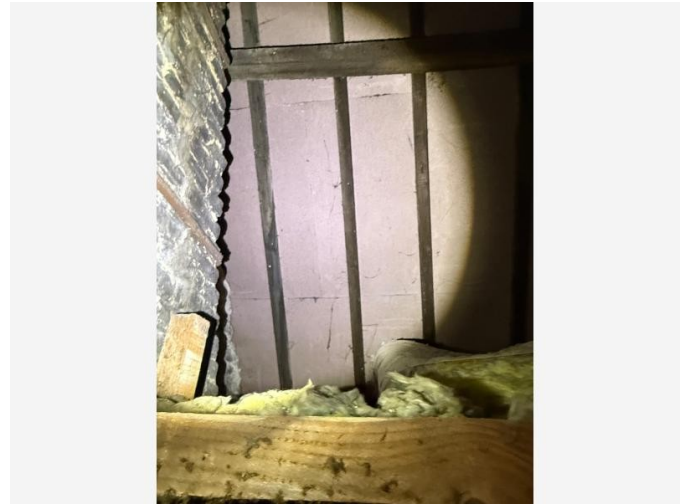
| Eindbeoordeling materiaalrisico | Verhoogd materiaalrisico en/of verhoogde kans op vezelvrijgave |

| Asbestsoort (vezeltype) | Crocidoliet aanwezig |
| Afschermingsgraad van het gehele materiaal | Geheel of deels (ook) vrij aan de binnenlucht |
| Toestand van het materiaal | Licht beschadigd, licht verweerd. Intact calciumsilicaatmateriaal of categorie III 'gebondenheid' |

| Beschrijving | Onderdak |
| Asbestmateriaal | Plaat, paneel, tablet - Type Menuiserie |
| Hoeveelheid (oppervlakte - dikte - aantal) | <ul style="list-style-type: none"> <li>• 60,00 m<sup>2</sup> - 0,50 cm - 1 stuk</li> </ul> |

Het asbestmateriaal valt onder de mijlpaal van 2040.

Verwijderen

- Zorg voor een veilig beheer. Vermijd het beschadigen van het asbestmateriaal. Controleer de toestand jaarlijks op wijzigingen.
- Voer bijkomende staalname(s) uit.

- Eenvoudige handelingen: mag via doe-het-zelf of door werknemer(s) met opleidingsattest eenvoudige handelingen  
Vermijd beschadiging en verwijder de toepassing in zijn geheel. Gebruik daarbij de correcte persoonlijke beschermingsmiddelen (PBM's), zoals een FFP3-masker, handschoenen en een overall van categorie 3, type 5/6. Indien volledige verwijdering niet mogelijk is zonder vezelemisatie en beschadiging, schakel dan een erkende asbestverwijderaar in.

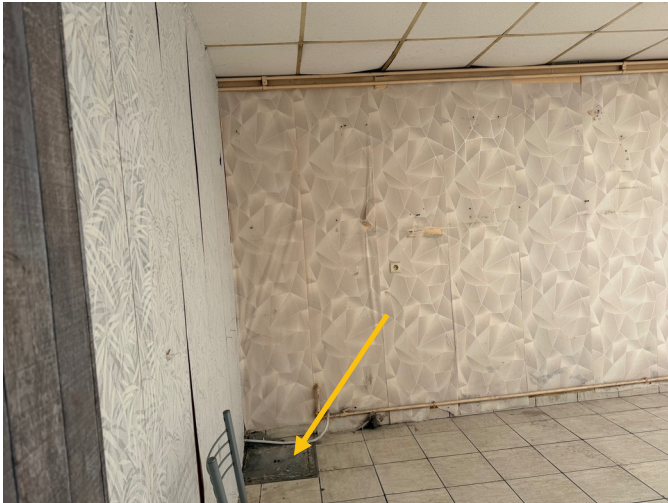
**Reden:** Dichtgemetseld

**Uitleg van de asbestdeskundige:** De rioleringsput/beerput is dichtgemetseld en moet eerst uitgebroken worden voordat we een inspectie kunnen uitvoeren.

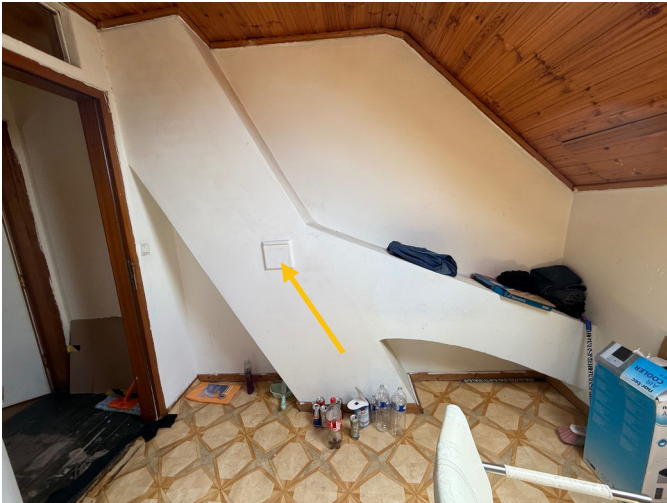
**Reden:** Het te onderzoeken materiaal situeert zich hoger dan 3,50 m te rekenen vanaf een veilige ondergrond

**Uitleg van de asbestdeskundige:** Het rookgaskanaal is niet beoordeeld. Aan de binnenzijde is de kachel verwijderd. Aan de buitenzijde is het hoger dan 3,5 meter om de schoorsteen te inspecteren. Het is niet zichtbaar of er een asbestverdacht rookgaskanaal aanwezig is in de schoorsteen. Conform ons inspectieprotocol mogen wij een beperking inroepen voor hoogtes hoger dan 3,5 m. Indien men dit wil laten onderzoeken, dient er een nieuwe afspraak gemaakt te worden en moet er een hoogtewerker voorzien worden, evenals iemand die bevoegd is om deze te bedienen en eventueel een techniek die de al dan niet aanwezige schouwwhoed kan afnemen en weer terugplaatsen. Het schouwluik aan de binnenzijde zat vast en kon niet verwijderd worden.

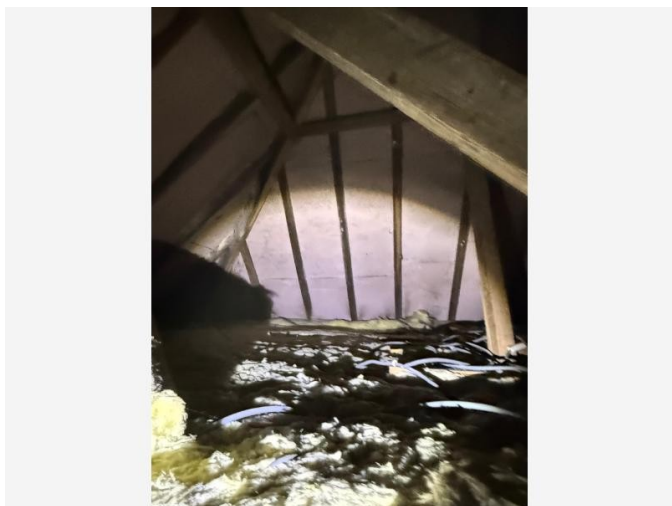
**Reden:** Het onderzoek kan niet uitgevoerd worden binnen de bepalingen van de Welzijnswet

**Uitleg van de asbestdeskundige:** Zolder is niet toegankelijk en beloopbaar wegens afwezigheid van een vloerplaat.

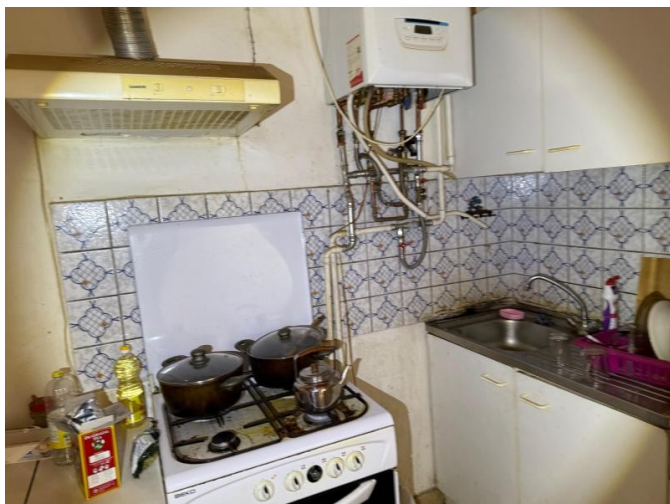
Op moment van de inspectie kon niet worden nagegaan of de tegellijm achter de muurtegels/plinten asbestverdacht is. Bij renovatie of verwijdering van de tegels dient het materiaal te worden geanalyseerd

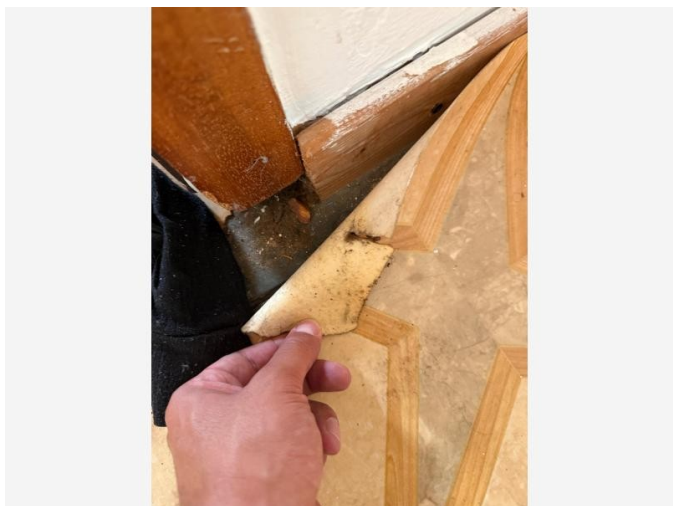
Tijdens de inspectie van het vloerzeil heb ik, op basis van mijn ervaring, kunnen vaststellen dat het vloerzeil niet asbesthoudend of asbestverdacht is.

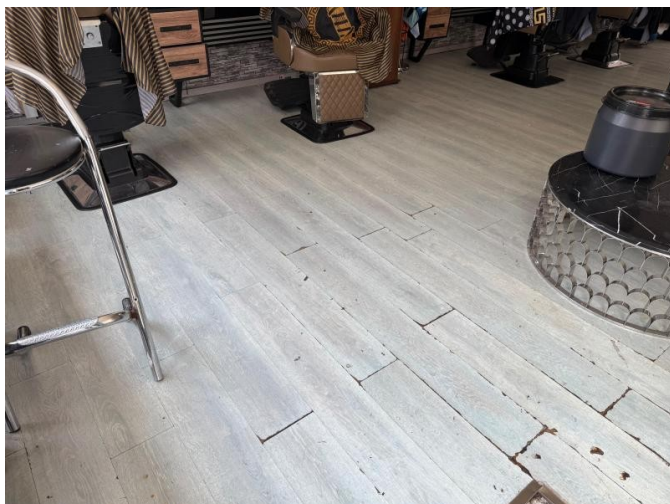
Het laminaat is niet-asbestverdacht, maar het onderliggende laag kon niet geïnspecteerd worden.

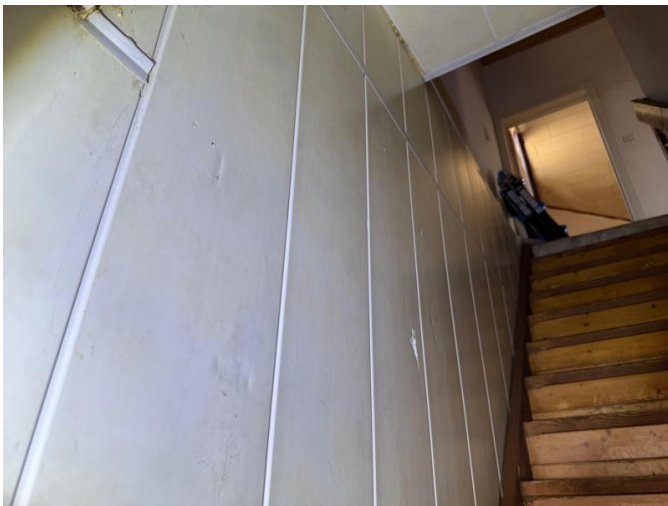
Er werden valse muren aangebracht. Als deskundige kan ik geen uitspraak doen over eventuele asbestverdachte toepassingen die aanwezig zijn of verborgen zitten achter de voorzetwanden/valse wanden. Bij renovaties, sloop of verbouwingen is het aan te raden een destructieve asbestinventaris op te stellen voor deze ruimtes.

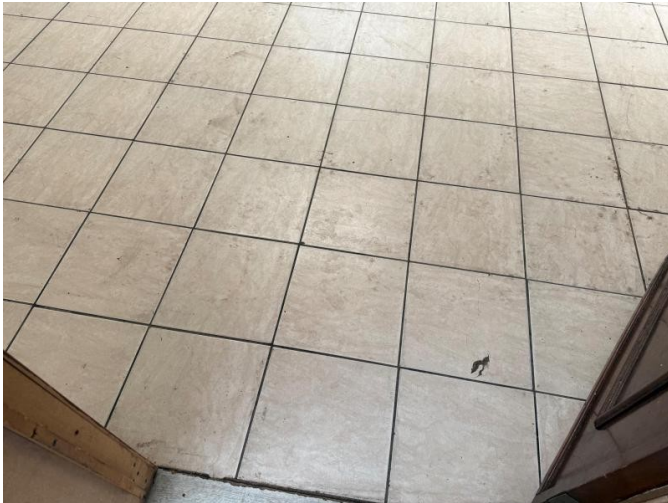
Op moment van de inspectie kon niet worden nagegaan of de tegellijm onder de vloertegels asbestverdacht is. Bij renovatie of verwijdering van de tegels dient het materiaal te worden geanalyseerd

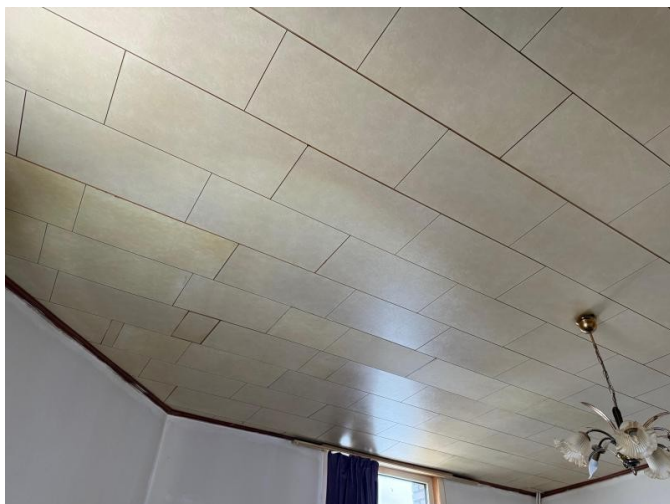
De plafonds zijn gemaakt van niet-asbestverdachte materialen (bijvoorbeeld laminaat, gyproc, ...), deze toepassingen zijn niet asbestverdacht. We hebben echter niet kunnen vaststellen of er mogelijk asbestverdachte of asbesthoudende materialen achter deze toepassingen aanwezig zijn. Bij renovatie of sloop is het aangeraden om een destructief onderzoek te laten uitvoeren van deze toepassingen.

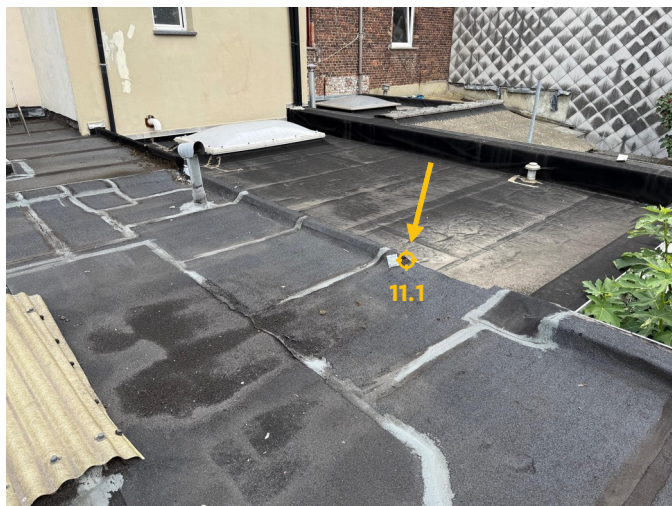
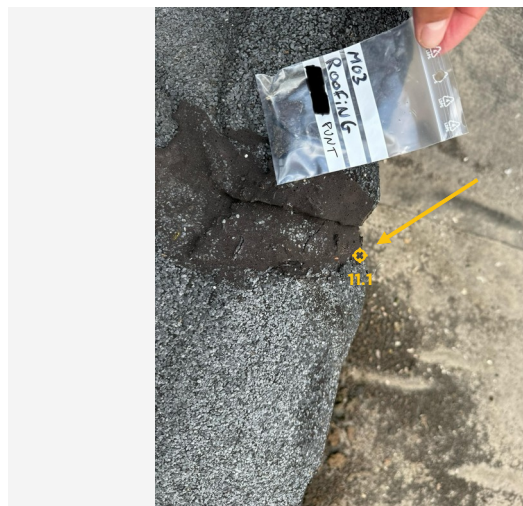
## Fiche 11: Roofing plat dak

Geen asbest

| # | Type | Referentie | Resultaat |
|---|---|---|---|
| 11.1 | Puntmonster | M03 | Geen asbest |

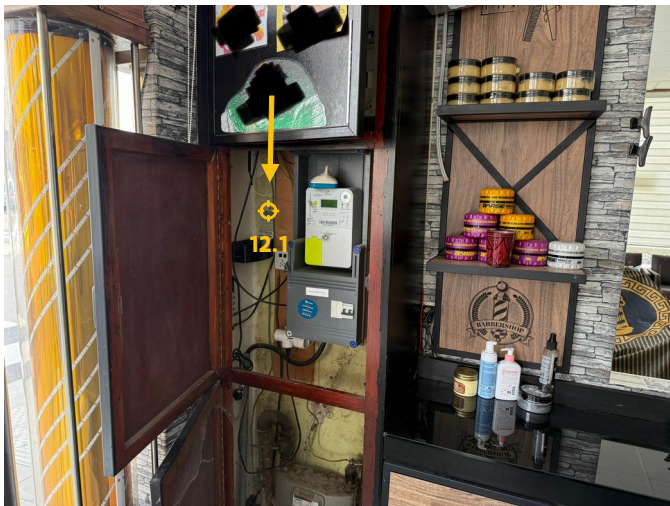
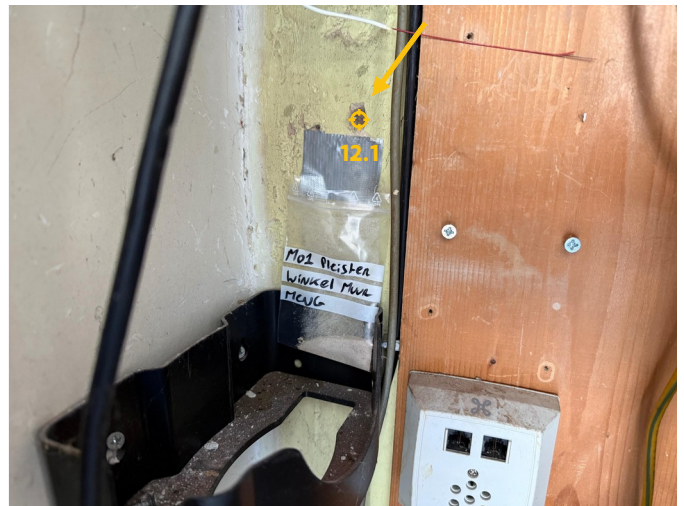
## Fiche 12: Pleisterwerk muren (winkel)

Geen asbest

| # | Type | Referentie | Resultaat |
|---|---|---|---|
| 12.1 | Mengmonster | M01 | Geen asbest |

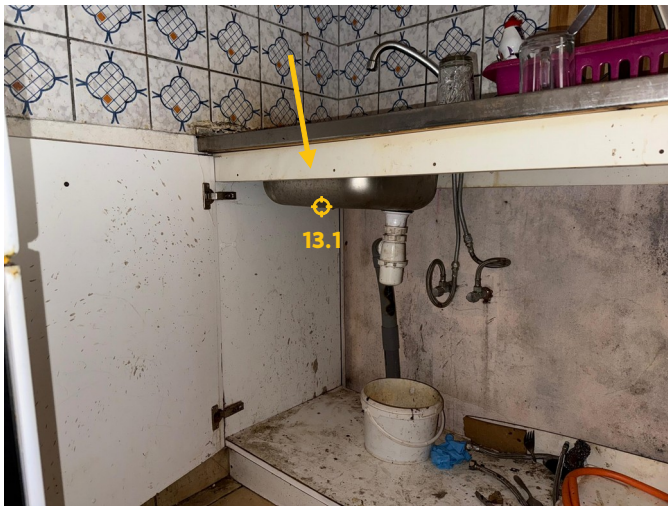
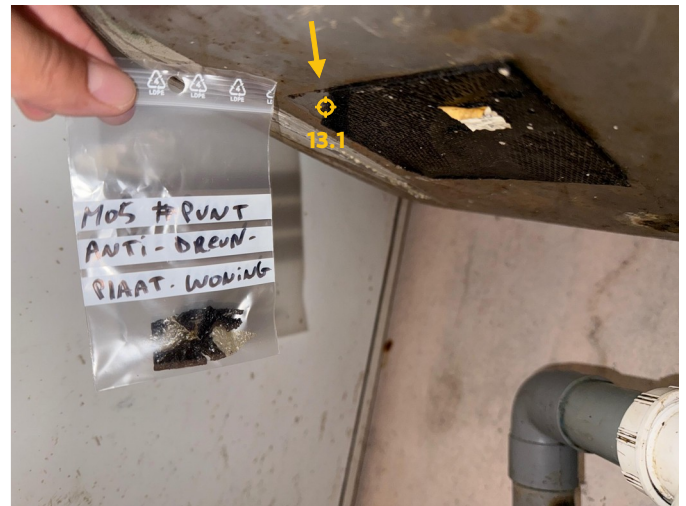
## Fiche 13: Anti-dreunplaat onder spoelbak

Geen asbest

| # | Type | Referentie | Resultaat |
|---|---|---|---|
| 13.1 | Puntmonster | M05 | Geen asbest |

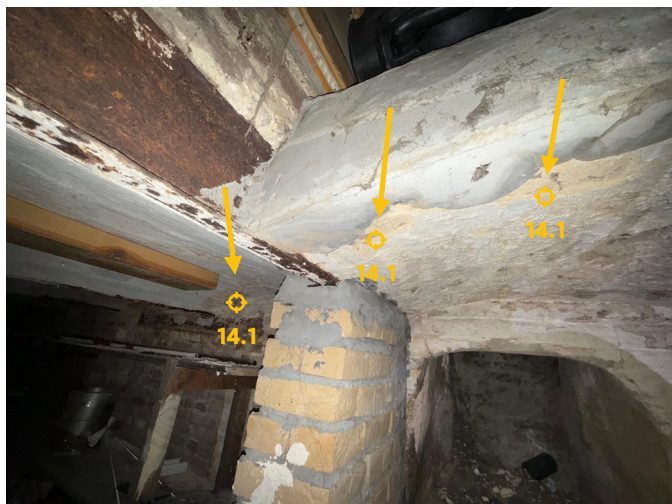
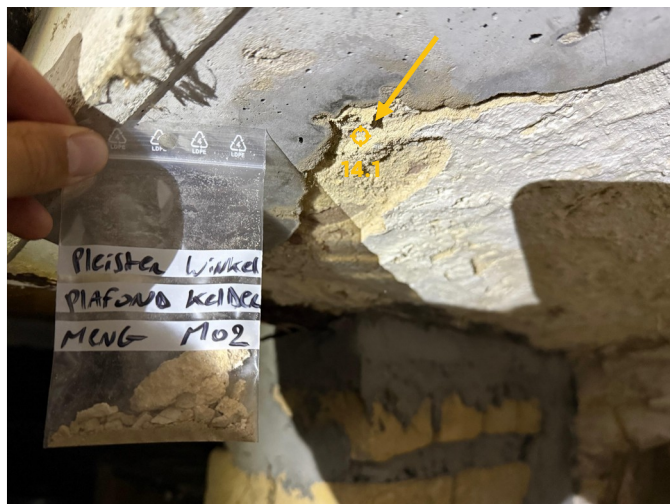
## Fiche 14: Pleisterwerk plafonds (kelder)

Geen asbest

| # | Type | Referentie | Resultaat |
|---|---|---|---|
| 14.1 | Mengmonster | M02 | Geen asbest |

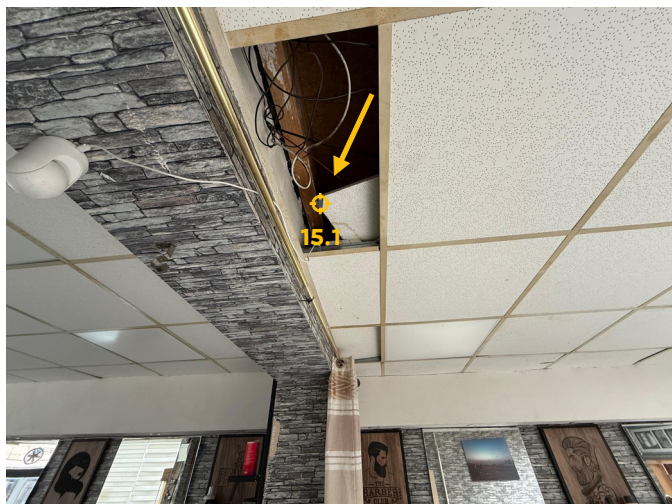
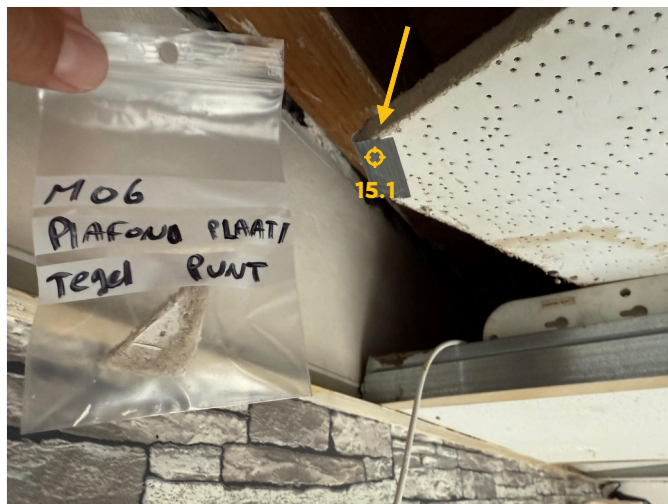
## Fiche 15: Plafondplaat/tegel (Vals plafond winkel)

Geen asbest

| # | Type | Referentie | Resultaat |
|---|---|---|---|
| 15.1 | Puntmonster | M06 | Geen asbest |

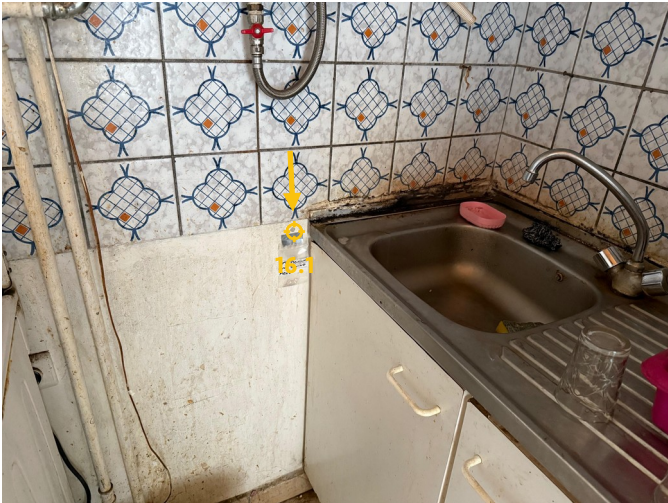
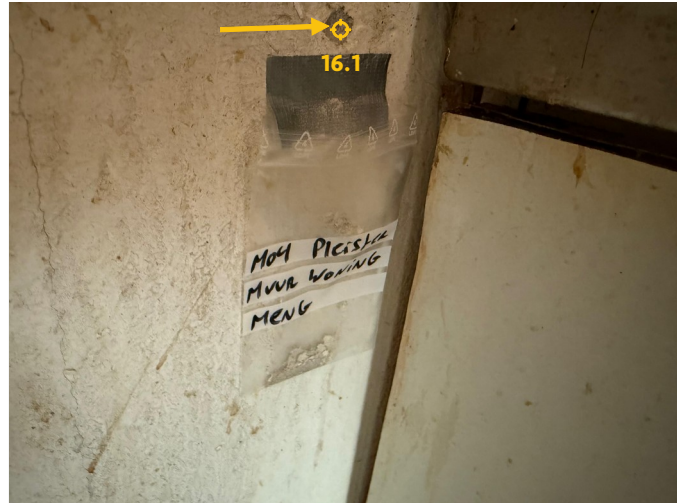
## Fiche 16: Pleisterwerk muren (appartement)

Geen asbest
