# Asbestinventarisatetest

Sijsjeslaan 4, 1950 Kraainem

Attestnummer : 20250630-000315.000

Uitgegeven op : 30.06.2025

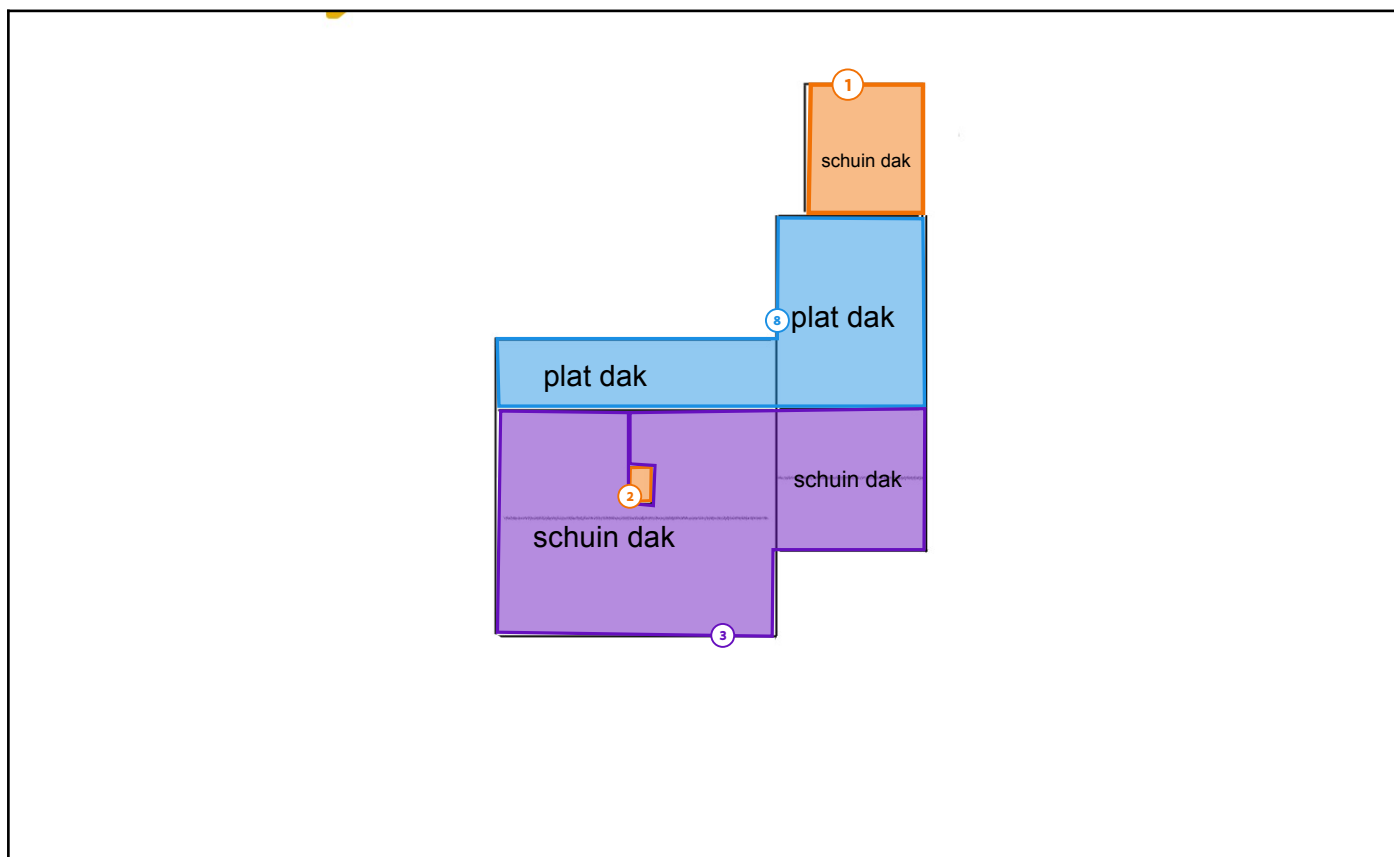
## Plan 1.1: Dakconstructie

| Beschrijving | Type | Actie |
|---|---|---|
| 1. Leien dak + nokboorden | Asbestmateriaal | <a href="#">Verwijderen</a> |
| 2. Rookgaskanaal + schouwwhoed | Asbestmateriaal | <a href="#">Verwijderen</a> |
| 3. Onderdak | Advies | - |
| 8. roofing plat dak | Geen asbest | - |

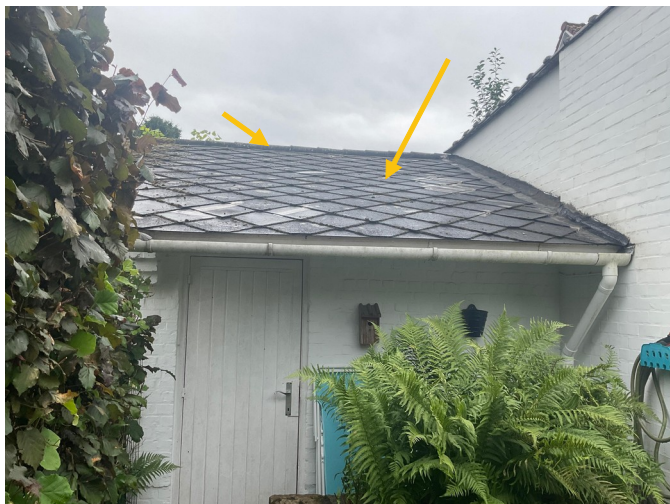
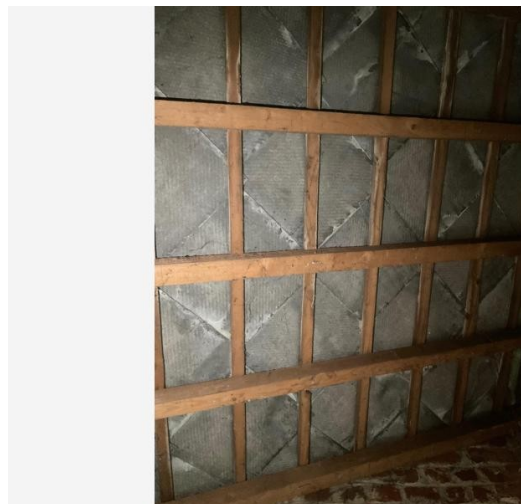
Het asbestmateriaal valt onder de mijlpaal van 2034.

Verwijderen

| Eindbeoordeling materiaalrisico | Laag materiaalrisico en/of verlaagde kans op vezelvrijgave |

| Asbestsoort (vezeltype) | Crocidoliet aanwezig |
| Toestand van het materiaal | Licht beschadigd, licht verweerd. Intact calciumsilicaatmateriaal of categorie III 'gebondenheid' |

| Beschrijving | Leien dak + nokboorden |
| Asbestmateriaal | Dak- en gevelbekleding - Lei, shingle |
| Hoeveelheid (oppervlakte - aantal) | • 10,00 m <sup>2</sup> - 1 stuk |

- Zorg voor een veilig beheer. Vermijd het beschadigen van het asbestmateriaal. Controleer de toestand jaarlijks op wijzigingen.
- Hemelwater dat afspoelt van asbestcement daken of gevels kan asbestdeeltjes bevatten. Gebruik het enkel voor gesloten circuits (bv. spoelen toiletten). Reinig na het vervangen van het dak of de gevel de dakgoten en regenwaterput of -ton om asbesthoudend sediment of slib te verwijderen
- Voer bijkomende staalname(s) uit.

- Eenvoudige handelingen: mag via doe-het-zelf of door werknemer(s) met opleidingsattest eenvoudige handelingen  
De techniek van de eenvoudige handelingen mag worden toegepast bij de verwijdering van deze toepassing .

Vermijd het breken van de asbesttoepassing om vezelvrijgaven te vermijden .

Gebruik de correcte persoonlijke beveiligingsmiddelen .  
gebruik een stofmasker van met een FFP3 kwaliteit of beter ,  
wegwerphandschoenen en een wegwerpoverall ( CAT III type(5/6 ) .

verpak het in een dubbele, doorzichtige plastic zak  
en breng dit naar een afvalverwerkingsbedrijf bedrijf

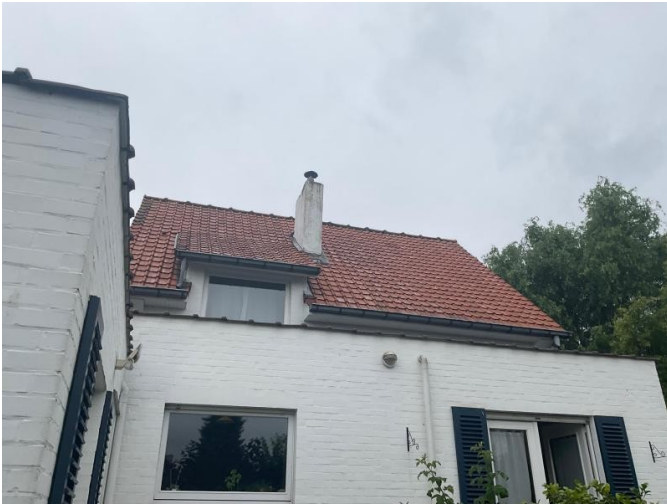
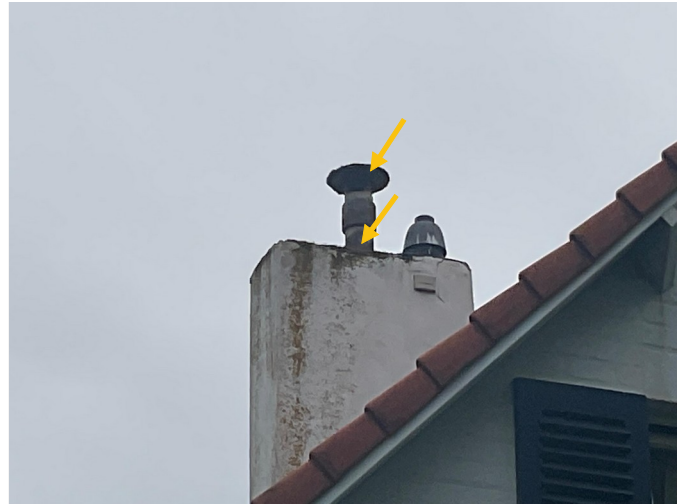
Het asbestmateriaal valt onder de mijlpaal van 2034.

Verwijderen

| Eindbeoordeling materiaalrisico | Laag materiaalrisico en/of verlaagde kans op vezelvrijgave |

| Asbestsoort (vezeltype) | Crocidoliet aanwezig |
| Toestand van het materiaal | Licht beschadigd, licht verweerd. Intact calciumsilicaatmateriaal of categorie III 'gebondenheid' |

| Beschrijving | Rookgaskanaal + schouwhoed |
| Asbestmateriaal | Rookgaskanaal |
| Hoeveelheid (lengte - omtrek - dikte - aantal) | <ul style="list-style-type: none"><li>0,50 m - 59,00 cm - 1,00 cm - 1 stuk</li></ul> |
| Opmerking | Mogelijk gaat het Rookgaskanaal nog helemaal door in de schoorsteen naar beneden . Deze is niet waarneembaar<br><br>Enkel het zichtbaar deel werd aangeduid. |

- Zorg voor een veilig beheer. Vermijd het beschadigen van het asbestmateriaal. Controleer de toestand jaarlijks op wijzigingen.
- Voer bijkomende staalname(s) uit.

- Eenvoudige handelingen: mag via doe-het-zelf of door werknemer(s) met opleidingsattest eenvoudige handelingen  
De techniek van de eenvoudige handelingen mag worden toegepast bij de verwijdering van deze toepassing .

Vermijd het breken van de asbesttoepassing om vezelvrijgaven te vermijden .

Gebruik de correcte persoonlijke beveiligingsmiddelen .

gebruik een stofmasker van met een FFP3 kwaliteit of beter ,

wegwerphandschoenen en een wegwerpoverall ( CAT III type(5/6) ).

verpak het in een dubbele, doorzichtige plastic zak  
en breng dit naar een afvalverwerkingsbedrijf bedrijf

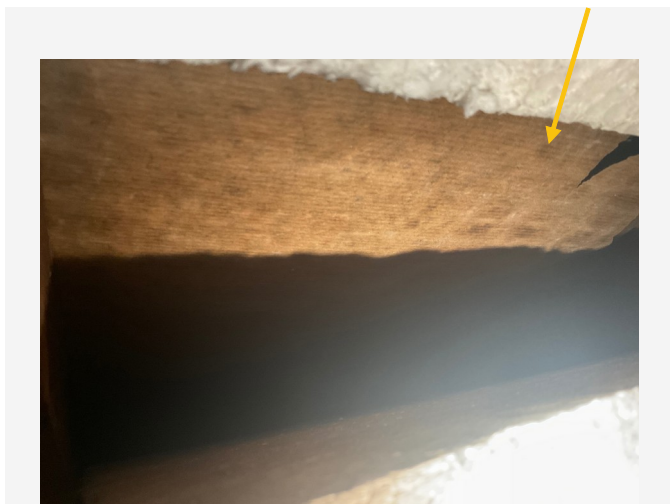
Bij een steekproef uitgevoerd in de zolder werd er vastgesteld dat er geen verdacht onderdak aanwezig is

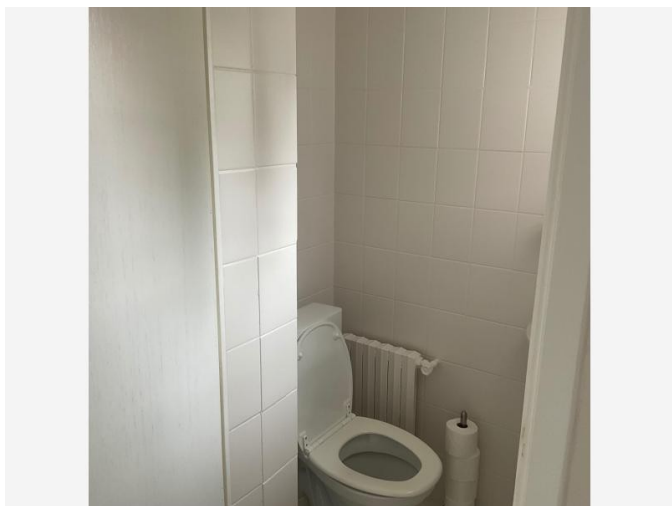
deze wanden zijn betegeld en de gebruikte tegellijm is niet waarneembaar zonder destructief onderzoek

Tegellijm kan asbesthoudend zijn, daarom is het aangeraden om extra onderzoek te laten uitvoeren bij renovatie of sloopwerken

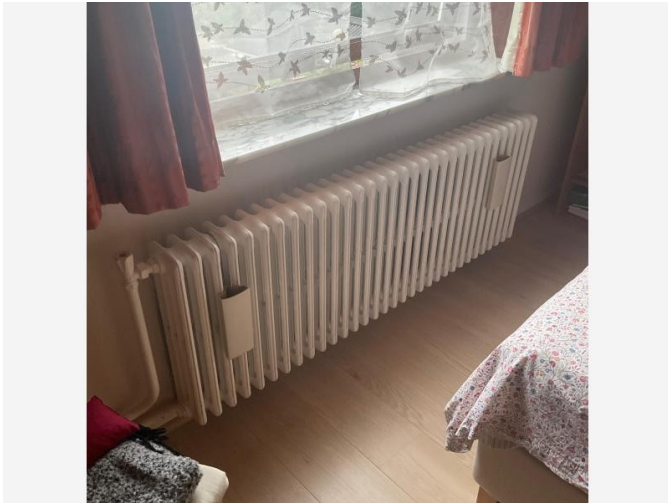
De pakkingen die tussen de radiator bladeren zitten kunnen asbesthoudend zijn . Deze zijn enkel zichtbaar wanneer deze gedemonteerd zijn .

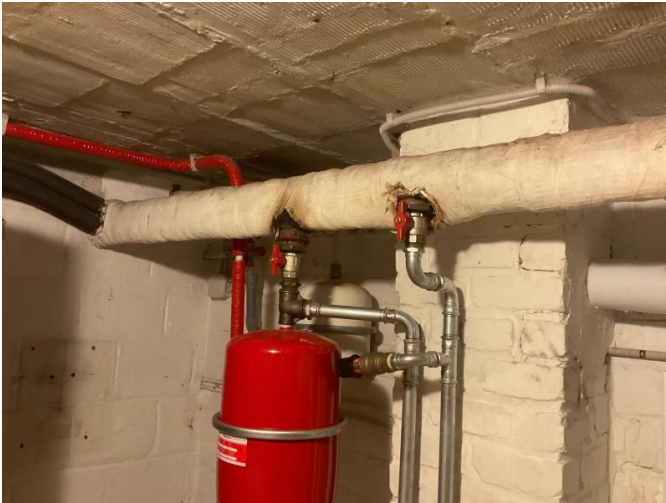
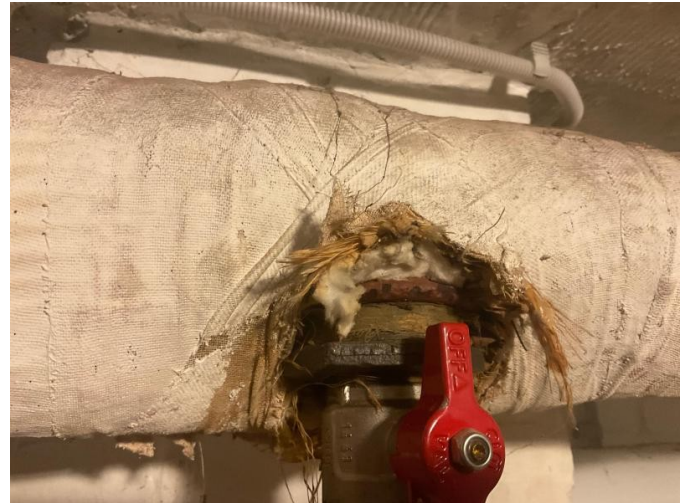
## Fiche 6: Leiding isolatie

Geen asbest

| # | Type | Referentie | Resultaat |
|---|---|---|---|
| 6.1 | Mengmonster | 25318/03 | Geen asbest |

| Beschrijving | Leiding isolatie |

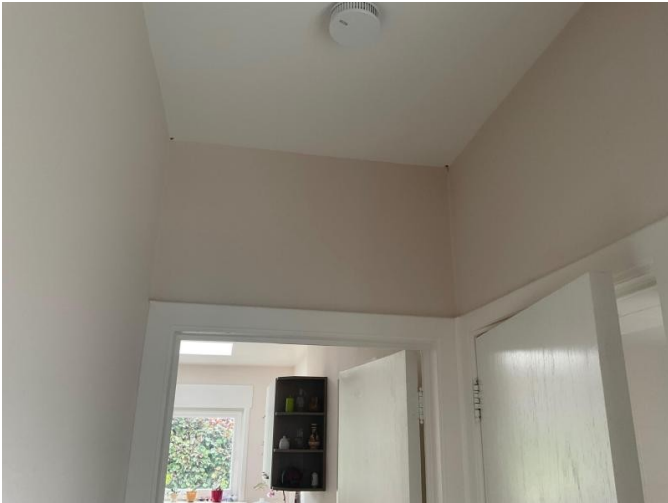
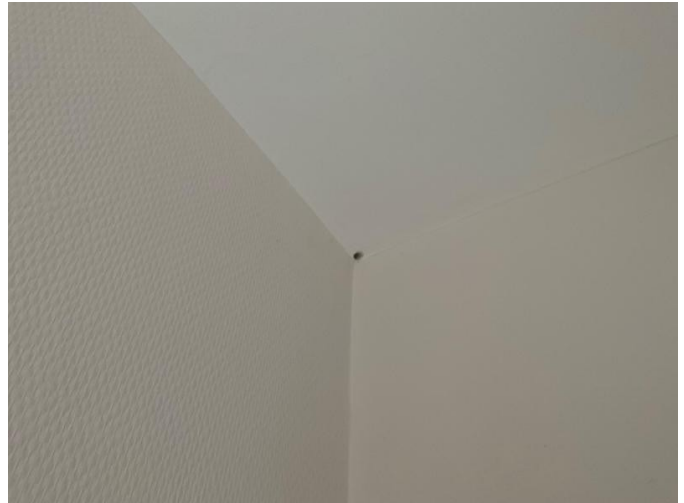
## Fiche 7: Pleisterwerk plafonds

Geen asbest

| # | Type | Referentie | Resultaat |
|---|---|---|---|
| 7.1 | Mengmonster | 25318/02 | Geen asbest |

| Beschrijving | Pleisterwerk plafonds |

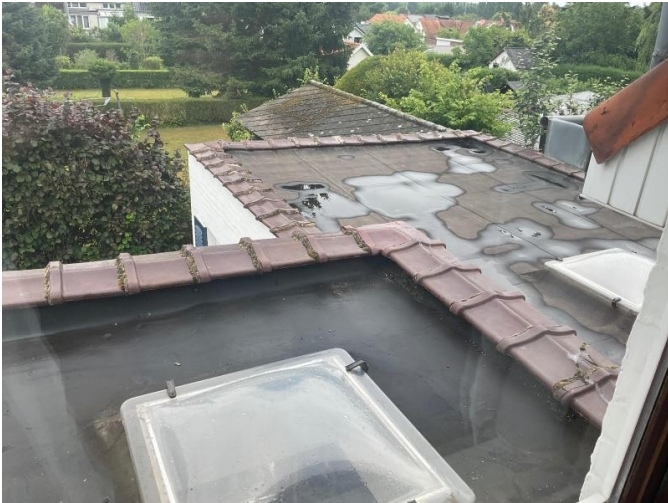
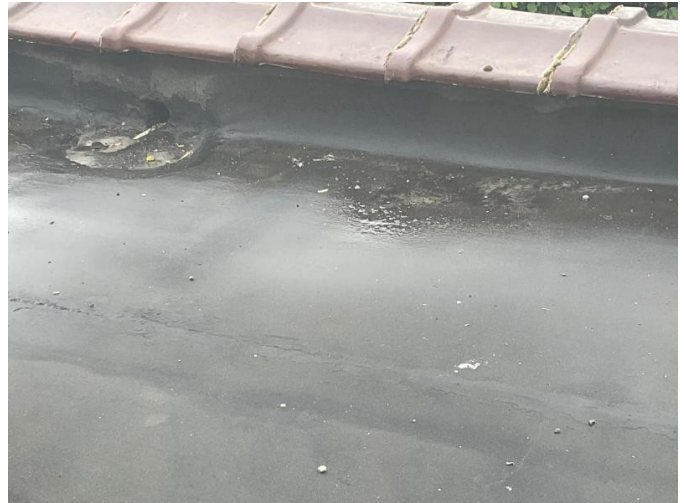
## Fiche 8: roofing plat dak

Geen asbest

| Beschrijving | roofing plat dak |
| Opmerking | <p>Aan de hand van offerte en bijhorende facturen kon aangetoond worden dat deze roofing laag in 2018 en 2024 werd geplaatst .</p> <p>Onder deze roofing kan nog een oude laag zitten maar deze is niet waarneembaar</p> |

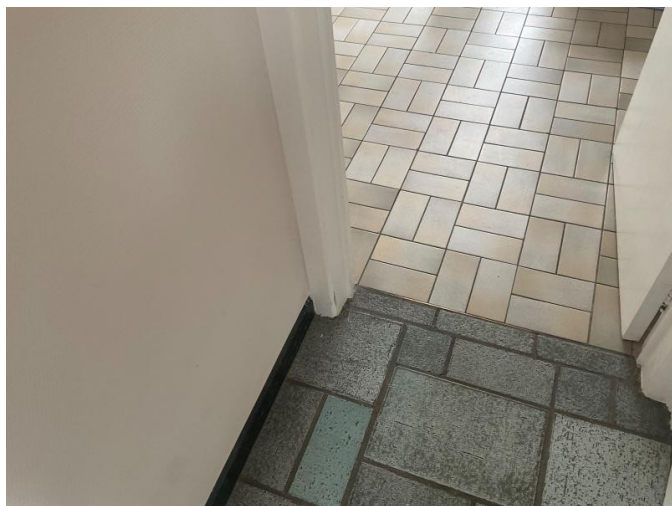
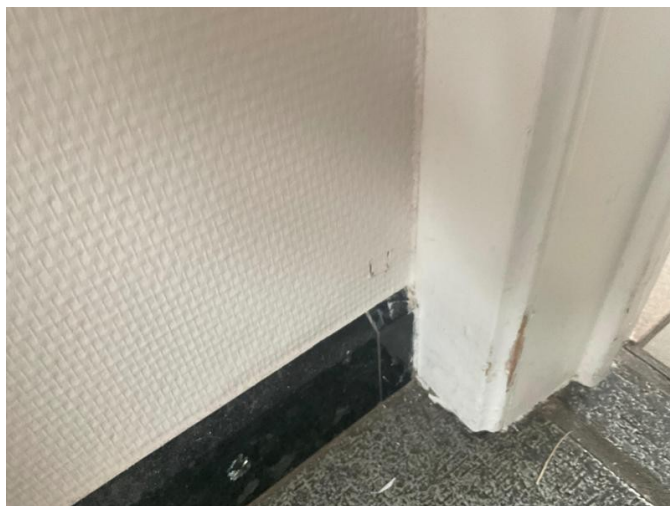
## Fiche 9: Pleisterwerk muren

Geen asbest

| # | Type | Referentie | Resultaat |
|---|---|---|---|
| 9.1 | Mengmonster | 25318/01 | Geen asbest |

| Beschrijving | Pleisterwerk muren |
