# Asbestinventarisatetest

Oostmalsesteenweg 9, 2310 Rijkevorsel

Attestnummer : 20231010-000384.000

Uitgegeven op : 10.10.2023

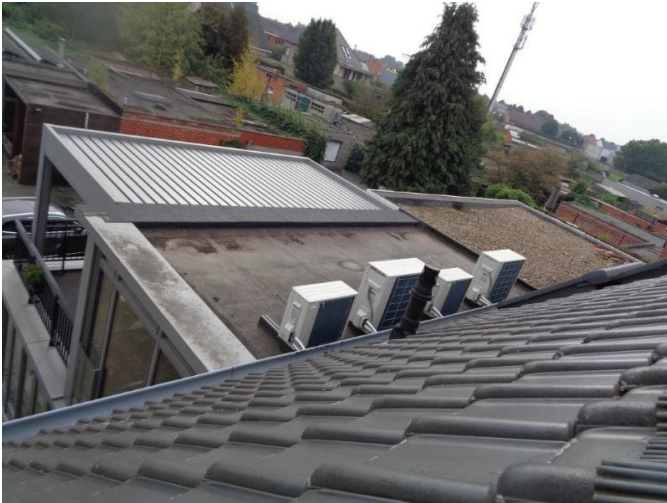
*Situeringsfoto*

### Uitgesloten van inspectie

**Bouwjaar:** 2008

*Constructies gebouwd vanaf 2001 moeten niet onderzocht worden*

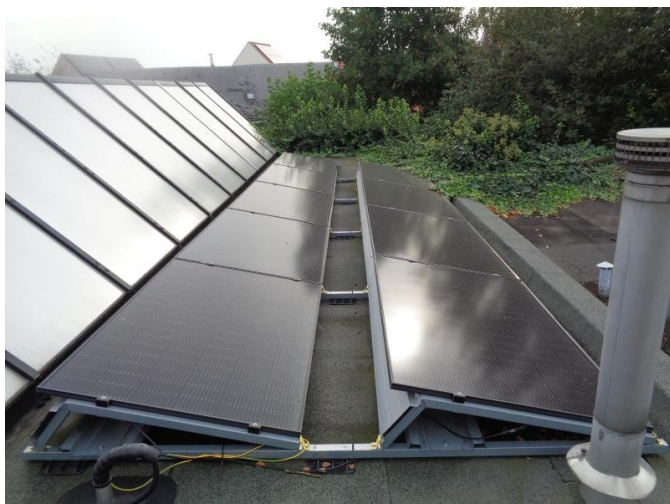
Vrije foto

| Identificatiemethode | Redelijk vermoeden |
| Primaire drager | Plat dak |
| (Asbest)materiaal | Dak- en gevelbekleding - Roofing |
| Bindmiddel | Bitumen (roofing, teer, asfalt) |
| Gebondenheid bindmiddel | Hecht |

bij eventuele renovatie onderliggende lagen analyseren

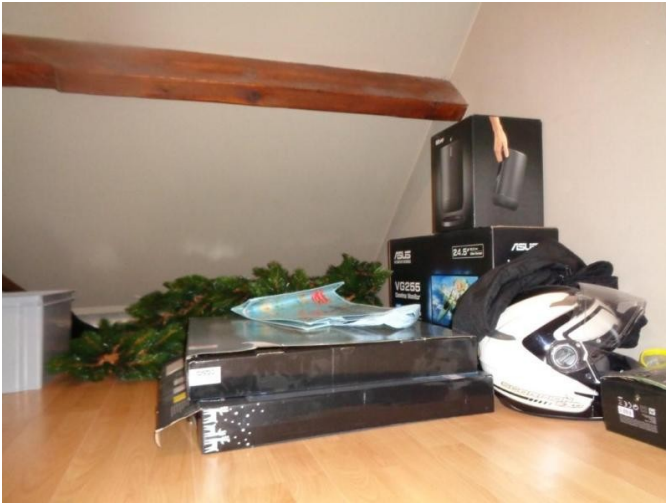
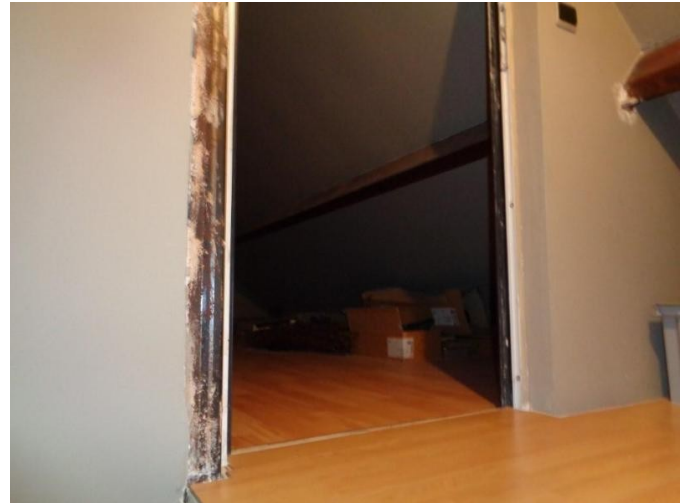
## Fiche 3: bepleistering muren woning

Geen asbest

| # | Type | Referentie | Resultaat |
|---|---|---|---|
| 3.1 | Mengmonster | 1.3 | Geen asbest |

| Beschrijving | beplesering muren woning |

| Bindmiddel van materiaal | Gips - kalk |
| Gebondenheid op basis van bindmiddel | Niet-hechtgebonden |

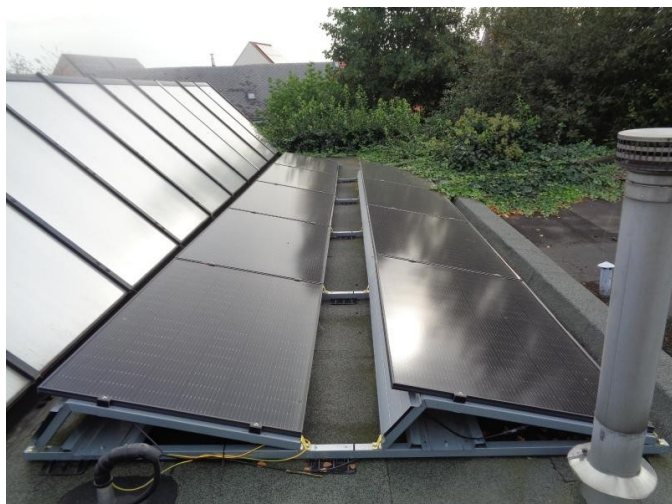
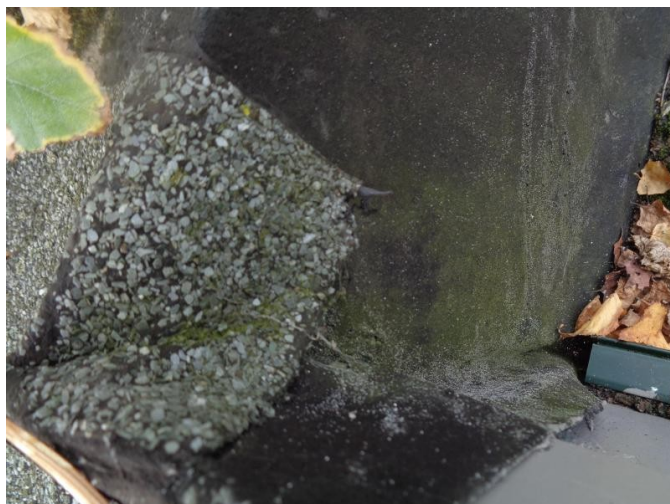
## Fiche 4: roofing plat dak magazijn

Geen asbest

| # | Type | Referentie | Resultaat |
|---|---|---|---|
| 4.1 | Mengmonster | 1.4 | Geen asbest |

| Beschrijving | roofing plat dak magazijn |
| Bindmiddel van materiaal | Bitumen (roofing, teer, asfalt) |

| Gebondenheid op basis van bindmiddel | Hecht |

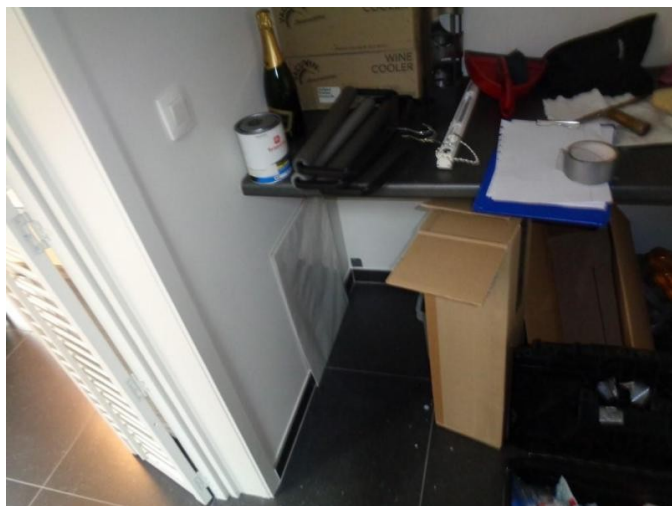
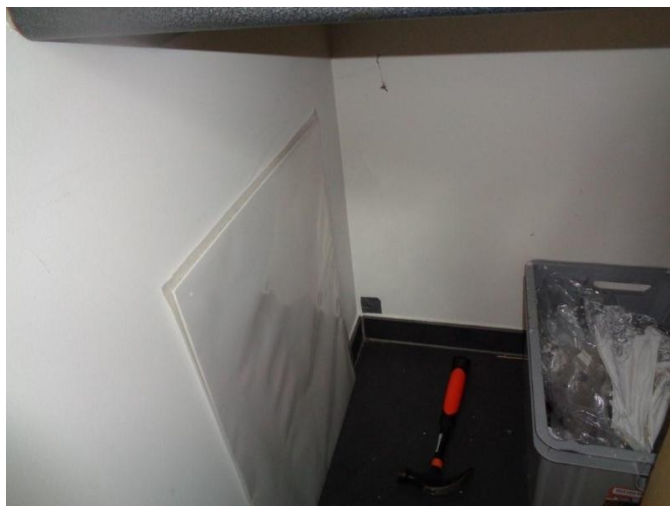
Geen asbest

| # | Type | Referentie | Resultaat |
|---|---|---|---|
| 5.1 | Mengmonster | 1.1 | Geen asbest |

| Beschrijving | bepleistering muren handel |
| Bindmiddel van materiaal | Gips - kalk |

| Gebondenheid op basis van bindmiddel | Niet-hechtgebonden |

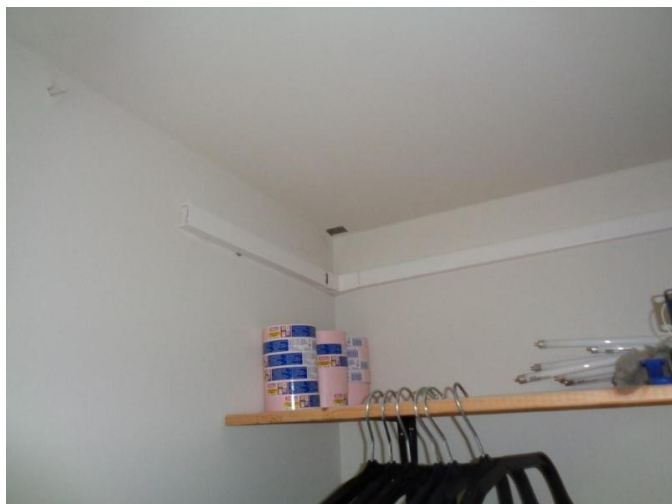
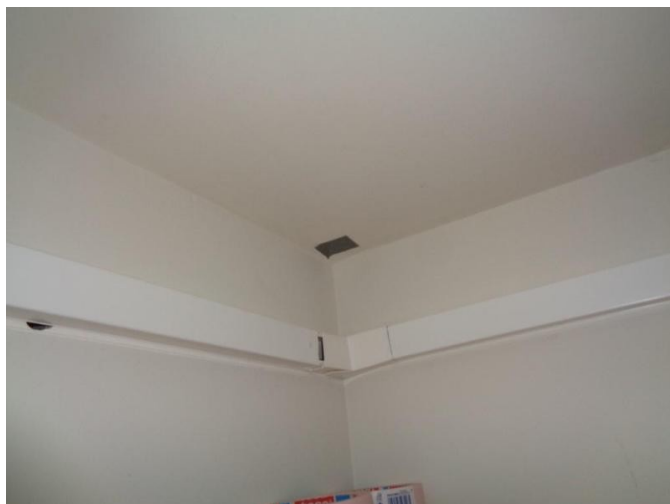
Geen asbest

| # | Type | Referentie | Resultaat |
|---|---|---|---|
| 6.1 | Mengmonster | 1.2 | Geen asbest |

| Beschrijving | bepleistering plafonds handel |
| Bindmiddel van materiaal | Gips - kalk |

| Gebondenheid op basis van bindmiddel | Niet-hechtgebonden |
