# Asbestinventarisatattest

Heerbaan 169, 1840 Londerzeel

Attestnummer : 20250716-000033.000

Uitgegeven op : 16.07.2025

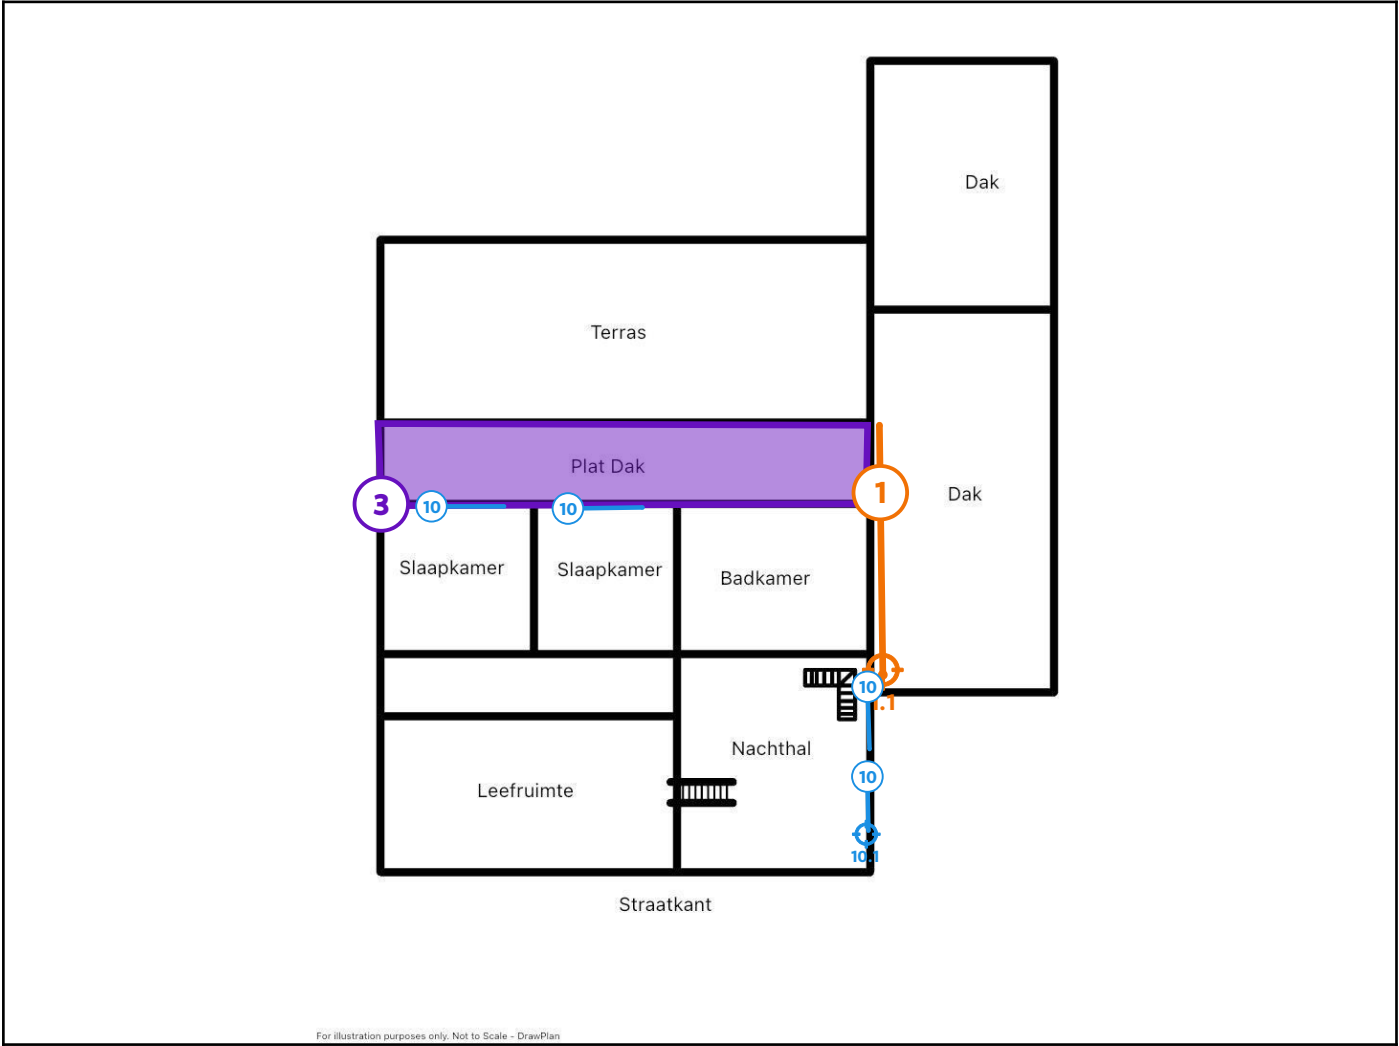
# Plan 1.6: Woning plan V+1 - varia

| Beschrijving | Type | Actie |
|---|---|---|
| 1. Gevel met leien | Asbestmateriaal | Verwijderen |

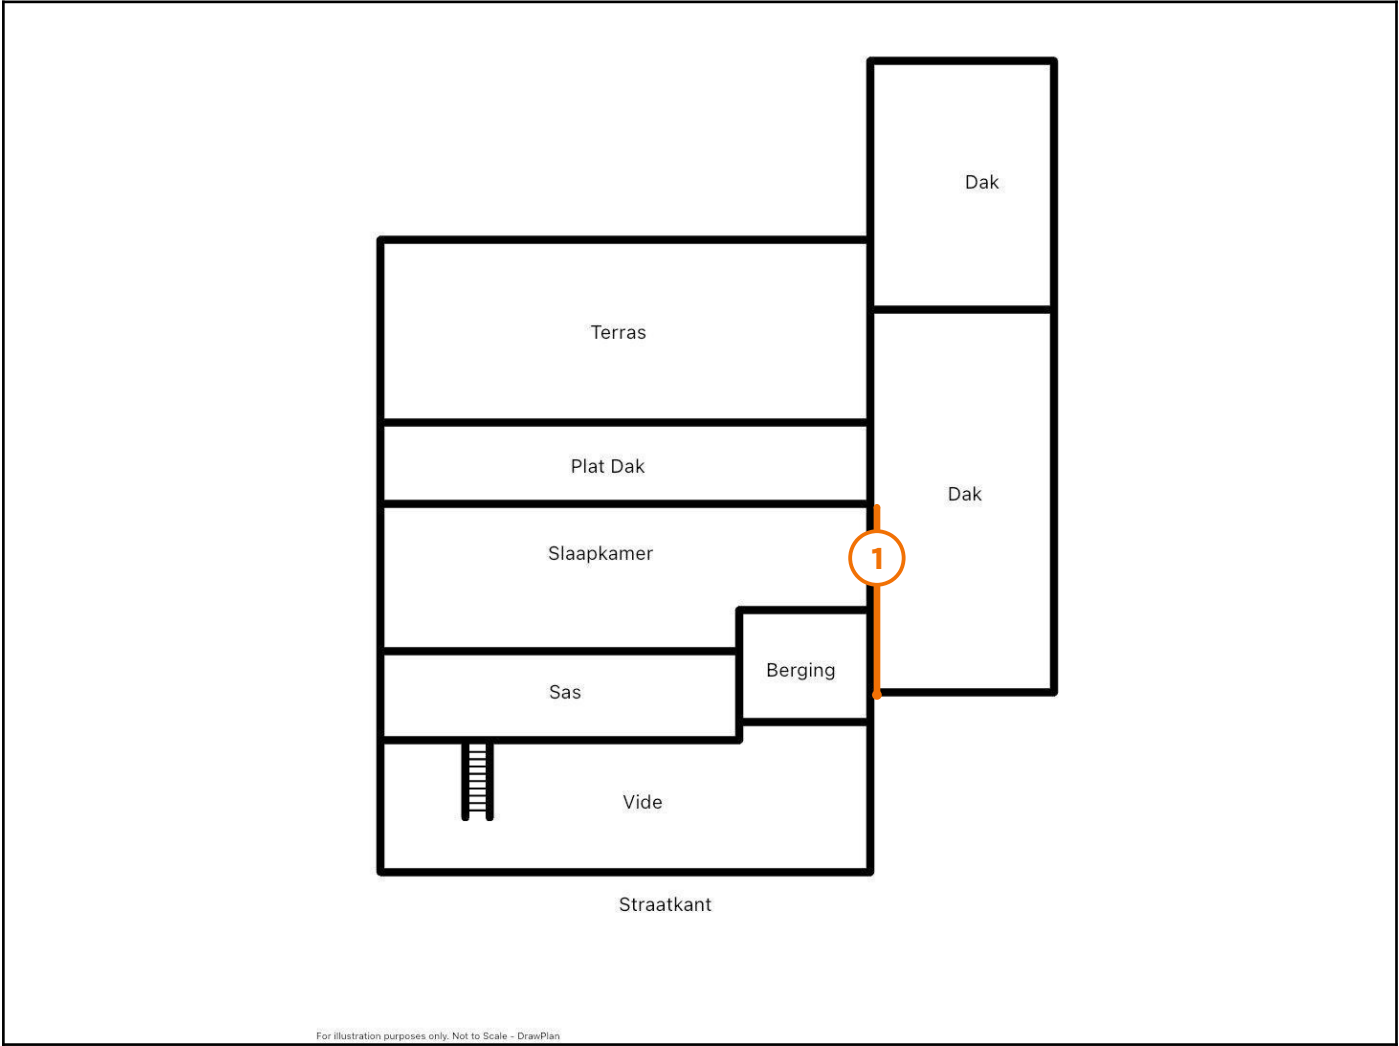
# Plan 1.9: Woning plan V+2 - varia

| Beschrijving | Type | Actie |
|---|---|---|
| 1. Gevel met leien | Asbestmateriaal | Verwijderen |

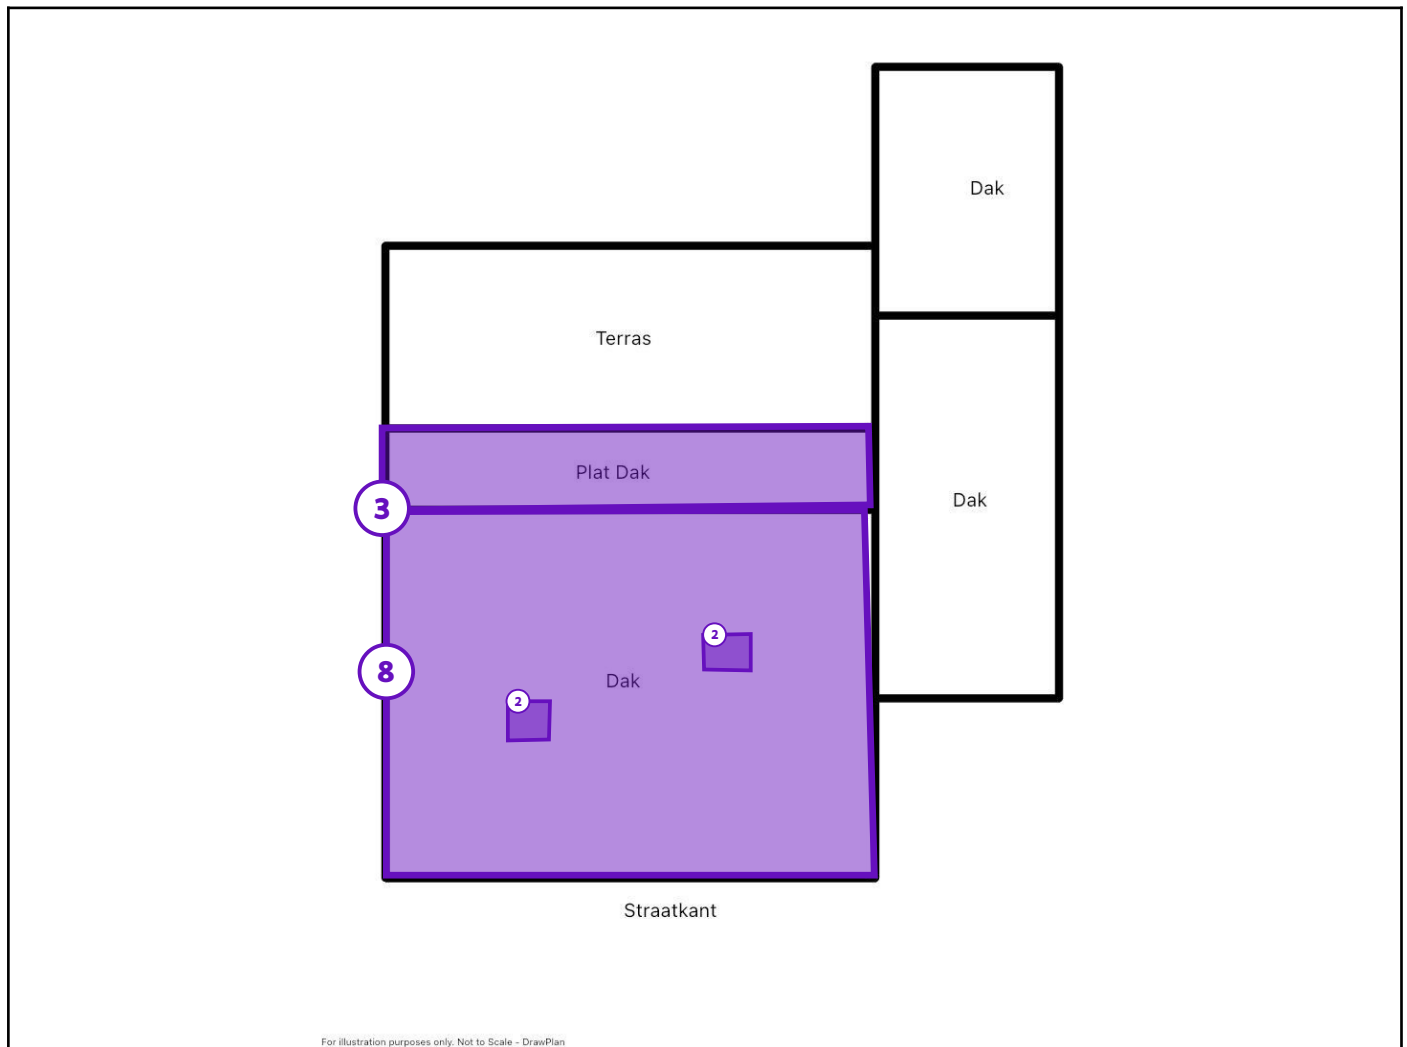
## Plan 1.10: Woning plan - dak

| Beschrijving | Type | Actie |
|---|---|---|
| 2. Beperking schouw | Beperking | - |

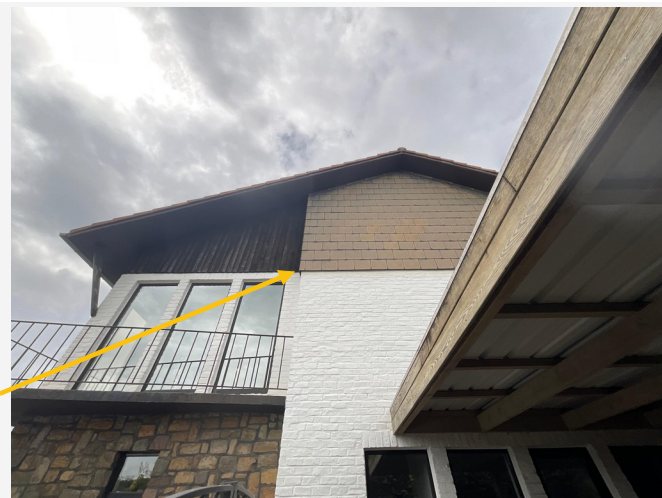
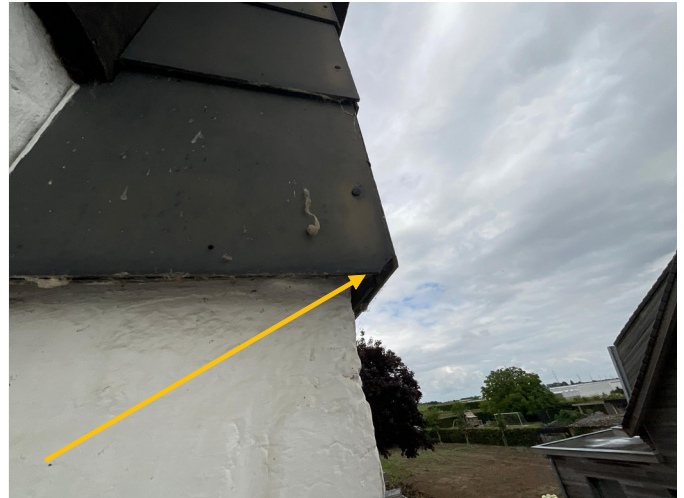
Het asbestmateriaal valt onder de mijlpaal van 2034.

| Eindbeoordeling materiaalrisico | Verhoogd materiaalrisico en/of verhoogde kans op vezelvrijgave |

| Gebondenheid | Categorie 1: hechtgebonden in oorsprong |
| Asbestsoort (vezeltype) | Alleen chrysotiel |
| Asbestconcentratie | Laag (< 50%) |
| Afschermingsgraad van het gehele materiaal | Geheel of deels vrij aan de buitenlucht |
| Toestand van het materiaal | Matig beschadigd, matig verweerd |

| # | Type | Referentie | Resultaat |
|---|---|---|---|
| 1.1 | Puntmonster | MM04 | Chrysotiel |

| Beschrijving | Gevel met leien |
| Asbestmateriaal | Dak- en gevelbekleding - Lei, shingle |

- Verwijder dit asbestmateriaal zo snel mogelijk. Volg de toestand goed op.
- Hemelwater dat afspoelt van asbestcement daken of gevels kan asbestdeeltjes bevatten. Gebruik het enkel voor gesloten circuits (bv. spoelen toiletten). Reinig na het vervangen van het dak of de gevel de dakgoten en regenwaterput of -ton om asbesthoudend sediment of slib te verwijderen

- Eenvoudige handelingen: mag via doe-het-zelf of door werknemer(s) met opleidingsattest eenvoudige handelingen  
Deze toepassing betreft een hechtgebonden asbesttoepassing, binnen, en kan door een aannemer die over een opleidingsattest eenvoudige handelingen beschikt of door een particulier (doe-het-zelf), verwijderd worden indien:
  - 1) er geen verhoogd risico op vrijgave van asbestvezels ontstaat;
  - 2) de toepassing voorafgaand wordt gefixeerd/bevochtigd;
  - 3) de individuele elementen zonder machinale werktuigen en zonder breken of gooien een voor een losgemaakt worden;

Zorg voor voldoende persoonlijke beschermiddelen en dat er niemand in de buurt is tijdens de verwijdering.

Voorzie steeds minstens volgende persoonlijke beschermiddelen: Wegwerp Tyvec Cat. III, Type 5 en 6, stofmasker FFP3 (wegwerp of halfgelaatsmasker), Wegwerp handschoenen en afspoelbaar schoeisel.

Deze hechtgebonden toepassing, toegankelijk langs buiten, kan enkel door een erkende asbestverwijderaar verwijderd worden omdat er hier automatisch een verhoogd risico op vrijgave van asbestvezels ontstaat.

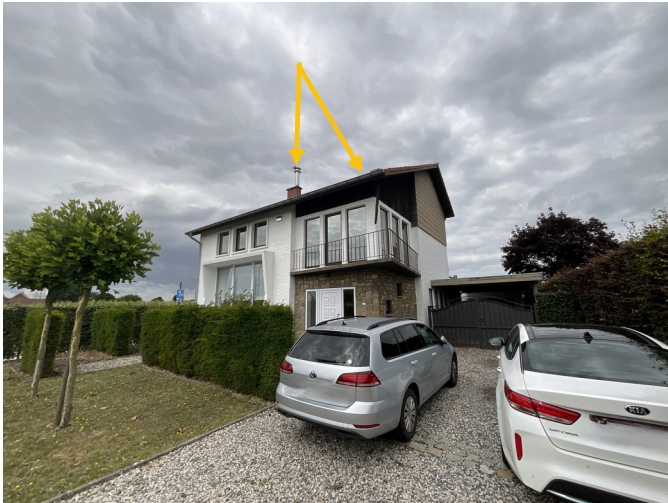
**Reden:** Het te onderzoeken materiaal situeert zich hoger dan 3,50 m te rekenen vanaf een veilige ondergrond

**Uitleg van de asbestdeskundige:** Er konden, tijdens de rondgang door de TCR (=toegankelijke constructie met risicobouwjaar), geen vaststellingen gedaan worden in de schouw:

1) Er kunnen geen vaststelling gedaan worden in de schouw, daar het materiaal zich hoger dan 3,50 m te rekenen vanaf een veilige ondergrond situeert.

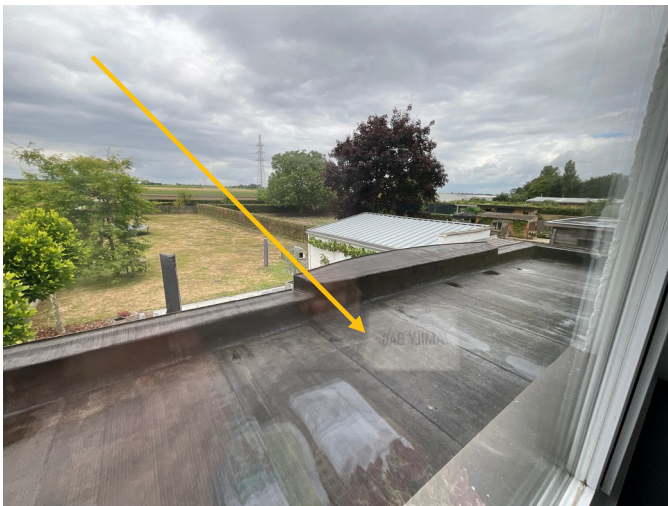
Het plat dak werd gecontroleerd en bestaat uit een niet-asbestverdachte toepassing: EPDM.

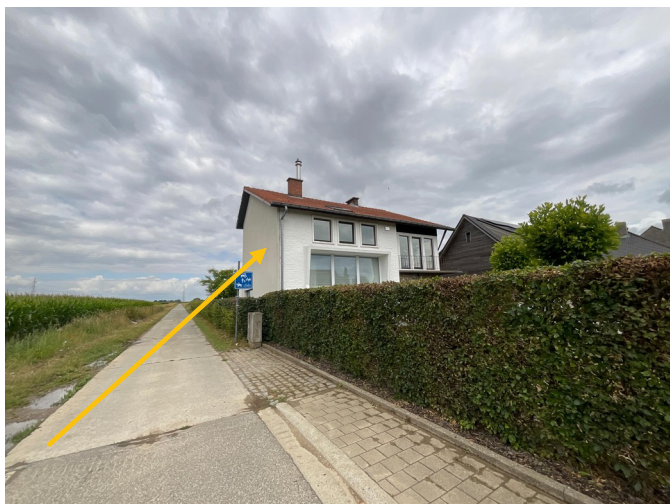
Het betreft een niet-asbestverdachte laag crepi op de buitenwand.

Er kon, aan de hand van foto's, worden vastgesteld dat de crepi pas werd geïnstalleerd na 2010.

De crepi is m.a.w. niet-asbestverdacht.

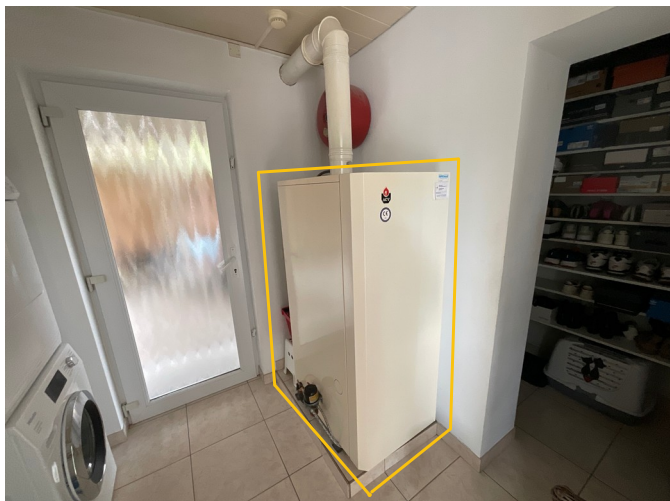
## Fiche 5: Geen asbestverdacht materiaal-centrale verwarming

De centrale verwarming werd gecontroleerd tijdens de inspectie van de TCR. Er werden geen asbestverdachte materialen aangetroffen.

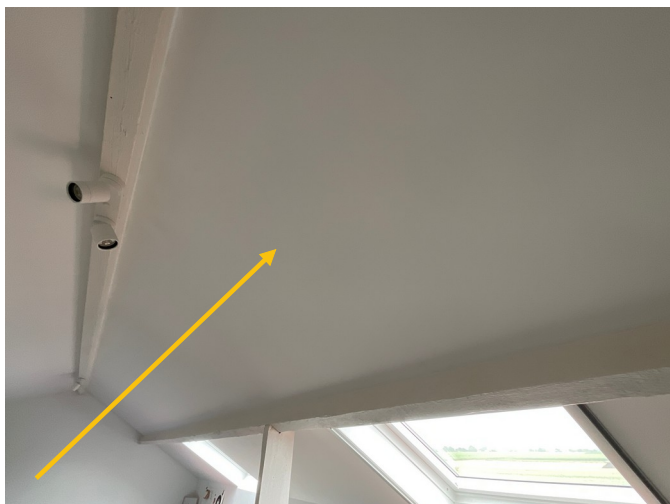
Het plafond werd afgewerkt met een vals plafond in gyprocplaten. Er werd geen nader onderzoek gedaan naar mogelijks achterliggende asbestverdachte materialen (bv. pleisterwerk) daar deze buiten de scope van huidig, niet-destructief, asbestattest valt.

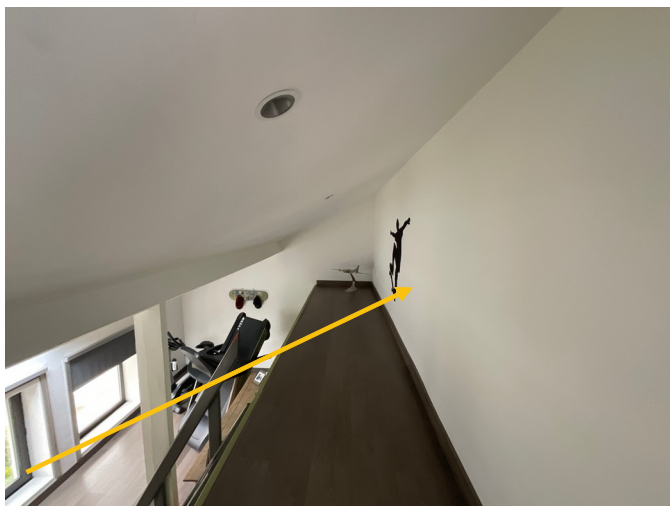
De muren werden afgewerkt met gyprocwanden. Er werd in deze unit geen nader onderzoek gedaan naar mogelijks achterliggende asbestverdachte materialen (bv. pleisterwerk) daar deze buiten de scope van huidig, niet-destructief, asbestattest valt.

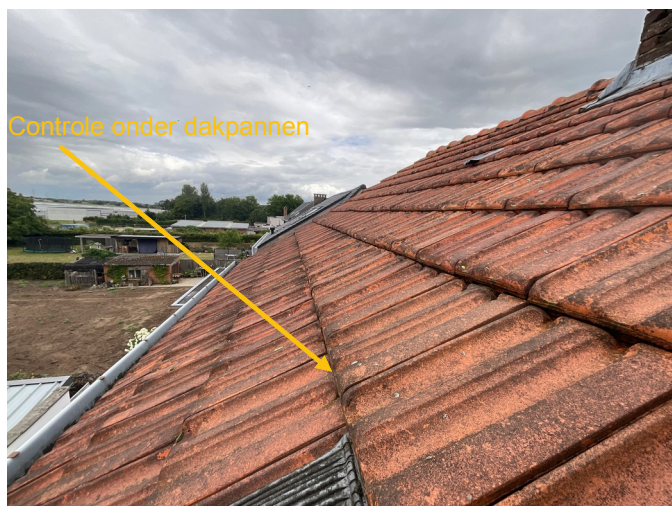
Er werd een controle uitgevoerd onder de dakpannen. Op deze locatie werd er geen asbest-verdacht onderdak aangetroffen.

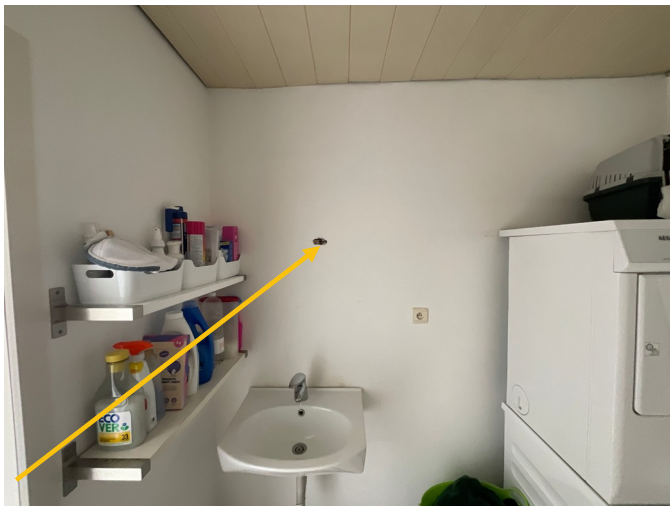
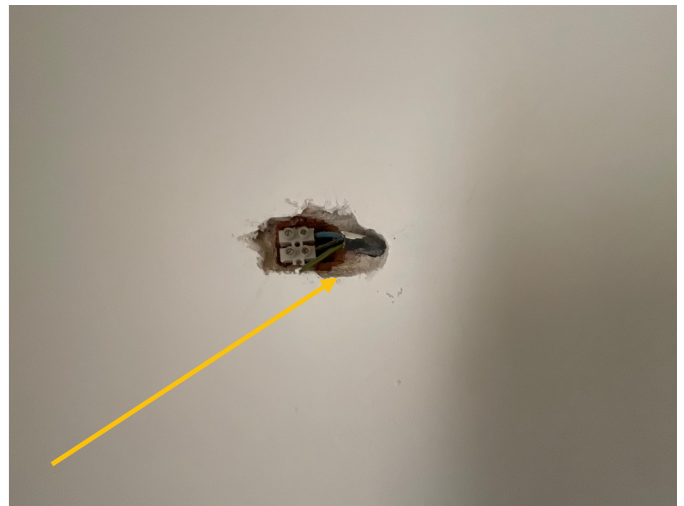
## Fiche 9: Pleisterwerk wand

Geen asbest

| # | Type | Referentie | Resultaat |
|---|---|---|---|
| 9.1 | Mengmonster | MM01 | Geen asbest |

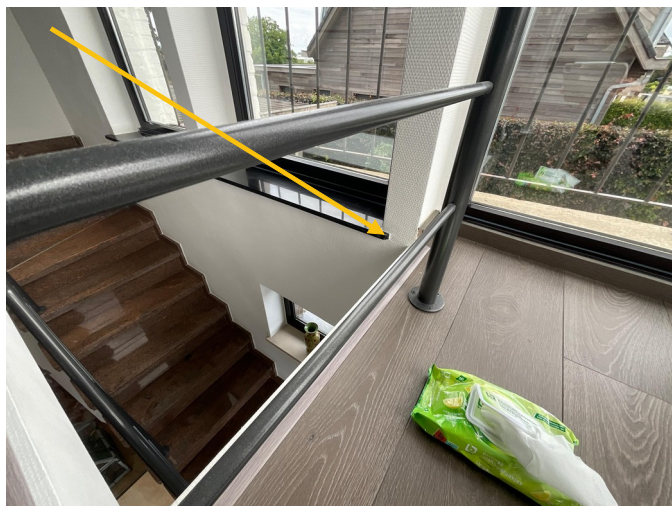
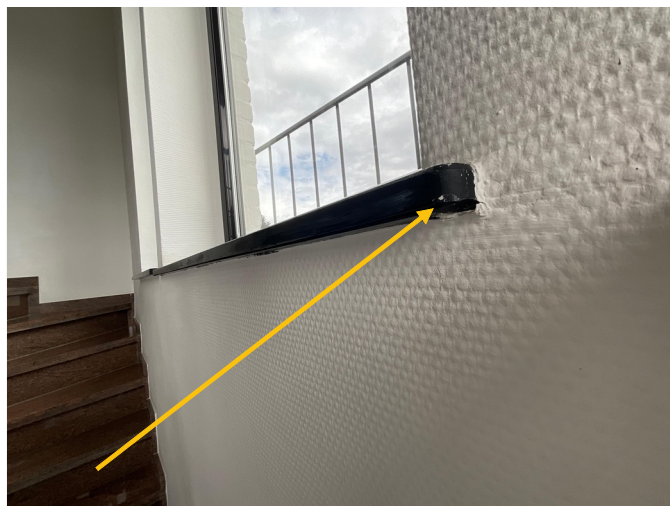
## Fiche 10: Vensterbank

Geen asbest

| # | Type | Referentie | Resultaat |
|---|---|---|---|
| 10.1 | Puntmonster | MM05 | Geen asbest |

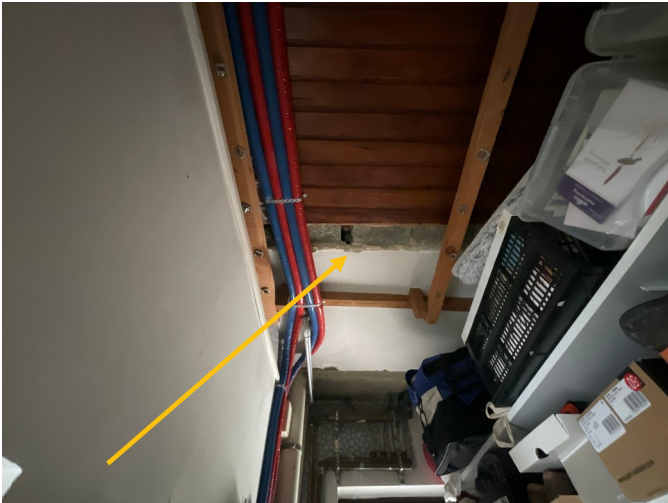
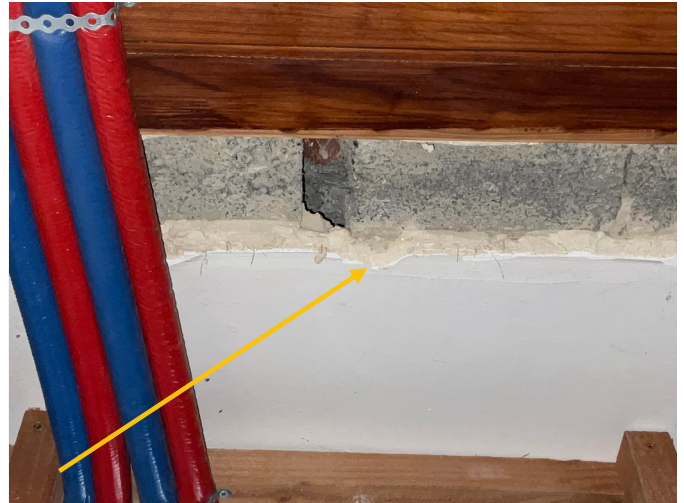
Geen asbest

| # | Type | Referentie | Resultaat |
|---|---|---|---|
| 11.1 | Mengmonster | MM02 | Geen asbest |

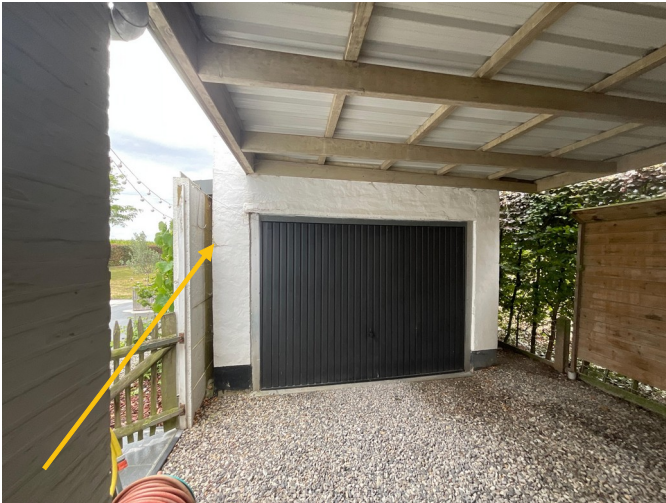
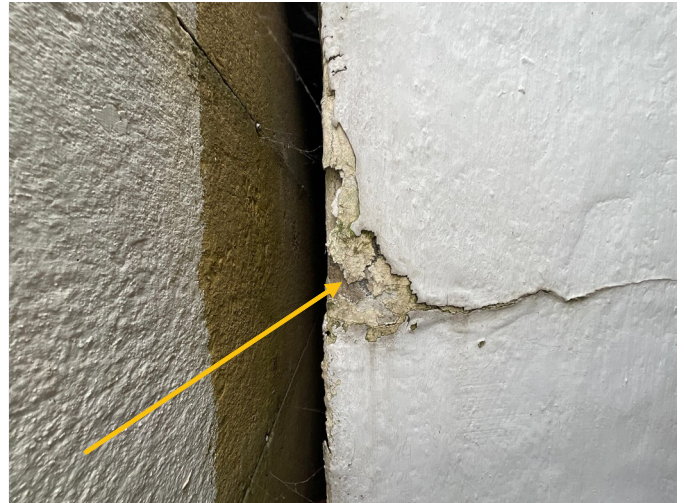
## Fiche 12: Crepi gevel

Geen asbest

| # | Type | Referentie | Resultaat |
|---|---|---|---|
| 12.1 | Mengmonster | MM03 | Geen asbest |
