# Asbestinventarisatetest

Rozentuin 10/1, 2640 Mortsel

Attestnummer : 20250729-000372.000

Uitgegeven op : 29.07.2025

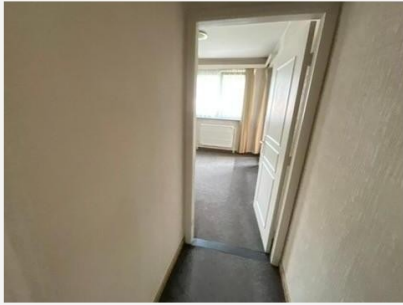
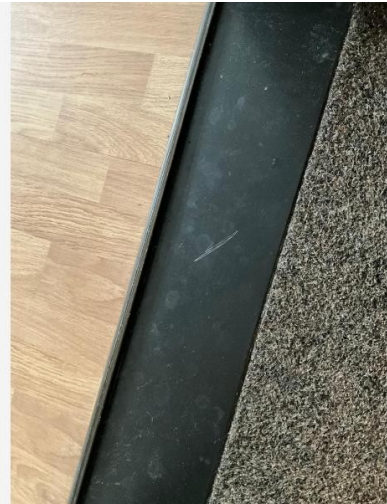
Het asbestmateriaal valt onder de mijlpaal van 2040.

| Eindbeoordeling materiaalrisico | Laag materiaalrisico en/of verlaagde kans op vezelvrijgave |

| Asbestsoort (vezeltype) | Crocidoliet aanwezig |
| Asbestconcentratie | Laag (< 50%) |
| Toestand van het materiaal | Onbeschadigd, niet verweerd |

| Beschrijving | Deurdorpels massal |
| Hoeveelheid (oppervlakte - dikte - aantal) | • 0,30 m <sup>2</sup> - 0,50 cm - 6 stuks |

- Zorg voor een veilig beheer. Vermijd het beschadigen van het asbestmateriaal. Controleer de toestand jaarlijks op wijzigingen.
- Voer bijkomende staalname(s) uit.

- Eenvoudige handelingen: mag via doe-het-zelf of door werknemer(s) met opleidingsattest eenvoudige handelingen Eenvoudig in zijn geheel te verwijderen. De toepassing bevindt zich in goede staat.

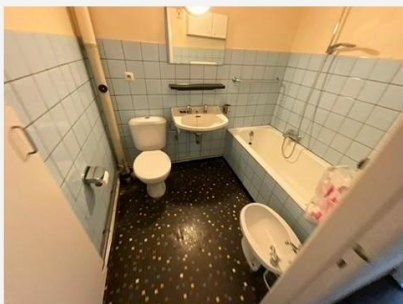
Tegelijm gebruikt voor het vasthechten van faiencetegels is asbestverdacht. De tegels waren in goede staat waardoor de lijm niet zichtbaar noch bemonsterbaar was. Dit kan onderzocht worden tijdens een destructief onderzoek.

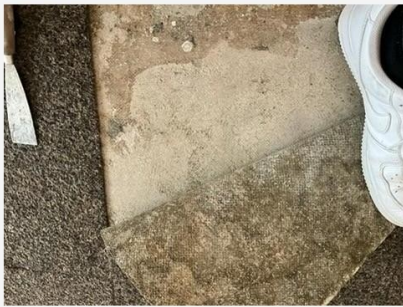
De vloeren werden met niet asbestverdachte materialen afgewerkt. De aanwezigheid van asbestverdacht materiaal achter deze afwerking dient nagegaan te worden adhv een destructief onderzoek.

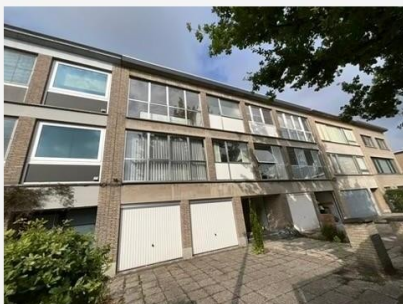
Er werden platen aangebracht onder de ramen. Als deskundige kan ik geen uitspraak doen over eventuele asbestverdachte toepassingen die aanwezig zijn of verborgen zitten achter de voorzetwanden. Bij renovaties, sloop of verbouwingen is het aan te raden een destructieve asbestinventaris op te stellen voor deze ruimtes. De platen zelf leken geen asbest te zijn na krassen van het materiaal. Dit was een soort PVC.

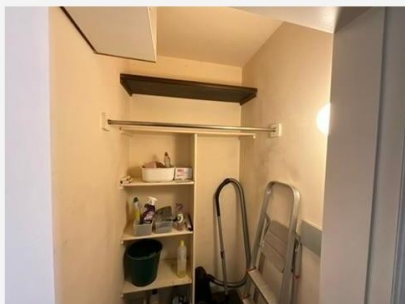
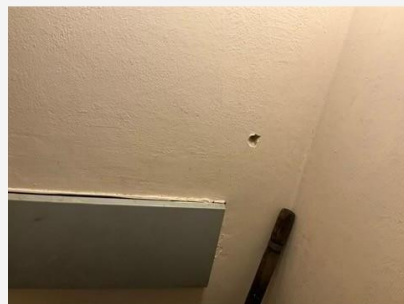
Geen asbest

| # | Type | Referentie | Resultaat |
|---|---|---|---|
| 5.1 | Mengmonster | M01 | Geen asbest |

| Beschrijving | Pleisterwerk muren |

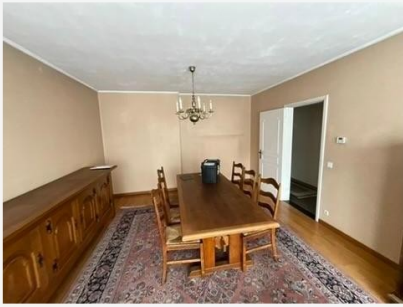
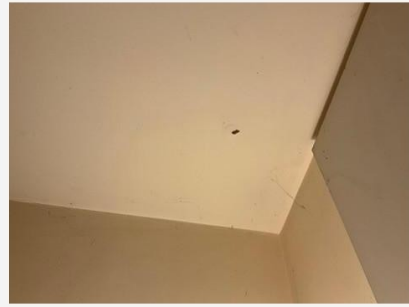
## Fiche 6: Pleisterwerk plafonds

Geen asbest

| # | Type | Referentie | Resultaat |
|---|---|---|---|
| 6.1 | Mengmonster | M002 | Geen asbest |
