# Asbestinventarisatattest

Rozentuin 10/2, 2640 Mortsel

Attestnummer : 20250729-000374.000

Uitgegeven op : 29.07.2025

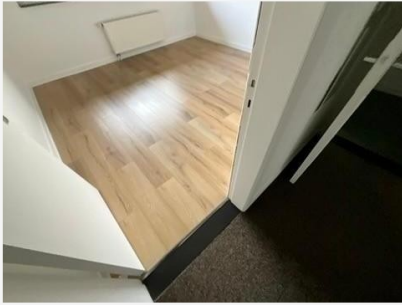
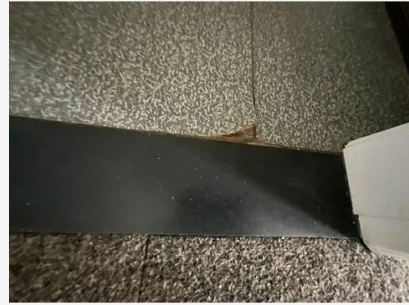
Het asbestmateriaal valt onder de mijlpaal van 2040.

| Eindbeoordeling materiaalrisico | Laag materiaalrisico en/of verlaagde kans op vezelvrijgave |

| Asbestsoort (vezeltype) | Crocidoliet aanwezig |
| Asbestconcentratie | Laag (< 50%) |
| Toestand van het materiaal | Onbeschadigd, niet verweerd |

| Beschrijving | Deurdorpels massal |
| Asbestmateriaal | Plaat, paneel, tablet - Type Massal |

- Zorg voor een veilig beheer. Vermijd het beschadigen van het asbestmateriaal. Controleer de toestand jaarlijks op wijzigingen.
- Voer bijkomende staalname(s) uit.

- Eenvoudige handelingen: mag via doe-het-zelf of door werknemer(s) met opleidingsattest eenvoudige handelingen  
Eenvoudig in zijn geheel te verwijderen. De toepassing bevindt zich in goede staat.

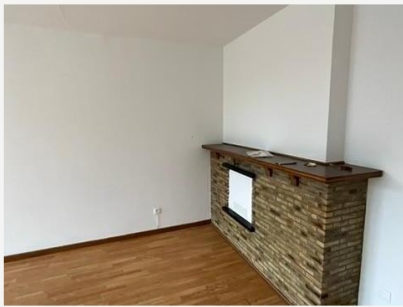
**Reden:** Er is geen volledige risicobeoordeling mogelijk

**Uitleg van de asbestdeskundige:** De binnenkant van de schouw kon niet onderzocht worden ikv het niet destructief onderzoek. Asbestverdachte materialen dienen opgespoort te worden via een destructief onderzoek.

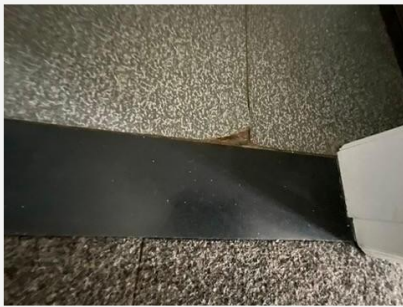
De vloeren werden met niet asbestverdachte materialen afgewerkt. De aanwezigheid van asbestverdacht materiaal achter deze afwerking dient nagegaan te worden adhv een destructief onderzoek.

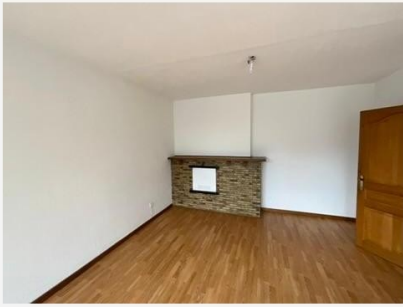
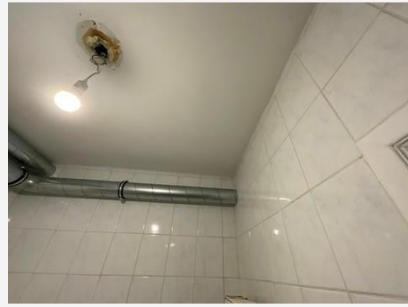
## Fiche 5: Pleisterwerk plafonds

Geen asbest

| # | Type | Referentie | Resultaat |
|---|---|---|---|
| 5.1 | Mengmonster | M002 | Geen asbest |

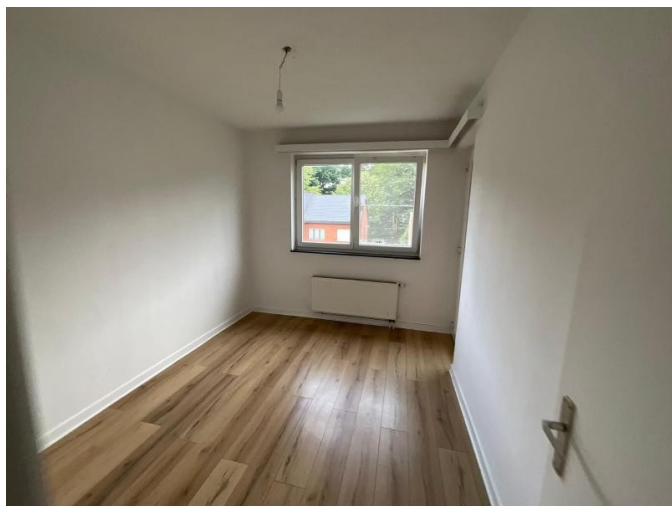
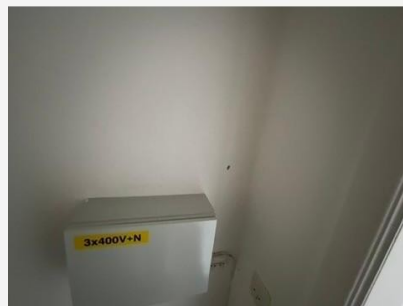
## Fiche 6: Pleisterwerk muren

Geen asbest

| # | Type | Referentie | Resultaat |
|---|---|---|---|
| 6.1 | Mengmonster | M01 | Geen asbest |
