# Asbestinventarisatetest

Dirkputstraat 219, 2850 Boom

Attestnummer : 20250626-000451.000

Uitgegeven op : 26.06.2025

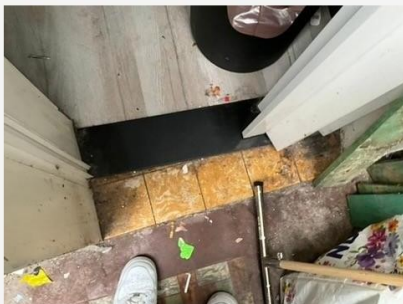
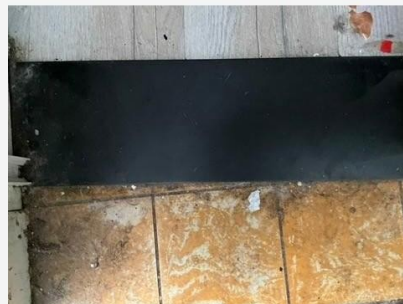
Het asbestmateriaal valt onder de mijlpaal van 2040.

| Eindbeoordeling materiaalrisico | Laag materiaalrisico en/of verlaagde kans op vezelvrijgave |

| Asbestsoort (vezeltype) | Crocidoliet aanwezig |
| Toestand van het materiaal | Onbeschadigd, niet verweerd |

| Beschrijving | Massal dorpel |
| Asbestmateriaal | Plaat, paneel, tablet - Type Massal |

- Zorg voor een veilig beheer. Vermijd het beschadigen van het asbestmateriaal. Controleer de toestand jaarlijks op wijzigingen.
- Voer bijkomende staalname(s) uit.

- Eenvoudige handelingen: mag via doe-het-zelf of door werknemer(s) met opleidingsattest eenvoudige handelingen  
Kan in zijn geheel verwijderd worden.

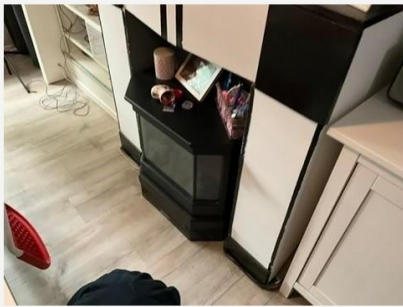
**Reden:** Er is geen volledige risicobeoordeling mogelijk

**Uitleg van de asbestdeskundige:** De binnenkant van de schouw kon niet onderzocht worden ikv het niet destructief onderzoek. Asbestverdachte materialen dienen opgespoort te worden via een destructief onderzoek.

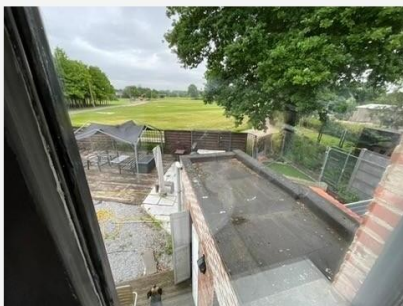
Roofing van voor 2000 is asbestverdacht. ER was geen toegang tot het dak en er kon niet waargenomen worden of er oudere roofinglagen aanwezig waren. Staalname wordt geadviseerd bij volgende renovatiewerken,

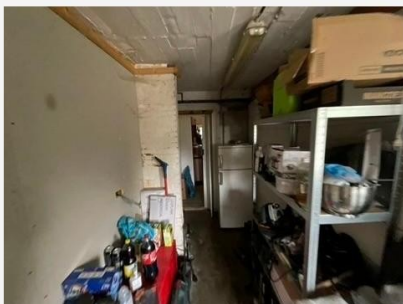
Er werden voorzetwanden (valse muren) aangebracht. Er kan geen uitspraak gedaan worden over eventuele asbestverdachte toepassingen die aanwezig zijn of verborgen zitten achter de voorzetwanden. Bij renovaties, sloop of verbouwingen is het aan te raden een destructieve asbestinventaris op te stellen voor deze ruimtes.

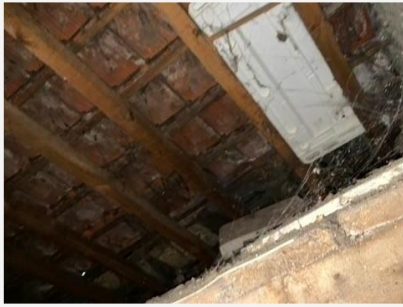
Tijdens de inspectie van dit gebouw hebben we vastgesteld dat er geen onderdak aanwezig is in de dakstructuur.

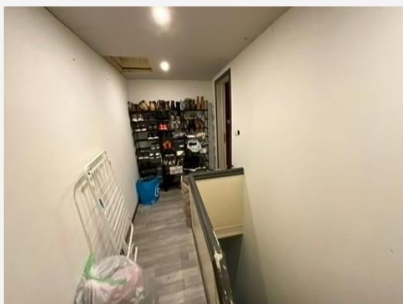
De plafonds zijn gemaakt van niet-asbestverdachte materialen (bijvoorbeeld laminaat, gyproc, ...), deze toepassingen zijn niet asbestverdacht. We hebben echter niet kunnen vaststellen of er mogelijk asbestverdachte of asbesthoudende materialen achter deze toepassingen aanwezig zijn. Bij renovatie of sloop is het aangeraden om een destructief onderzoek te laten uitvoeren van deze toepassingen.

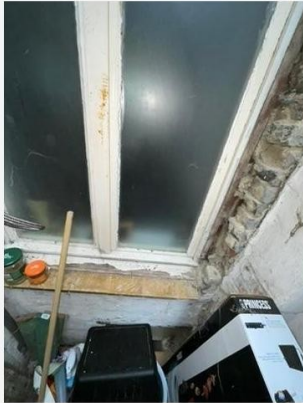
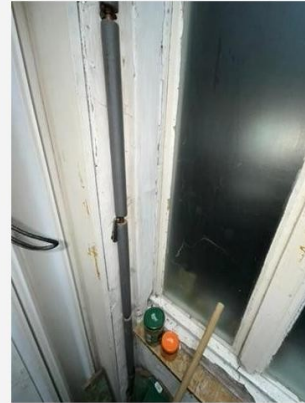
## Fiche 7: Stopverf

Geen asbest

| # | Type | Referentie | Resultaat |
|---|---|---|---|
| 7.1 | Puntmonster | P001 | Geen asbest |

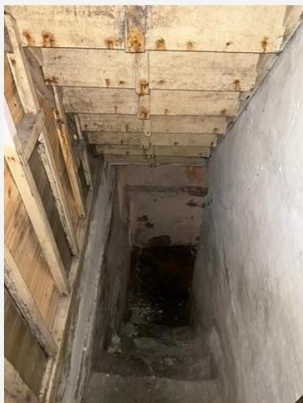
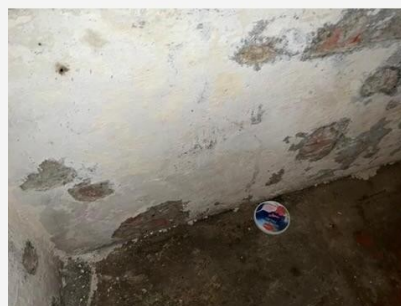
## Fiche 8: Pleisterwerk muren

Geen asbest

| # | Type | Referentie | Resultaat |
|---|---|---|---|
| 8.1 | Mengmonster | M01 | Geen asbest |
