# Asbestinventarisatetest

Schambraken 27, 2250 Olen

Attestnummer : 20250508-000390.000

**Niet-asbestveilig**

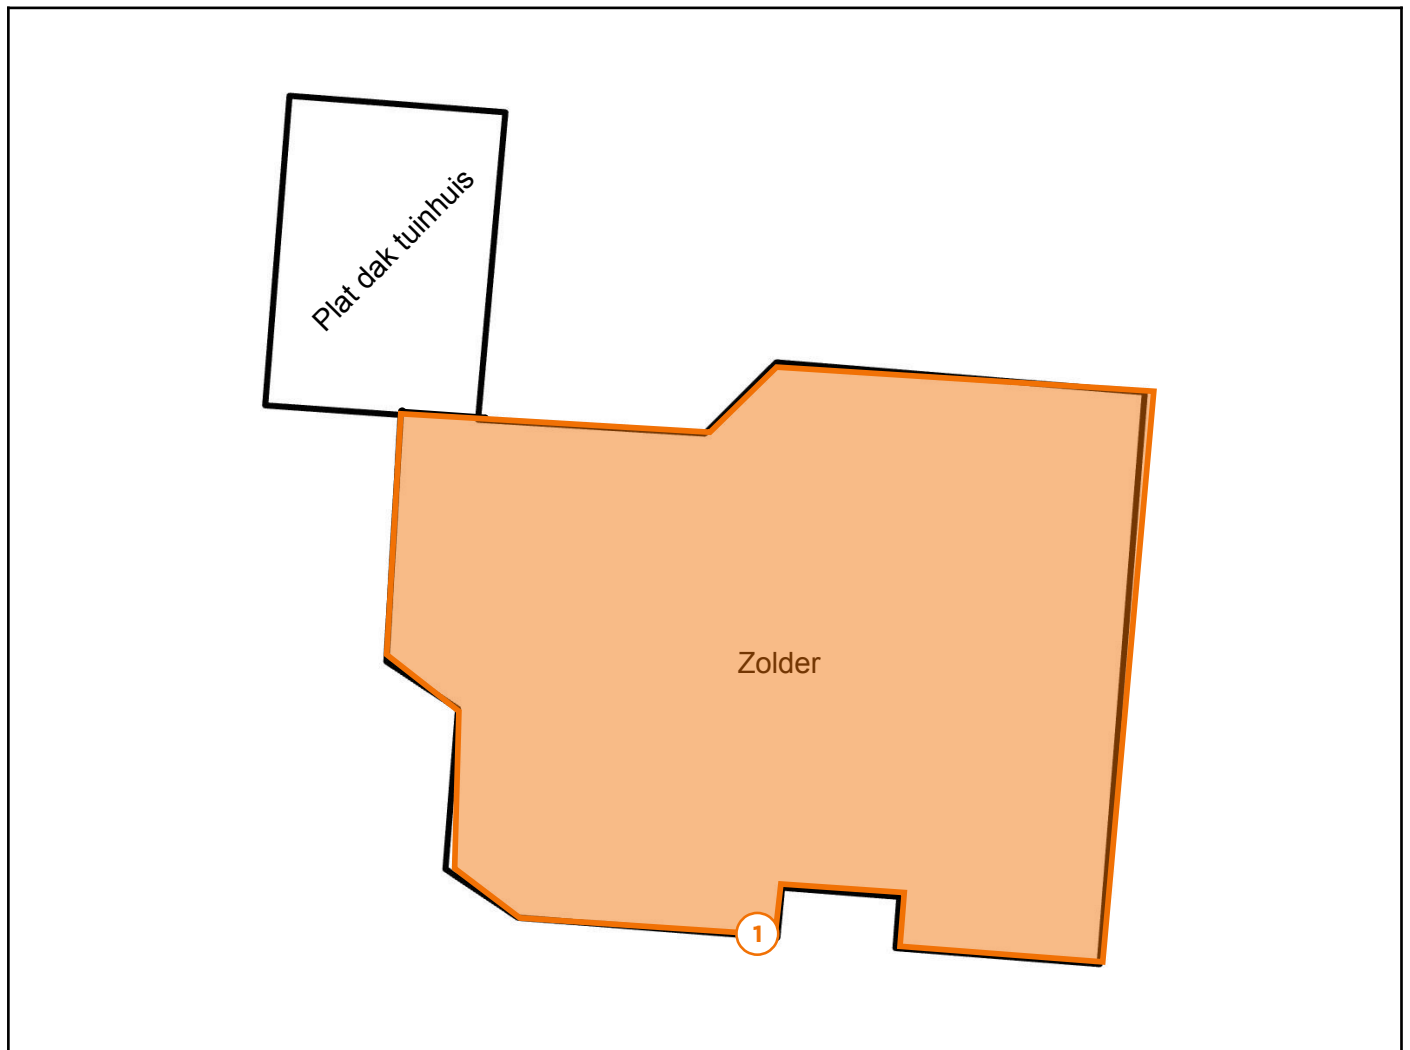
## Plan 1.2: Zolder

| Beschrijving | Type | Actie |
|---|---|---|
| 1. Onderdak type menuiserie | Asbestmateriaal | Maatregelen nemen |

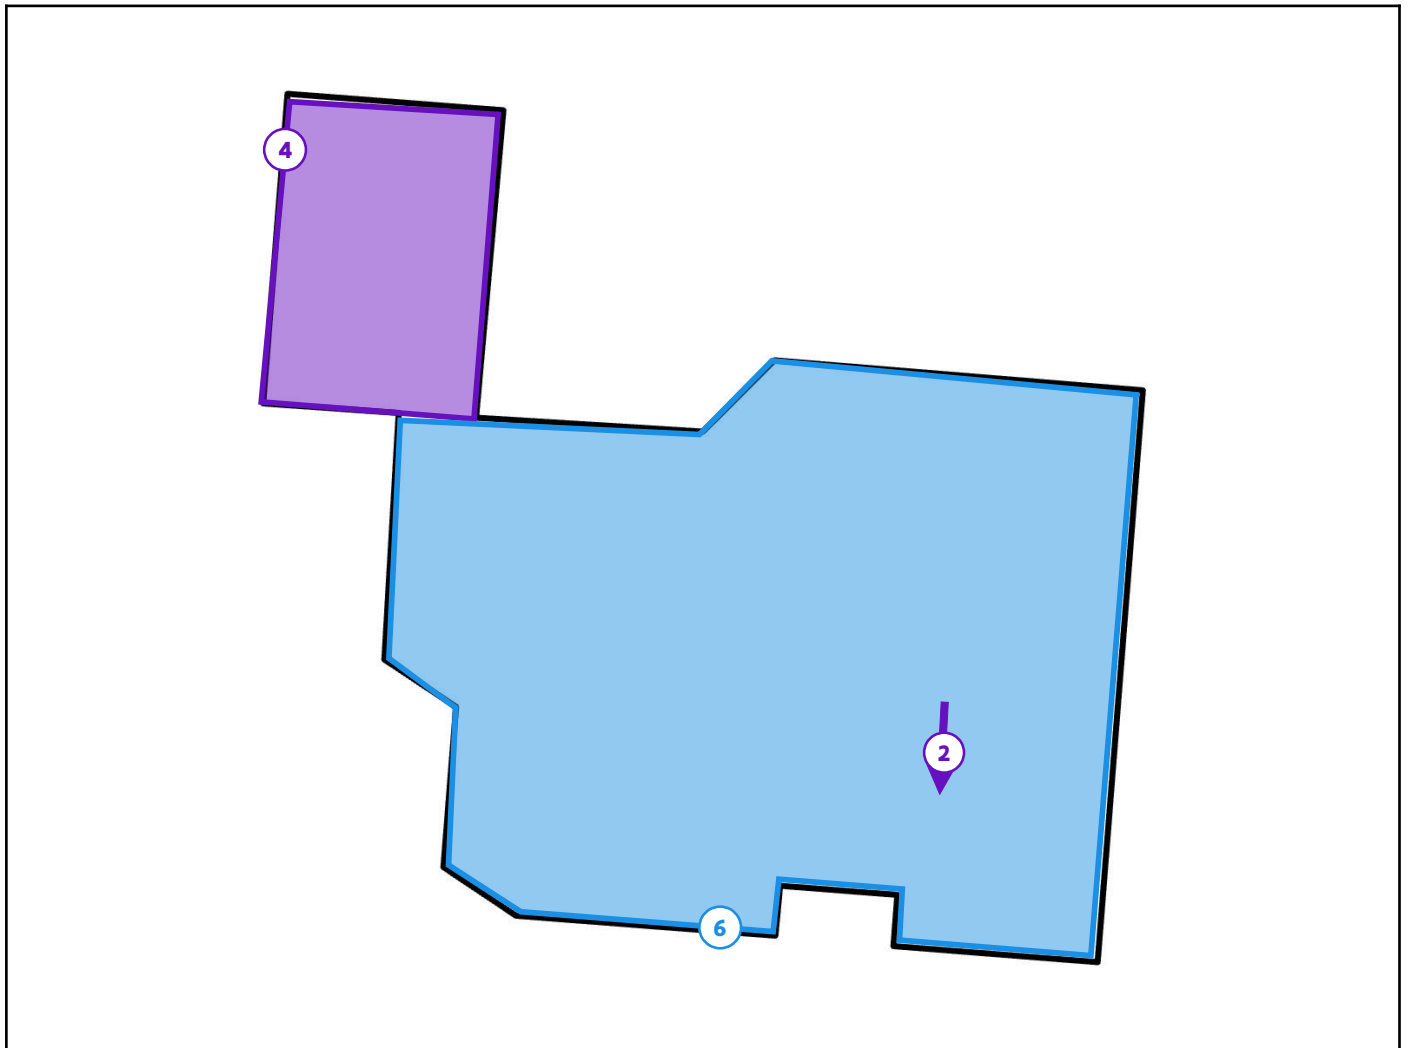
## Plan 1.3: Bovenaanzicht dak

| Beschrijving | Type | Actie |
|---|---|---|
| 2. Schoorsteen inwendig | Beperking | - |
| 4. EPDM dakbedekking | Advies | - |
| 6. Leien dakbedekking | Geen asbest | - |

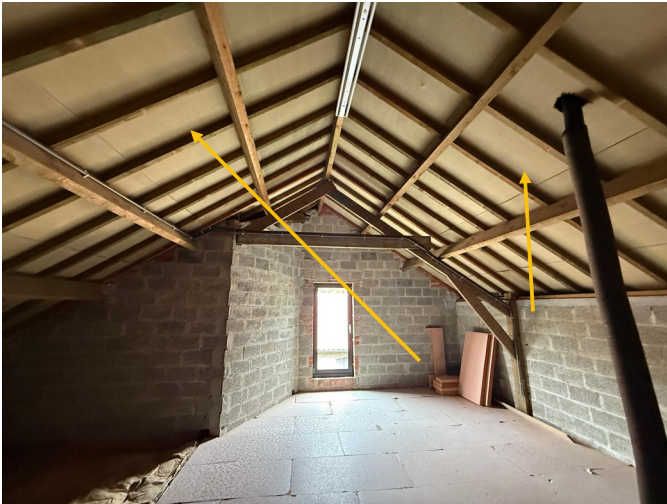
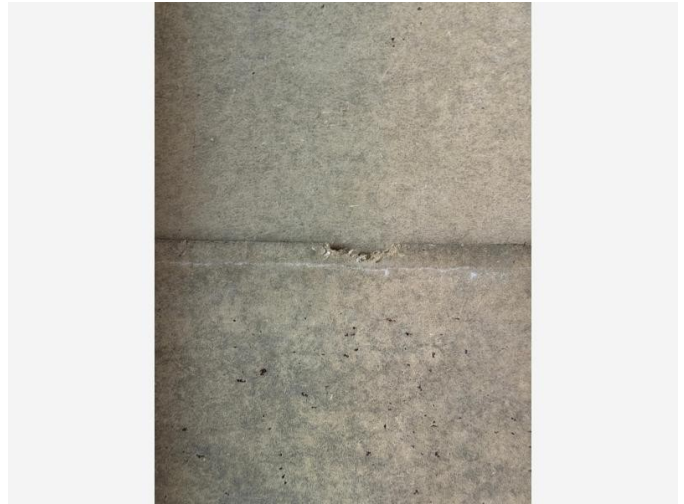
Het asbestmateriaal valt onder de mijlpaal van 2040.

| Eindbeoordeling materiaalrisico | Verhoogd materiaalrisico en/of verhoogde kans op vezelvrijgave |

| Gebondenheid | Categorie 1: hechtgebonden in oorsprong |
| Asbestsoort (vezeltype) | Crocidoliet aanwezig |
| Toestand van het materiaal | Licht beschadigd, licht verweerd. Intact calciumsilicaatmateriaal of categorie III 'gebondenheid' |

| Beschrijving | Onderdak type menuiserite |
| Asbestmateriaal | Plaat, paneel, tablet - Type Menuiserite |

- Zorg voor een veilig beheer en verwijder dit asbestmateriaal wanneer het bij werken eenvoudig bereikbaar wordt. Controleer de toestand jaarlijks op wijzigingen.

- Eenvoudige handelingen: mag via doe-het-zelf of door werknemer(s) met opleidingsattest eenvoudige handelingen  
Meer info op: <https://ovam.vlaanderen.be/wie-mag-wat-verwijderen>

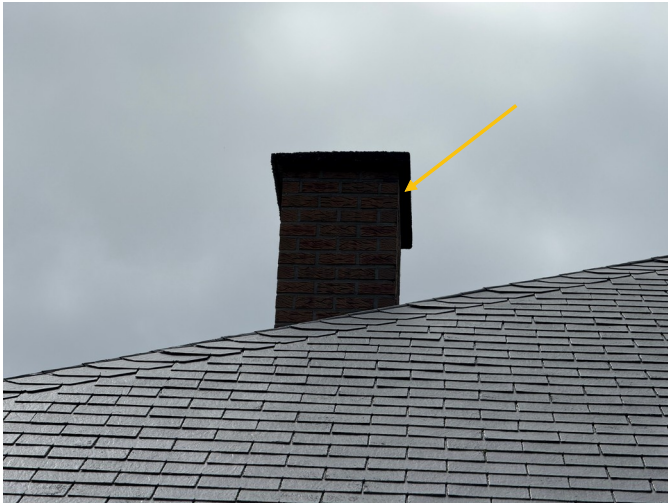
Situeringsfoto

**Reden:** Het te onderzoeken materiaal situeert zich hoger dan 3,50 m te rekenen vanaf een veilige ondergrond

**Uitleg van de asbestdeskundige:** Het was niet mogelijk de binnenzijde van de schoorsteen te inspecteren, aangezien deze zich hoger dan 3,5 meter boven een veilige ondergrond bevindt. In schoorstenen kunnen asbesthoudende materialen aanwezig zijn, zoals in de rookgasafvoer, in de koppelingen tussen buizen, rondom de schoorsteenmantel en in de gebruikte isolatiematerialen.

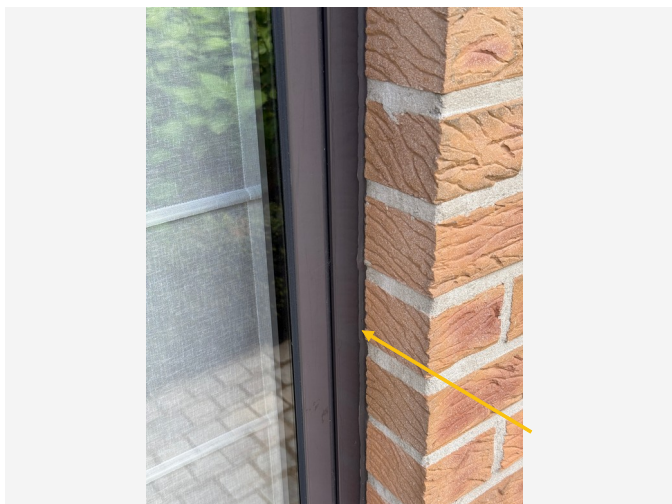
De kit of afdichting rond de ramen is gemaakt van siliconekit, zeer zacht en elastisch dit bevat geen asbest.

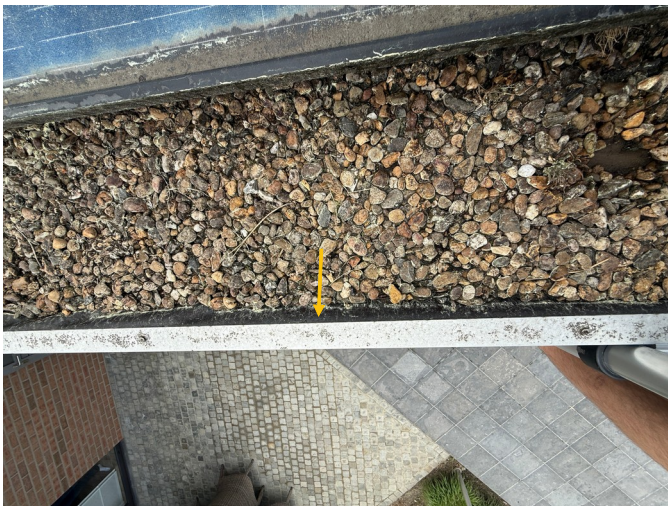
Het plat dak is afgewerkt met EPDM, een materiaal dat niet asbestverdacht is.

Er is echter geen zicht op eventuele oudere dakbedekkingen die zich onder deze laag kunnen bevinden.

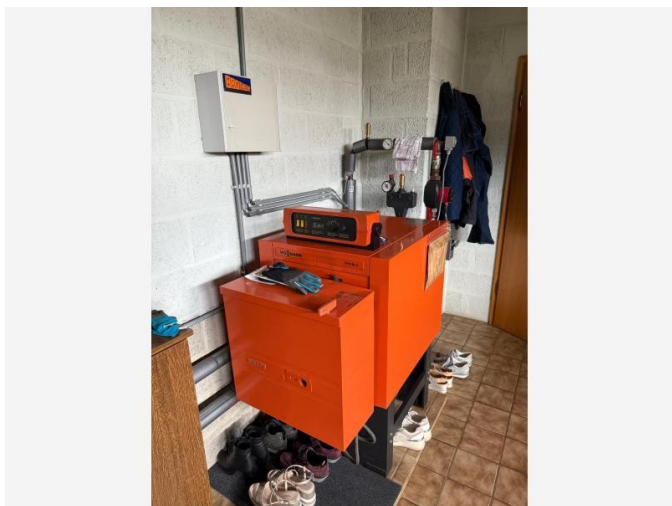
Gelet op het bouwjaar is er een potentiële mogelijkheid dat er asbesthoudende afdichtingen of pakkingen werden gebruikt in de centrale verwarmingsinstallatie.

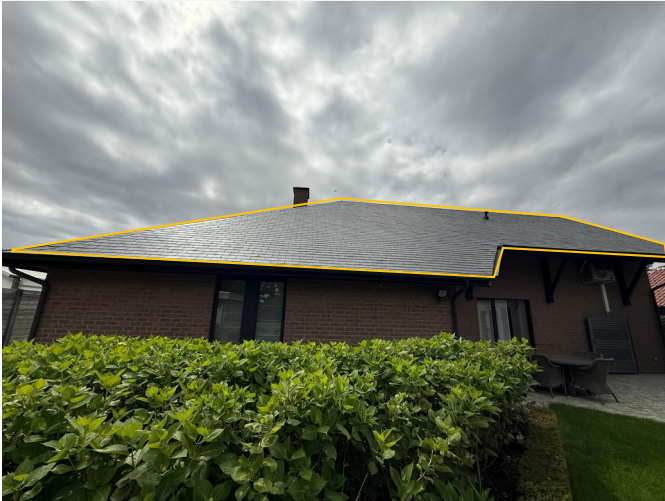
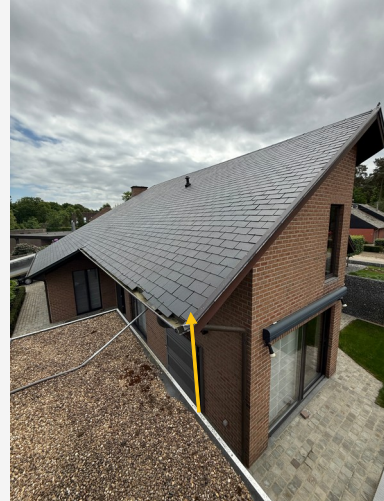
## Fiche 6: Leien dakbedekking

Geen asbest

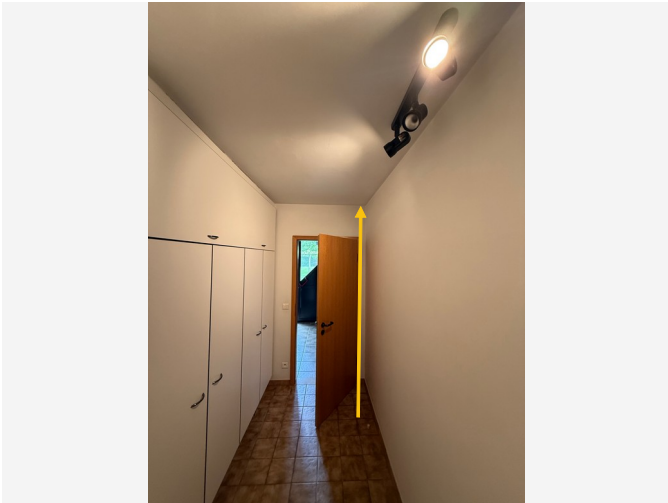
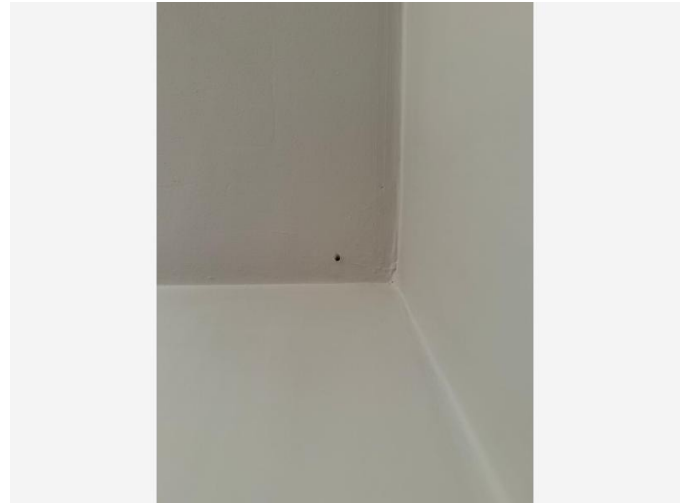
## Fiche 7: Pleisterwerk plafonds

Geen asbest

| # | Type | Referentie | Resultaat |
|---|---|---|---|
| 7.1 | Mengmonster | 02 | Geen asbest |

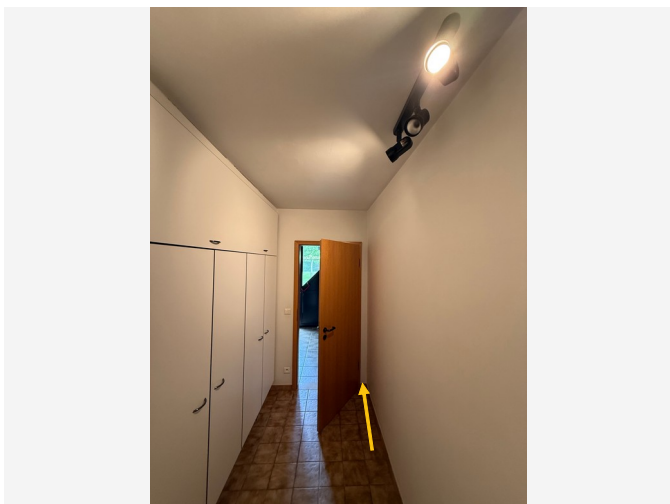
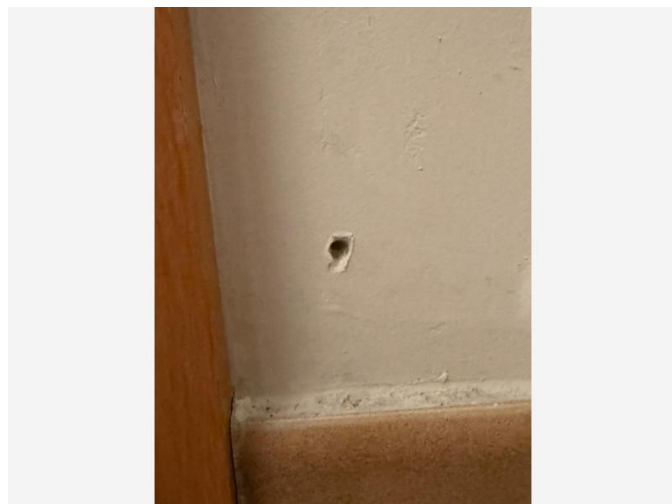
## Fiche 8: Pleisterwerk muren

Geen asbest

| # | Type | Referentie | Resultaat |
|---|---|---|---|
| 8.1 | Mengmonster | 01 | Geen asbest |
