# Asbestinventarisatetest

Pastoor Van Kerckhovenwijk 6, 2890 Puurs-Sint-Amands

Attestnummer : 20250715-000109.000

Uitgegeven op : 15.07.2025

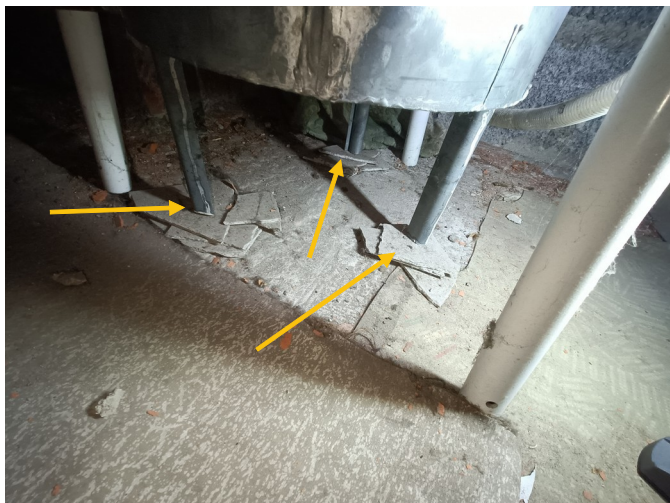
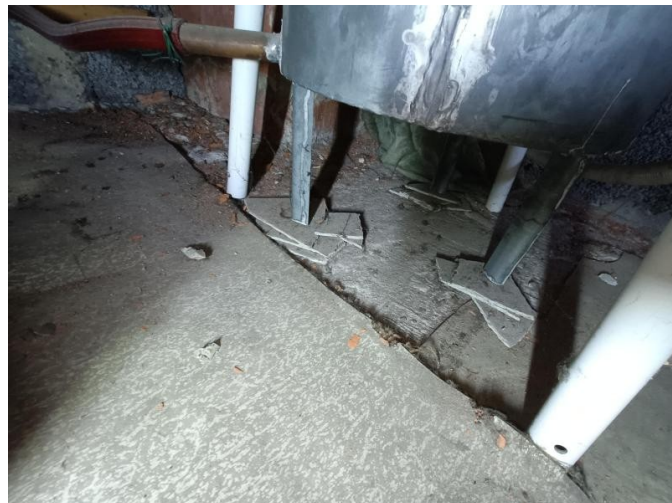
# Fiche 1: Restanten van vezelcementplaten op de zolder

Asbestmateriaal – afvalstof

**Dringend verwijderen**

| Beschrijving | Restanten van vezelcementplaten op de zolder |
| Hoeveelheid (gewicht - aantal) | <ul style="list-style-type: none"> <li>• 2,00 kg - 1 stuk</li> </ul> |
| Opmerking | <p>Asbestverdachte restanten/fragmenten van vezelcementplaten gesitueerd op de zolder en gebruikt als steun onder de boiler. De vermelde oppervlakten, hoeveelheden, lengtes, volumes, maten en gewichten vormen een loutere schatting op basis van visuele inspectie en beschikbare (bouwkundige) informatie; en dienen uitsluitend ter indicatie en mogen niet worden gebruikt als maatstaf voor heffing. Er kan geen enkele juridische waarde aan worden ontleend, noch vormt deze informatie enige basis voor aansprakelijkheid of schadeclaims.</p> |

- Verwijder het asbestafval.
- Aangeraden: Laat (representatieve) staalname(s) uitvoeren (door een bevoegd persoon conform vigerende voorschriften) om het asbesthoudend karakter van deze, op basis van vaststelling en expertise opgenomen, asbestverdachte toepassing definitief te bepalen. De resultaten van een optionele laboratoriumanalyse kunnen een belangrijke impact uitoefenen op de verwijderingskost/-methodiek, materiaalrisico, waarde van het pand en/of eindresultaat/geldigheid van het attest. (COPRO – Nieuwsbrief 2, 03/25)

- Eenvoudige handelingen: mag via doe-het-zelf of door werknemer(s) met opleidingsattest eenvoudige handelingen  
Deze toepassing kan door een aannemer die over een opleidingsattest van eenvoudige handelingen beschikt of door een particulier (doe-het-zelf), verwijderd worden indien er geen verhoogd risico op vrijgave van asbestvezels (max. concentratie 0,01 vezels/cm<sup>3</sup> - CODEX Art. VI.3-54) ontstaat en de toepassing voorafgaand wordt gefixeerd/bevochtigd; de individuele elementen zonder machinale werktuigen en zonder breken of gooien 1 voor 1 losgemaakt worden; en ten slotte in gesloten verpakking weggevoerd worden naar een erkend afvalpunt (recyclagepark).

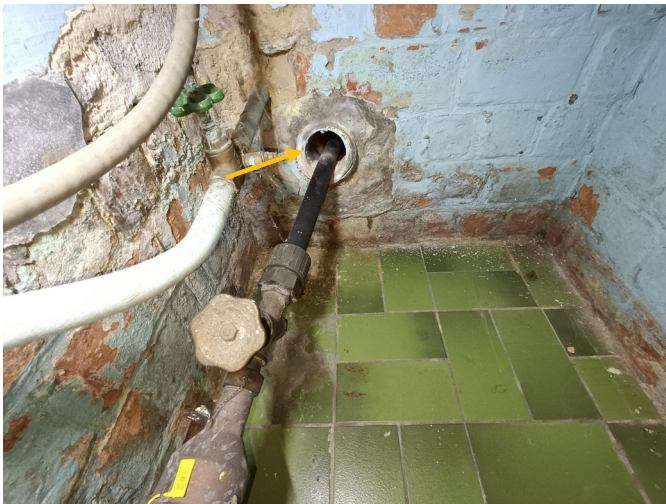
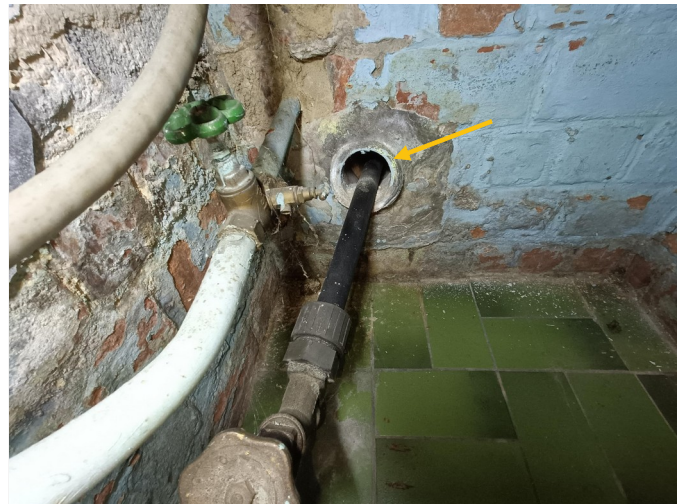
Verwijderen

| Eindbeoordeling materiaalrisico | Verhoogd materiaalrisico en/of verhoogde kans op vezelvrijgave |
| Opmerking | De toepassing vertoont een lichte graad van verwerking ten gevolge van leeftijd en weersinvloeden |

| Asbestsoort (vezeltype) | Crocidoliet aanwezig |
| Toestand van het materiaal | Licht beschadigd, licht verweerd. Intact calciumsilicaatmateriaal of categorie III 'gebondenheid' |

| Opmerking | <p>Asbestverdachte doorvoerbuis gesitueerd onder de trap (waterleiding).</p> <p>De opgegeven lengte bedraagt de zichtbaar waarneembare lengte. Het is mogelijk dat de toepassing in werkelijkheid langer is.</p> <p>De vermelde oppervlakten, hoeveelheden, lengtes, volumes, maten en gewichten vormen een louter schatting op basis van visuele inspectie en beschikbare (bouwkundige) informatie; en dienen uitsluitend ter indicatie en mogen niet worden gebruikt als maatstaf voor heffing. Er kan geen enkele juridische waarde aan worden ontleend, noch vormt deze informatie enige basis voor aansprakelijkheid of schadeclaims.</p> |

- Verwijder dit asbestmateriaal zo snel mogelijk. Volg de toestand goed op.
- Aangeraden: Laat (representatieve) staalname(s) uitvoeren (door een bevoegd persoon conform vigerende voorschriften) om het asbesthoudend karakter van deze, op basis van vaststelling en expertise opgenomen, asbestverdachte toepassing definitief te bepalen. De resultaten van een optionele laboratoriumanalyse kunnen een belangrijke impact uitoefenen op de verwijderingskost/-methodiek, materiaalrisico, waarde van het pand en/of eindresultaat/geldigheid van het attest. (COPRO – Nieuwsbrief 2, 03/25)

- Eenvoudige handelingen: mag via doe-het-zelf of door werknemer(s) met opleidingsattest eenvoudige handelingen  
Deze toepassing kan door een aannemer die over een opleidingsattest van eenvoudige handelingen beschikt of door een particulier (doe-het-zelf), verwijderd worden indien er geen verhoogd risico op vrijgave van asbestvezels (max. concentratie 0,01 vezels/cm<sup>3</sup> - CODEX Art. VI.3-54) ontstaat en de toepassing voorafgaand wordt gefixeerd/bevochtigd; de individuele elementen zonder machinale werktuigen en zonder breken of gooien 1 voor 1 losgemaakt worden; en ten slotte in gesloten verpakking weggevoerd worden naar een erkend afvalpunt (recyclagepark).

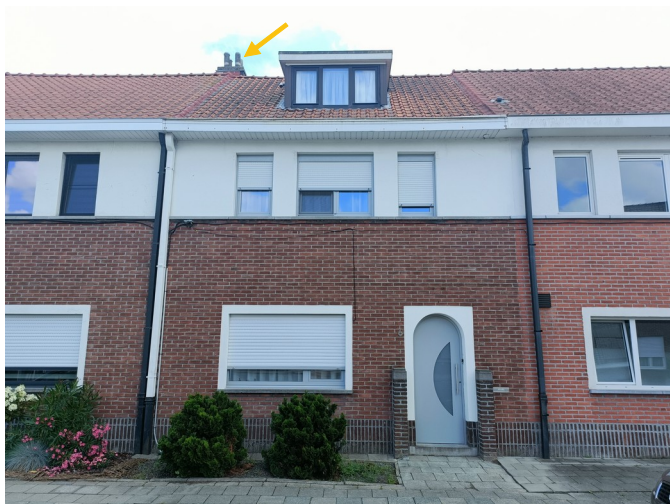
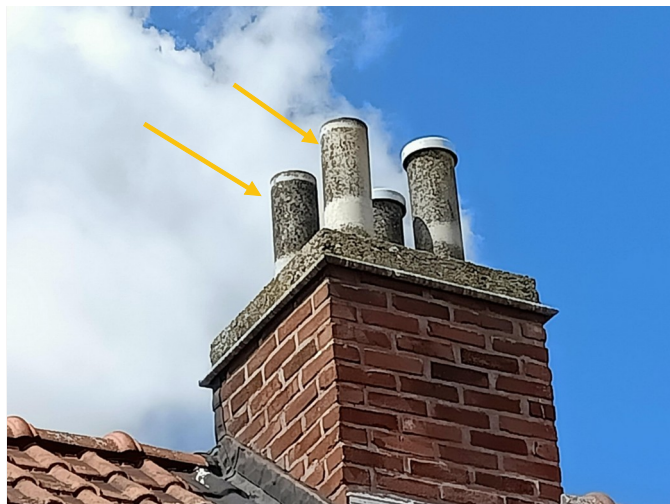
Verwijderen

| Opmerking | <p>2 asbestverdachte vezelcement rookgaskanalen gesitueerd op het hellend dak.</p> <p>De opgegeven lengte bedraagt de zichtbaar waarneembare lengte. Het is mogelijk dat de toepassing in werkelijkheid langer is.</p> <p>De vermelde oppervlakten, hoeveelheden, lengtes, volumes, maten en gewichten vormen een louter schatting op basis van visuele inspectie en beschikbare (bouwkundige) informatie; en dienen uitsluitend ter indicatie en mogen niet worden gebruikt als maatstaf voor heffing. Er kan geen enkele juridische waarde aan worden ontleend, noch vormt deze informatie enige basis voor aansprakelijkheid of schadeclaims.</p> |

- Verwijder dit asbestmateriaal zo snel mogelijk. Volg de toestand goed op.
- Aangeraden: Laat (representatieve) staalname(s) uitvoeren (door een bevoegd persoon conform vigerende voorschriften) om het asbesthoudend karakter van deze, op basis van vaststelling en expertise opgenomen, asbestverdachte toepassing definitief te bepalen. De resultaten van een optionele laboratoriumanalyse kunnen een belangrijke impact uitoefenen op de verwijderingskost/-methodiek, materiaalrisico, waarde van het pand en/of eindresultaat/geldigheid van het attest. (COPRO – Nieuwsbrief 2, 03/25)

- Eenvoudige handelingen: mag via doe-het-zelf of door werknemer(s) met opleidingsattest eenvoudige handelingen  
Deze toepassing kan door een aannemer die over een opleidingsattest van eenvoudige handelingen beschikt of door een particulier (doe-het-zelf), verwijderd worden indien er geen verhoogd risico op vrijgave van asbestvezels (max. concentratie  $0,01 \text{ vezels/cm}^3$  - CODEX Art. VI.3-54) ontstaat en de toepassing voorafgaand wordt gefixeerd/bevochtigd; de individuele elementen zonder machinale werktuigen en zonder breken of gooien 1 voor 1 losgemaakt worden; en ten slotte in gesloten verpakking weggevoerd worden naar een erkend afvalpunt (recyclagepark).

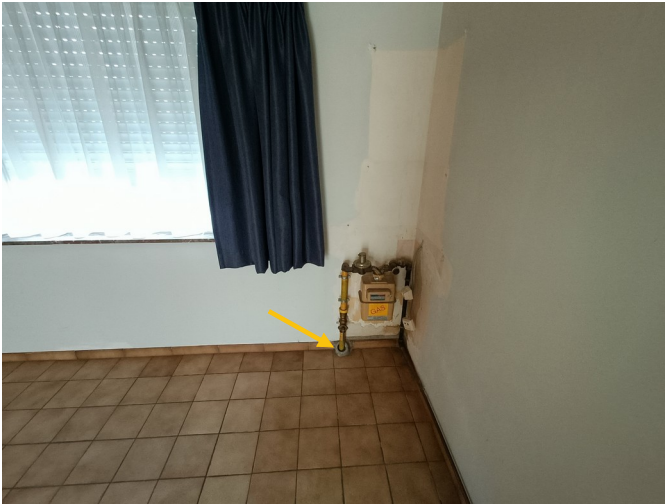
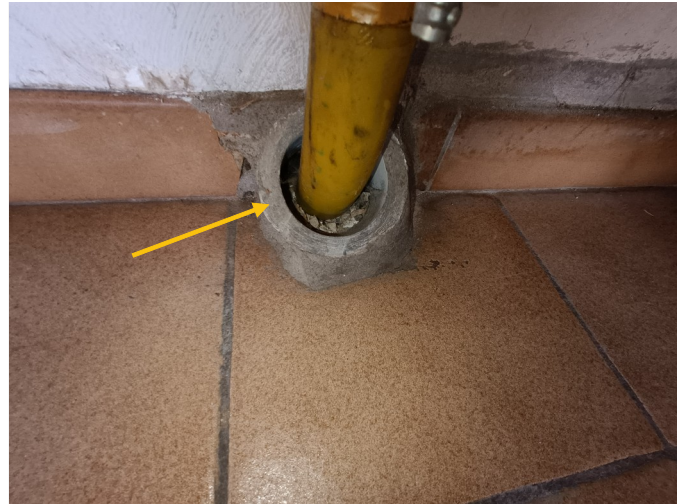
| Opmerking | <p>Asbestverdachte doorvoerbuis gesitueerd in de woonkamer (gasleiding).</p> <p>De opgegeven lengte bedraagt de zichtbaar waarneembare lengte. Het is mogelijk dat de toepassing in werkelijkheid langer is.</p> <p>De vermelde oppervlakten, hoeveelheden, lengtes, volumes, maten en gewichten vormen een louter schatting op basis van visuele inspectie en beschikbare (bouwkundige) informatie; en dienen uitsluitend ter indicatie en mogen niet worden gebruikt als maatstaf voor heffing. Er kan geen enkele juridische waarde aan worden ontleend, noch vormt deze informatie enige basis voor aansprakelijkheid of schadeclaims.</p> |

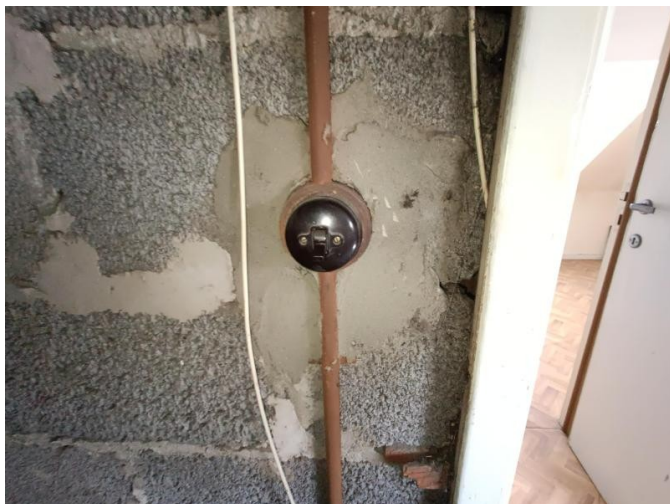
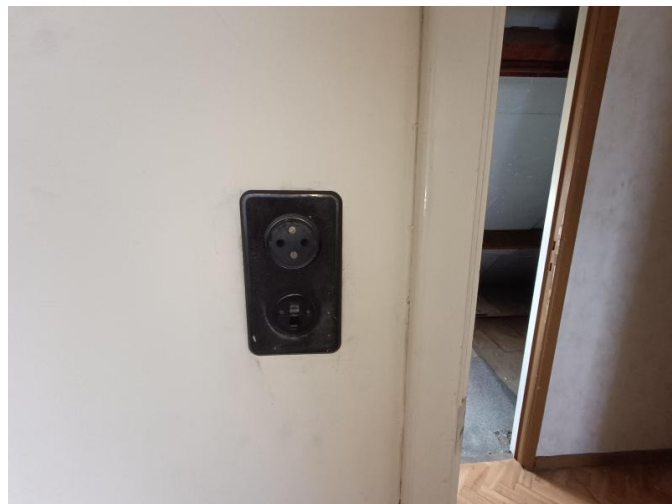
| Opmerking | <p>In het inspectiegebied bevinden zich enkele elektrische toepassingen in asbestverdacht Bakeliet.</p> <p>Een niet-limitatief overzicht van de individuele toepassingen werd aangeduid op plan. Opgelet: Het is mogelijk dat er meer toepassingen aanwezig zijn in het inspectiegebied; gelijkaardige toepassingen moeten met dezelfde waakzaamheid en volgens de hierna beschreven maatregelen/voorschriften behandeld worden.</p> <p>De vermelde oppervlakten, hoeveelheden, lengtes, volumes, maten en gewichten vormen een louter schatting op basis van visuele inspectie en beschikbare (bouwkundige) informatie; en dienen uitsluitend ter indicatie en mogen niet worden gebruikt als maatstaf voor heffing. Er kan geen enkele juridische waarde aan worden ontleend, noch vormt deze informatie enige basis voor aansprakelijkheid of schadeclaims.</p> |

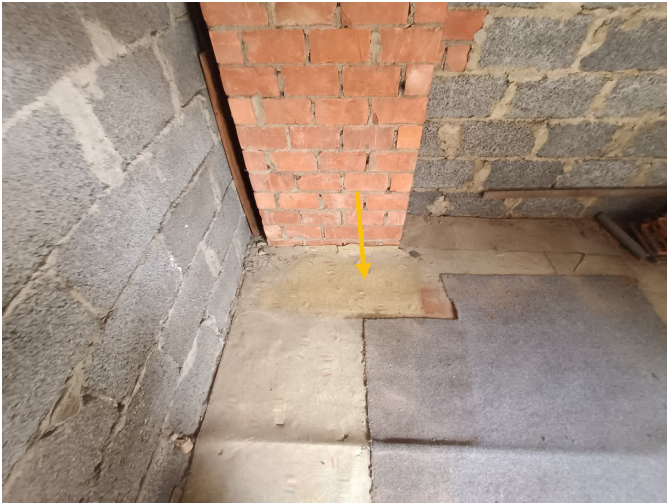
## Fiche 8: Vloerzeil op zolder

| Identificatiemethode | Vaststelling & expertise (niet-asbestverdacht) |

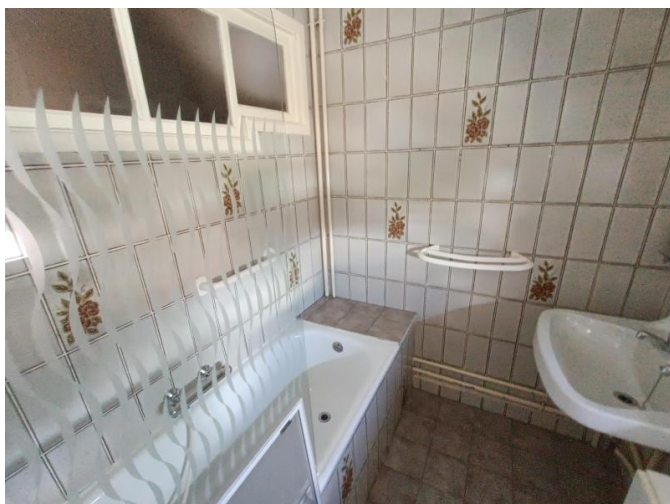
## Fiche 11: Gebruikte lijm bij de faiencetegels in de keuken, badkamer en toilet

| Identificatiemethode | Redelijk vermoeden |

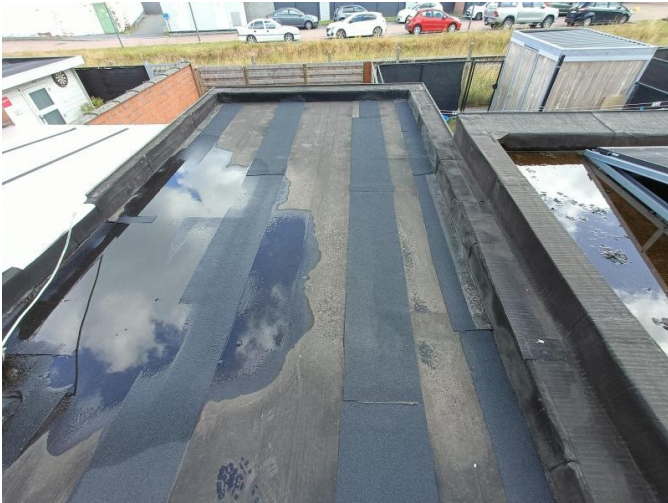
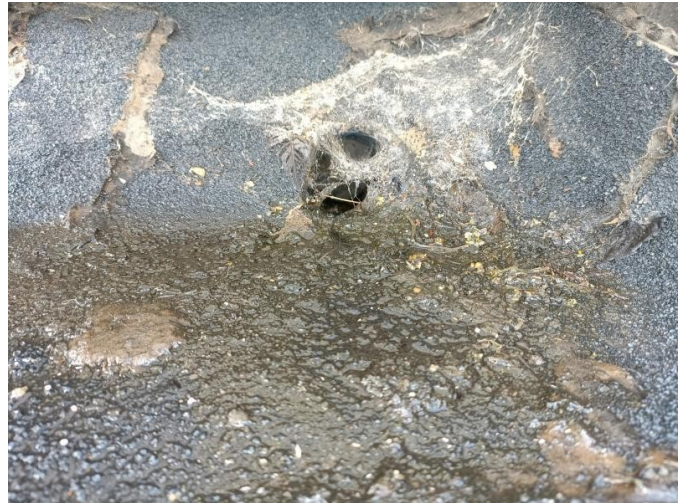
## Fiche 20: Roofing op het plat dak

Geen asbest
