# Asbestinventarisatetest

Dreef 9, 9240 Zele

Attestnummer : 20250725-000111.000

Uitgegeven op : 25.07.2025

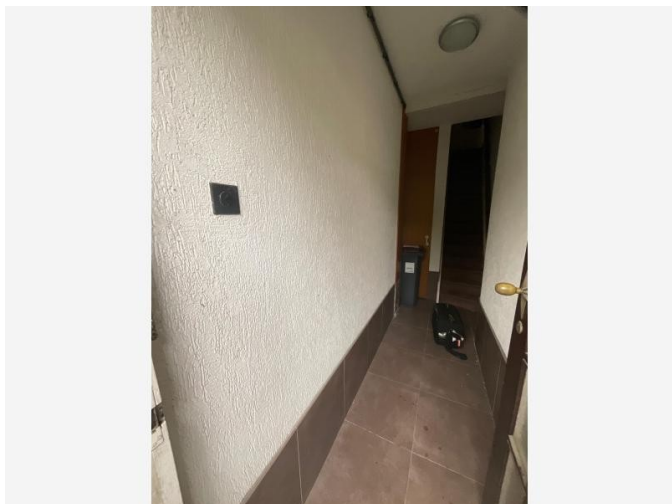
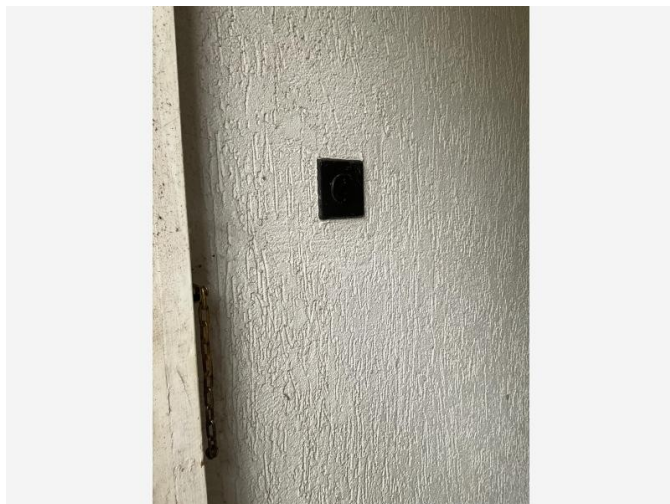
Overzichtsfoto

Detailfoto

Het asbestmateriaal valt onder de mijlpaal van 2040.

| Eindbeoordeling materiaalrisico | Laag materiaalrisico en/of verlaagde kans op vezelvrijgave |

| Asbestsoort (vezeltype) | Crocidoliet aanwezig |
| Asbestconcentratie | Laag (< 50%) |
| Toestand van het materiaal | Onbeschadigd, niet verweerd |

| Beschrijving | Bakeliet electra |
| Asbestmateriaal | Plaat, paneel, tablet - Type Bakeliet |
| Opmerking | Geschatte hoeveelheid<br>Betreft verschillende toepassingen in bakeliet |

- Zorg voor een veilig beheer. Vermijd het beschadigen van het asbestmateriaal. Controleer de toestand jaarlijks op wijzigingen.
- Voer bijkomende staalname(s) uit.

- Eenvoudige handelingen: mag via doe-het-zelf of door werknemer(s) met opleidingsattest eenvoudige handelingen  
Bij het uitvoeren van eenvoudige handelingen, zoals toegestaan via doe-het-zelfmethoden of door werknemers met een opleidingsattest, is het gebruik van de juiste persoonlijke beschermingsmiddelen (PBM's) verplicht om blootstelling aan asbestvezels te voorkomen. Wij adviseren echter om asbest te laten verwijderen door een werknemer met opleidingscertificaat. Maar het is ook toegestaan via de doe-het-zelfmethode, mits de juiste voorzorgsmaatregelen en PBM's in acht worden genomen. De te gebruiken PBM's zijn:
  - FFP3-mondmasker of halfgelaatsmasker met P3 filter
  - wegwerpoverall (Tyvek CATIII, type 5 en 6)

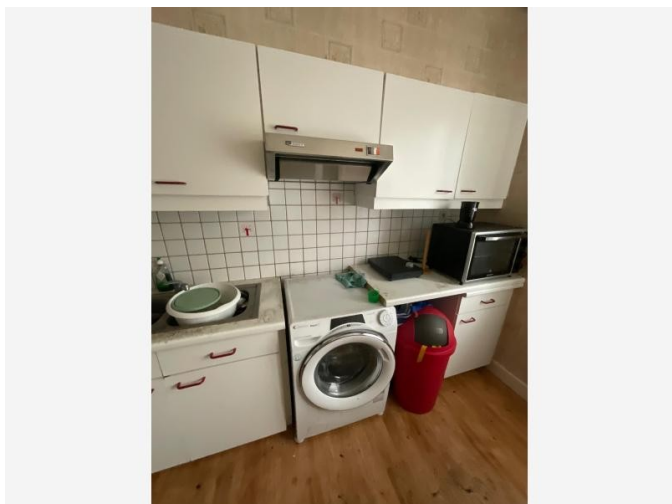
Achter de tegels bevindt zich faiancelijm. Deze moet volgens het IP verplicht bemonsterd worden. Tijdens de inspectie heeft de inspecteur geen faiancelijm aangetroffen, maar heeft hij wel een sterk vermoeden dat zich deze achter de tegels bevindt. Let op bij werken aan deze plaatsen. Faiancelijm kon vroeger asbesthoudend zijn. Een bijkomend onderzoek is aangeraden indien er werken gepland zijn.

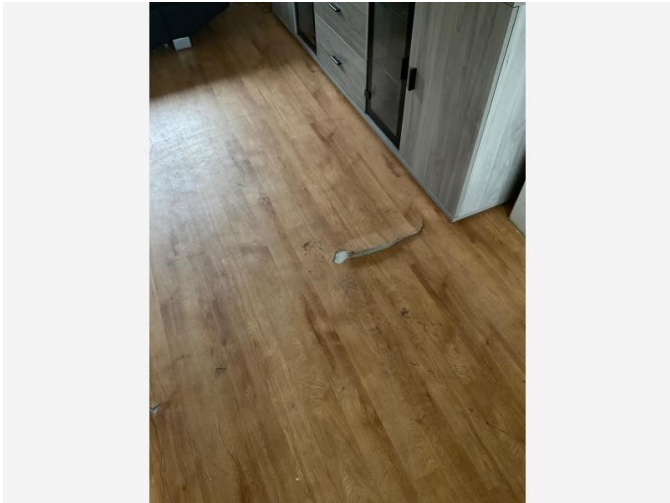
Geen asbesthoudend type vloerzeil

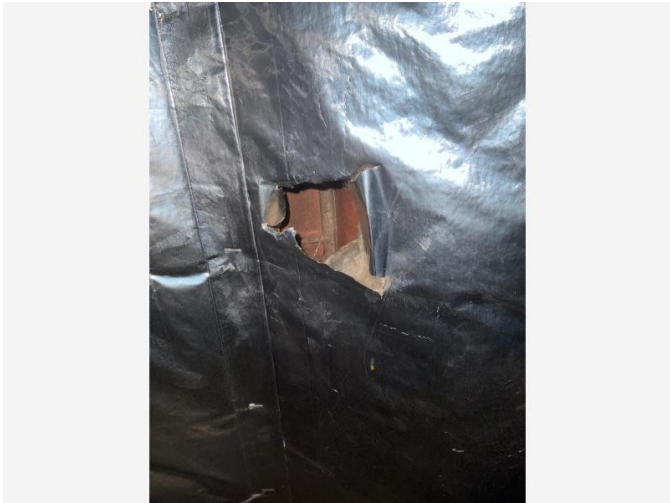
Dit onderdak type is niet asbest verdacht. Deze zijn steekproefsgewijs vastgesteld en kunnen, indien de vaststelling dit niet toeliet, geen uitspraak doen over het volledige onderdak.

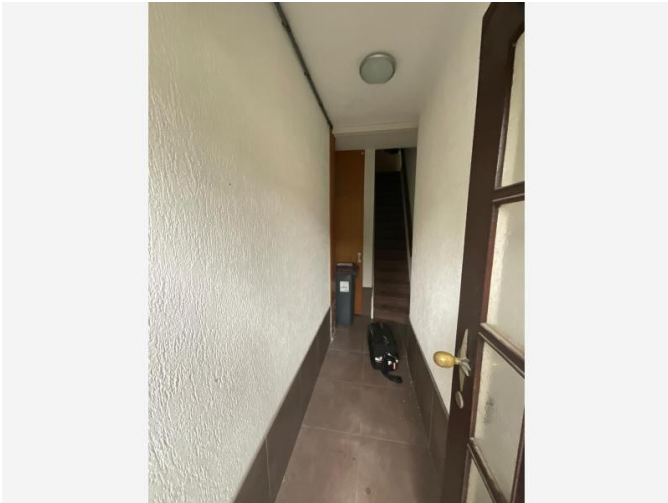
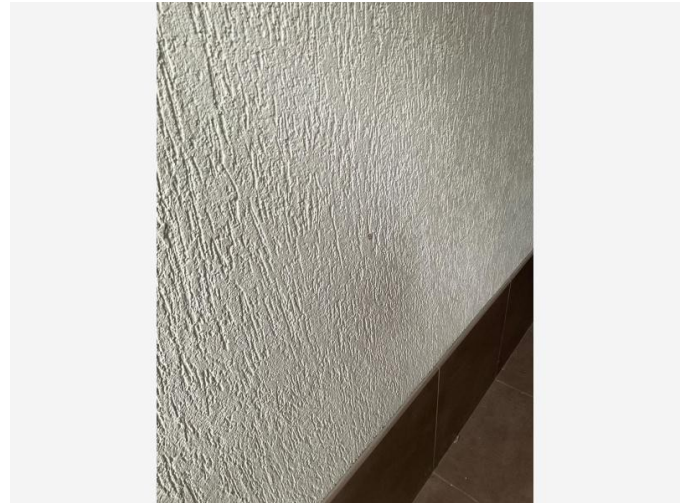
## Fiche 5: pleisterwerk wanden

Geen asbest

| # | Type | Referentie | Resultaat |
|---|---|---|---|
| 5.1 | Mengmonster | mm01 | Geen asbest |

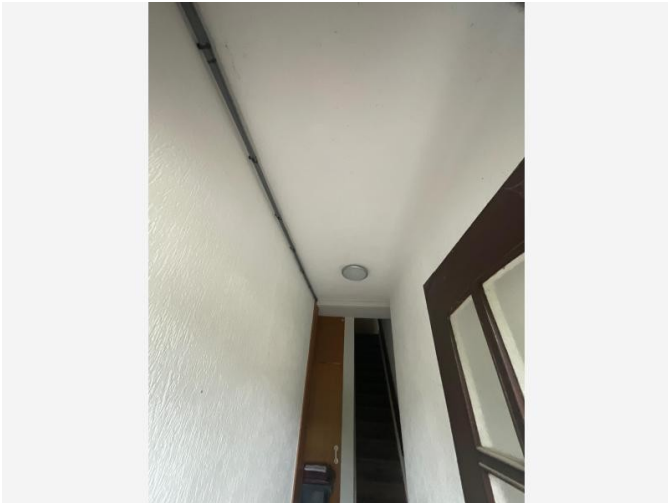
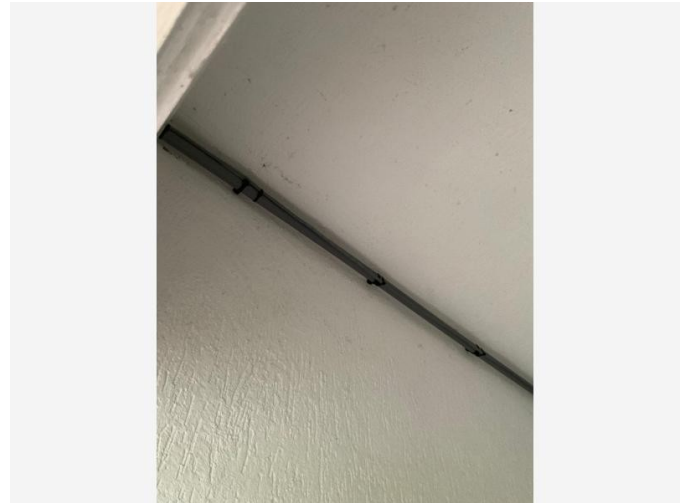
## Fiche 6: pleisterwerk plafond

Geen asbest

| # | Type | Referentie | Resultaat |
|---|---|---|---|
| 6.1 | Mengmonster | mm02 | Geen asbest |
