# Asbestinventarisatetest

Hesstraat 2, 2460 Kasterlee

Attestnummer : 20250206-000398.000

**Niet-asbestveilig**

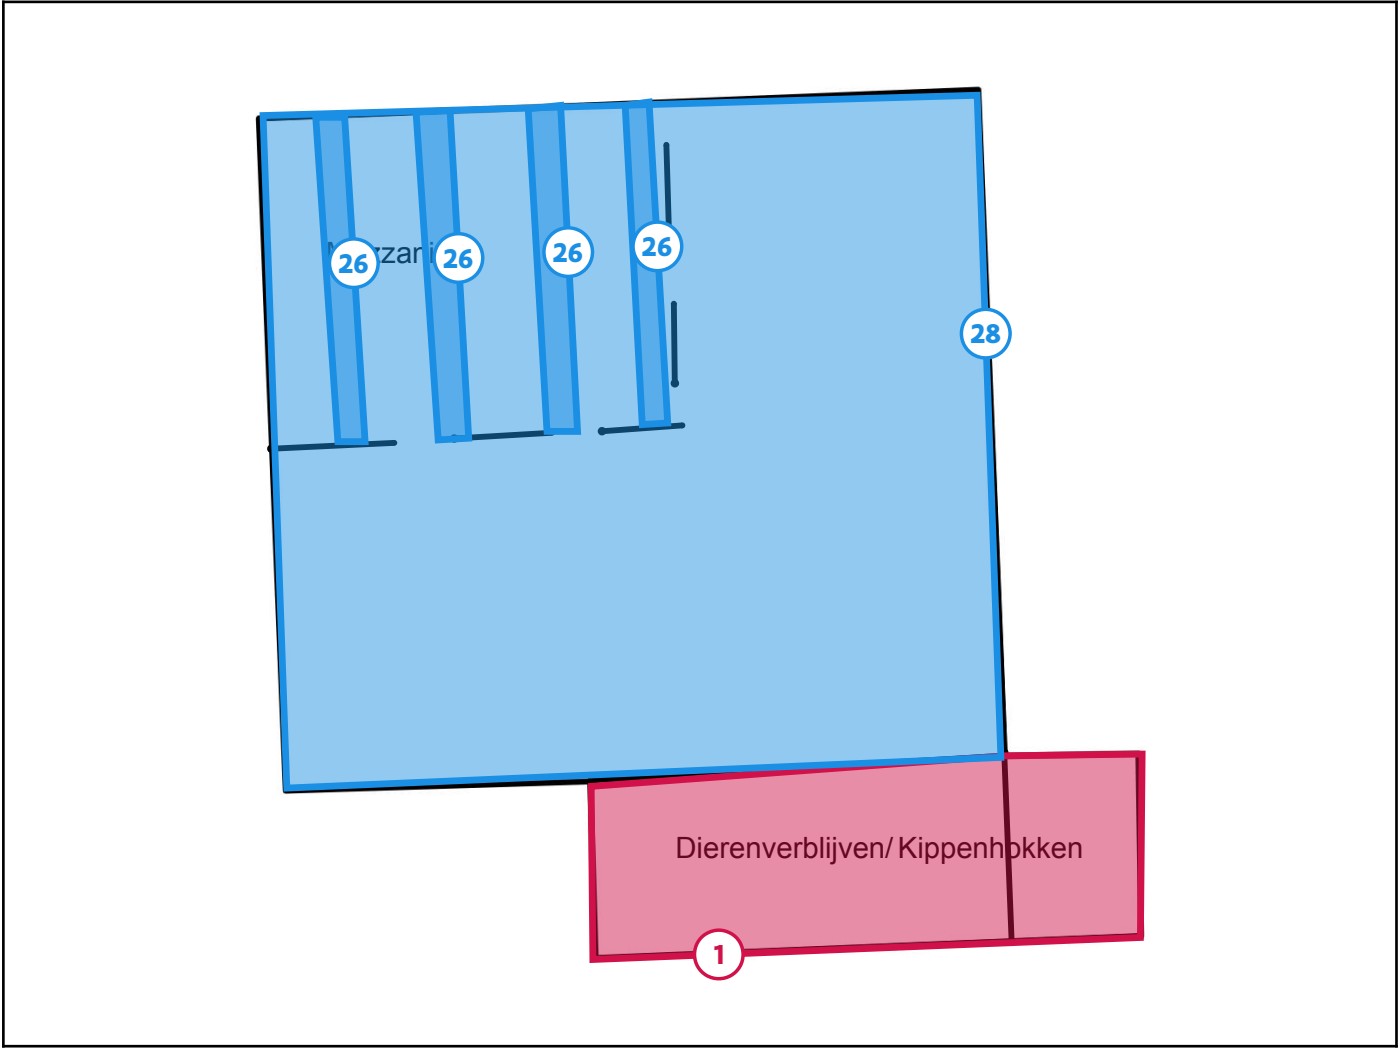
## Plan 2.1: Bijgebouw plan

| Beschrijving | Type | Actie |
|---|---|---|
| 1. Golfplaten binnen en buiten | Asbestmateriaal | Dringend verwijderen |

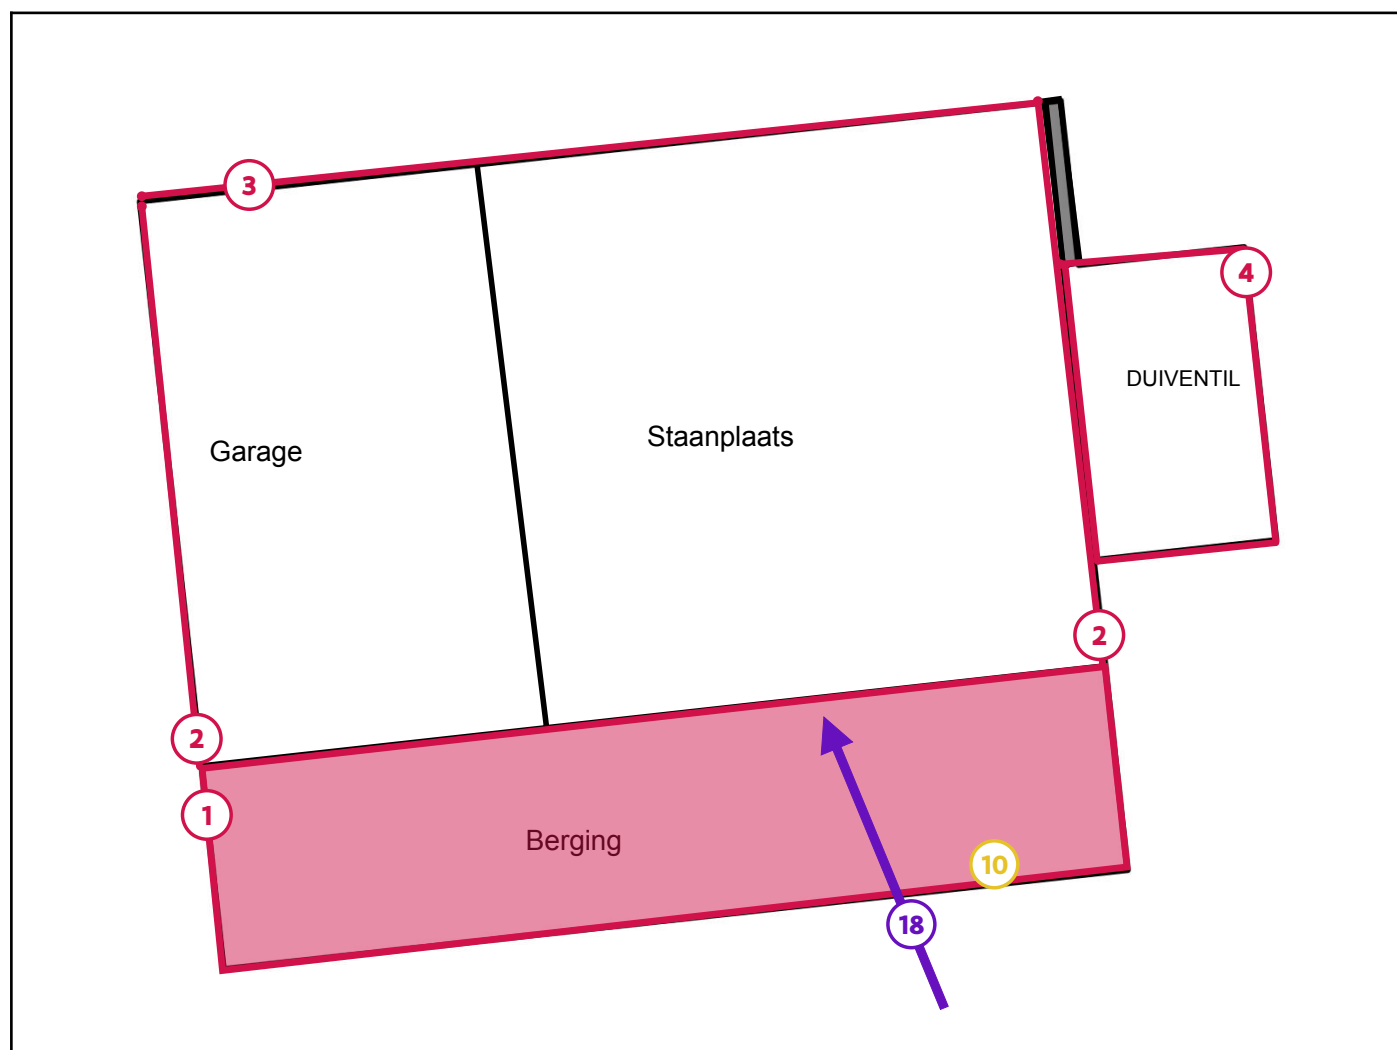
## Plan 3.1: Bijgebouw plan

| Beschrijving | Type | Actie |
|---|---|---|
| 1. Golfplaten binnen en buiten | Asbestmateriaal | Dringend verwijderen |
| 2. Plaat type menuiserie als wand buitenkant | Asbestmateriaal | Dringend verwijderen |
| 3. Slib Afkomstig van golfplaten in de dakgoot en/of waterput | Asbestmateriaal | Dringend verwijderen |
| 4. Plaat type menuiserie als wand binnen- en buitenkant duiventil | Asbestmateriaal | Dringend verwijderen |

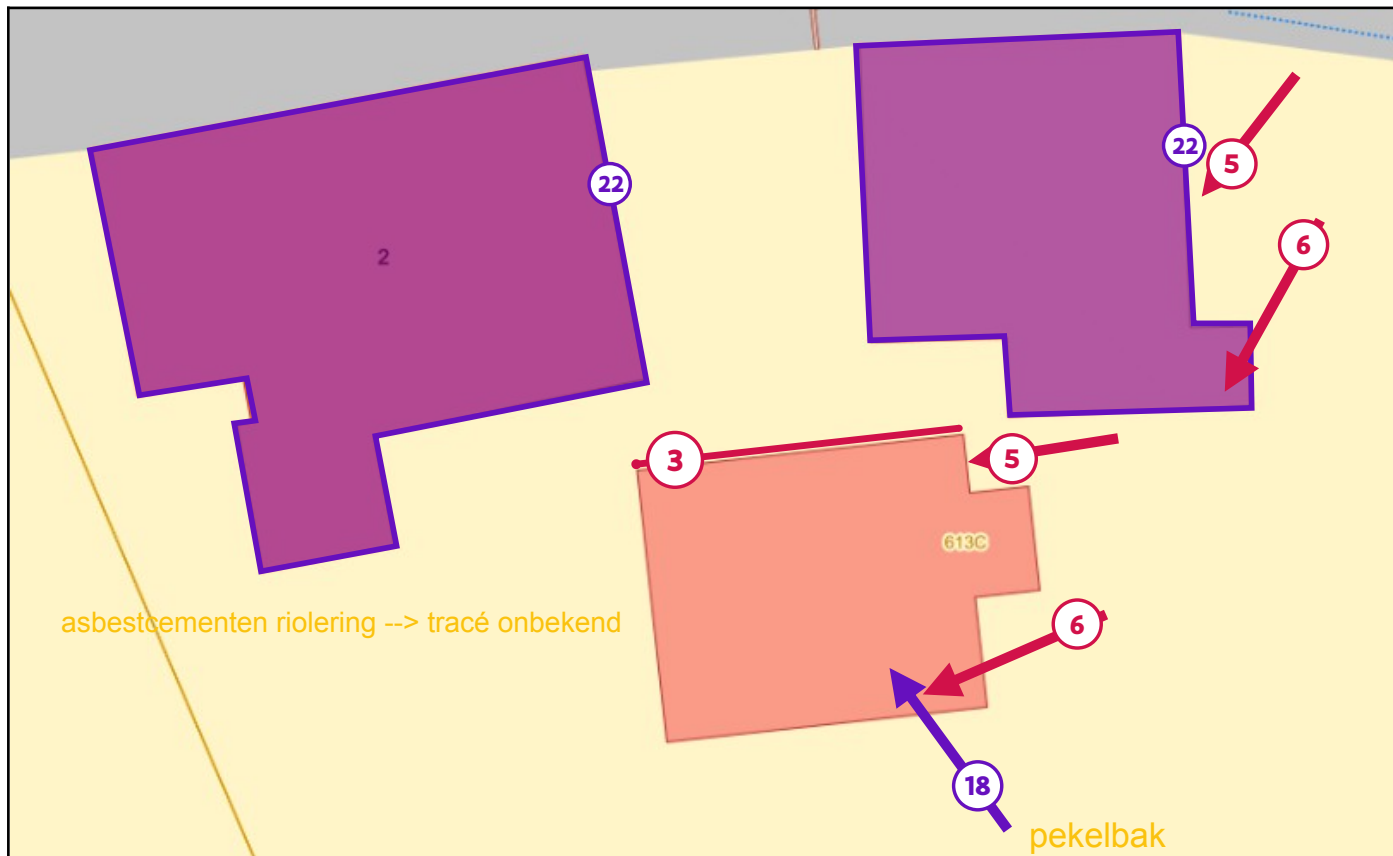
## Plan 4.1: Vaststellingen buiten de constructies

| Beschrijving | Type | Actie |
|---|---|---|
| 3. Slib Afkomstig van golfplaten in de dakgoot en/of waterput | Asbestmateriaal | Dringend verwijderen |
| 5. Afval golfplaten en asbestcementen buis. | Asbestmateriaal | Dringend verwijderen |
| 6. Afval/overschot asbestcement binnen | Asbestmateriaal | Dringend verwijderen |

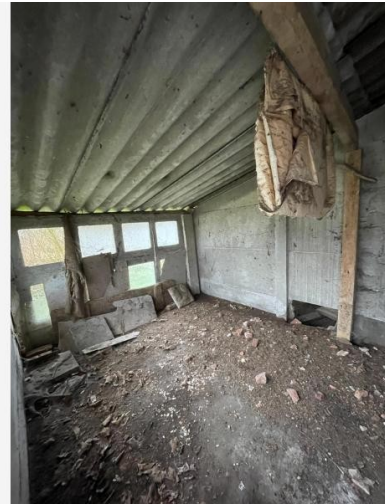
Detailfoto

**Dringend verwijderen**

- Verwijder dit asbestmateriaal zo snel mogelijk. Volg de toestand goed op.
- Hemelwater dat afspoelt van asbestcement daken of gevels kan asbestdeeltjes bevatten. Gebruik het enkel voor gesloten circuits (bv. spoelen toiletten). Reinig na het vervangen van het dak of de gevel de dakgoten en regenwaterput of -ton om asbesthoudend sediment of slib te verwijderen

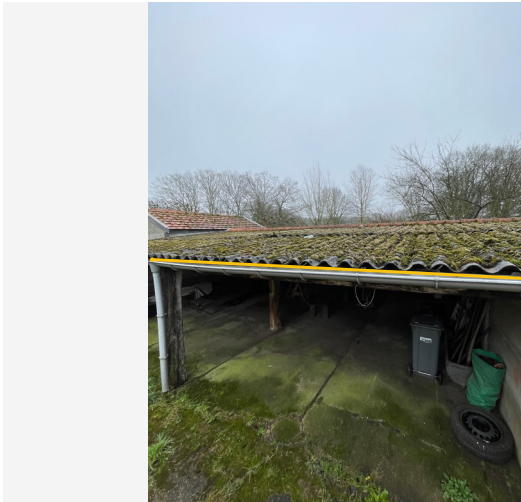
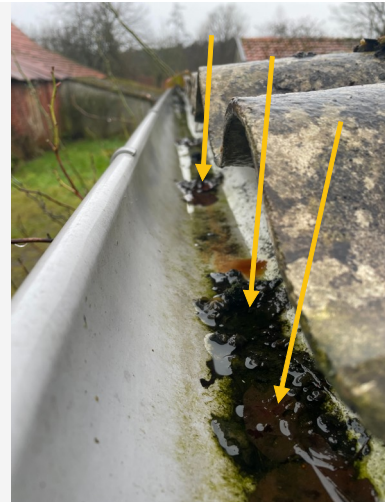
## Fiche 3: Slib Afkomstig van golfplaten in de dakgoot en/of waterput

Asbestmateriaal – afvalstof

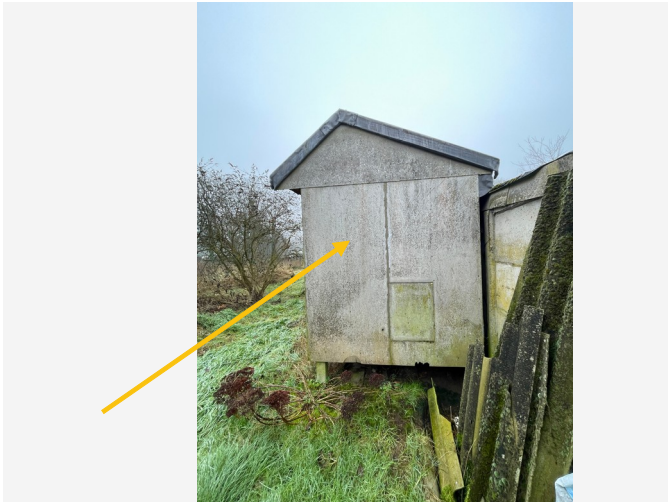
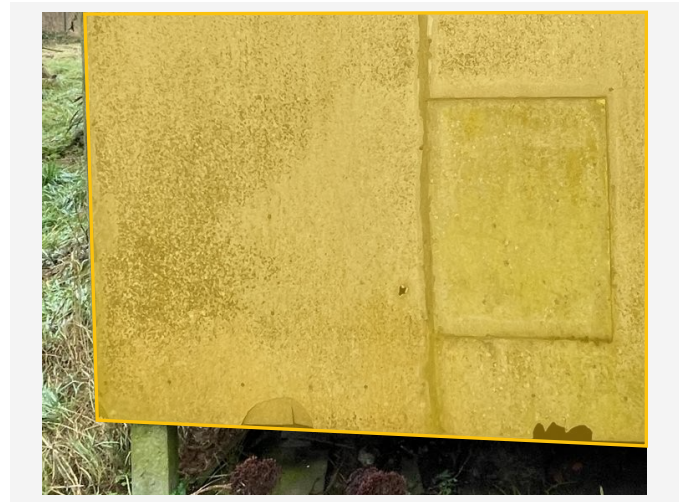
## Fiche 4: Plaat type menuiserie als wand binnen- en buitenkant duiventil

Asbestmateriaal

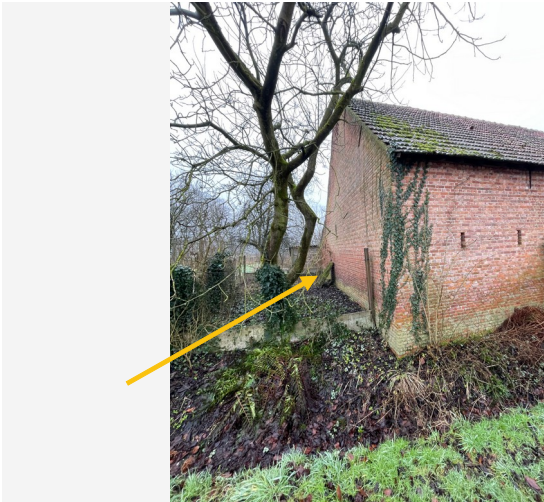
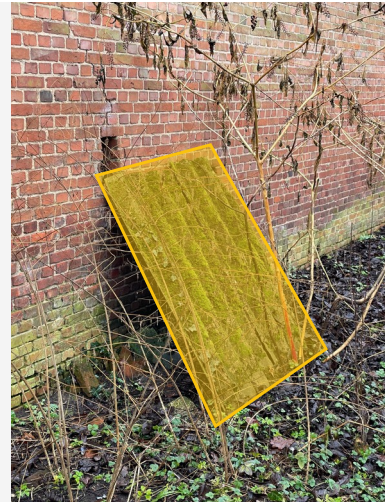
## Fiche 5: Afval golfplaten en asbestcementen buis.

Asbestmateriaal – afvalstof

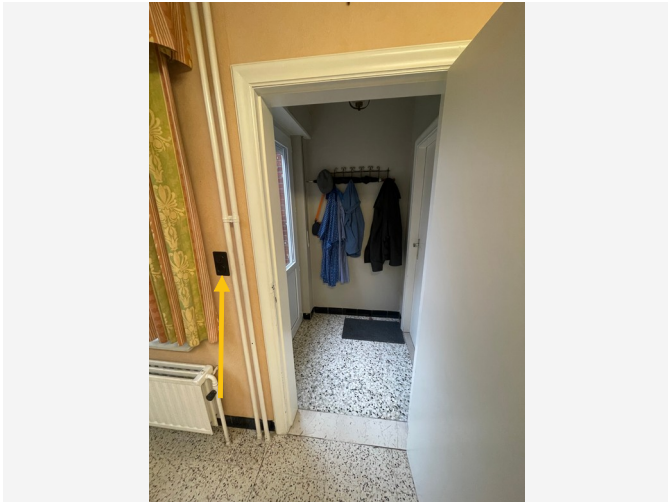
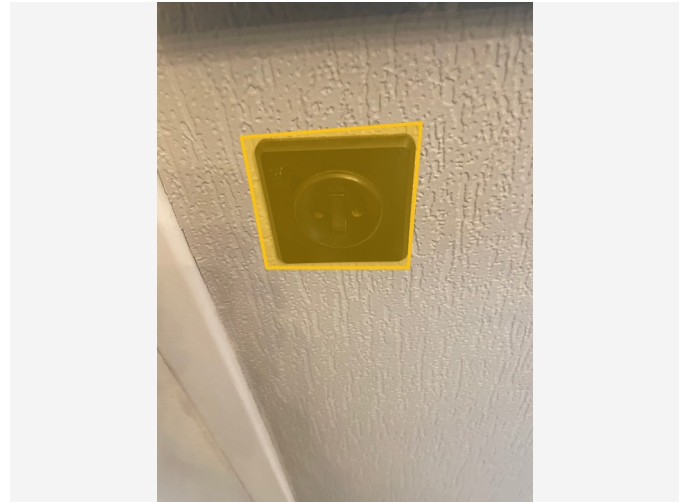
# Fiche 10: Bakeliet stopcontacten, lichtarmaturen en/of schakelaars

Asbestmateriaal

Nat werken: zet elektriciteit af en Bevochtig het gebied rond het armatuur om het vrijkomen van stof te minimaliseren. Dit vermindert de kans dat asbestvezels in de lucht komen.

Voorzichtig demonteren: Gebruik gereedschap dat minimale schade en verstoring veroorzaakt. Tril- en slagwerktuigen zijn te vermijden omdat deze de verspreiding van asbestvezels in de lucht kunnen bevorderen.

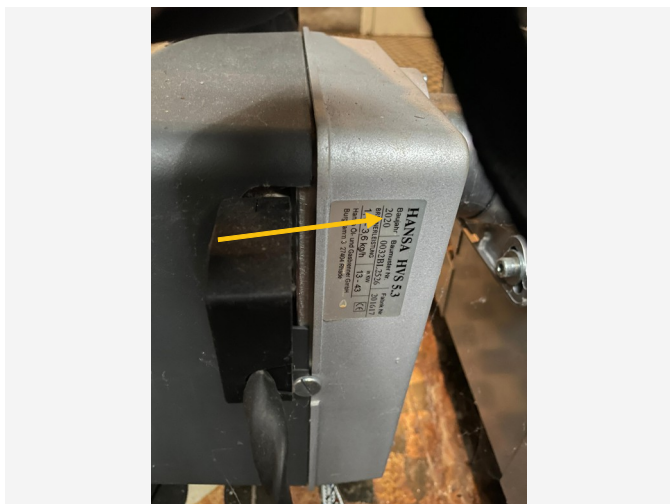
Situeringsfoto

| Opmerking | .Een pakking in 2020 is niet asbesthoudend |

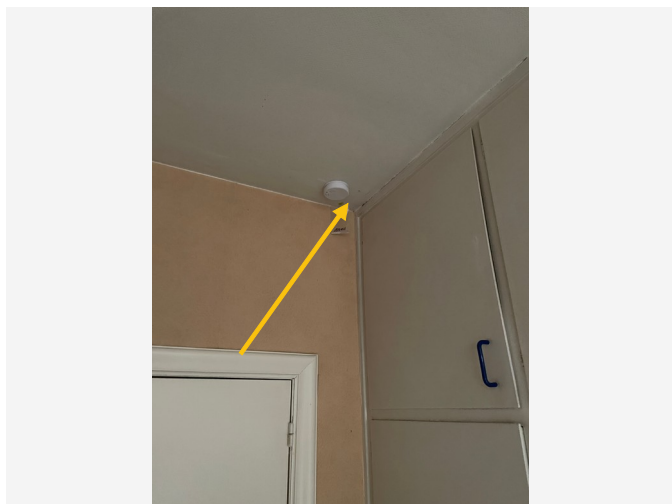
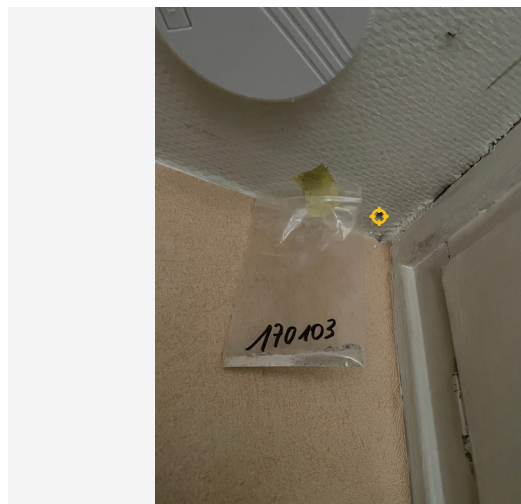
## Fiche 25: Pleister Plafonds

Geen asbest

| Opmerking | Aangezien er pleisterwerk aan het plafond is in het stooklokaal is er een mengstaal genomen van 4 monsters. Volgens protocol moeten er monsters genomen worden van een stookruimte , een natte ruimte (zijnde badkamer of keuken) een trappenhal en een verblijfsruimte. De vermelde oppervlaktes, diktes en volumes betreffen een beredeneerde schatting. Er worden geen rechten verleend aan deze oppervlaktes/diktes/volumes. |

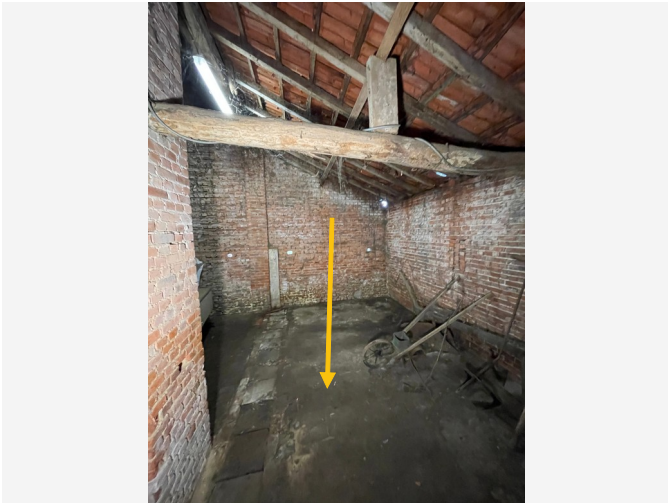
## Fiche 28: Cementen laag in de stal

Geen asbest
