# Asbestinventarisatetest

Aalstersesteenweg 271, 9400 Ninove

Attestnummer : 20250131-000046.000

**Niet-asbestveilig**

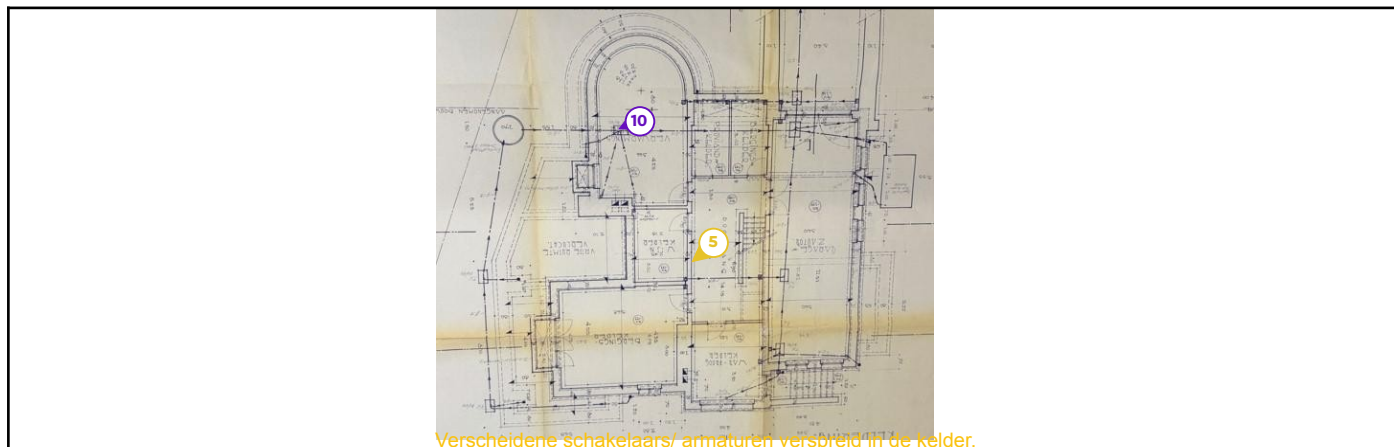
## Plan 1.1: -1

| Beschrijving | Type | Actie |
|---|---|---|
| 5. bakeliet stopcontacten, lichtarmaturen en/of schakelaars | Asbestmateriaal | Zorgvuldig beheren |

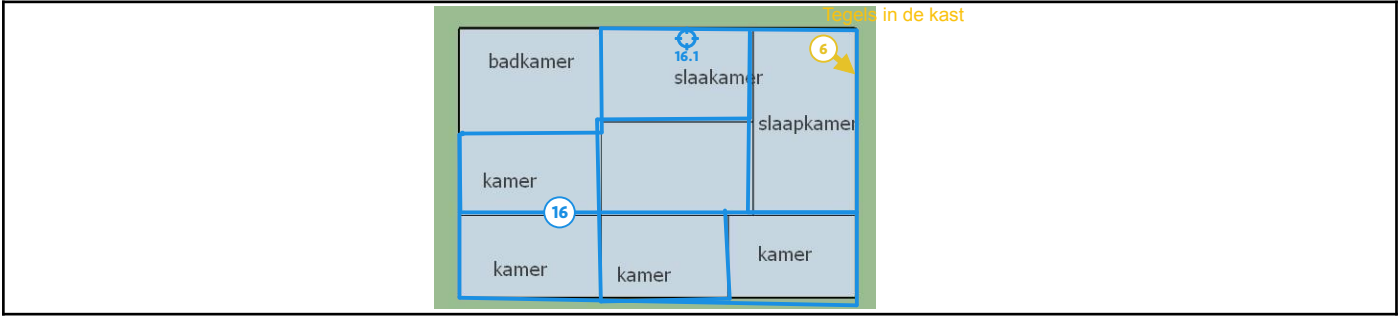
# Plan 1.4: 1

| Beschrijving | Type | Actie |
|---|---|---|
| 6. Vinyltegels met asbestverdachte zwarte lijm | Asbestmateriaal | Zorgvuldig beheren |

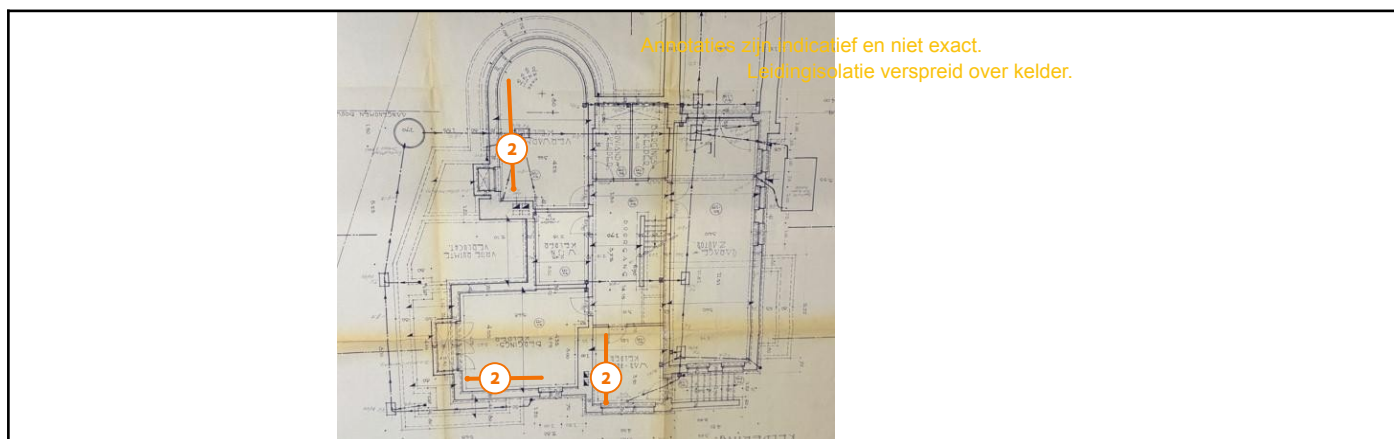
## Plan 1.9: -1

| Beschrijving | Type | Actie |
|---|---|---|
| 2. Leidingisolatie uit gips | Asbestmateriaal | <a href="#">Verwijderen</a> |

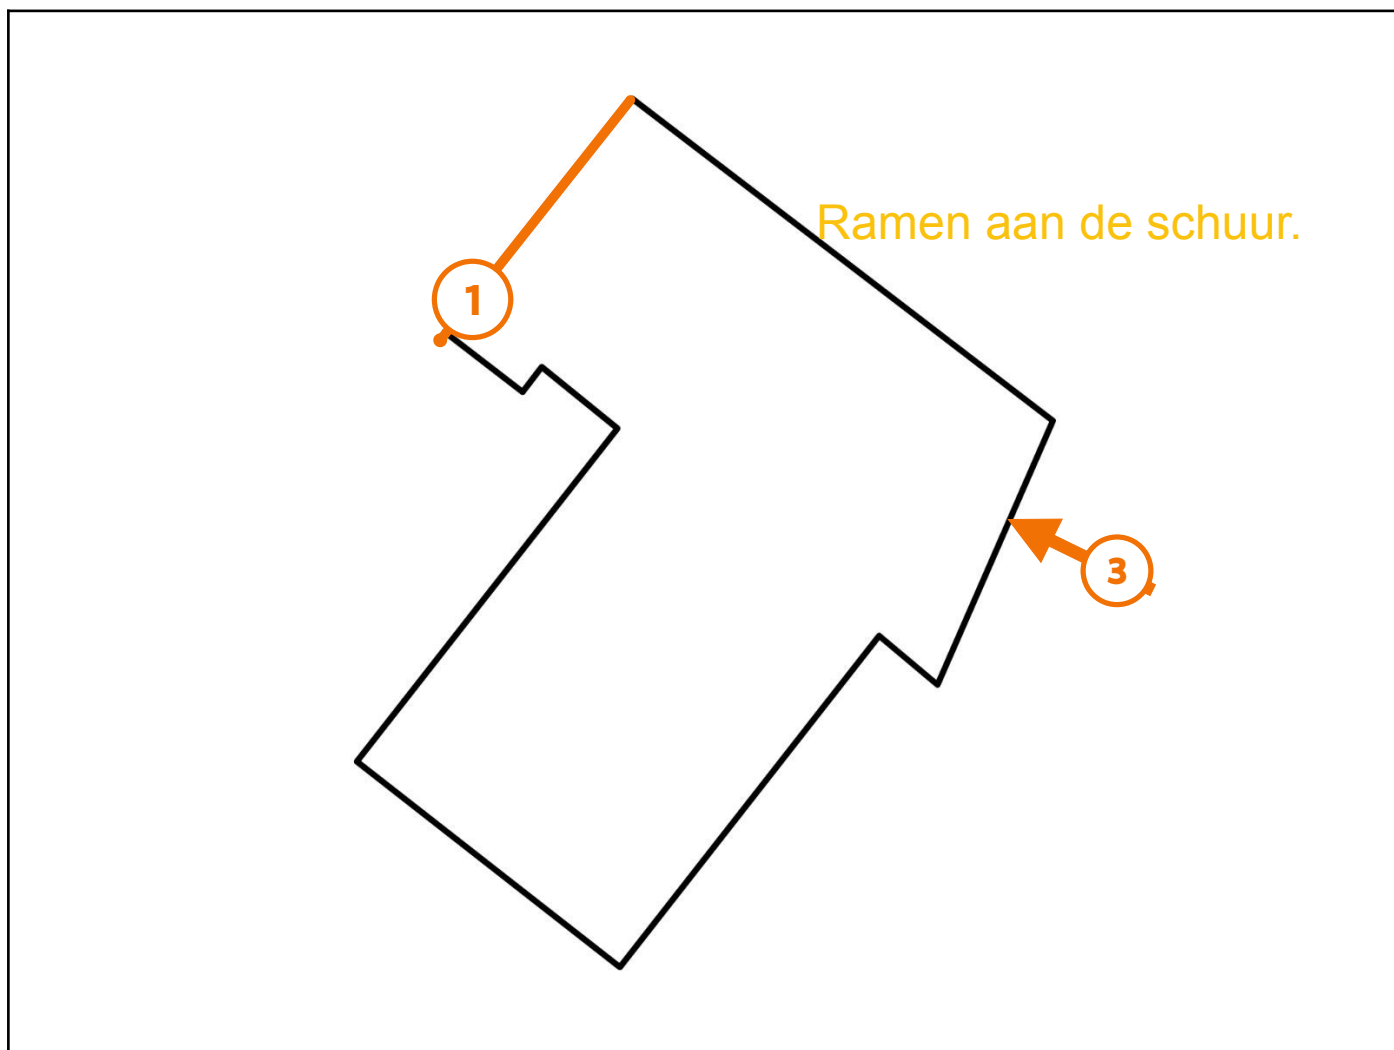
## Plan 2.1: Schuur

| Beschrijving | Type | Actie |
|---|---|---|
| 1. gevelleien uit asbestcement | Asbestmateriaal | Verwijderen |
| 3. kit/mastiek in en aan de ramen | Asbestmateriaal | Verwijderen |

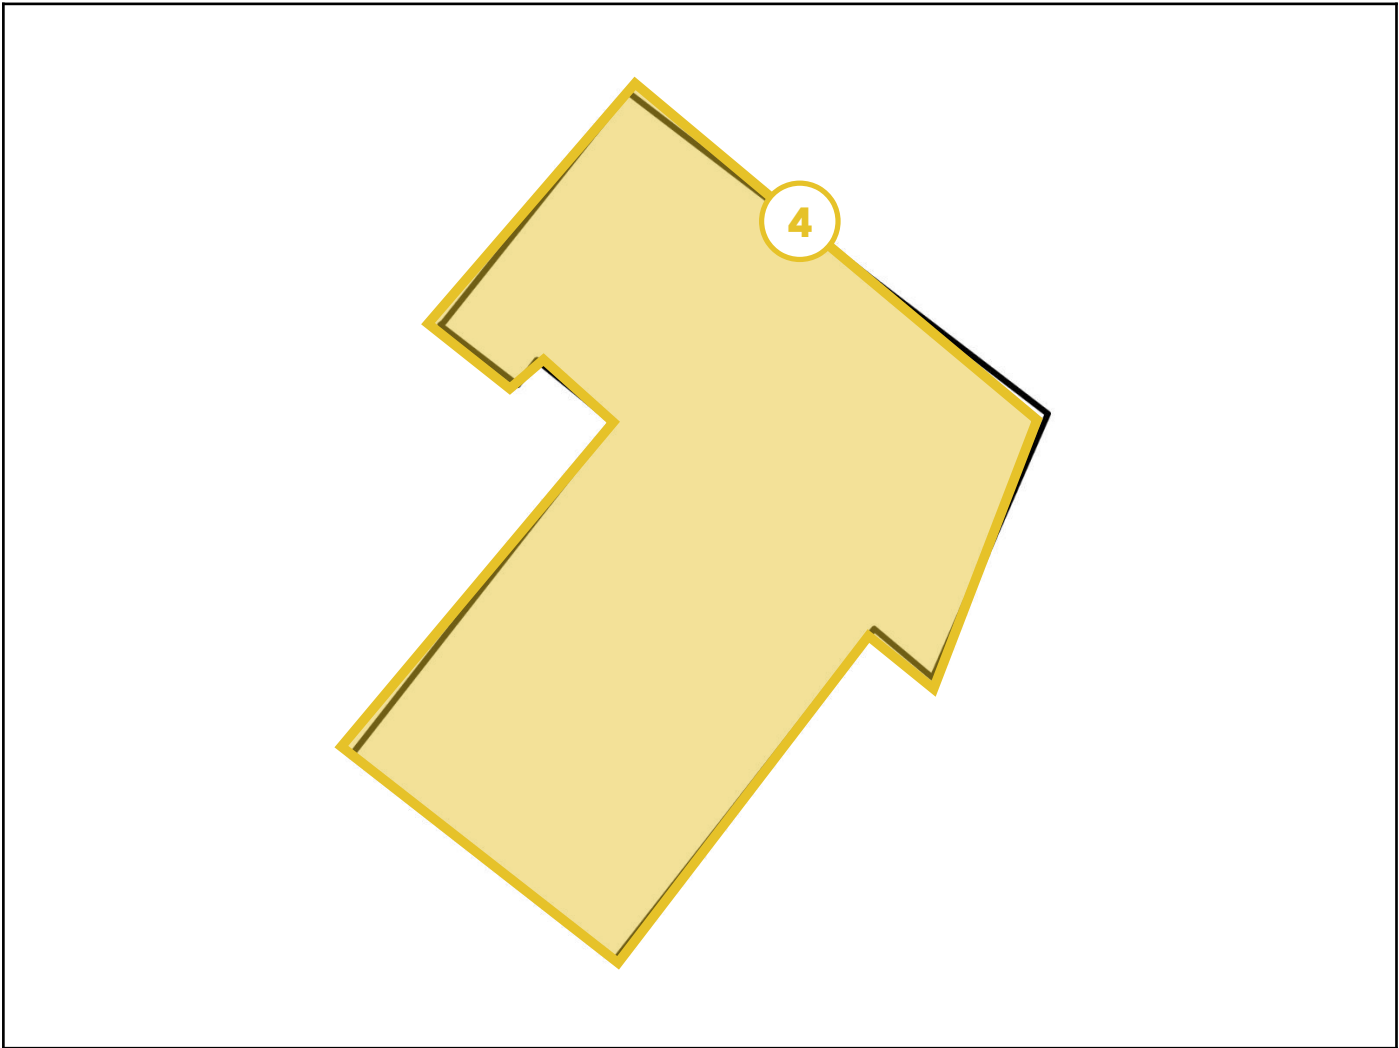
## Plan 2.2: Hoofdgebouw plan

| Beschrijving | Type | Actie |
|---|---|---|
| 4. roofing asbestverdacht | Asbestmateriaal | Zorgvuldig beheren |

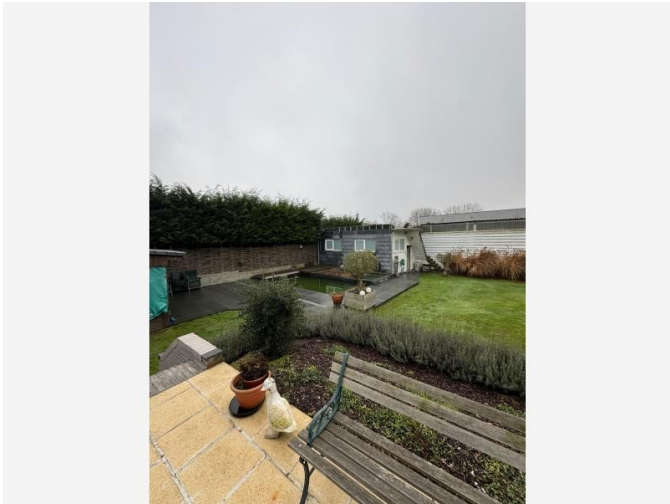
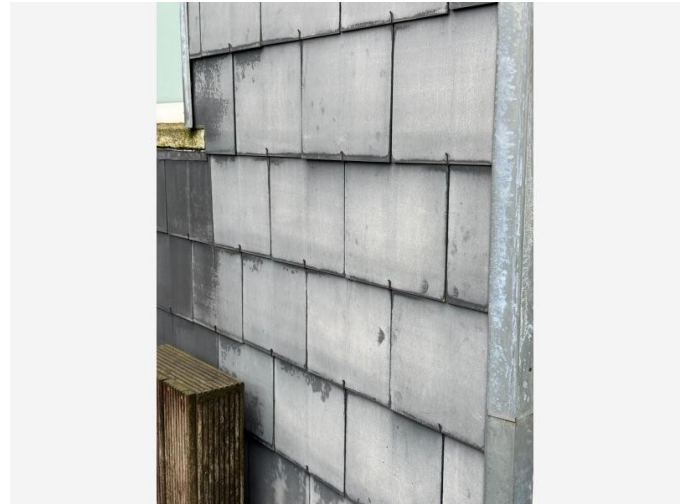
| Eindbeoordeling materiaalrisico | Verhoogd materiaalrisico en/of verhoogde kans op vezelvrijgave |
| Opmerking | <p>crocidoliet wordt aangenomen omdat er geen stalen werden genomen. staalname kan een ander soort asbest bewijzen en ka ook invloed hebben op deze risico analyse.</p> <p>de korstmossen op deze leien maken dat dit in de categorie "Matig beschadigd, matig verweerd" wordt geklasseerd.</p> <p>Asbestcement aan debuitenscil heeft tot gevolg dat het attest niet-asbestveilig is.</p> <p>Let op voor leien die eventueel zouden loskomen (genageld).</p> |

| Toestand van het materiaal | Matig beschadigd, matig verweerd |

| Beschrijving | gevelleien uit asbestcement |

Het asbestmateriaal valt onder de mijlpaal van 2034.

- Zorg voor een veilig beheer. Vermijd het beschadigen van het asbestmateriaal. Controleer de toestand jaarlijks op wijzigingen.
- Hemelwater dat afspoelt van asbestcement daken of gevels kan asbestdeeltjes bevatten. Gebruik het enkel voor gesloten circuits (bv. spoelen toiletten). Reinig na het vervangen van het dak of de gevel de dakgoten en regenwaterput of -ton om asbesthoudend sediment of slib te verwijderen
- Voer bijkomende staalname(s) uit.

- Eenvoudige handelingen: mag via doe-het-zelf of door werknemer(s) met opleidingsattest eenvoudige handelingen  
Bij het verwijderen van asbesthoudende gevelleien is het essentieel om veilig te werk te gaan. Particulieren mogen zelf asbesthoudende materialen verwijderen tot een oppervlakte van 35 vierkante meter. Voor grotere oppervlaktes of bij twijfel is het aanbevolen dit werk over te laten aan een erkend asbestverwijderaar of een aannemer met een opleidingsattest voor eenvoudige handelingen. Hieronder volgt een handleiding voor het veilig verwijderen van gevelleien, met speciale aandacht voor het voorkomen van breuk:

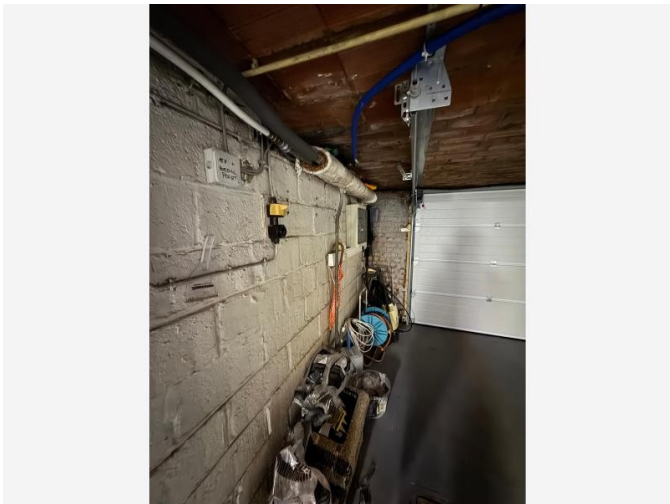
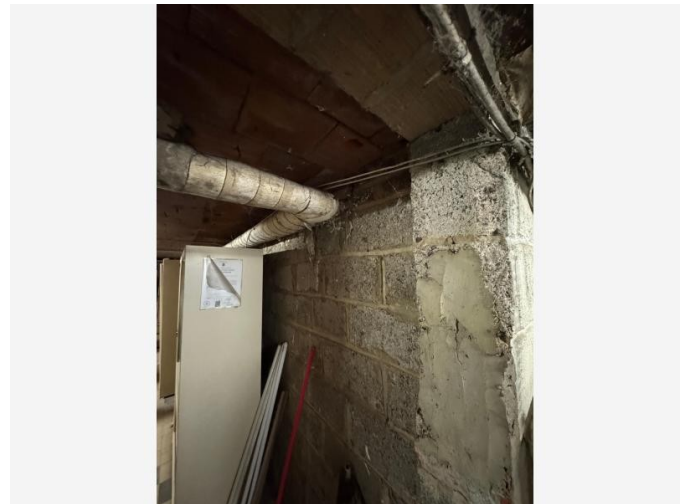
| Eindbeoordeling materiaalrisico | Verhoogd materiaalrisico en/of verhoogde kans op vezelvrijgave |

| Toestand van het materiaal | Licht beschadigd, licht verweerd. Intact calciumsilicaatmateriaal of categorie III 'gebondenheid' |

| Beschrijving | Leidingisolatie uit gips |

Het asbestmateriaal valt onder de mijlpaal van 2034.

- Zorg voor een veilig beheer. Vermijd het beschadigen van het asbestmateriaal. Controleer de toestand jaarlijks op wijzigingen.
- Voer bijkomende staalname(s) uit.

- Hermetische zone (erkend asbestverwijderaar)  
Deze toepassing kan/mag enkel worden verwijderd door een erkend asbestverwijderaar in hermetische zone.

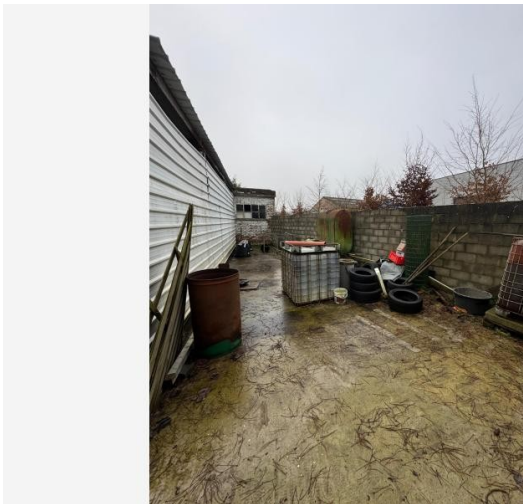
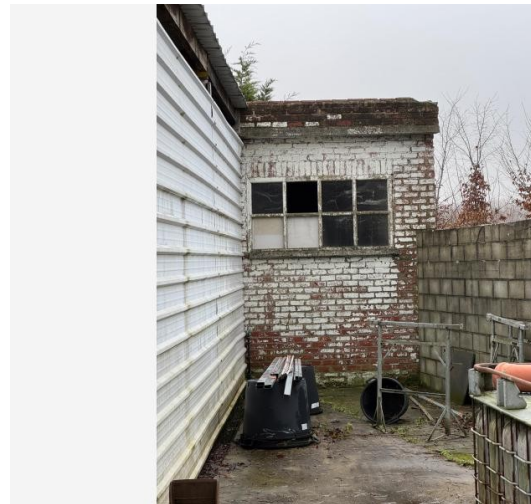
| Eindbeoordeling materiaalrisico | Verhoogd materiaalrisico en/of verhoogde kans op vezelvrijgave |
| Opmerking | <p>Toestand van het materiaal: Matig beschadigd, matig verweerd, de kit is wat gekrakkeleerd en kan zeker loskomen.</p> <p>Een staalname kan een andere asbestsoort met zich meebrengen en de risico beoordelig beïnvloeden</p> |

| Toestand van het materiaal | Matig beschadigd, matig verweerd |

| Beschrijving | kit/mastiek in en aan de ramen |

Het asbestmateriaal valt onder de mijlpaal van 2040.

- Zorg voor een veilig beheer. Vermijd het beschadigen van het asbestmateriaal. Controleer de toestand jaarlijks op wijzigingen.
- Voer bijkomende staalname(s) uit.

- Eenvoudige handelingen: mag via doe-het-zelf of door werknemer(s) met opleidingsattest eenvoudige handelingen  
Vorbereiding:

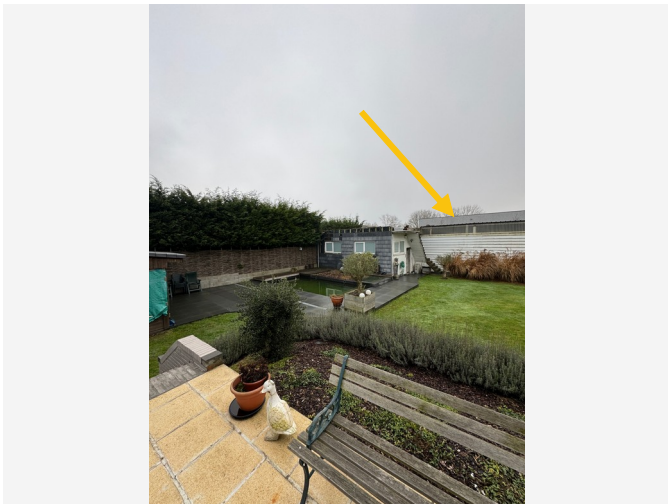
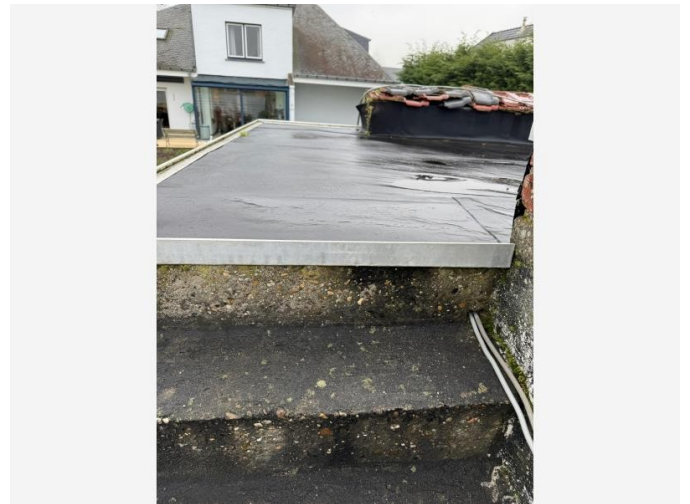
| Identificatiemethode | <p>Vaststelling zonder monsternamen</p> <p>Motivatie: Groot risico op structurele gevolgschade (lekschade, werking installatie,...)</p> |
| Opmerking | <p>de oppervlakte is een berekende schatting, waaraan geen rechten worden verleend.</p> <p>Er werd om lekschade te vermijden geen staal genomen. Opdrachtgever begrijpt dat daarom moet worden aangenomen dat deze toepassing asbest bevat, tot tegendeel wordt bewezen.</p> |

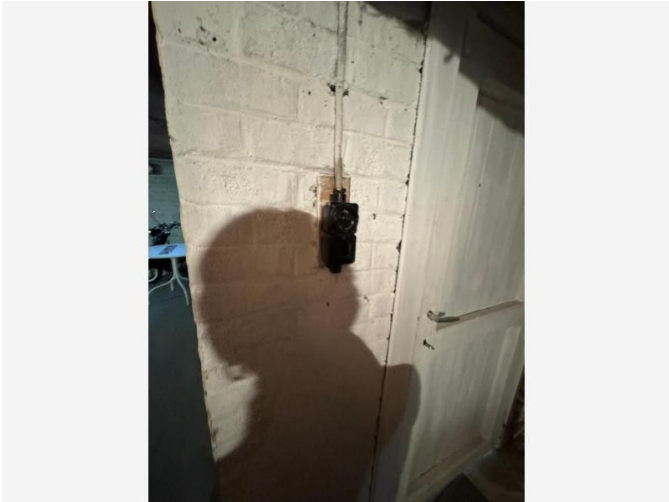
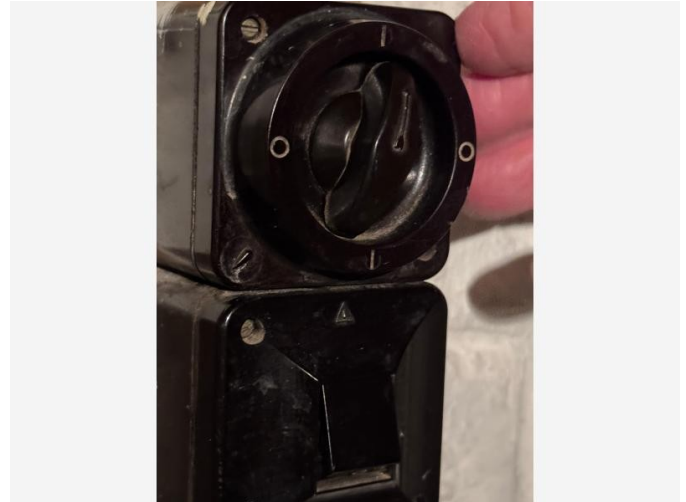
## Fiche 5: bakeliet stopcontacten, lichtarmaturen en/of schakelaars

| Opmerking | deze oppervlakte is niet gemeten maar eerder symbolisch voor alle aanwezige armaturen |

Nat werken: zet elektriciteit af en Bevochtig het gebied rond het armatuur om het vrijkomen van stof te minimaliseren. Dit vermindert de kans dat asbestvezels in de lucht komen.

Voorzichtig demonteren: Gebruik gereedschap dat minimale schade en verstoring veroorzaakt. Tril- en slagwerktuigen zijn te vermijden omdat deze de verspreiding van asbestvezels in de lucht kunnen bevorderen.

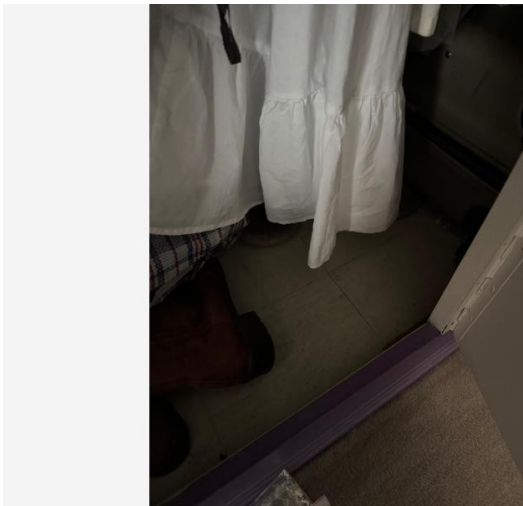
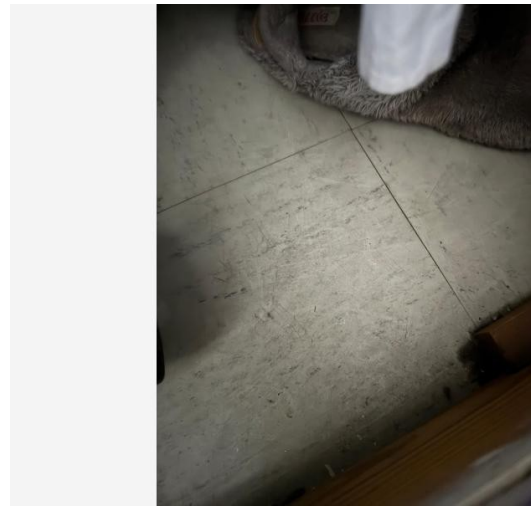
| Opmerking | zowel tegels als zwarte lijm bevatten asbest, dit gaat over de tegels op de bodem van nog een ingebouwde kast. |
