# Asbestinventarisatetest

Brusselstraat 43, 1740 Ternat

Attestnummer : 20241221-000080.000

**Niet-asbestveilig**

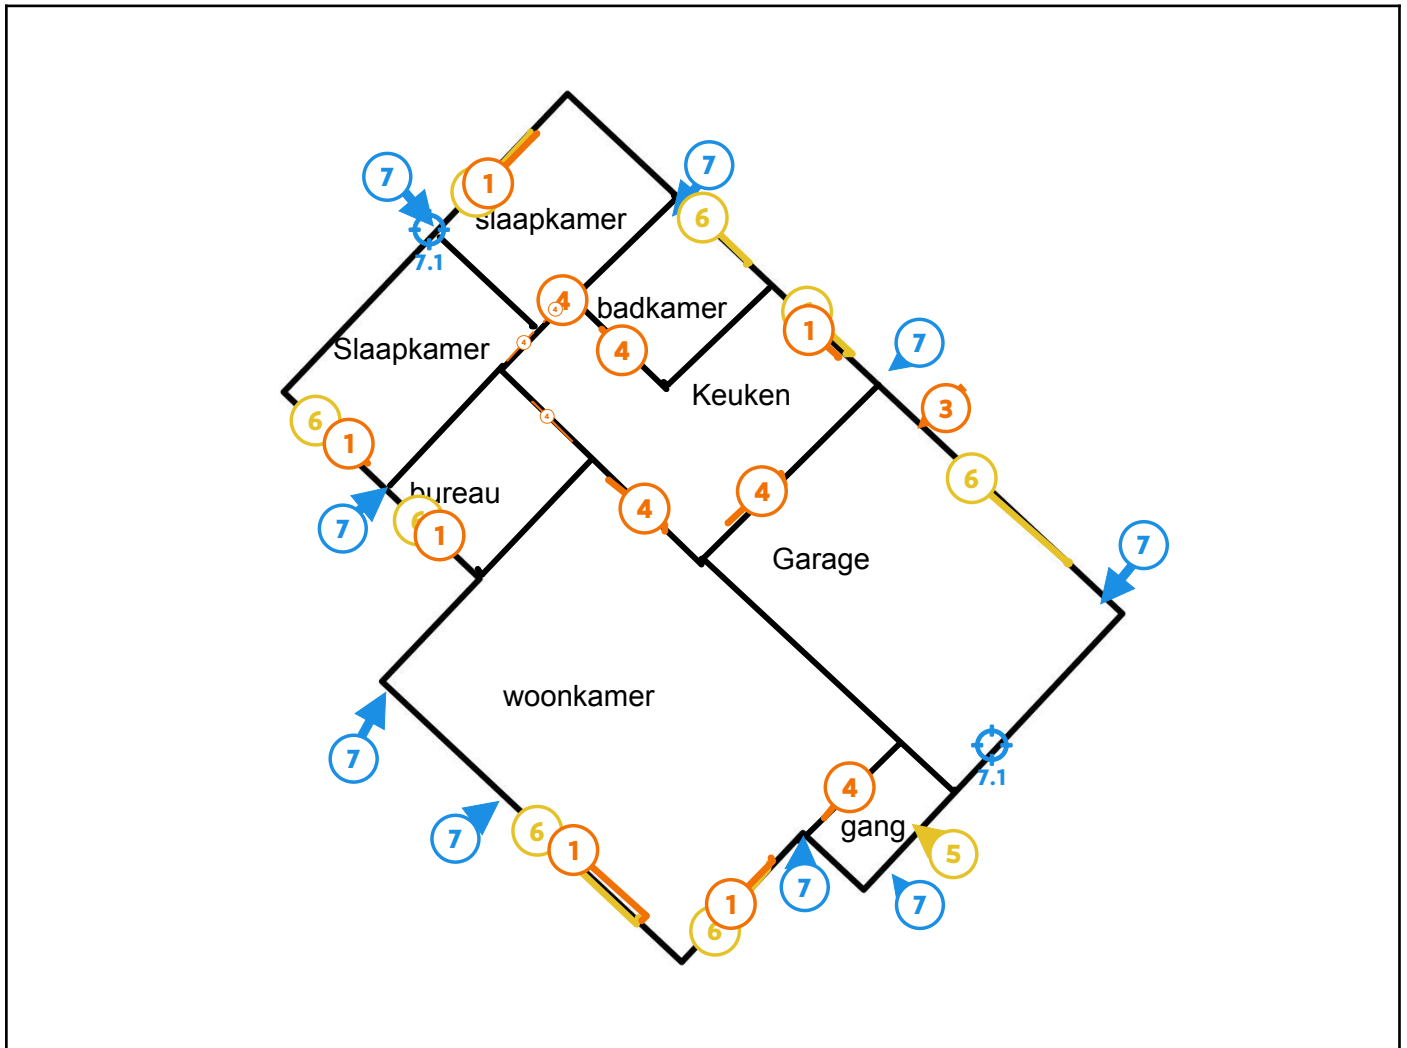
# Plan 1.1: Gelijkvloers

Beschrijving	Type	Actie
1. Vensterbank binnen	Asbestmateriaal	Verwijderen
3. Zijdeur garage	Asbestmateriaal	Verwijderen
4. Deurdorpels	Asbestmateriaal	Verwijderen
5. Voordeur	Asbestmateriaal	Zorgvuldig beheren
6. Vensterbank vensters buiten	Asbestmateriaal	Zorgvuldig beheren
7. Mastiek ramen deuren	Geen asbest	-
7.1 Code: 326/01	Mengmonster	-

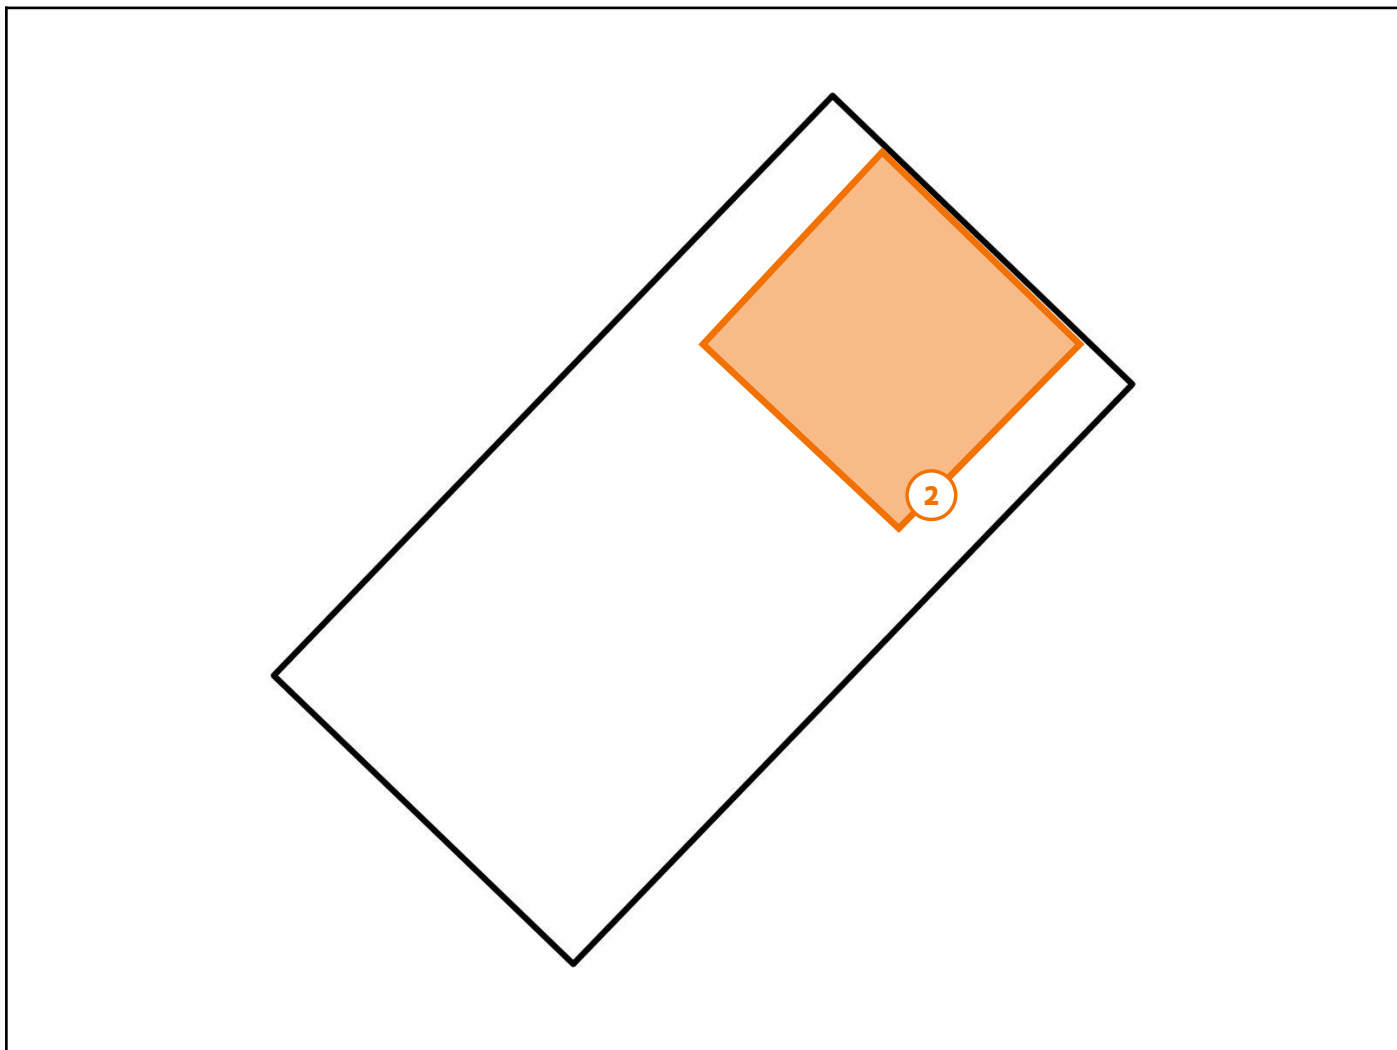
## Plan 2.1: Dak plan

Beschrijving	Type	Actie
2. Golplaat tuinhuis	Asbestmateriaal	<a href="#">Verwijderen</a>

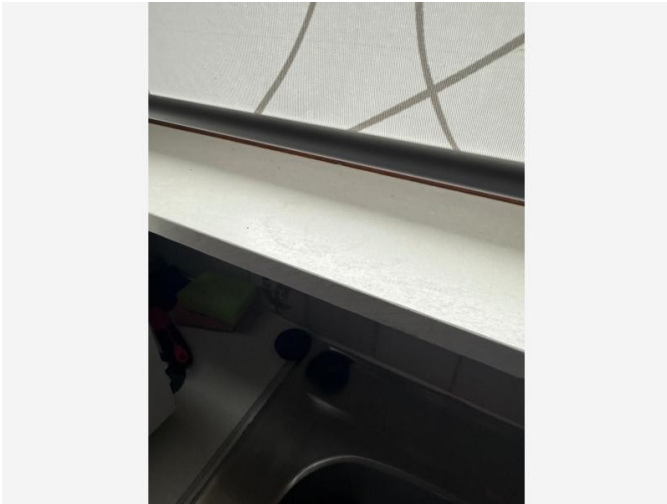
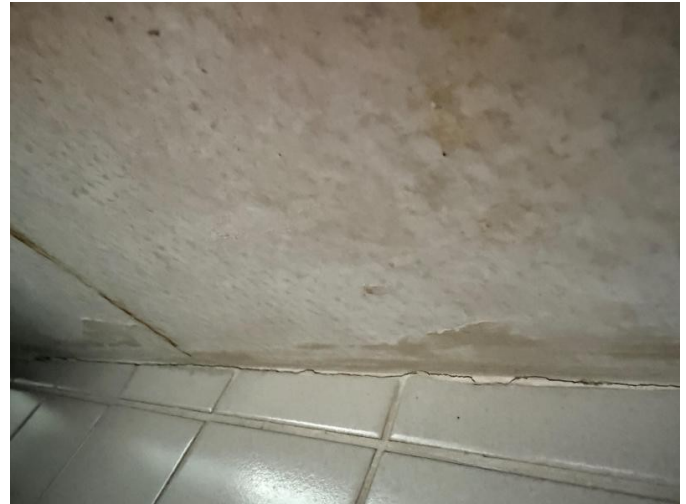
Eindbeoordeling materiaalrisico	Verhoogd materiaalrisico en/of verhoogde kans op vezelvrijgave
---------------------------------	--

Gebondenheid	Categorie 1: hechtgebonden in oorsprong
Asbestsoort (vezeltype)	Crocidoliet aanwezig
Asbestconcentratie	Laag (< 50%)
Afschermingsgraad van het gehele materiaal	Geheel of deels (ook) vrij aan de binnenlucht
Toestand van het materiaal	Licht beschadigd, licht verweerd. Intact calciumsilicaatmateriaal of categorie III 'gebondenheid'

Beschrijving	Vensterbank binnen
Omgeving	Binnen
Primaire drager	Wandopening verticaal (raam, deur, ...)
Asbestmateriaal	Dak- en gevelbekleding - Plaat
Bindmiddel van asbestmateriaal	Cement
Gebondenheid op basis van bindmiddel	Hecht
Hoeveelheid (oppervlakte - dikte - aantal)	• 0,25 m <sup>2</sup> - 3,00 cm - 6 stuks
Totaal volume	0,045 m <sup>3</sup>
Eenvoudig bereikbaar	Ja
Bevestigingswijze	• Geklemd
Identificatiemethode	Vaststelling zonder monsternamen
Destructieve handeling voor identificatie	Nee

Het asbestmateriaal valt onder de mijlpaal van 2040.

- Verwijder dit asbestmateriaal zo snel mogelijk. Volg de toestand goed op.

- Eenvoudige handelingen: mag via doe-het-zelf of door werknemer(s) met opleidingsattest eenvoudige handelingen  
Deze plaat Mag u zelf verwijderen? Zorg er dan voor dat:
  - ☑ u zich vooraf goed informeert op [www.asbestinfo.be](http://www.asbestinfo.be) > Asbest verwijderen;
  - ☑ u zich beschermt met een FFP3-mondmasker, wegwerperoverall en -handschoenen en afspoelbaar schoeisel;
  - ☑ er geen minderjarigen of derden aanwezig zijn;
  - ☑ u beschikt over PE-folie en zakken om loskomende deeltjes en afval op te vangen en te verpakken;
  - ☑ u beschikt over een vernevelaar (water) of fixeermiddel om het asbestmateriaal eerst te fixeren;

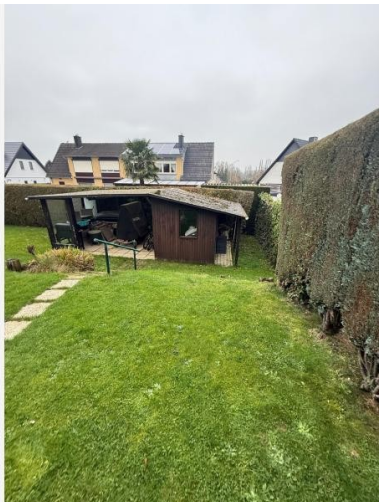
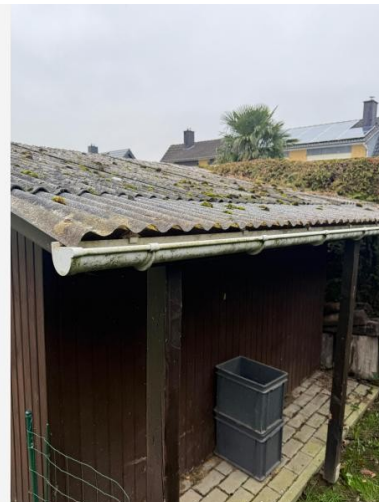
Eindbeoordeling materiaalrisico	Verhoogd materiaalrisico en/of verhoogde kans op vezelvrijgave
---------------------------------	--

Gebondenheid	Categorie 1: hechtgebonden in oorsprong
Asbestsoort (vezeltype)	Crocidoliet aanwezig
Asbestconcentratie	Laag (< 50%)
Afschermingsgraad van het gehele materiaal	Geheel of deels (ook) vrij aan de binnenlucht
Toestand van het materiaal	Licht beschadigd, licht verweerd. Intact calciumsilicaatmateriaal of categorie III 'gebondenheid'

Beschrijving	Golplaat tuinhuis
Omgeving	Grenst aan binnen- en buitenlucht
Primaire drager	Schuin dak
Asbestmateriaal	Dak- en gevelbekleding - Golfplaat
Bindmiddel van asbestmateriaal	Cement
Gebondenheid op basis van bindmiddel	Hecht
Hoeveelheid (oppervlakte - aantal)	<ul style="list-style-type: none"><li>• 4,00 m<sup>2</sup> - 1 stuk</li></ul>
Totale oppervlakte	4,00 m <sup>2</sup>
Eenvoudig bereikbaar	Ja
Bevestigingswijze	<ul style="list-style-type: none"><li>• Geschroefd</li></ul>
Identificatiemethode	Vaststelling zonder monstername
Destructieve handeling voor identificatie	Nee

Het asbestmateriaal valt onder de mijlpaal van 2034.

- Verwijder dit asbestmateriaal zo snel mogelijk. Volg de toestand goed op.
- Hemelwater dat afspoelt van asbestcement daken of gevels kan asbestdeeltjes bevatten. Gebruik het enkel voor gesloten circuits (bv. spoelen toiletten). Reinig na het vervangen van het dak of de gevel de dakgoten en regenwaterput of -ton om asbesthoudend sediment of slib te verwijderen

- Eenvoudige handelingen: mag via doe-het-zelf of door werknemer(s) met opleidingsattest eenvoudige handelingen  
Deze plaat Mag u zelf verwijderen? Zorg er dan voor dat:
  - ☑ u zich vooraf goed informeert op [www.asbestinfo.be](http://www.asbestinfo.be) > Asbest verwijderen;
  - ☑ u zich beschermt met een FFP3-mondmasker, wegwerperoverall en -handschoenen en afspoelbaar schoeisel;
  - ☑ er geen minderjarigen of derden aanwezig zijn;

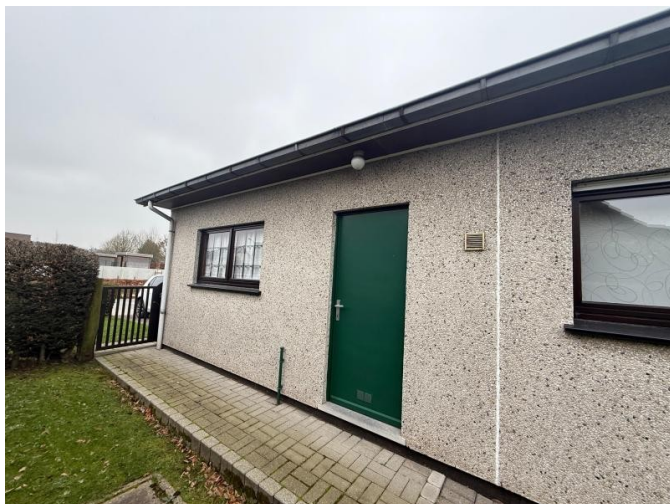
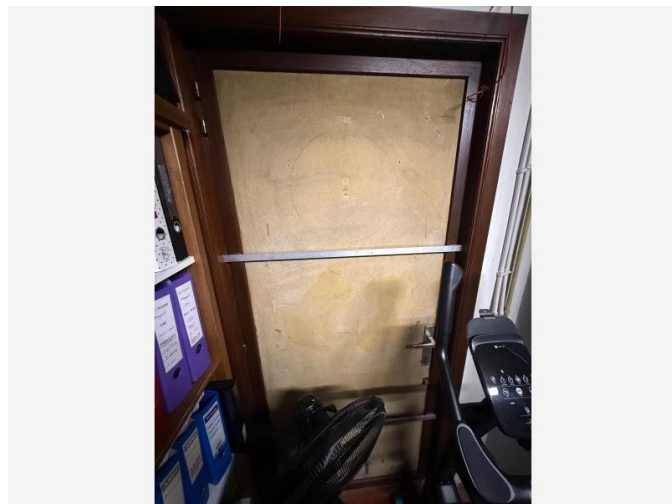
Eindbeoordeling materiaalrisico	Verhoogd materiaalrisico en/of verhoogde kans op vezelvrijgave
---------------------------------	--

Gebondenheid	Categorie 1: hechtgebonden in oorsprong
Asbestsoort (vezeltype)	Crocidoliet aanwezig
Asbestconcentratie	Laag (< 50%)
Afschermingsgraad van het gehele materiaal	Geheel of deels (ook) vrij aan de binnenlucht
Toestand van het materiaal	Licht beschadigd, licht verweerd. Intact calciumsilicaatmateriaal of categorie III 'gebondenheid'

Beschrijving	Zijdeur garage
Omgeving	Grenst aan binnen- en buitenlucht
Primaire drager	Wandopening verticaal (raam, deur, ...)
Asbestmateriaal	Brandwerende afsluiting (prefab geheel) - Deur
Bindmiddel van asbestmateriaal	Cement
Gebondenheid op basis van bindmiddel	Hecht
Hoeveelheid (gewicht - aantal)	<ul style="list-style-type: none"><li>• 7,00 kg - 1 stuk</li></ul>
Totaal gewicht	7,00 kg
Eenvoudig bereikbaar	Ja
Bevestigingswijze	<ul style="list-style-type: none"><li>• Geklemd</li></ul>
Identificatiemethode	Vaststelling zonder monsternamen
Destructieve handeling voor identificatie	Nee

Het asbestmateriaal valt onder de mijlpaal van 2040.

- Verwijder dit asbestmateriaal zo snel mogelijk. Volg de toestand goed op.

- Eenvoudige handelingen: mag via doe-het-zelf of door werknemer(s) met opleidingsattest eenvoudige handelingen  
Deze plaat Mag u zelf verwijderen? Zorg er dan voor dat:
  - ☑ u zich vooraf goed informeert op [www.asbestinfo.be](http://www.asbestinfo.be) > Asbest verwijderen;
  - ☑ u zich beschermt met een FFP3-mondmasker, wegwerperoverall en -handschoenen en afspoelbaar schoeisel;
  - ☑ er geen minderjarigen of derden aanwezig zijn;
  - ☑ u beschikt over PE-folie en zakken om loskomende deeltjes en afval op te vangen en te verpakken;
  - ☑ u beschikt over een vernevelaar (water) of fixeermiddel om het asbestmateriaal eerst te fixeren;

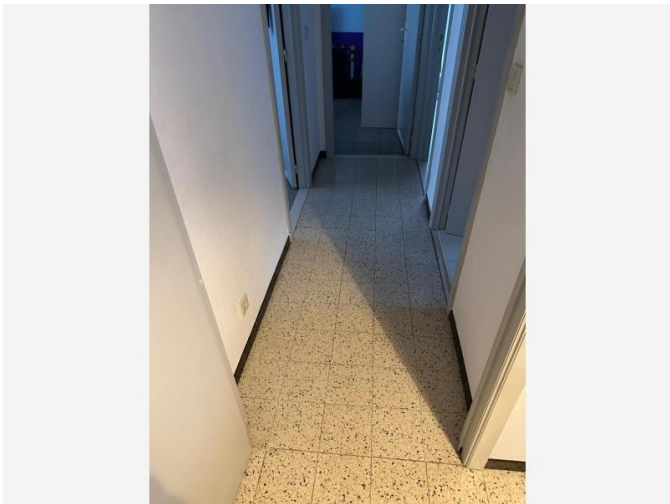
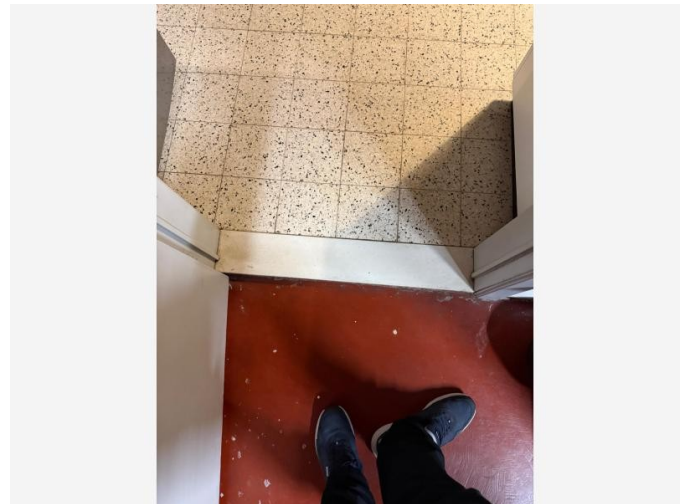
Eindbeoordeling materiaalrisico	Verhoogd materiaalrisico en/of verhoogde kans op vezelvrijgave
---------------------------------	--

Gebondenheid	Categorie 1: hechtgebonden in oorsprong
Asbestsoort (vezeltype)	Crocidoliet aanwezig
Asbestconcentratie	Laag (< 50%)
Afschermingsgraad van het gehele materiaal	Geheel of deels (ook) vrij aan de binnenlucht
Toestand van het materiaal	Licht beschadigd, licht verweerd. Intact calciumsilicaatmateriaal of categorie III 'gebondenheid'

Beschrijving	Deurdorpels
Omgeving	Binnen
Primaire drager	Vloer
Asbestmateriaal	Dak- en gevelbekleding - Plaat
Bindmiddel van asbestmateriaal	Cement
Gebondenheid op basis van bindmiddel	Hecht
Hoeveelheid (oppervlakte - dikte - aantal)	• 0,20 m <sup>2</sup> - 3,00 cm - 7 stuks
Totaal volume	0,042 m <sup>3</sup>
Eenvoudig bereikbaar	Ja
Bevestigingswijze	• Geklemd
Identificatiemethode	Vaststelling zonder monstername
Destructieve handeling voor identificatie	Nee

Het asbestmateriaal valt onder de mijlpaal van 2040.

- Verwijder dit asbestmateriaal zo snel mogelijk. Volg de toestand goed op.

- Eenvoudige handelingen: mag via doe-het-zelf of door werknemer(s) met opleidingsattest eenvoudige handelingen  
Deze plaat Mag u zelf verwijderen? Zorg er dan voor dat:
  - ☑ u zich vooraf goed informeert op [www.asbestinfo.be](http://www.asbestinfo.be) > Asbest verwijderen;
  - ☑ u zich beschermt met een FFP3-mondmasker, wegwerperoverall en -handschoenen en afspoelbaar schoeisel;
  - ☑ er geen minderjarigen of derden aanwezig zijn;
  - ☑ u beschikt over PE-folie en zakken om loskomende deeltjes en afval op te vangen en te verpakken;
  - ☑ u beschikt over een vernevelaar (water) of fixeermiddel om het asbestmateriaal eerst te fixeren;

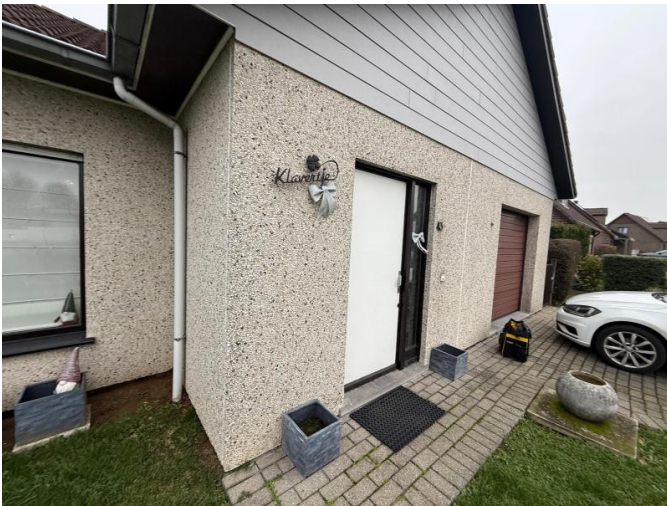
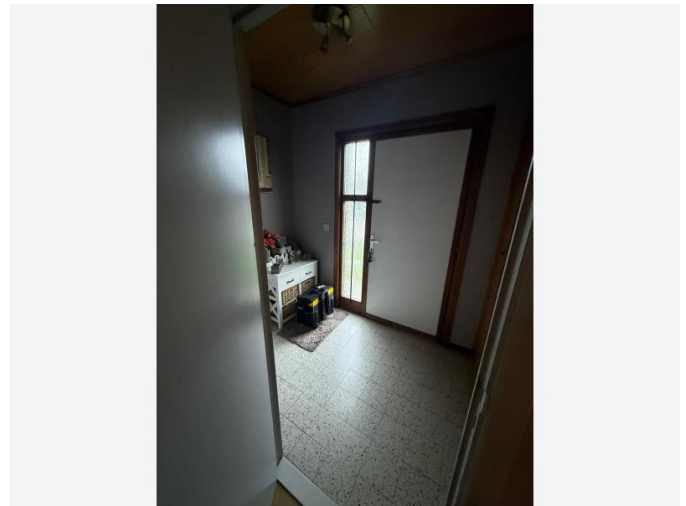
Eindbeoordeling materiaalrisico	Zeer laag materiaalrisico en/of zeer lage kans op vezelvrijgave
---------------------------------	---

Gebondenheid	Categorie 1: hechtgebonden in oorsprong
Asbestsoort (vezeltype)	Crocidoliet aanwezig
Asbestconcentratie	Laag (< 50%)
Afschermingsgraad van het gehele materiaal	Stootvaste afscherming of omkasting
Toestand van het materiaal	Onbeschadigd, niet verweerd

Beschrijving	Voordeur
Omgeving	Grenst aan binnen- en buitenlucht
Primaire drager	Wandopening verticaal (raam, deur, ...)
Asbestmateriaal	Brandwerende afsluiting (prefab geheel) - Deur
Bindmiddel van asbestmateriaal	Cement
Gebondenheid op basis van bindmiddel	Hecht
Hoeveelheid (gewicht - aantal)	<ul style="list-style-type: none"><li>• 7,00 kg - 1 stuk</li></ul>
Totaal gewicht	7,00 kg
Eenvoudig bereikbaar	Ja
Bevestigingswijze	<ul style="list-style-type: none"><li>• Geklemd</li></ul>
Identificatiemethode	Vaststelling zonder monsternamen
Destructieve handeling voor identificatie	Nee

Het asbestmateriaal valt onder de mijlpaal van 2040.

Zorgvuldig beheren

- Verwijder dit asbestmateriaal zo snel mogelijk. Volg de toestand goed op.

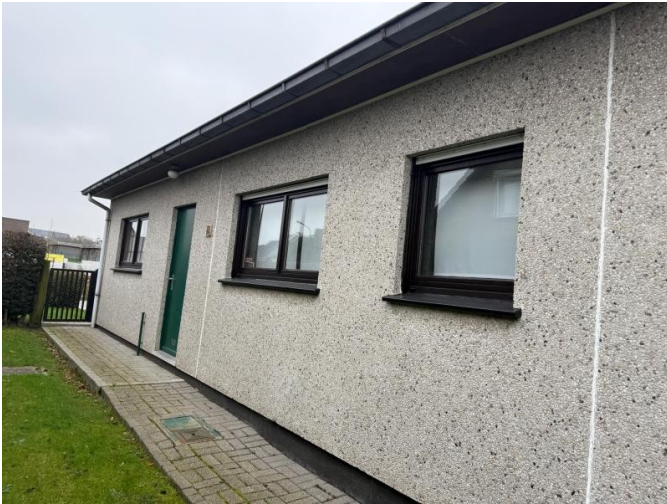
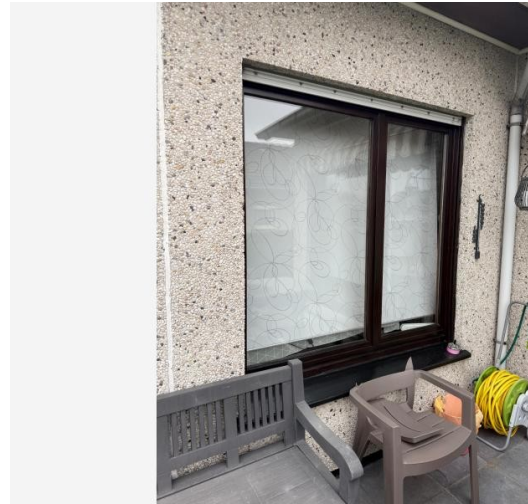
Eindbeoordeling materiaalrisico	Laag materiaalrisico en/of verlaagde kans op vezelvrijgave
---------------------------------	--

Gebondenheid	Categorie 1: hechtgebonden in oorsprong
Asbestsoort (vezeltype)	Crocidoliet aanwezig
Asbestconcentratie	Laag (< 50%)
Afschermingsgraad van het gehele materiaal	Niet stootvaste afscherming
Toestand van het materiaal	Licht beschadigd, licht verweerd. Intact calciumsilicaatmateriaal of categorie III 'gebondenheid'

Beschrijving	Vensterbank vensters buiten
Omgeving	Buiten
Primaire drager	Wandopening verticaal (raam, deur, ...)
Asbestmateriaal	Deksteen, muurkap - Hol
Bindmiddel van asbestmateriaal	Cement
Gebondenheid op basis van bindmiddel	Hecht
Hoeveelheid (oppervlakte - dikte - aantal)	• 0,30 m <sup>2</sup> - 5,00 cm - 8 stuks
Totaal volume	0,12 m <sup>3</sup>
Eenvoudig bereikbaar	Ja
Bevestigingswijze	• Geklemd
Identificatiemethode	Vaststelling zonder monstername
Destructieve handeling voor identificatie	Nee

Het asbestmateriaal valt onder de mijlpaal van 2040.

Zorgvuldig beheren

- Verwijder dit asbestmateriaal zo snel mogelijk. Volg de toestand goed op.
- Hemelwater dat afspoelt van asbestcement daken of gevels kan asbestdeeltjes bevatten. Gebruik het enkel voor gesloten circuits (bv. spoelen toiletten). Reinig na het vervangen van het dak of de gevel de dakgoten en regenwaterput of -ton om asbesthoudend sediment of slib te verwijderen

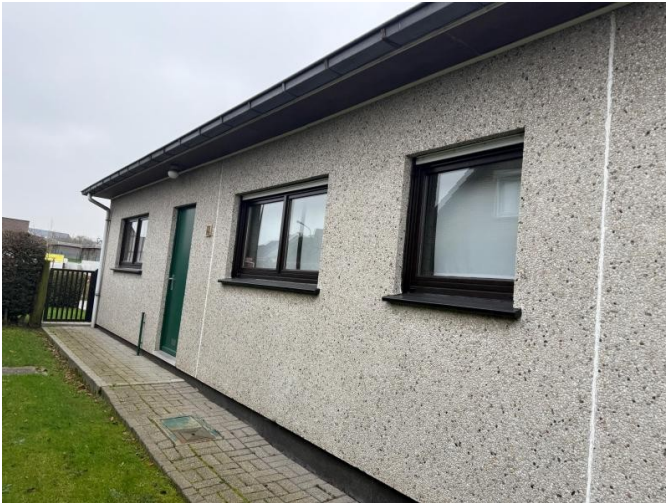
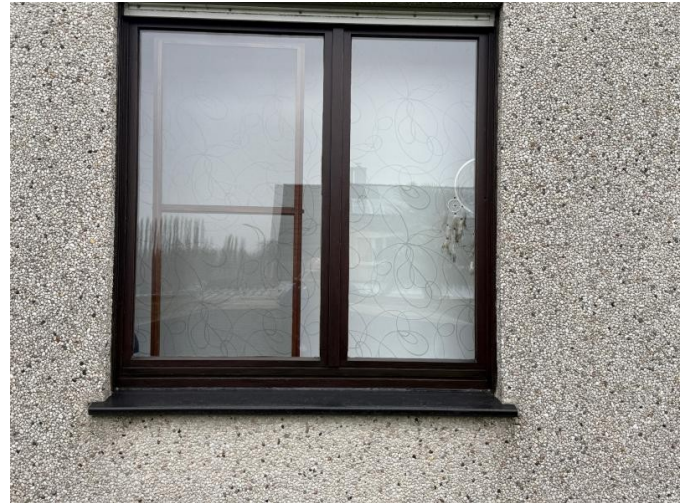
## Fiche 7: Mastiek ramen deuren

Geen asbest

#	Type	Referentie	Resultaat
7.1	Mengmonster	326/01	Geen asbest

<b>Beschrijving</b>	Mastiek ramen deuren
<b>Omgeving</b>	Buiten
<b>Primaire drager</b>	Wandopening verticaal (raam, deur, ...)
<b>Bindmiddel van materiaal</b>	Kitten, mastiek, pasta
<b>Gebondenheid op basis van bindmiddel</b>	Hecht
<b>Hoeveelheid (gewicht - aantal)</b>	<ul style="list-style-type: none"><li>• 10,00 kg - 1 stuk</li></ul>
<b>Totaal gewicht</b>	10,00 kg
<b>Identificatiemethode</b>	Vaststelling met monstername
<b>Destructieve handeling voor identificatie</b>	Nee
<b>Opmerking</b>	<p>De naden tussen de prefabpanelen en de ramen zijn opgespoten met mastiek, deze mastiek is vervangen geweest door de eigenaar.</p> <p>Mogelijks bevinden er zich nog restanten achter de nieuwe mastiek.</p>
