# Asbestinventarisatetest

't Muurke 1, 2300 Turnhout

Attestnummer : 20230107-000209.000

Uitgegeven op : 07.01.2023

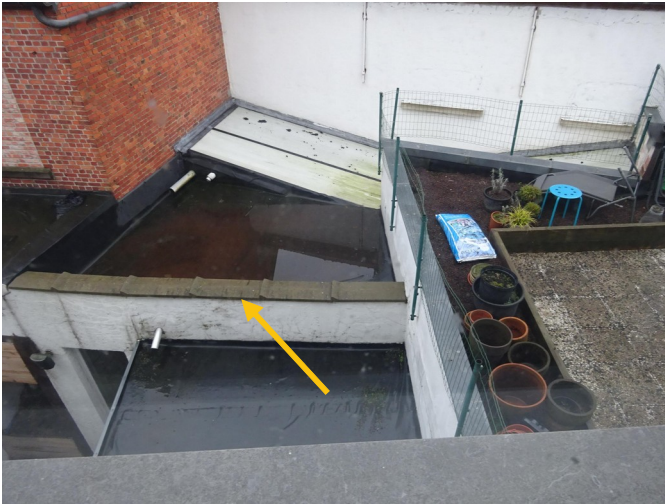
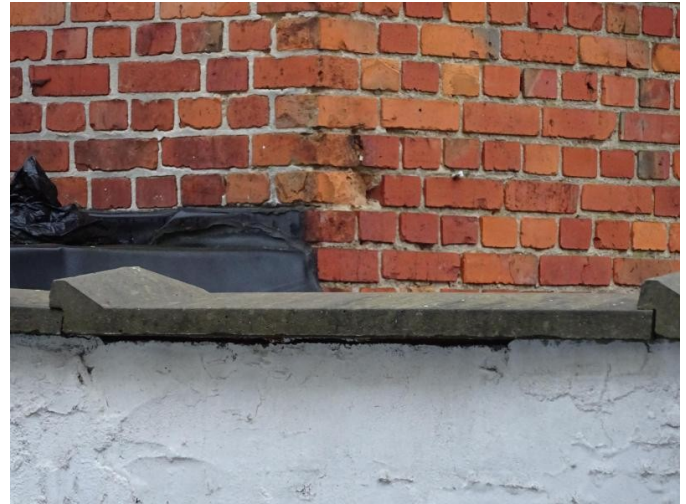
| Fiche 1: Dekstenen..... | 15 |

Het asbestmateriaal valt onder de mijlpaal van 2040.

Zorgvuldig beheren

| Eindbeoordeling materiaalrisico | Laag materiaalrisico en/of verlaagde kans op vezelvrijgave |

| Asbestsoort (vezeltype) | Crocidoliet aanwezig |
| Toestand van het materiaal | Onbeschadigd, niet verweerd |

| Beschrijving | Dekstenen |
| Asbestmateriaal | Deksteen, muurkap - Vol |

- Zorg voor een veilig beheer. Vermijd het beschadigen van het asbestmateriaal. Controleer de toestand jaarlijks op wijzigingen.

- Eenvoudige handelingen: mag via doe-het-zelf of door werknemer(s) met opleidingsattest eenvoudige handelingen  
De dekstenen kunnen voorzichtig losgebeiteld worden, extra bevochtigen om stof te voorkomen + dragen van de nodige beschermingsmiddelen (mondmasker ffp3, handschoenen, tyvec) verpakken in plastic folie en afvoeren naar het containerpark als hechtgebonden asbestafval.

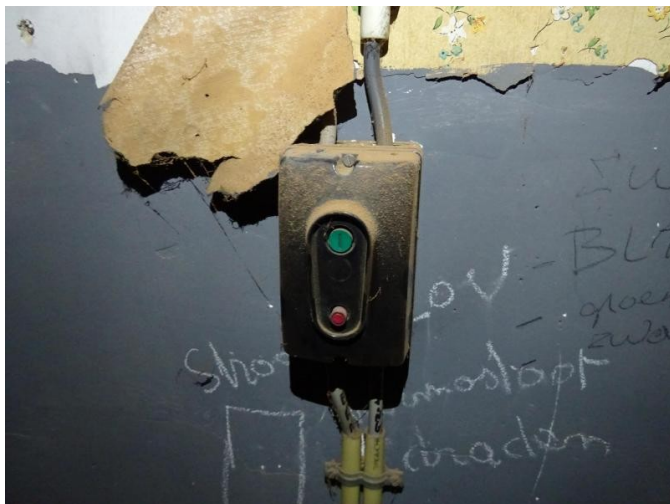
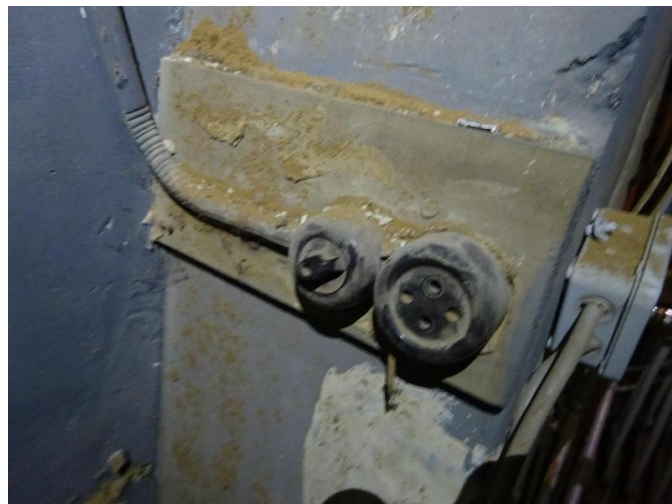
| Fiche 2: Bakeliet schakelaar + stopcontact..... | 18 |

Het asbestmateriaal valt onder de mijlpaal van 2040.

Zorgvuldig beheren

| Eindbeoordeling materiaalrisico | Laag materiaalrisico en/of verlaagde kans op vezelvrijgave |

| Asbestsoort (vezeltype) | Alleen chrysotiel |
| Toestand van het materiaal | Onbeschadigd, niet verweerd |

| Beschrijving | Bakeliet schakelaar + stopcontact |

- Zorg voor een veilig beheer. Vermijd het beschadigen van het asbestmateriaal. Controleer de toestand jaarlijks op wijzigingen.

- Eenvoudige handelingen: mag via doe-het-zelf of door werknemer(s) met opleidingsattest eenvoudige handelingen  
De toepassingen kunnen eenvoudig losgeschroefd worden.

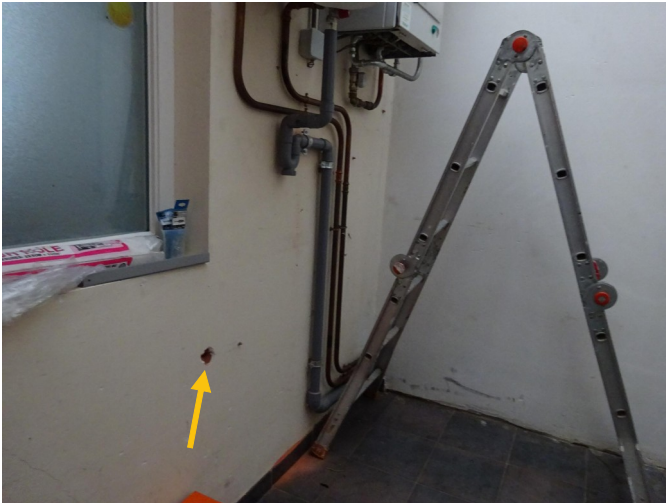
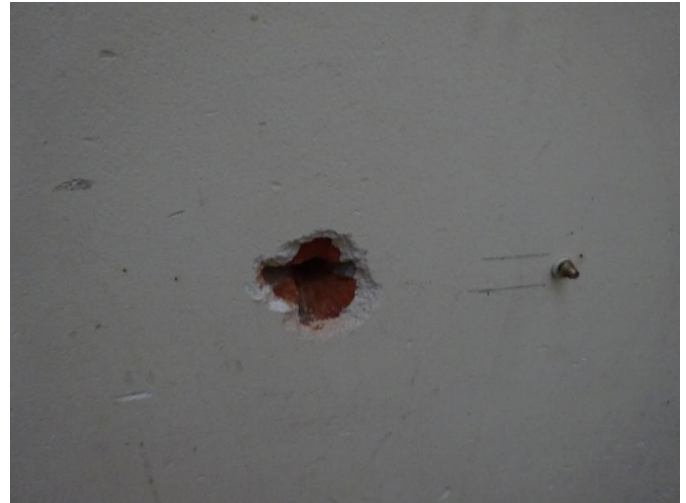
## Fiche 3: Muurpleister

Geen asbest

| # | Type | Referentie | Resultaat |
|---|---|---|---|
| 3.1 | Mengmonster | M1 | Geen asbest |

| <b>Opmerking</b> | <p>Mengstaal van het volledige gebouw (inclusief adres Warandestraat 23 - 2300 Turnhout)</p> <p>Aangezien er geen asbest werd aangetroffen in deze toepassing werd er geen berekening gemaakt van de oppervlakte.</p> |

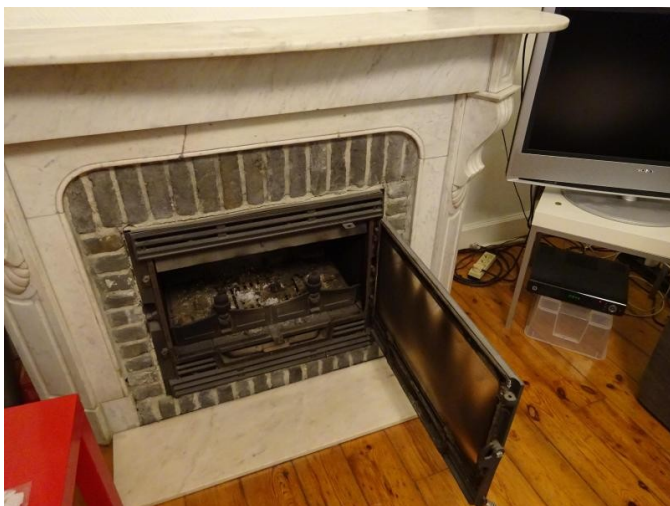
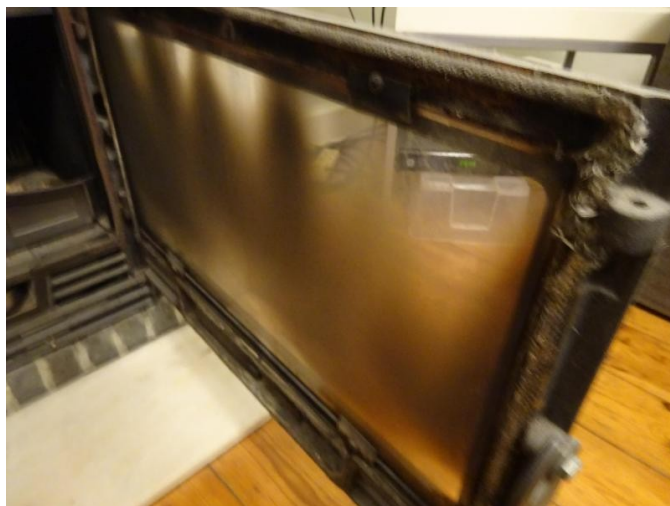
## Fiche 4: Koord kachel

Geen asbest

| # | Type | Referentie | Resultaat |
|---|---|---|---|
| 4.1 | Puntmonster | M5 | Geen asbest |

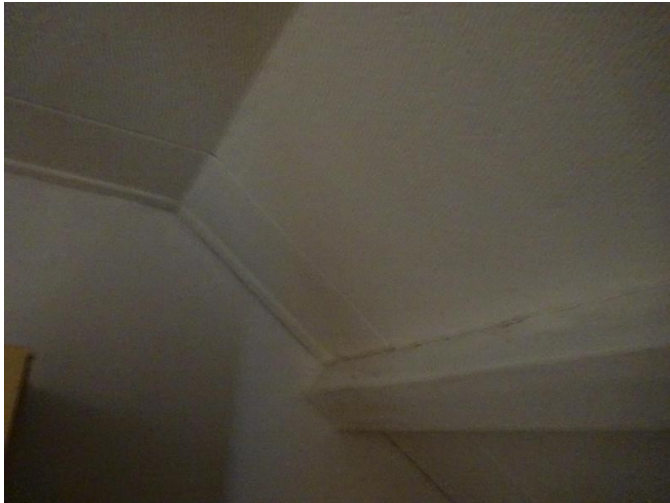
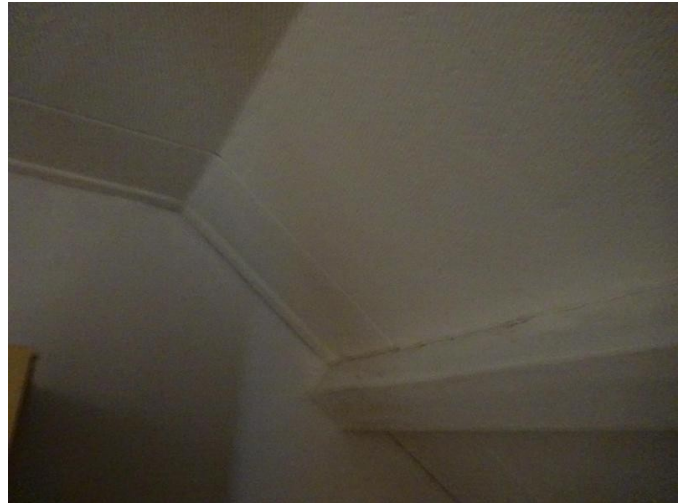
## Fiche 5: Kartonplaten

Geen asbest

| # | Type | Referentie | Resultaat |
|---|---|---|---|
| 5.1 | Puntmonster | M6 | Geen asbest |

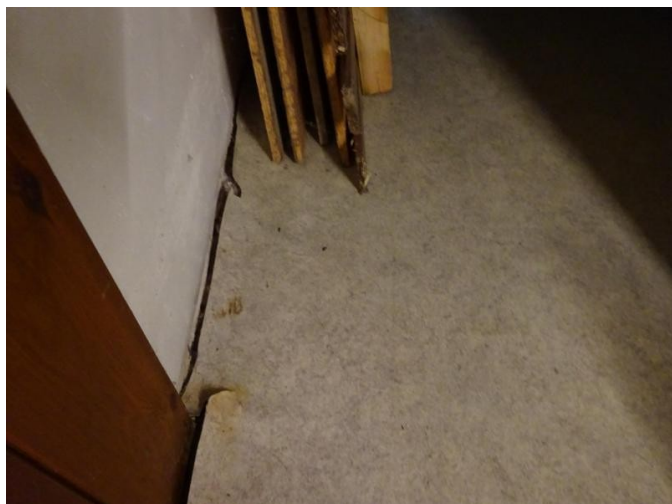
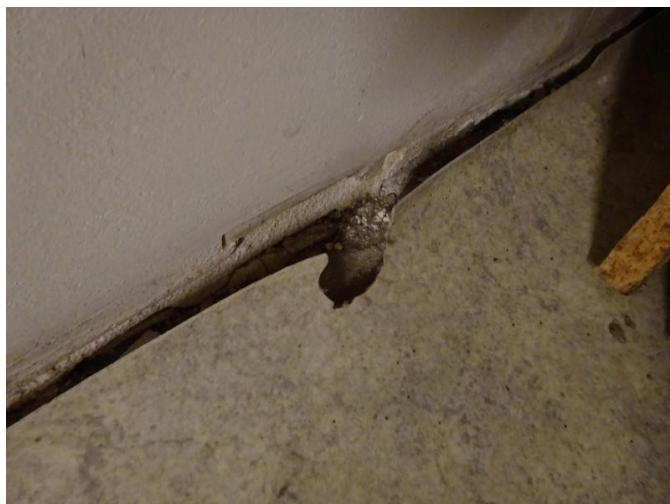
## Fiche 6: Vloerzeil

Geen asbest

| # | Type | Referentie | Resultaat |
|---|---|---|---|
| 6.1 | Puntmonster | M2 | Geen asbest |

| Opmerking | <p>Vloerzeil in gemeenschappelijke gang tussen handelsgedeelte (Warandestraat 23 - 2300 Turnhout) en appartement</p> <p>Aangezien er geen asbest werd aangetroffen in deze toepassing werd er geen berekening gemaakt van de oppervlakte.</p> |

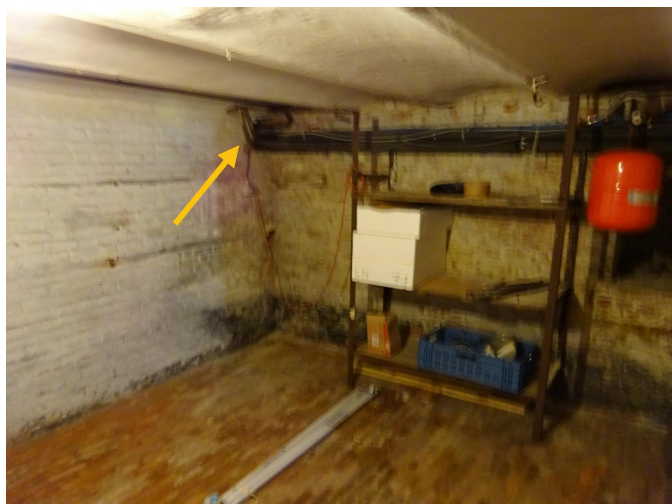
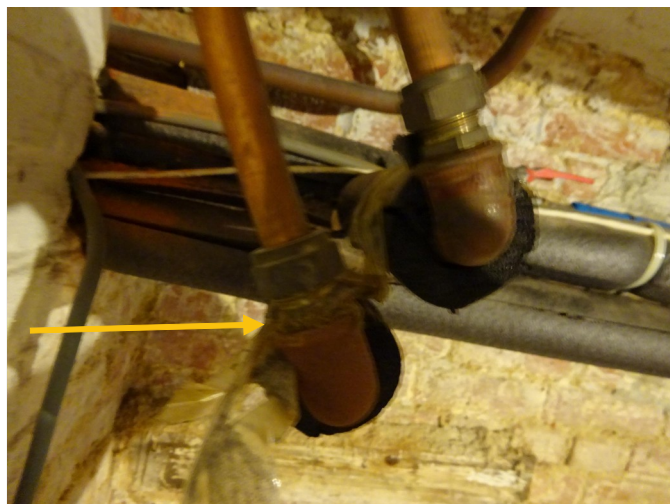
## Fiche 7: Dichtingskoord

Geen asbest

| # | Type | Referentie | Resultaat |
|---|---|---|---|
| 7.1 | Puntmonster | M4 | Geen asbest |

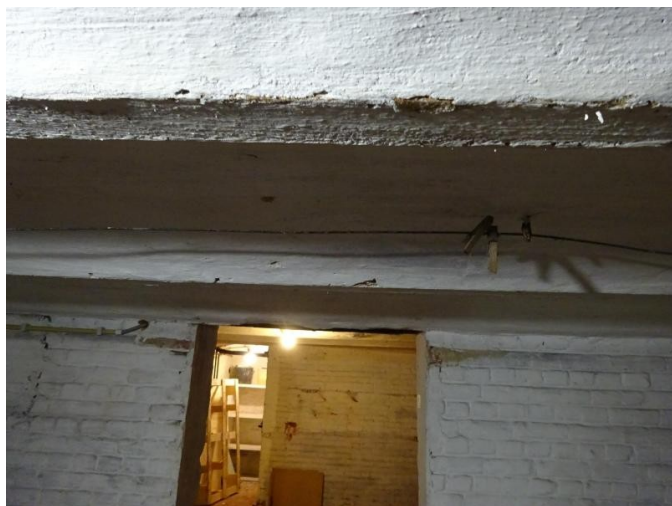
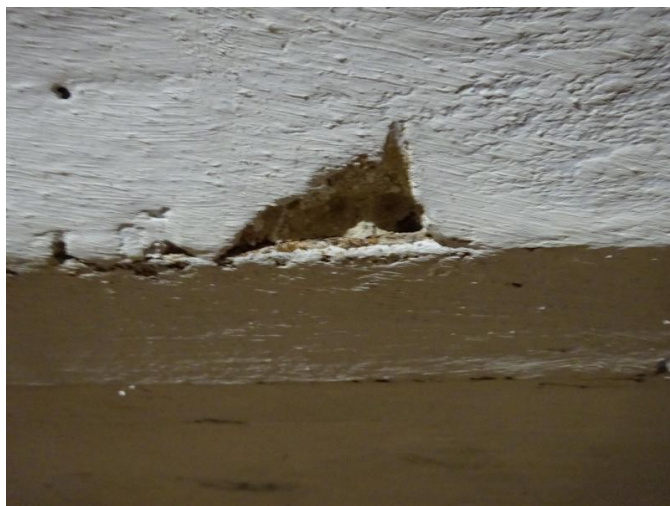
## Fiche 8: Plafondpleister

Geen asbest

| # | Type | Referentie | Resultaat |
|---|---|---|---|
| 8.1 | Puntmonster | M3 | Geen asbest |

| Opmerking | <p>Slechts 1 staal genomen in de kelder (Warandestraat 23 - zelfde kelder). Plafonds in appartement &gt; 3,5m.</p> <p>Aangezien er geen asbest werd aangetroffen in deze toepassing werd er geen berekening gemaakt van de oppervlakte.</p> <p>Staal genomen in kelder van Warandestraat 23 maar is een gezamenlijke kelder met identiek dezelfde toepassingen.</p> |
