# Asbestinventarisatattest

Timmerdonckstraat 3/1, 2650 Edegem

Attestnummer : 20250610-000461.000

Uitgegeven op : 10.06.2025

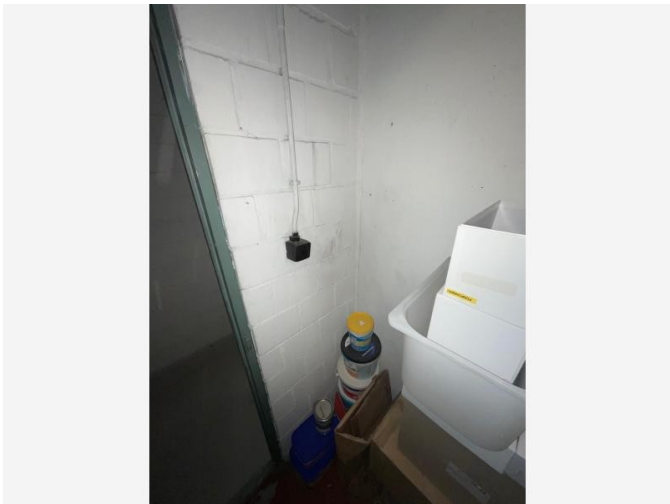
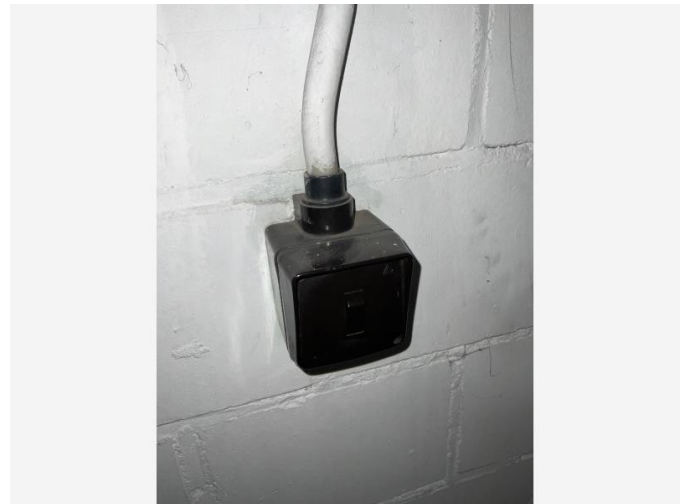
Het asbestmateriaal valt onder de mijlpaal van 2040.

| Eindbeoordeling materiaalrisico | Laag materiaalrisico en/of verlaagde kans op vezelvrijgave |

| Asbestsoort (vezeltype) | Crocidoliet aanwezig |
| Toestand van het materiaal | Onbeschadigd, niet verweerd |

| Beschrijving | Bakeliet |
| Asbestmateriaal | Plaat, paneel, tablet - Type Bakeliet |

- Zorg voor een veilig beheer. Vermijd het beschadigen van het asbestmateriaal. Controleer de toestand jaarlijks op wijzigingen.

- Eenvoudige handelingen: mag via doe-het-zelf of door werknemer(s) met opleidingsattest eenvoudige handelingen  
Hechtgebonden toepassing kan zelf worden verwijderd, mits deze in één geheel weggenomen kan worden zonder beschadiging en met gebruik van P3-mondmaskers. Breng alles stevig dubbel verpakt in plastic naar het containerpark. Laat echter deze toepassing buiten werking zetten door een elektricien

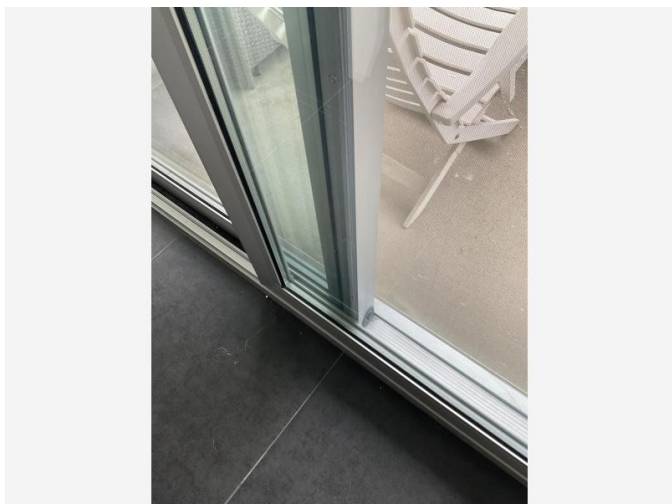
De ramen en deuren zijn afgewerkt met siliconen, wat resulteert in een mastiektoeepassing die niet als asbestverdacht wordt beschouwd. Bovendien was deze toepassing flexibel en kon deze gemakkelijk terugkeren naar zijn oorspronkelijke vorm.

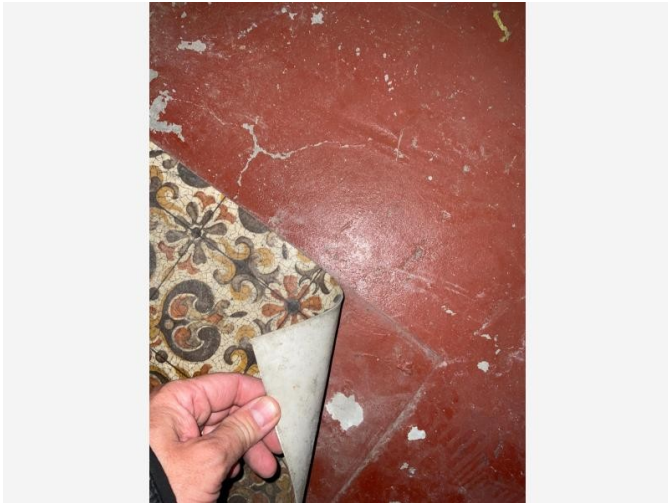
Het vinylzeil heeft geen onderlaag van vilt, is nog buigzaam, heeft een moderne kleur. Daardoor is deze toepassing niet asbestverdacht.

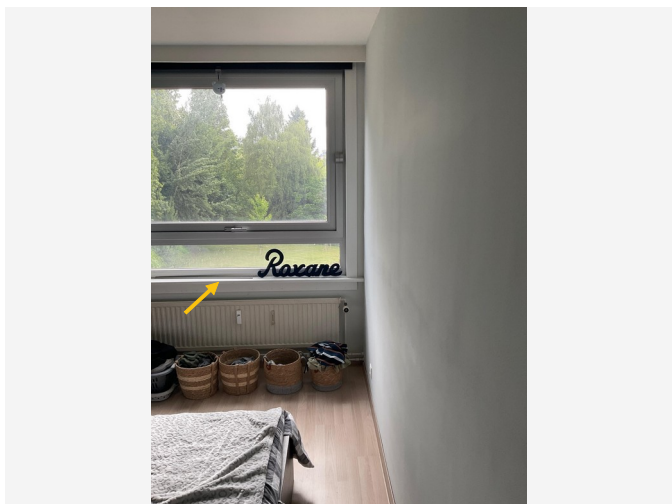
Deze toepassing is van hout en is hierdoor niet asbestverdacht.

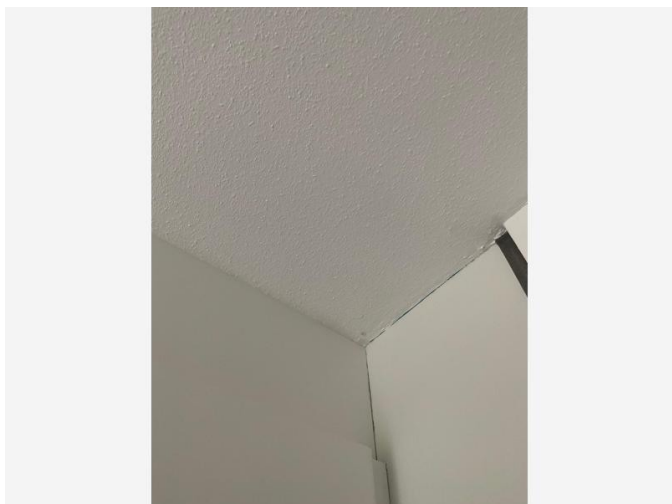
Het gebouw is een betonconstructie en de plafonds zijn afgewerkt met enkel verflagen.

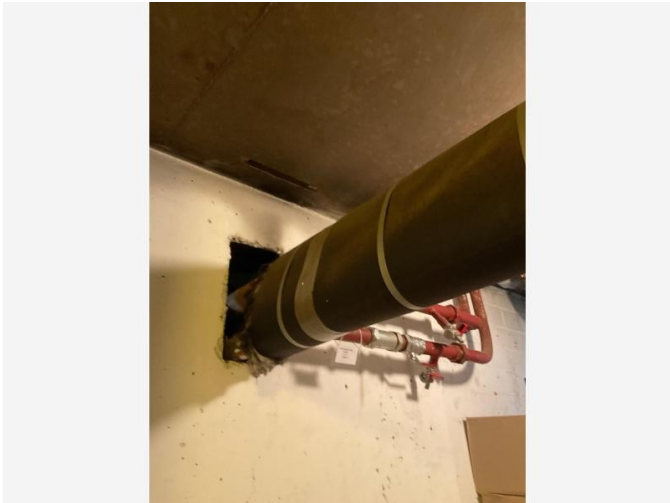
Aangezien deze toepassing tot het eigendom van de VME behoort, wordt zij niet binnen de scope van dit onderzoek behandeld.

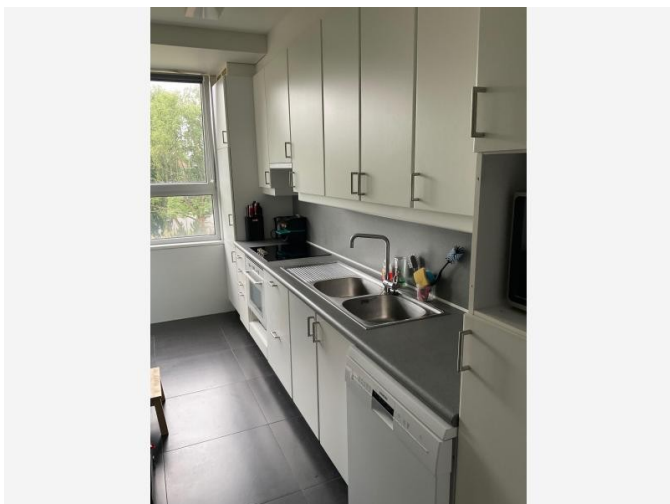
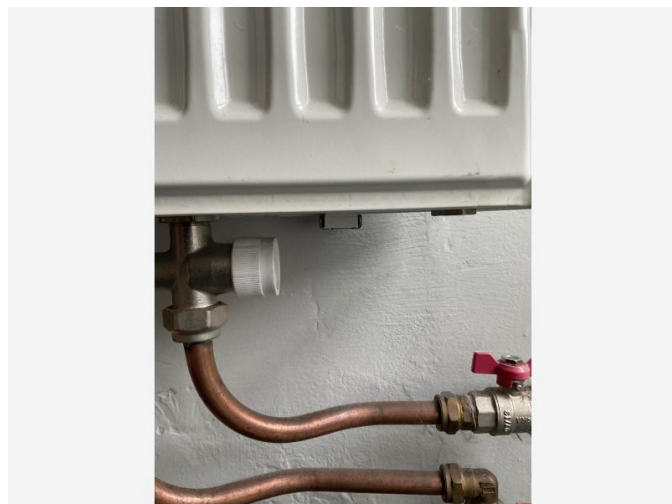
## Fiche 7: Pleister muur

Geen asbest

| # | Type | Referentie | Resultaat |
|---|---|---|---|
| 7.1 | Mengmonster | mm1 | Geen asbest |
