Asbestinventarisatetest

Zandstraat 45, 9120 Beveren

Attestnummer : **20240706-000075.000**

Uitgegeven op : **06.07.2024**

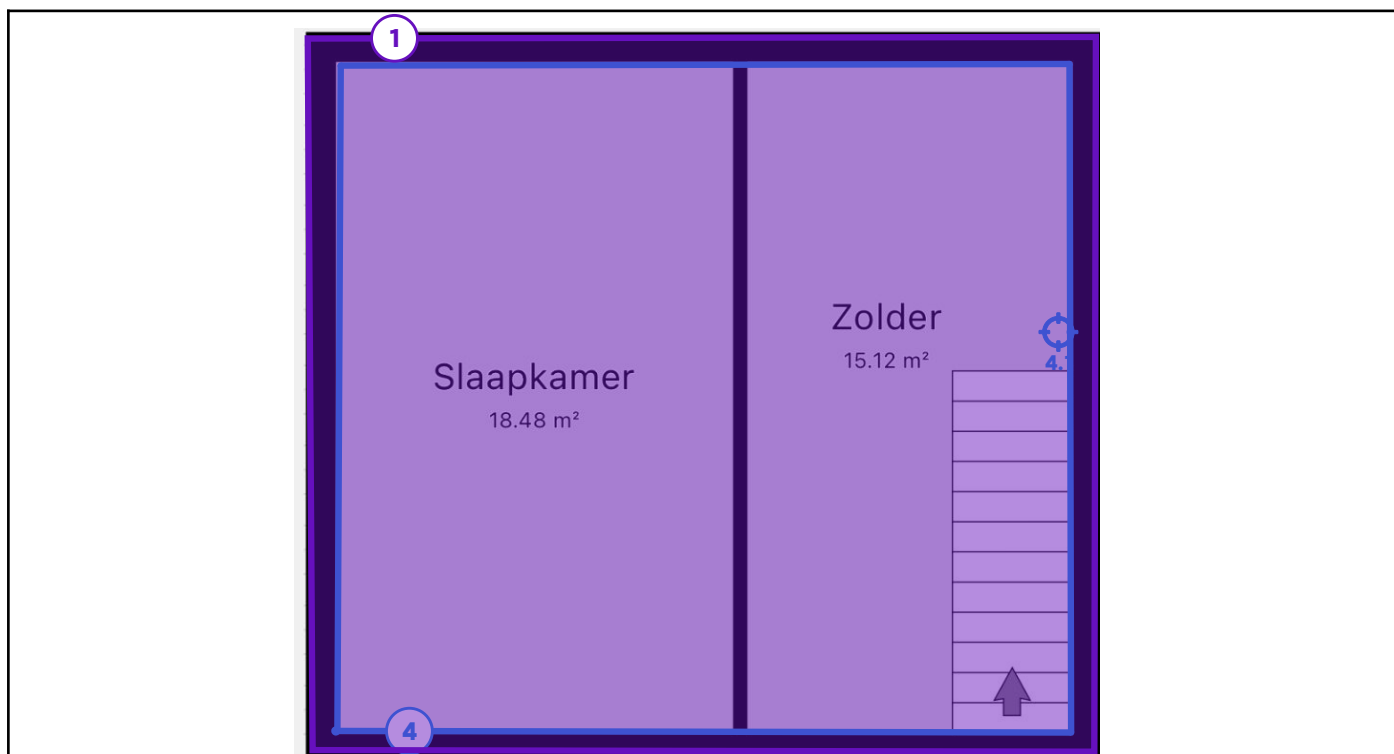
Plan 1.4: Zolder

Dak onderzocht, geen asbest in teruggevonden.

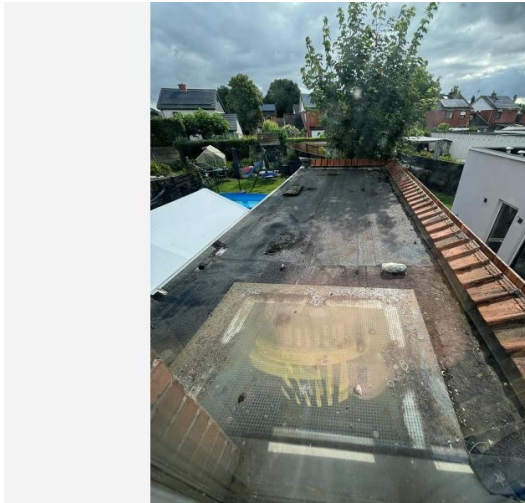
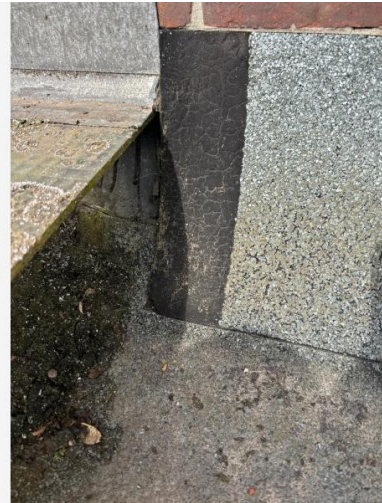
Fiche 2: Roofinf plat dak

Geen asbest

| # | Type | Referentie | Resultaat |
|---|---|---|---|
| 2.1 | Mengmonster | 003 | Geen asbest |

| Opmerking | Verschillende soorten roofing aangetroffen, op meerdere plaatsen staal genomen en laten analyseren als ,engstaal, geen asbest teruggevonden. |

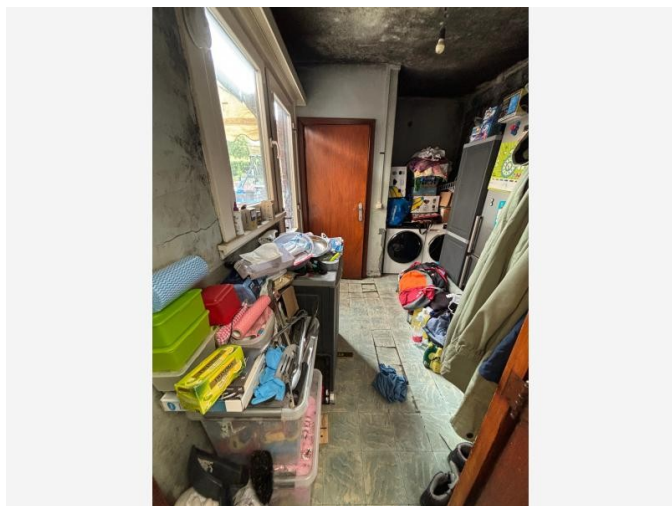
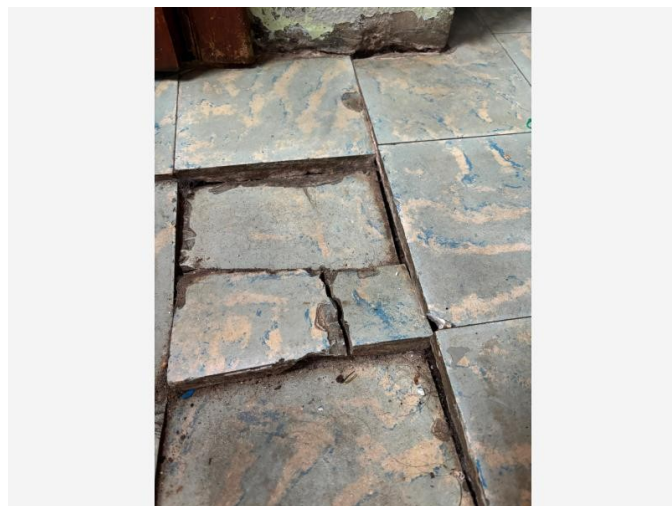
Fiche 3: Tegels en lijm berging

Geen asbest

| # | Type | Referentie | Resultaat |
|---|---|---|---|
| 3.1 | Puntmonster | 004 | Geen asbest |

| Opmerking | Tegel met lijm laten analyseren door labo, in beide geen asbest teruggevonden. |

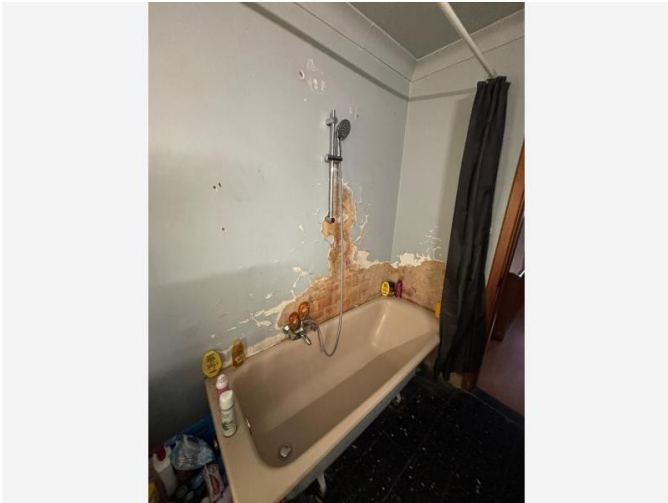
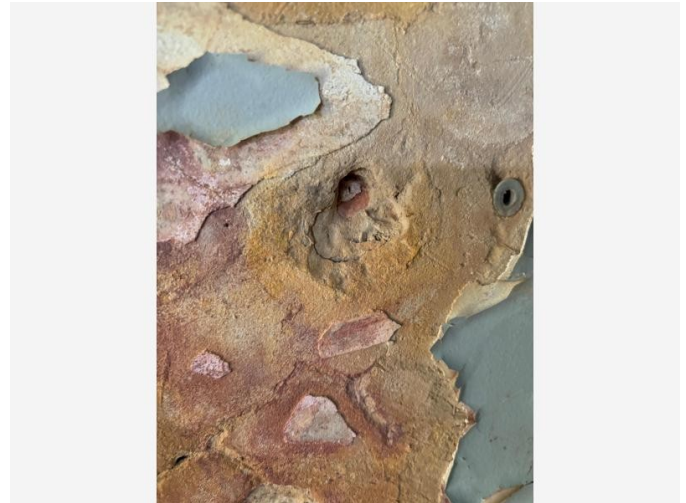
Fiche 4: Pleisterwerk muren

Geen asbest

| # | Type | Referentie | Resultaat |
|---|---|---|---|
| 4.1 | Mengmonster | 001 | Geen asbest |

| Opmerking | Geen pleisterwerk teruggevonden in pleisterwerk. Er is geen aparte stookruimte, er staat een ketel voor warm water in de badkamer. |

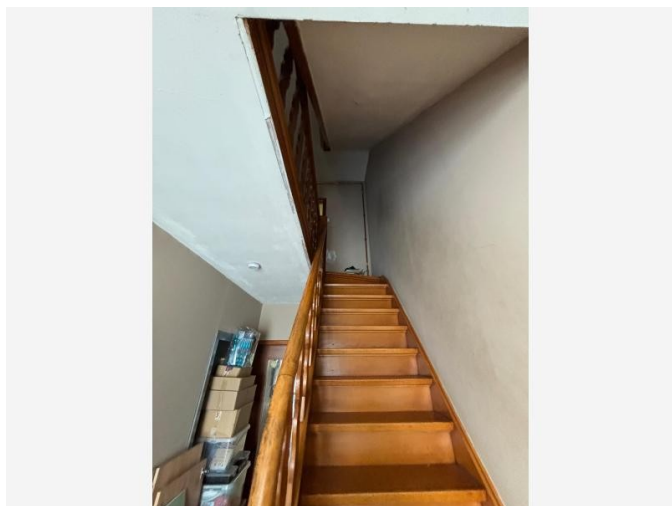
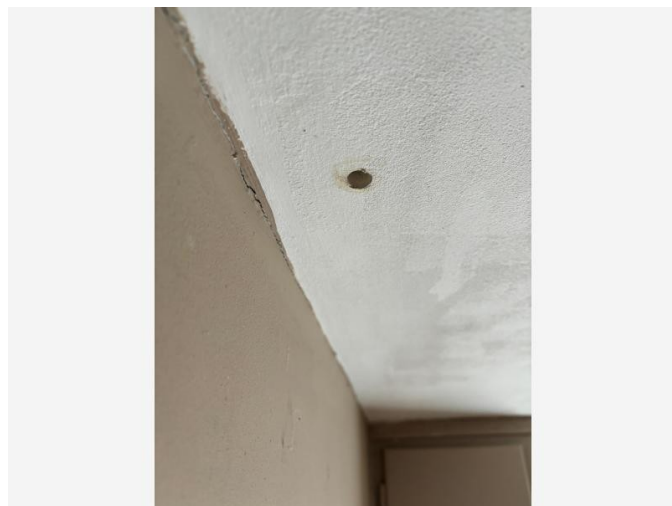
Geen asbest

| # | Type | Referentie | Resultaat |
|---|---|---|---|
| 5.1 | Mengmonster | 002 | Geen asbest |

| Opmerking | Geen stookplaats aanwezig in de woning. |
