# Asbestinventarisatetest

Melkerijstraat 14, 1500 Halle

Attestnummer : 20240804-000099.000

**Asbestveilig**

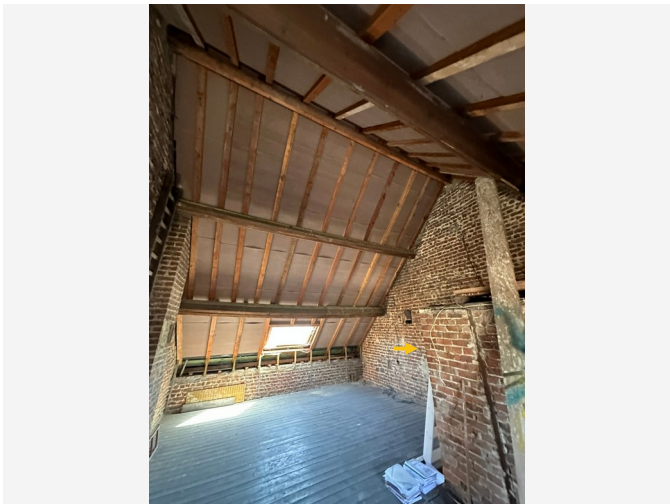
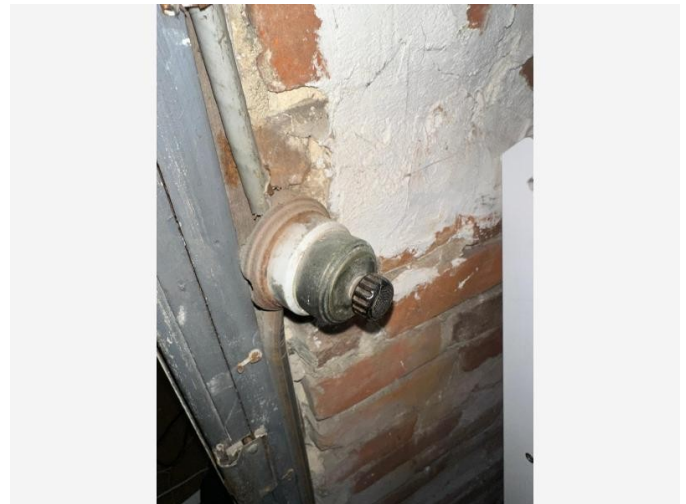
Het asbestmateriaal valt onder de mijlpaal van 2040.

| Eindbeoordeling materiaalrisico | Zeer laag materiaalrisico en/of zeer lage kans op vezelvrijgave |

| Asbestsoort (vezeltype) | Crocidoliet aanwezig |

| Opmerking | De woning heeft een bakeliet schakelaar. Deze zijn asbesthoudend. |

- Zorg voor een veilig beheer. Vermijd het beschadigen van het asbestmateriaal. Controleer de toestand jaarlijks op wijzigingen.

- Eenvoudige handelingen: mag via doe-het-zelf of door werknemer(s) met opleidingsattest eenvoudige handelingen  
De toepassing is een hechtgebonden materiaal en kan via de doe-het-zelf methode verwijderd worden met de nodige PBM-middelen rekening houdend met het Welzijnswet. De toepassing moet dubbel verpakt worden in een speciale asbestzak met een asbestlogo. Vervolgens moet het ook in een speciale asbestcontainer gelegd worden. Het is strengste verboden om het te mengen met ander type afval.

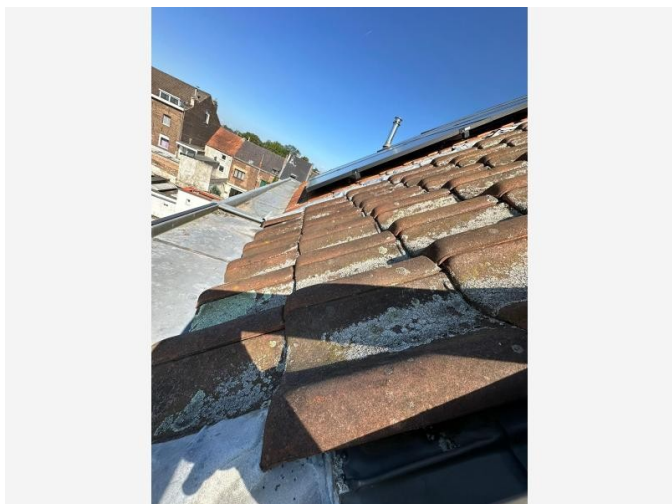
De woning heeft dakpannen. Deze zijn niet-asbestverdacht.

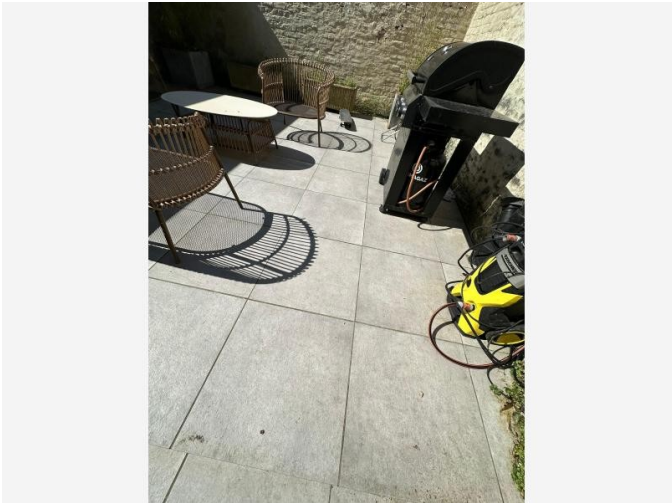
De woning heeft een terras met betontegels geplaatst in 2023. Niet-asbestverdacht.

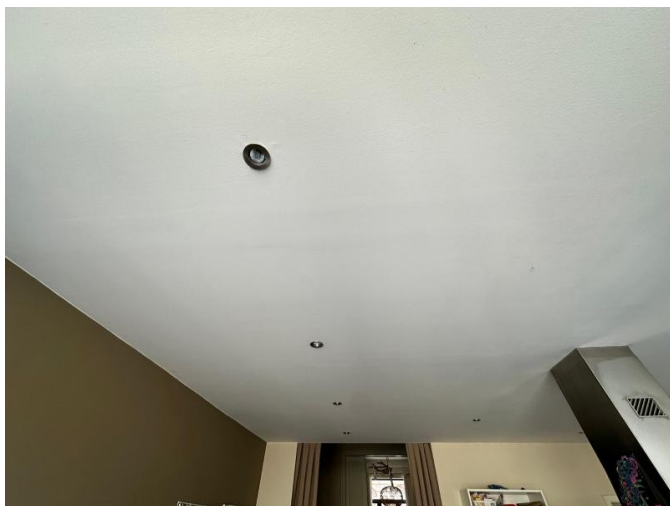
Er zijn kamers met een vals plafond bestaande uit hout, PVC of gyproc. Deze zijn onder andere ook te herkennen door de spots. Van deze ruimtes dient er geen staal genomen te worden en is het niet-asbestverdacht.

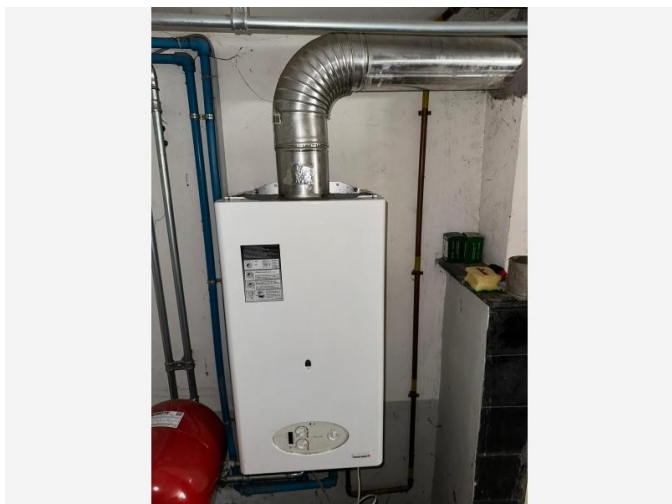
De woning heeft een condenserende gasketel. Niet-asbestverdacht.

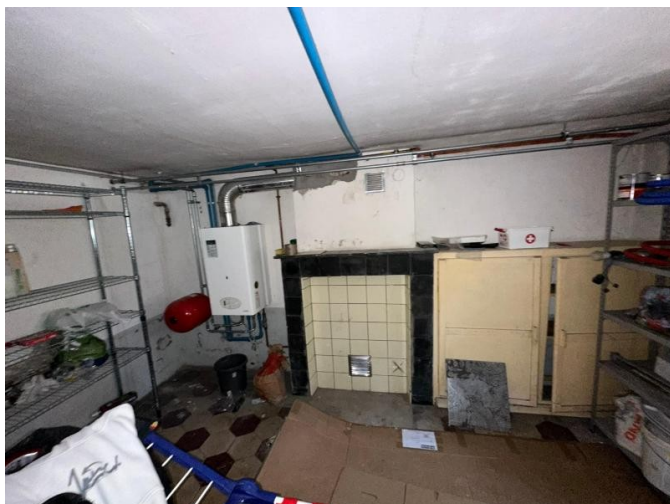
Leidingisolatie met pleisterwerk zijn asbestverdacht en er dient een staalname te gebeuren. Echter is hier geen leidingisolatie aanwezig, dus is het niet-asbestverdacht.

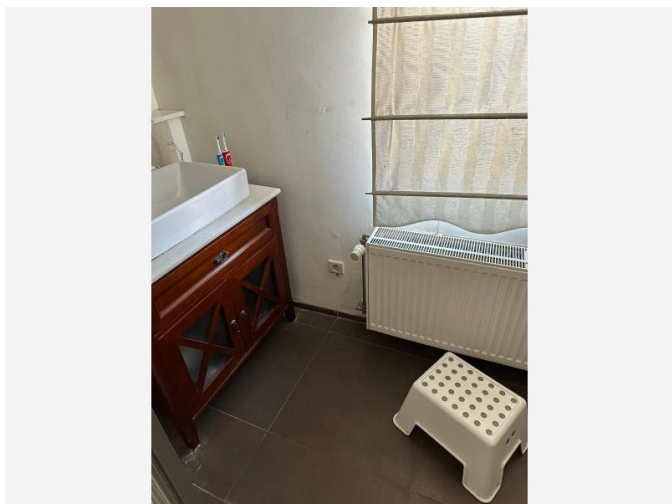
Niet verdachte tegels in badkamer.

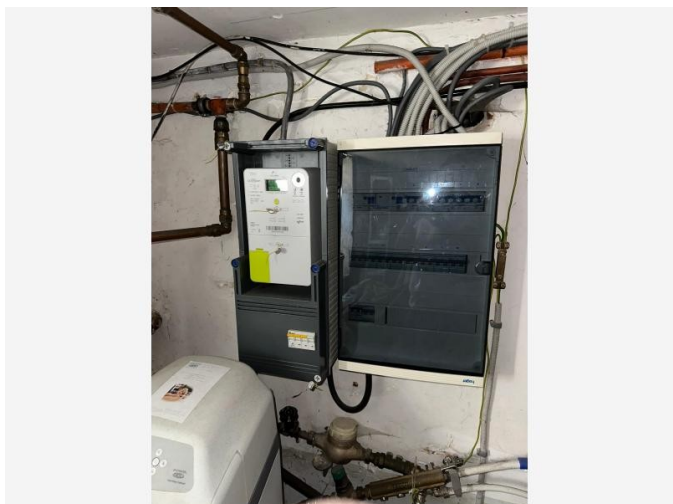
De woning heeft een digitale meter. Deze is niet-asbestverdacht. Analoge meters die bestaan uit bakeliet daarentegen zijn wel asbesthoudend, maar dit is hier niet het geval.

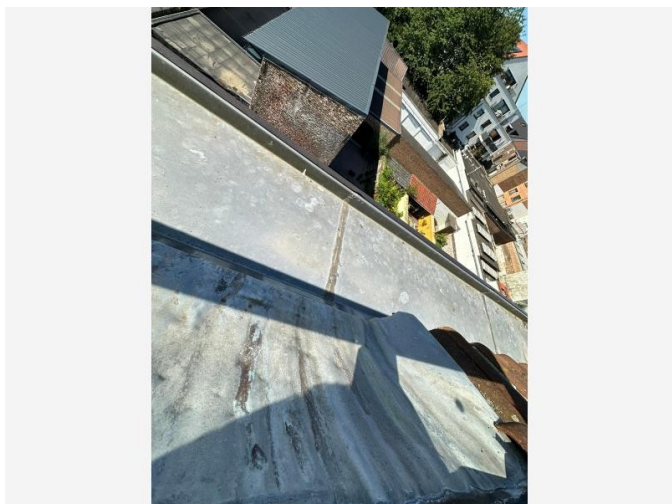
Zinken dakgoot, niet-asbestverdacht.

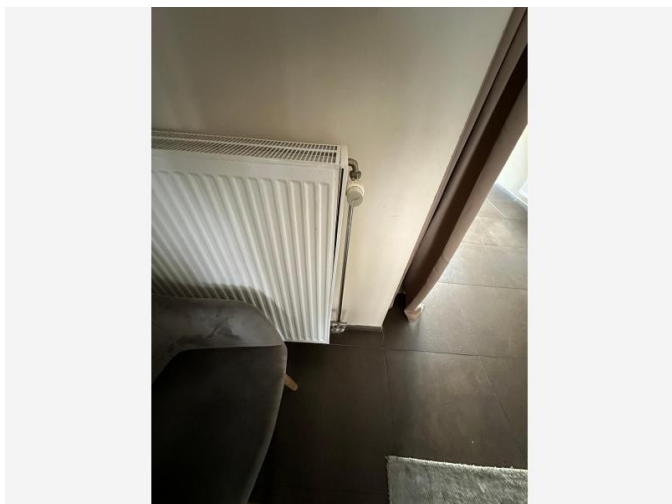
Radiatoren met thermostatische kranen. Geen kolomradiatoren. Niet-asbestverdacht.

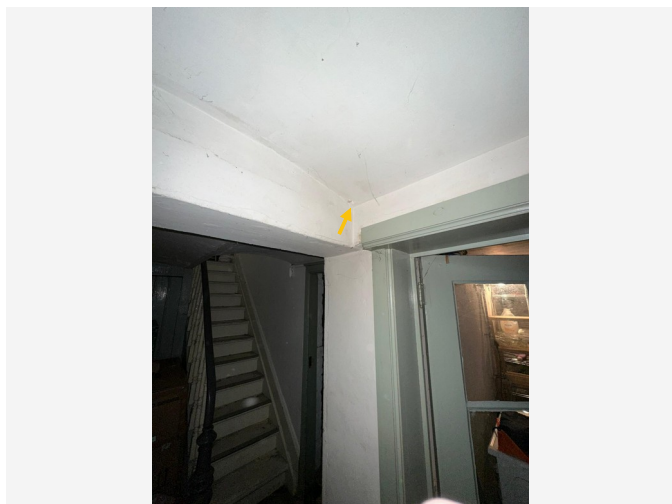
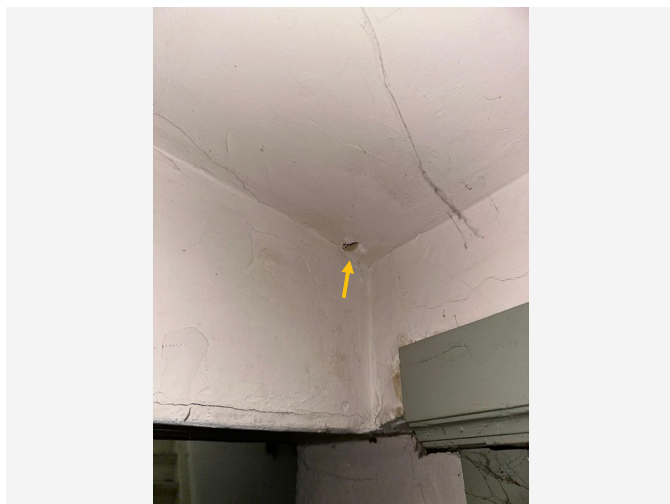
## Fiche 13: PLEISTERWERK - PLAFOND

Geen asbest

| # | Type | Referentie | Resultaat |
|---|---|---|---|
| 13.1 | Mengmonster | MM02 | Geen asbest |

| Opmerking | Pleisterwerk is een niet-hechtgebonden materiaal en kan ik verschillende kleuren ontstaan, vaak wit. Het bindmiddel is gips/kalk. De kans dat er asbest zit in pleisterwerk is kleiner vergeleken met andere toepassingen, maar het is noodzakelijk om een staal te nemen van muur en plafond voor alle zekerheid. |

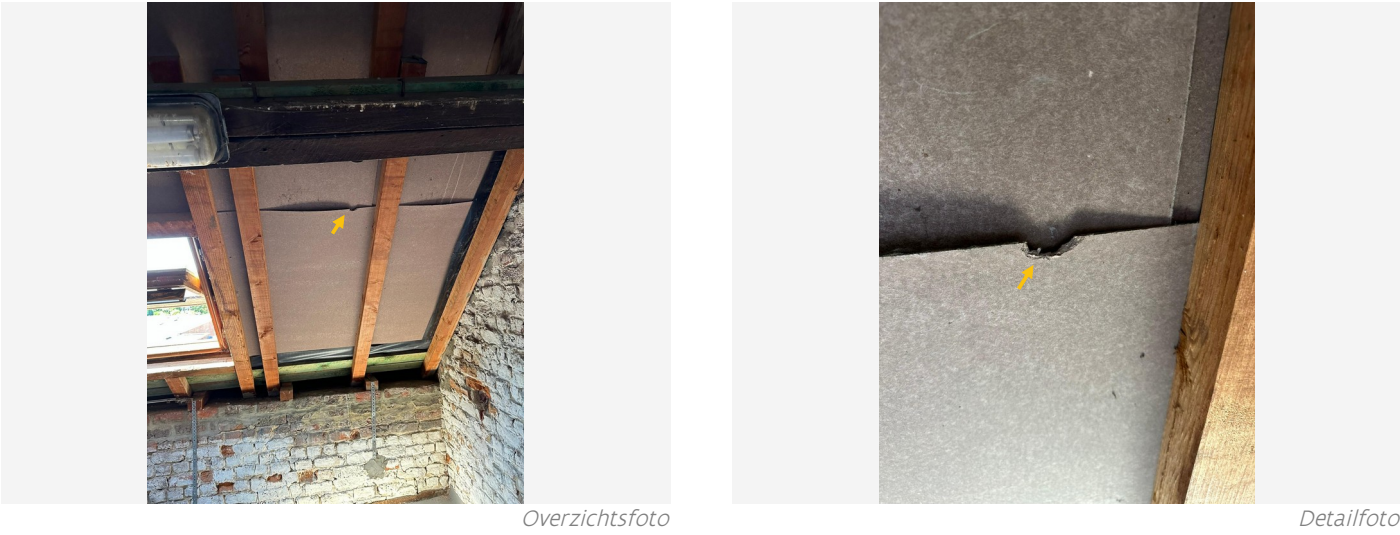
Geen asbest

| # | Type | Referentie | Resultaat |
|---|---|---|---|
| 14.1 | Puntmonster | MM03 | Geen asbest |

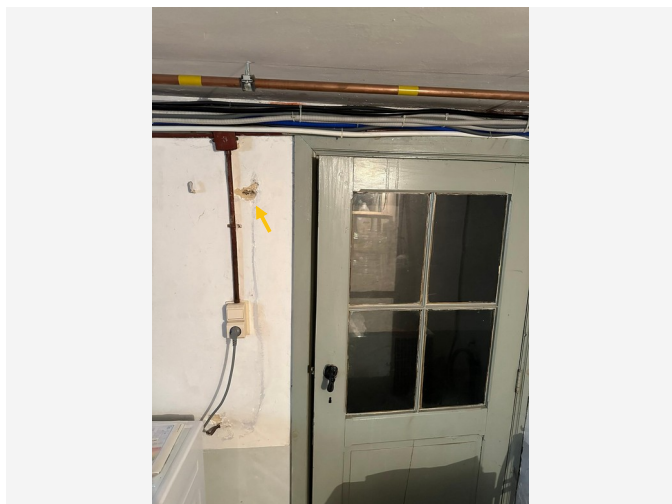
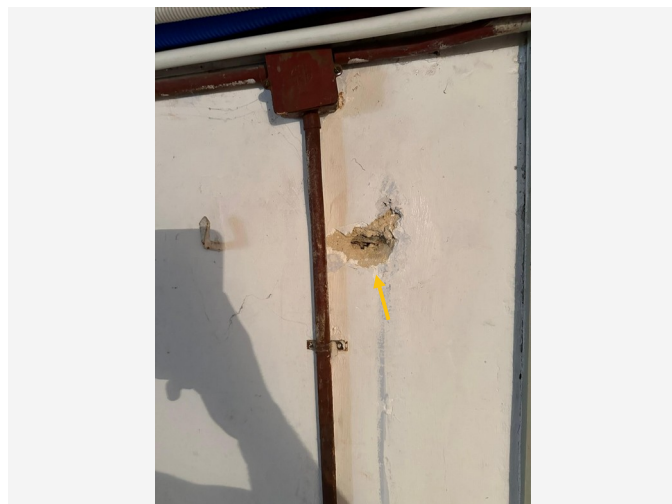
Geen asbest

| # | Type | Referentie | Resultaat |
|---|---|---|---|
| 15.1 | Mengmonster | MM01 | Geen asbest |

| Opmerking | Pleisterwerk is een niet-hechtgebonden materiaal en kan ik verschillende kleuren ontstaan, vaak wit. Het bindmiddel is gips/kalk. De kans dat er asbest zit in pleisterwerk is kleiner vergeleken met andere toepassingen, maar het is noodzakelijk om een staal te nemen van muur en plafond voor alle zekerheid. |
