AUDIT TECHNIQUE

ACP Everna - Code S046

Dossier n° 1970

Date : 20/09/2021

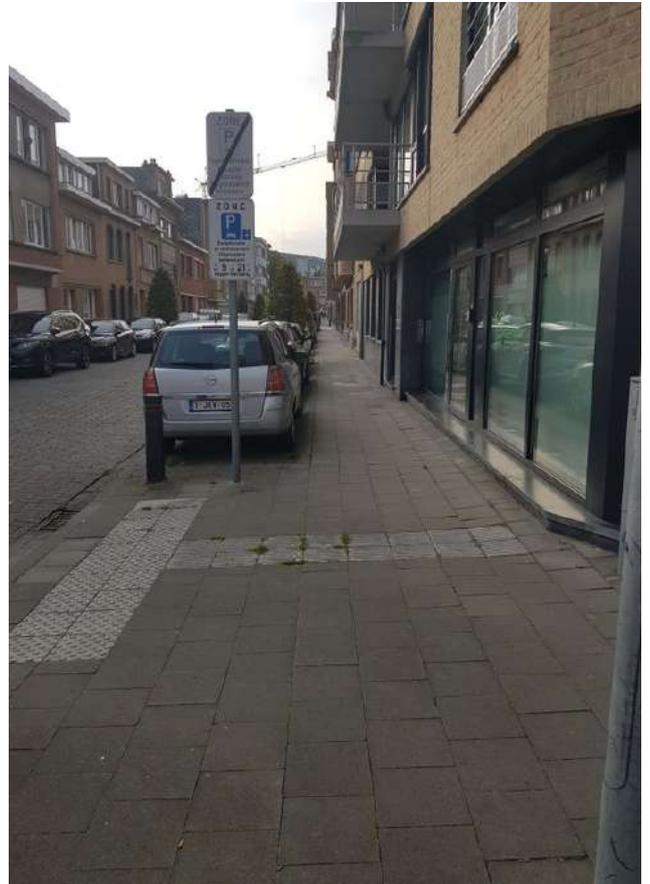
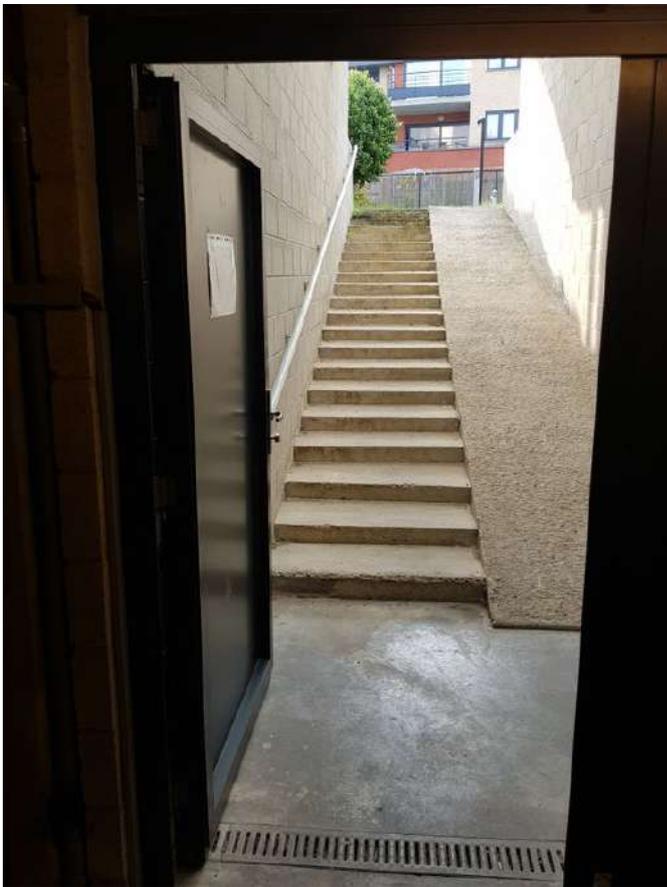
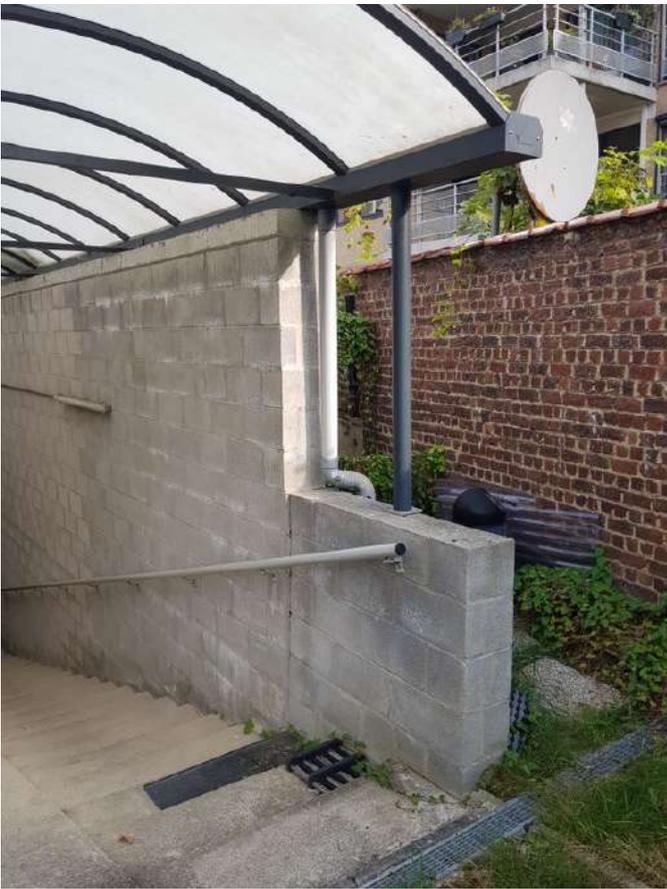
Les occupants mentionnent cependant un problème récurrent concernant les grilles d'aération provenant du sous-sol et donnant sur le trottoir. Ces grilles, amovibles, sont systématiquement volées par des passants, laissant alors des trous pouvant être bouchés par des feuillages ou divers débris provenant de la voie publique.

La copropriété a demandé que des nouvelles grilles verrouillables soient placées.

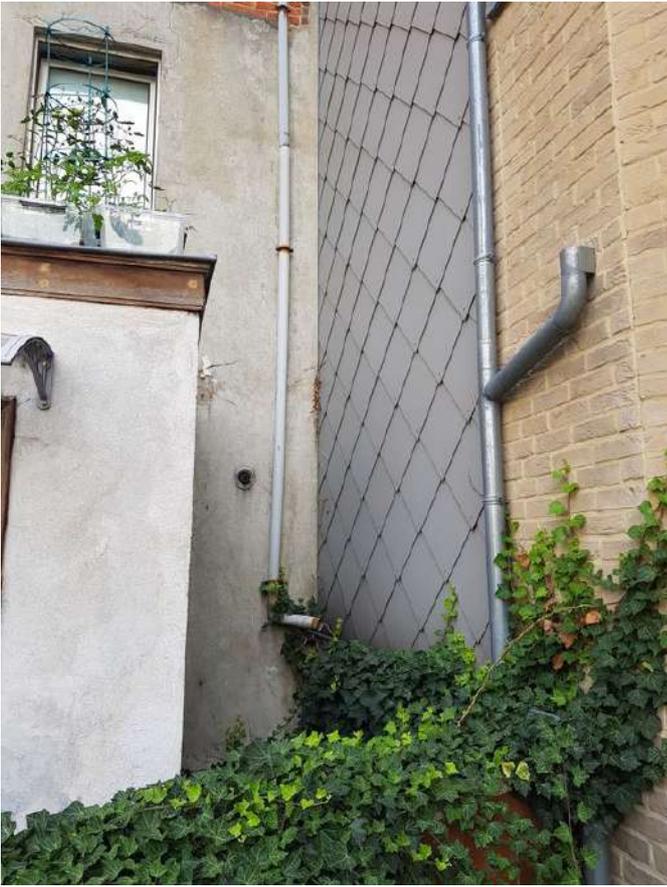
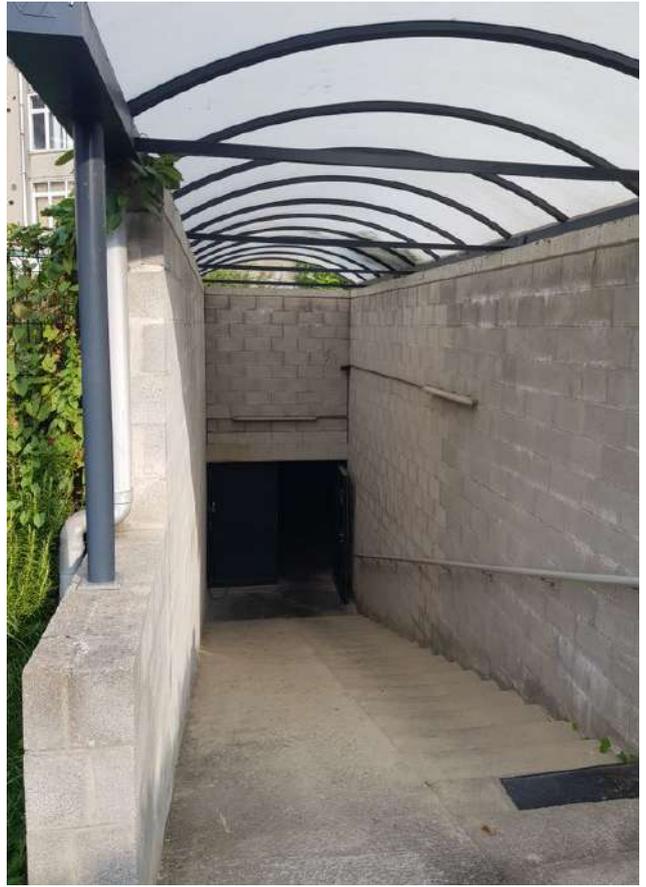
Attention à la propagation du lierre le long de la gouttière et de la descente d'eaux pluviales ; il serait utile de limiter son évolution car il pourrait obstruer l'évacuation des eaux.

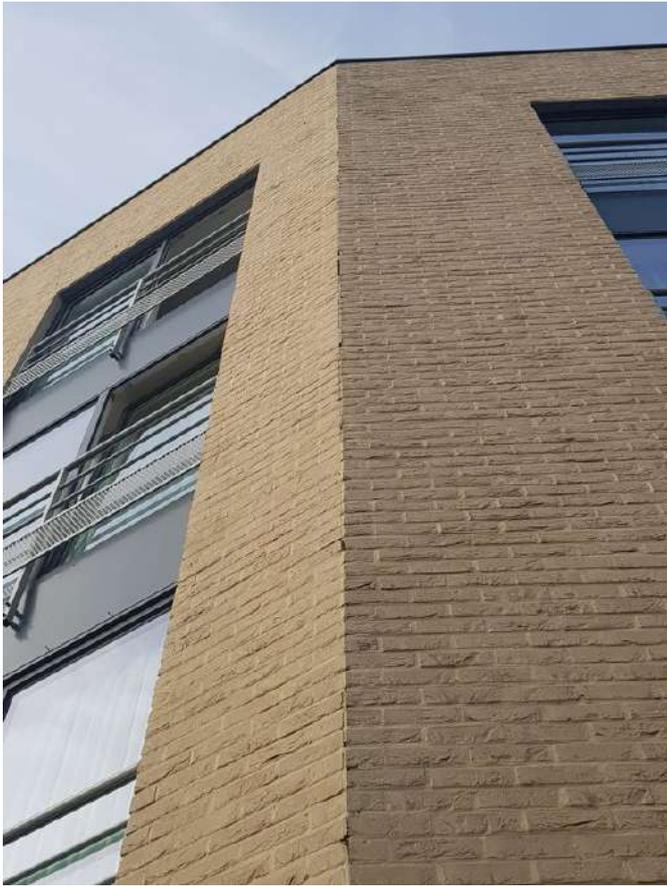
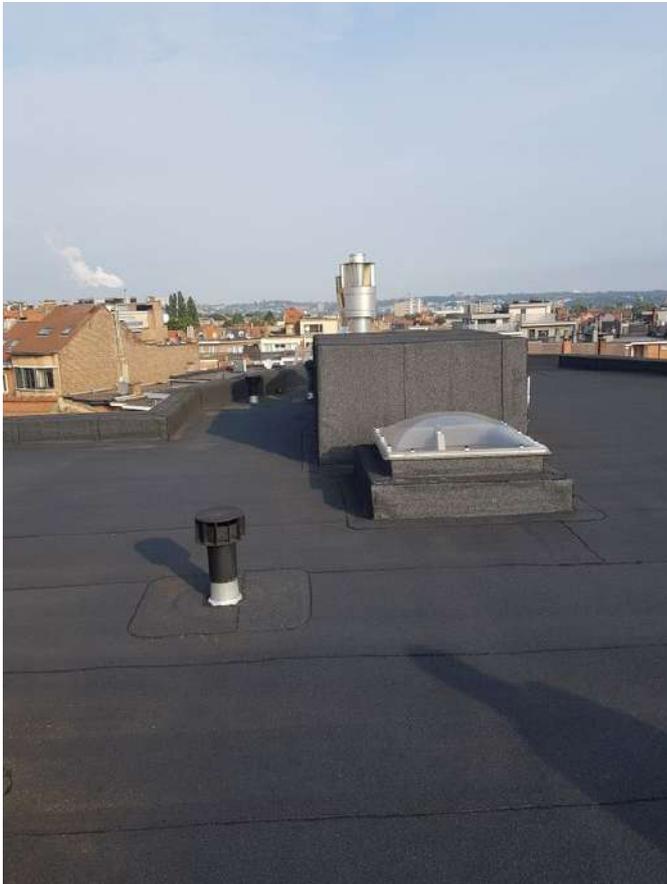
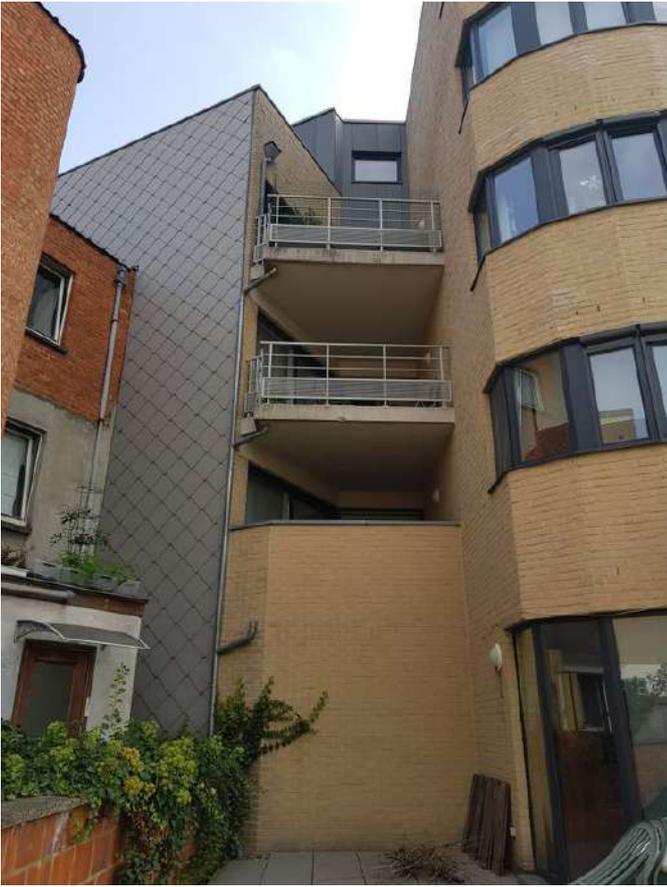
Plusieurs joints sont défectueux au niveau des briques de parement. Il serait conseillé de réparer cela pour éviter des infiltrations au coeur des murs lors d'intempéries (risque d'éclat des briques en cas de gel)

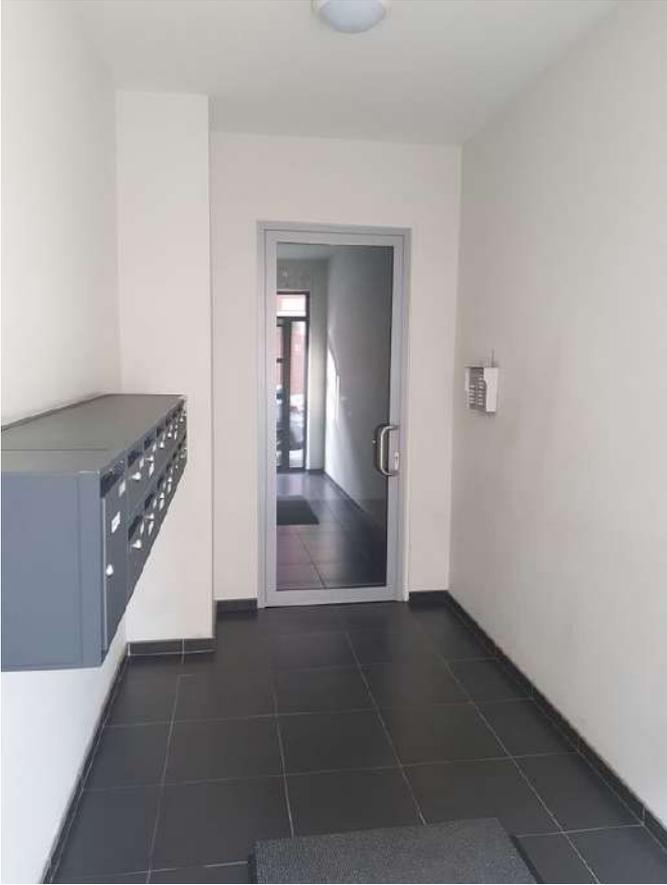
Photo 65

Les propriétaires présents lors de la visite ont fait part du problème touchant le mécanisme d'ouverture de la porte d'entrée : l'ouvrant de cette porte ne rentre plus dans la partie fixe et la porte est gauchie. Il serait nécessaire de remplacer cette porte et d'éventuellement prévoir un système de poignée plus solide pour compenser son poids.

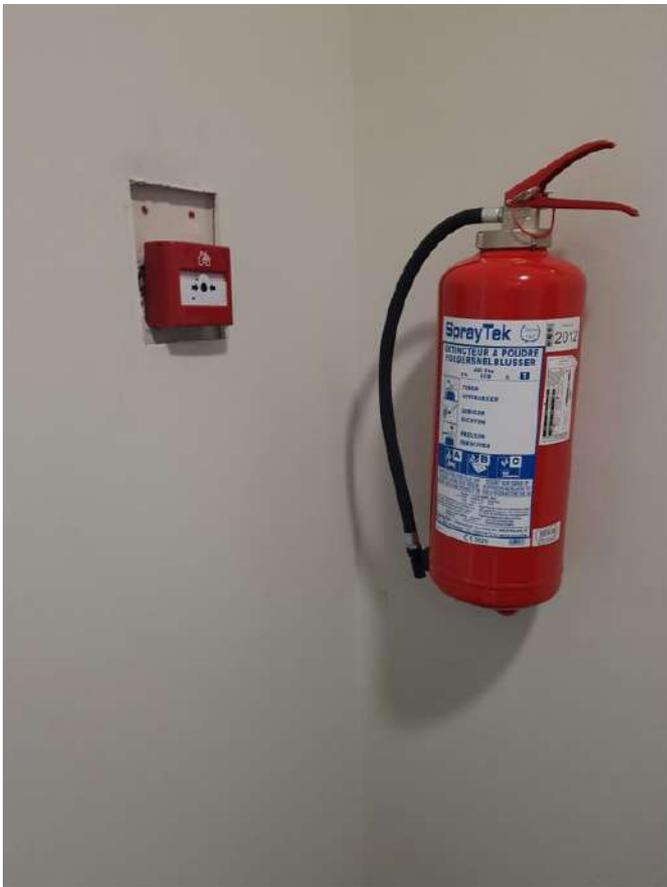
Photo 73

Le boîtier situé dans l'entrée n'a été remplacé de manière soignée ni sécuritaire. A remédier.

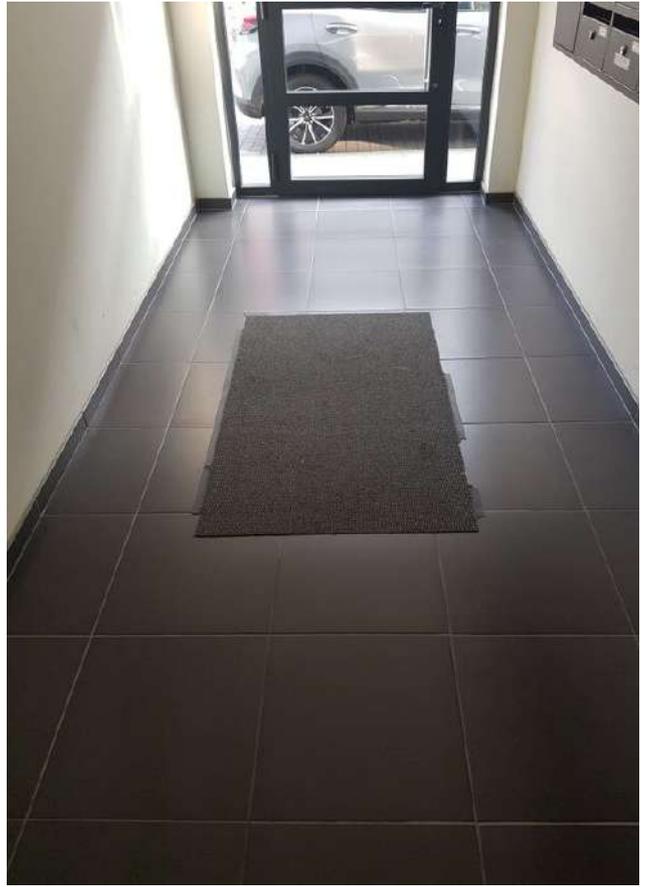
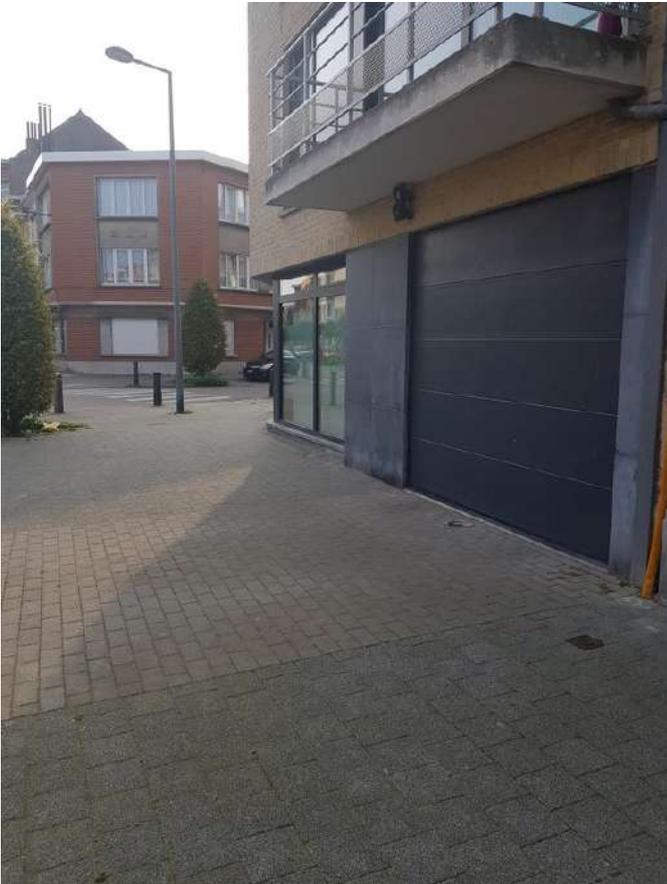
On remarque la présence de fissures au niveau des murs des halls communs. Cela est probablement dû aux mouvements subis par l'immeuble (travaux avoisinants, circulations automobiles) Faire appel au bureau d'études en charge lors de la conception de l'immeuble si le problème venait à s'aggraver.

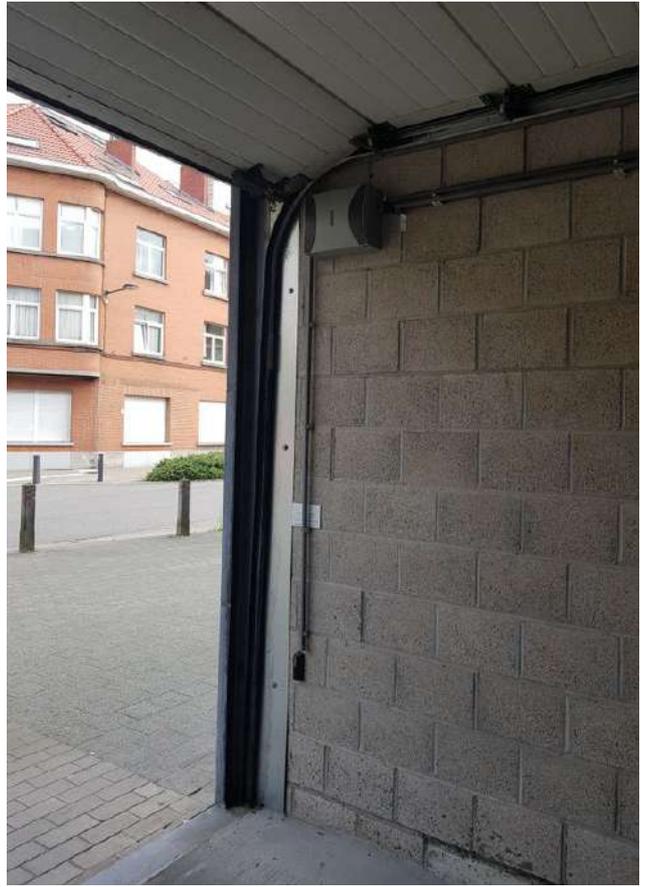
Photo 89

Les occupants connaissent des problèmes quant à l'usage de la rampe accédant au parking. Il semble que le passage et le rayon de braquage soient trop limités et que la pente de la rampe soit trop raide pour assurer une circulation fluide et sans risque d'éraflures de carrosserie. A discuter avec le concepteur du projet.
