# Asbestinventarisatetest

Carnotstraat 137/101, 2060 Antwerpen

Attestnummer : 20250516-000007.000

Uitgegeven op : 16.05.2025

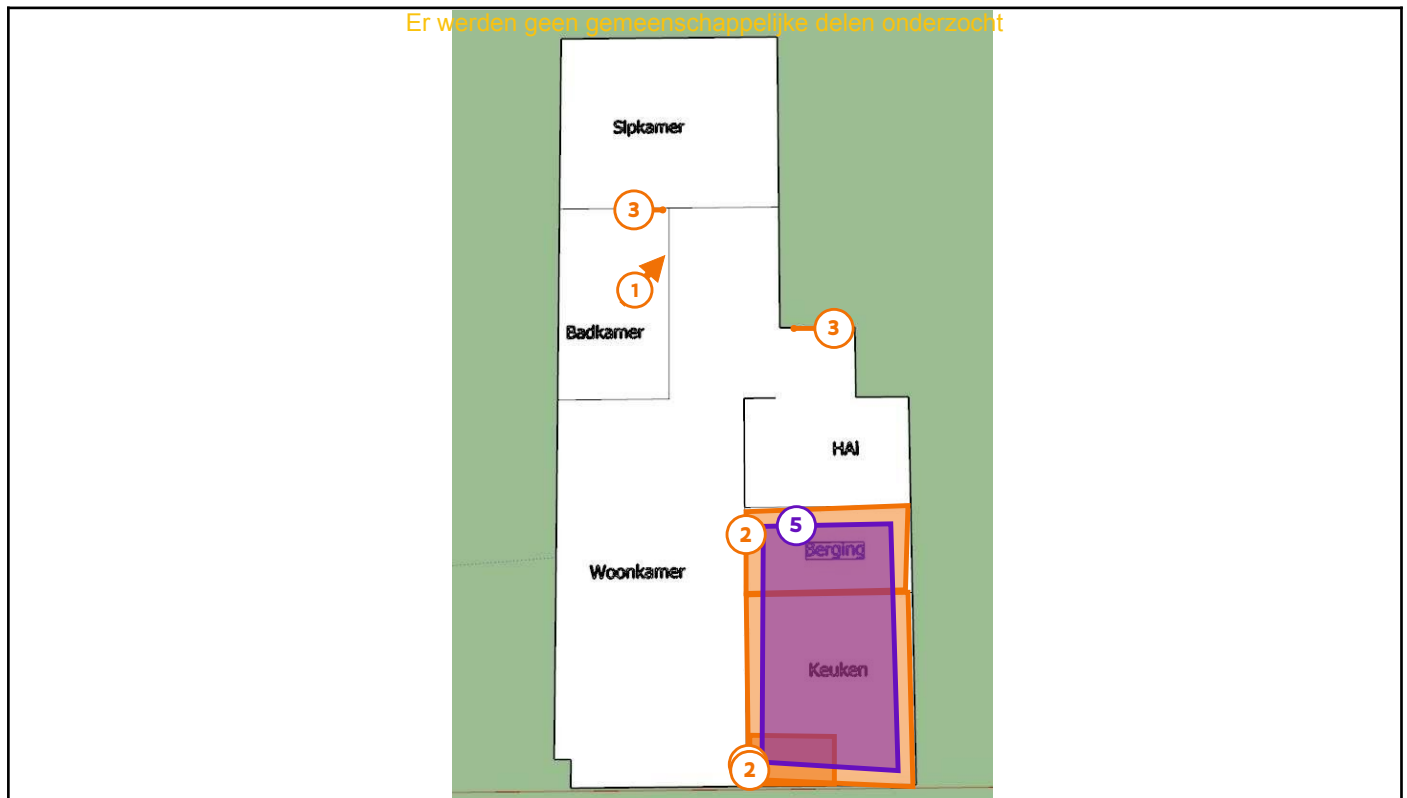
## Plan 1.2: Plattegrond

| Beschrijving | Type | Actie |
|---|---|---|
| 1. Dichtingen radiatoren | Asbestmateriaal | Verwijderen |
| 2. Colovinyl tegels | Asbestmateriaal | Verwijderen |
| 3. Massal | Asbestmateriaal | Verwijderen |
| 4. Vloerzeil | Asbestmateriaal | Verwijderen |
| 5. mogelijkheid op asbesthoudende lijmlaag. | Advies | - |
| 6. Er werden geen gemeenschappelijke delen onderzocht | Advies | - |

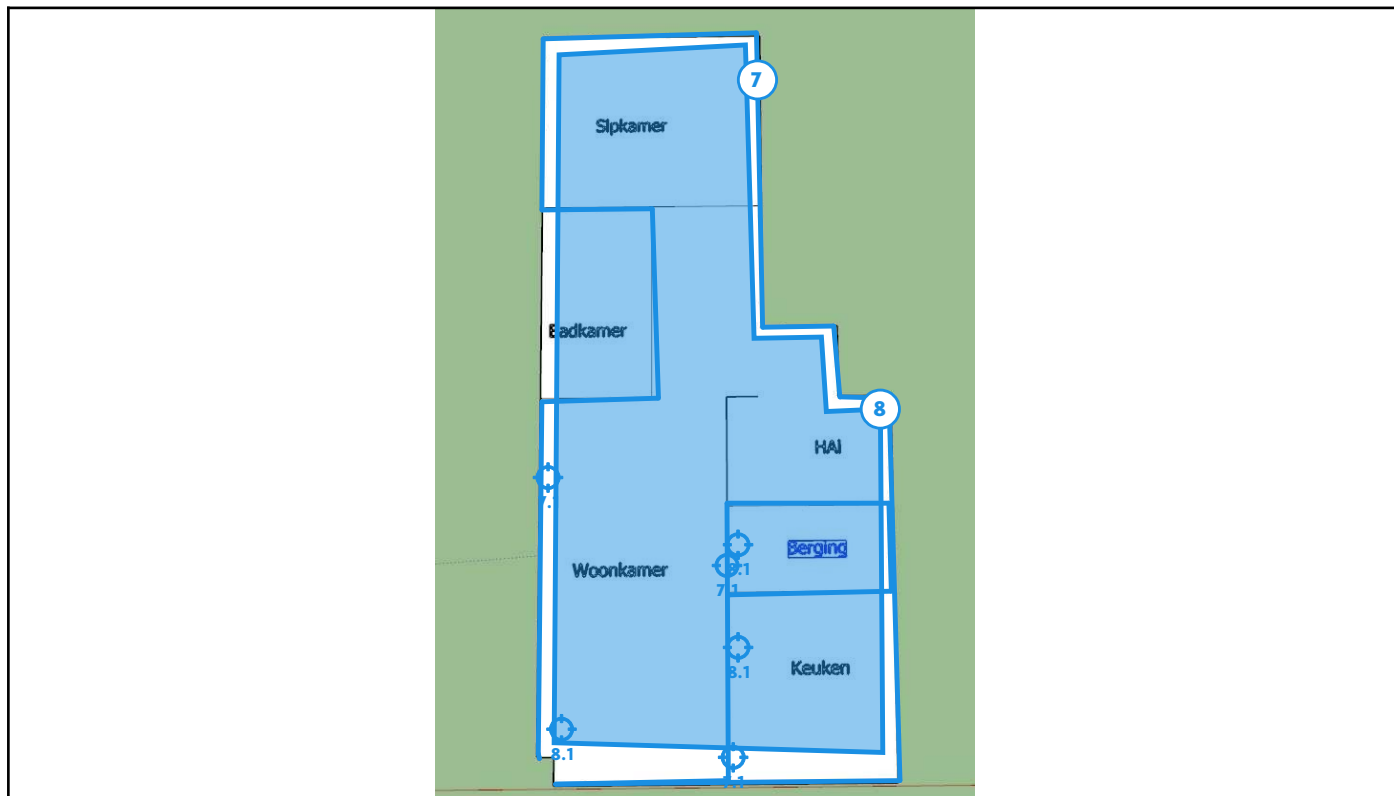
## Plan 1.3: Plattegrond (1.1)

| Beschrijving | Type | Actie |
|---|---|---|
| 7. pleisterwerk muren. | Geen asbest | - |
| 7.1 Code: 14/5/25-A3 | Mengmonster | - |
| 8. Pleisterwerk plafond | Geen asbest | - |
| 8.1 Code: 14/5/25-A4 | Mengmonster | - |

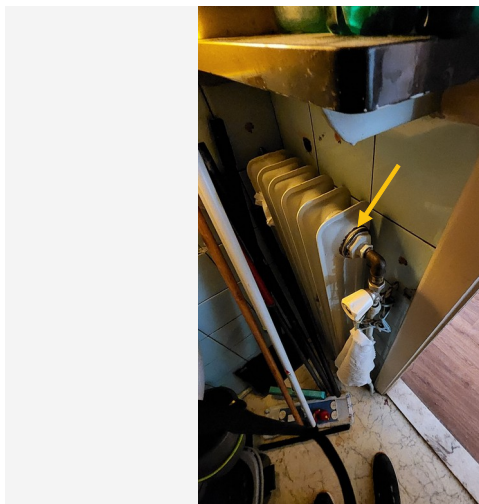
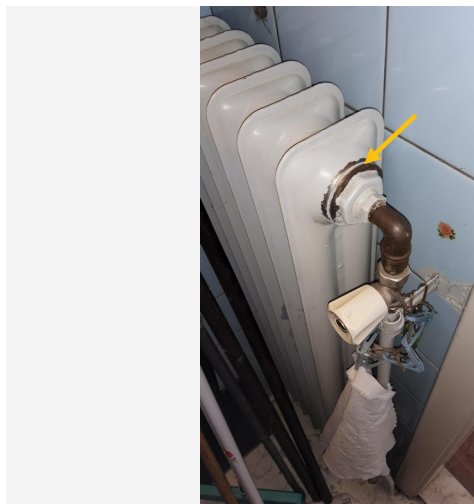
| Eindbeoordeling materiaalrisico | Verhoogd materiaalrisico en/of verhoogde kans op vezelvrijgave |

| Gebondenheid | Categorie 2: niet-hechtgebonden met matrix |
| Asbestsoort (vezeltype) | Alleen chrysotiel |
| Asbestconcentratie | Hoog ( $\geq 50\%$ ) |
| Afschermingsgraad van het gehele materiaal | Geheel of deels (ook) vrij aan binnenluchtstromen |
| Toestand van het materiaal | Licht beschadigd, licht verweerd. Intact calciumsilicaatmateriaal of categorie III 'gebondenheid' |

| Beschrijving | Dichtingen radiatoren |
| Opmerking | Tussen de radiator zijn asbest(verdachte)dichtingen gebruikt. Hier kan geen staal van genomen worden omdat dit de werking van de radiator zijn beschadigen. |

Het asbestmateriaal valt onder de mijlpaal van 2034.

- Scherm in afwachting van verwijdering het asbestmateriaal af van luchtstromingen en verstoring: bijvoorbeeld door het te verpakken, te fixeren, af te dekken, signalisatie - afbakening aan te brengen, ...
- Verwijder dit asbestmateriaal zo snel mogelijk. Volg de toestand goed op.

- Eenvoudige handelingen: mag via doe-het-zelf of door werknemer(s) met opleidingsattest eenvoudige handelingen  
Mag onder eenvoudige handelingen verwijderd worden in 1 geheel zonder de toeppasing te breken

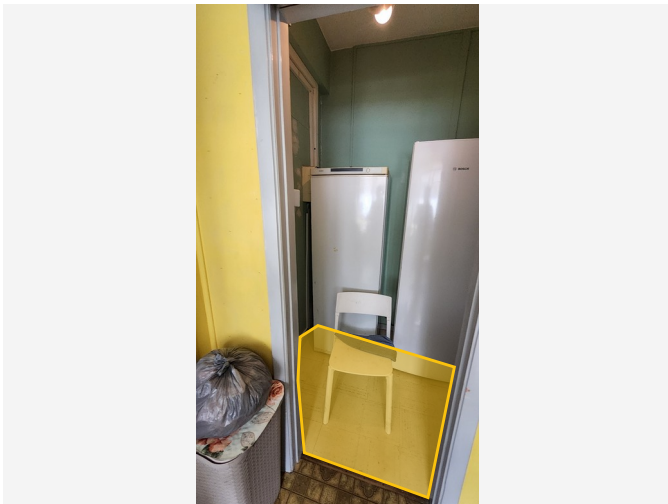
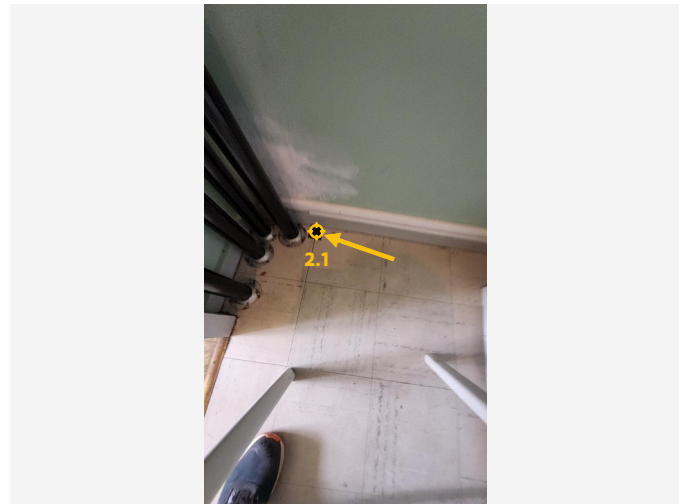
| Eindbeoordeling materiaalarisico | Verhoogd materiaalarisico en/of verhoogde kans op vezelvrijgave |

| Gebondenheid | Categorie 1: hechtgebonden in oorsprong |
| Asbestconcentratie | Laag (< 50%) |
| Toestand van het materiaal | Matig beschadigd, matig verweerd |

| # | Type | Referentie | Resultaat |
|---|---|---|---|
| 2.1 | Puntmonster | 14/5/25-A2 | Chrysotiel |

| Beschrijving | Colovinyl tegels |
| Opmerking | De colovinyl tegels liggen in de berging maar ook onder de lavabo in de keuken. Er is een vermoeden dat deze nog verder aanwezig zijn onder de keuken structuur |

Het asbestmateriaal valt onder de mijlpaal van 2040.

- Verwijder dit asbestmateriaal zo snel mogelijk. Volg de toestand goed op.

- Hermetische zone (erkend asbestverwijderaar)  
De colovinyltegels zijn gelijmd aan de grond. Hierdoor mogen deze enkel in een hermetische zone verwijderd worden door een erkend asbestverwijderaar.

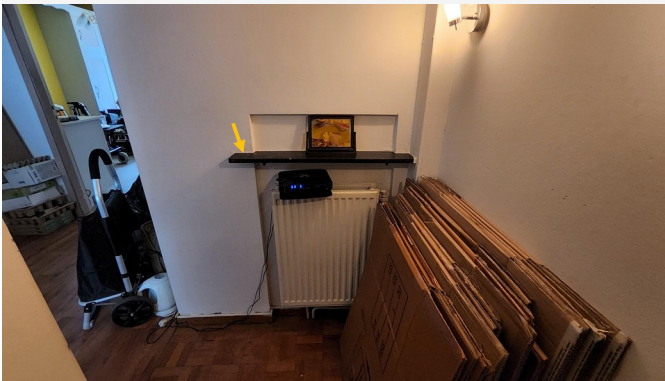
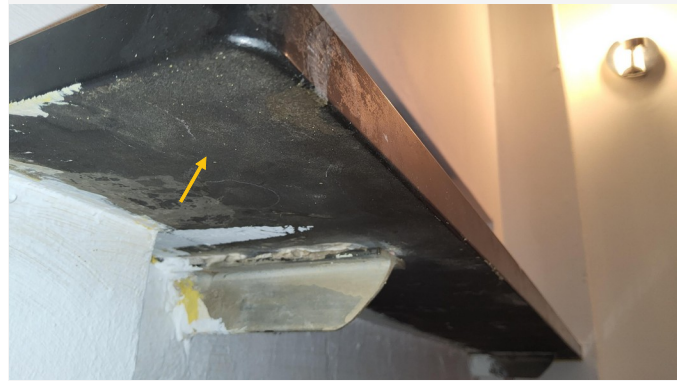
| Eindbeoordeling materiaalrisico | Verhoogd materiaalrisico en/of verhoogde kans op vezelvrijgave |

| Gebondenheid | Categorie 1: hechtgebonden in oorsprong |
| Asbestconcentratie | Laag (< 50%) |
| Toestand van het materiaal | Matig beschadigd, matig verweerd |

| Beschrijving | Massal |
| Primaire drager | Wandopening verticaal (raam, deur, ...) |

Het asbestmateriaal valt onder de mijlpaal van 2040.

- Verwijder dit asbestmateriaal zo snel mogelijk. Volg de toestand goed op.

- Eenvoudige handelingen: mag via doe-het-zelf of door werknemer(s) met opleidingsattest eenvoudige handelingen  
Mag onder eenvoudige handelingen verwijderd worden zonder de toepassing te breken

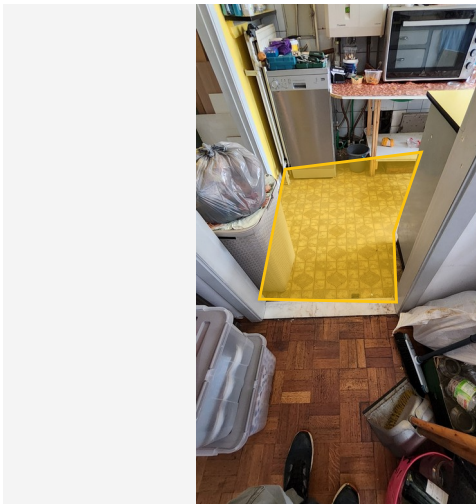
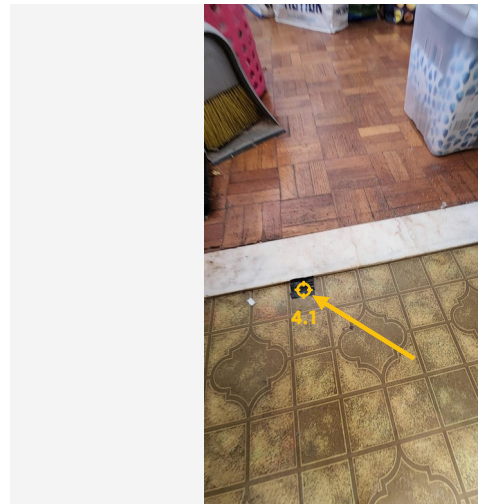
| Eindbeoordeling materiaalrisico | Verhoogd materiaalrisico en/of verhoogde kans op vezelvrijgave |
| Opmerking | Asbest zit in de kartonlaag aan de onderkant van het vloerzeil. |

| Gebondenheid | Categorie 2: niet-hechtgebonden met matrix |
| Asbestconcentratie | Hoog ( $\geq 50\%$ ) |
| Afschermingsgraad van het gehele materiaal | Enkel randen niet afgeschermd maar geen contact met binnenluchtstromen |
| Toestand van het materiaal | Matig beschadigd, matig verweerd |

| # | Type | Referentie | Resultaat |
|---|---|---|---|
| 4.1 | Puntmonster | 14/5/25-A1 | Chrysotiel |

| Beschrijving | Vloerzeil |

Het asbestmateriaal valt onder de mijlpaal van 2034.

- Verwijder dit asbestmateriaal zo snel mogelijk. Volg de toestand goed op.

- Hermetische zone (erkend asbestverwijderaar)  
Niet hechtgebonden toepassing, mag enkel onder hermetische zone verwijderd worden door een erkend asbestverwijderaar.

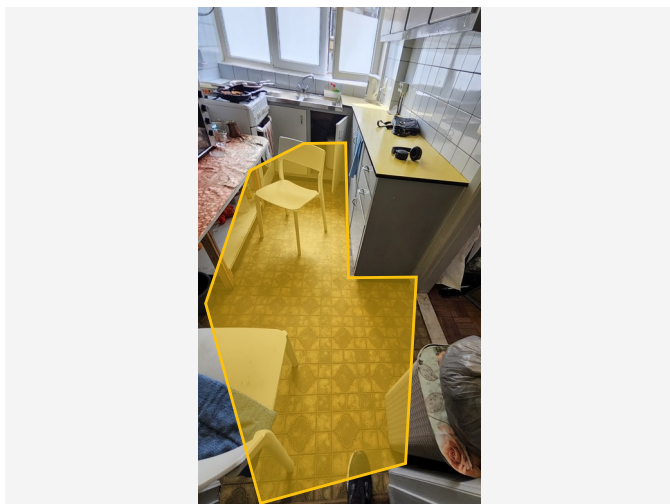
De colovinyltégels alsook het vloerzeil, kunnen met een asbesthoudende lijmlaag bevestigd zijn. Deze kon visueel niet vastgesteld worden. Er dient hier aandachtig mee omgegaan te worden bij de verwijdering. De lijmlaag onder het vloerzeil zal hoogstwaarschijnlijk gecontamineerd zijn.

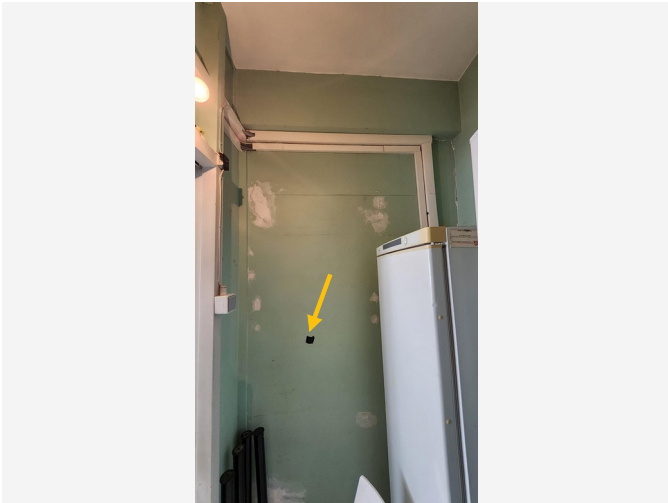
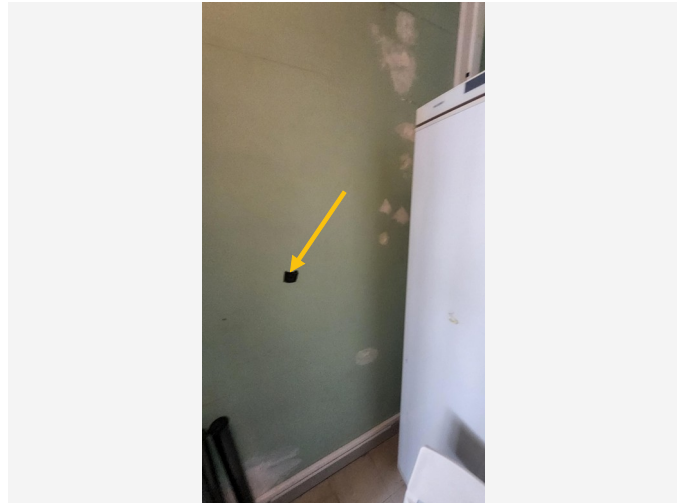
## Fiche 7: pleisterwerk muren.

Geen asbest

| # | Type | Referentie | Resultaat |
|---|---|---|---|
| 7.1 | Mengmonster | 14/5/25-A3 | Geen asbest |

| Beschrijving | pleisterwerk muren. |

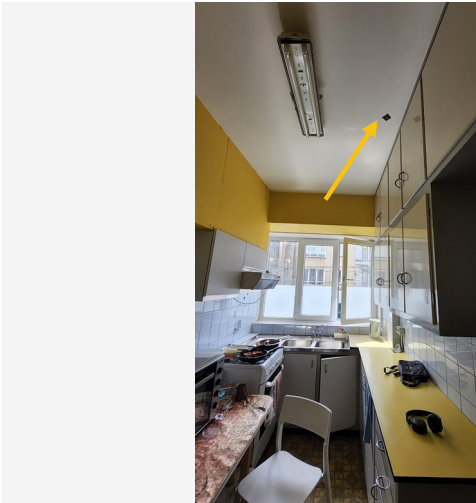
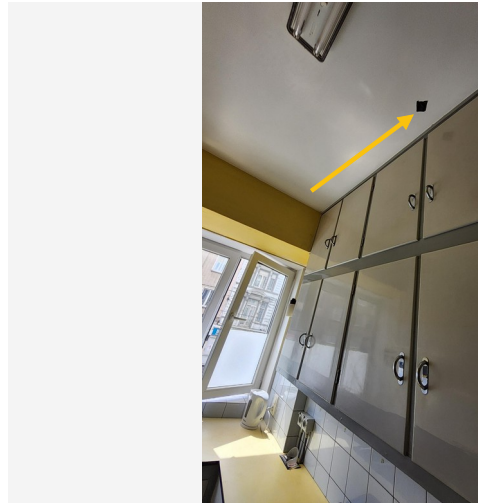
## Fiche 8: Pleitsterwerk plafond

Geen asbest

| # | Type | Referentie | Resultaat |
|---|---|---|---|
| 8.1 | Mengmonster | 14/5/25-A4 | Geen asbest |

| Beschrijving | Pleitsterwerk plafond |
