# Asbestinventarisatetest

Steenweg op Deinze 92, 9880 Aalter

Attestnummer : 20250128-000108.000

Uitgegeven op : 28.01.2025

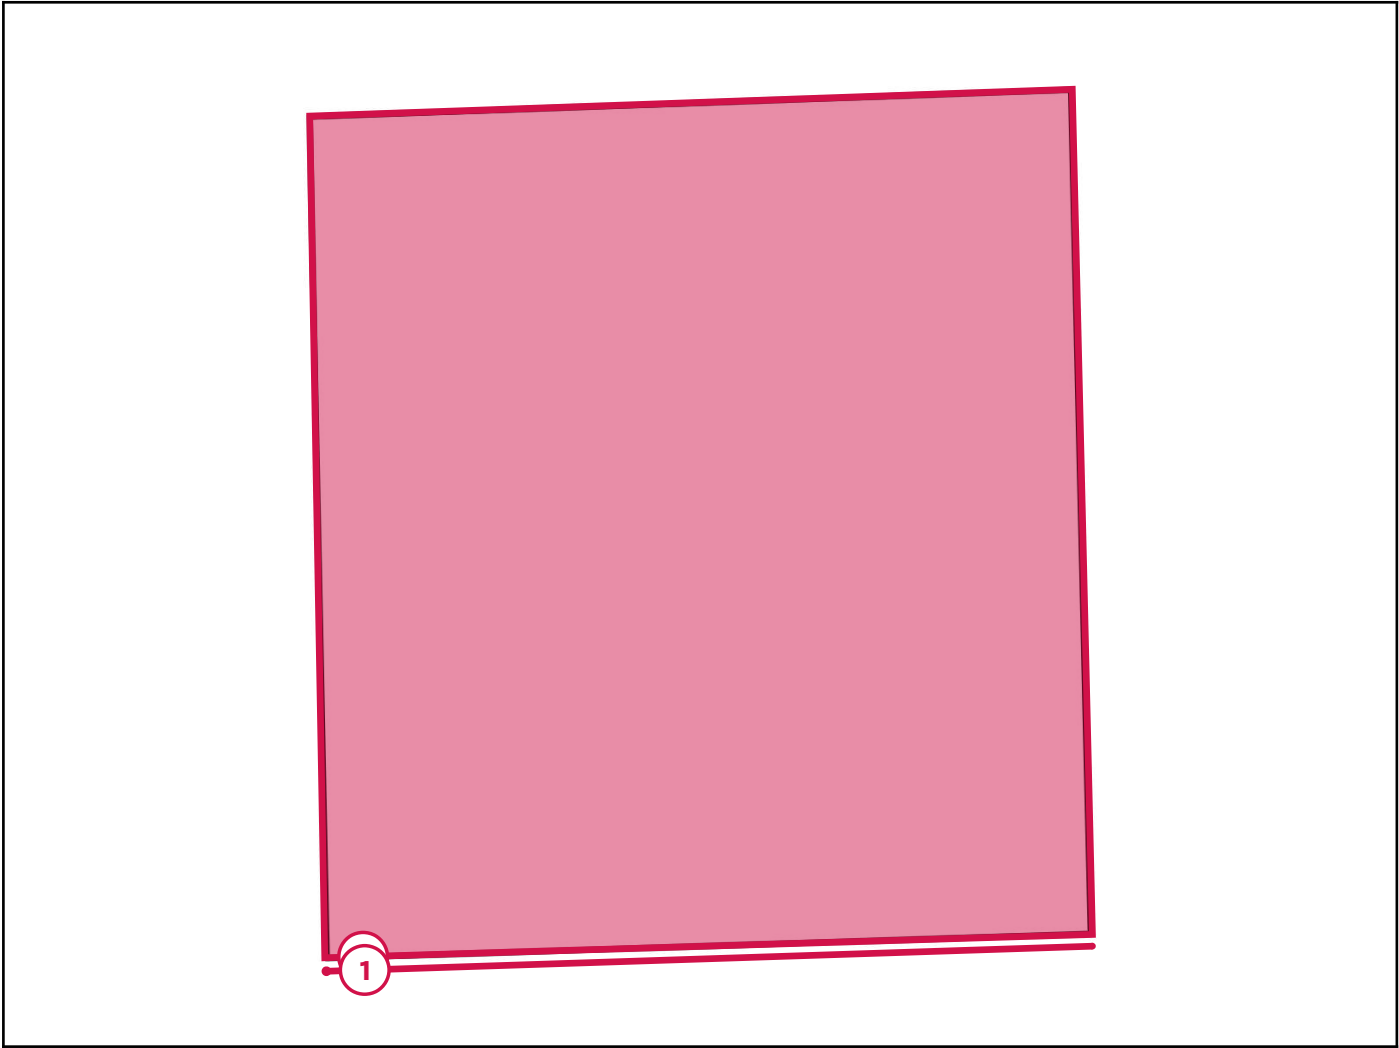
# Plan 2.1: Garage

| Beschrijving | Type | Actie |
|---|---|---|
| 1. Slib | Asbestmateriaal | Dringend verwijderen |
| 2. Golfplaten | Asbestmateriaal | Dringend verwijderen |

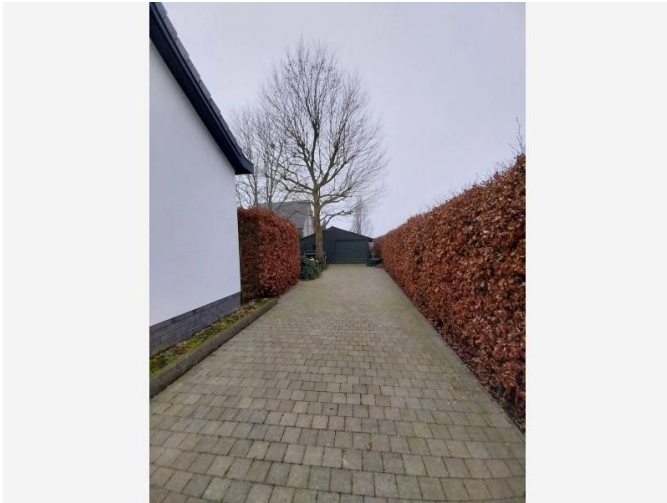
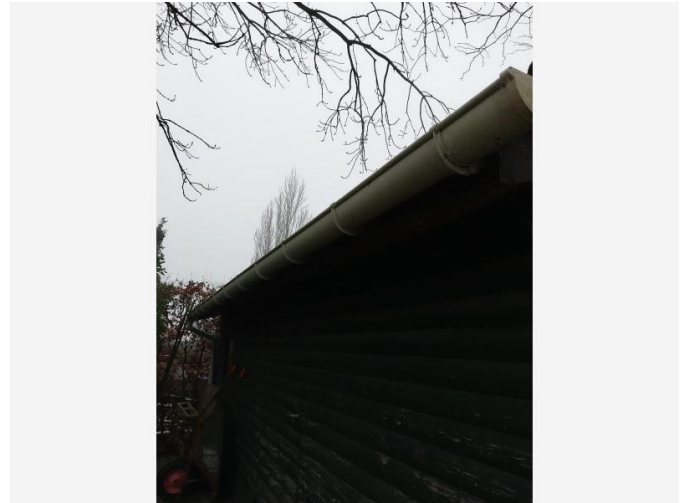
| Fiche 1: Slib..... | 17 |

**Dringend verwijderen**

- Eenvoudige handelingen: enkel door erkend asbestverwijderaar  
Mogelijke contaminatie van het sediment in de dakgoot met asbestvezels afkomstig van de asbesthoudende golfplaten vormen een reëel risico bij uitkuisen van de dakgoot. Er wordt geadviseerd om de dakgoot te laten reinigen door een professioneel verwijderaar. Gebruik gepaste persoonlijke beschermingsmiddelen: minimaal FFP3 mondkapje en indien nodig Tyvec overall (minimaal Cat III type 5/6) en wegwerp handschoenen.

| Beschrijving | Slib |
| Type afvalstof | Betreft resten (contaminatie) van verwerking of beschadiging |
| Besmette materialen | <ul style="list-style-type: none"><li>• Sediment (dakgoot, afvoerbuys, regenwaterput, ...)</li></ul> |
| Bron van de resten | Asbesthoudende golfplaten |
| Gebondenheid resten | Niet hecht |
| Hoeveelheid (gewicht - aantal) | <ul style="list-style-type: none"><li>• 5,00 kg - 1 stuk</li></ul> |

- Verwijder het asbestafval.

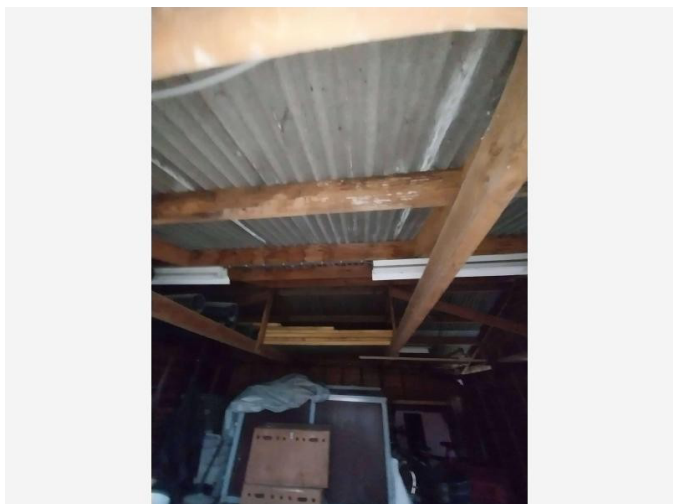
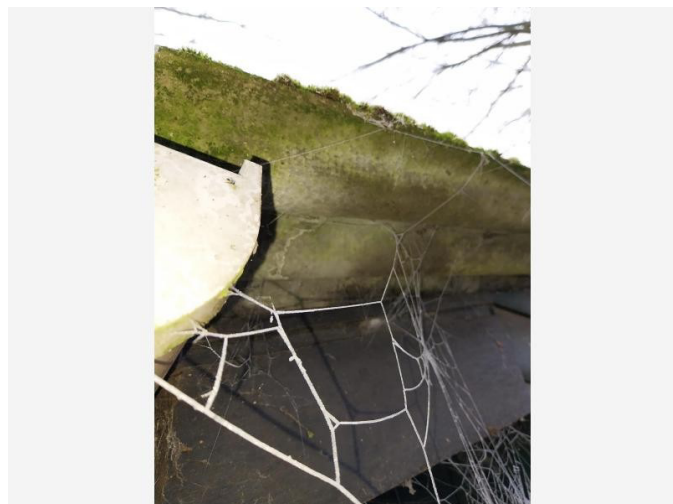
| Fiche 2: Golfplaten..... | 19 |

**Dringend verwijderen**

| Eindbeoordeling materiaalarisico | Hoog materiaalarisico en/of hoge kans op vezelvrijgave |

| Asbestsoort (vezeltype) | Crocidoliet aanwezig |
| Toestand van het materiaal | Matig beschadigd, matig verweerd |

| Beschrijving | Golfplaten |
| Asbestmateriaal | Dak- en gevelbekleding - Golfplaat |
| Hoeveelheid (oppervlakte - aantal) | <ul style="list-style-type: none"><li>• 45,00 m<sup>2</sup> - 1 stuk</li></ul> |

- Zorg voor een veilig beheer en verwijder dit asbestmateriaal wanneer het bij werken eenvoudig bereikbaar wordt. Controleer de toestand jaarlijks op wijzigingen.

- Eenvoudige handelingen: mag via doe-het-zelf of door werknemer(s) met opleidingsattest eenvoudige handelingen  
De golfplaten elk in 1 stuk verwijderen zonder te breken of beschadigen, door een voor een voorzichtig los te schroeven. Vooraf het materiaal fixeren. Zorg voor gepaste persoonlijke beschermingsmiddelen: minimaal FFP3 mondkapje en indien nodig Tyvec overall (minimaal Cat III type 5/6) en handschoenen.

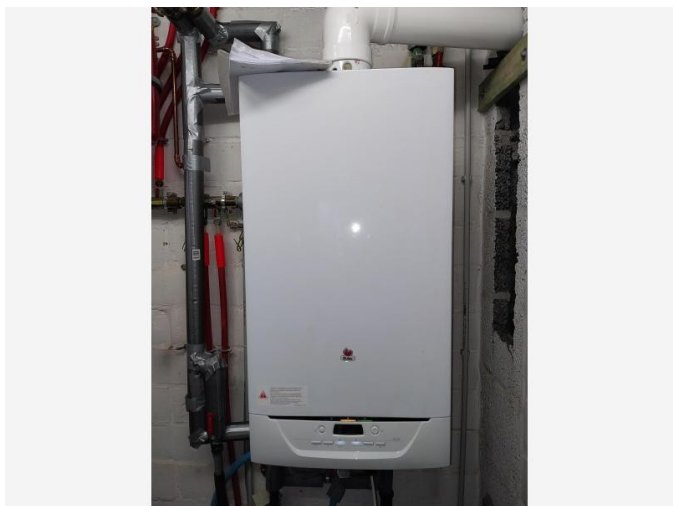
| Fiche 3: Ketel..... | 23 |

De ketel van het merk Bulex, bouwjaar 2004 dateert van na 2015 en is bij gevolg vrij van asbesthoudende materialen.

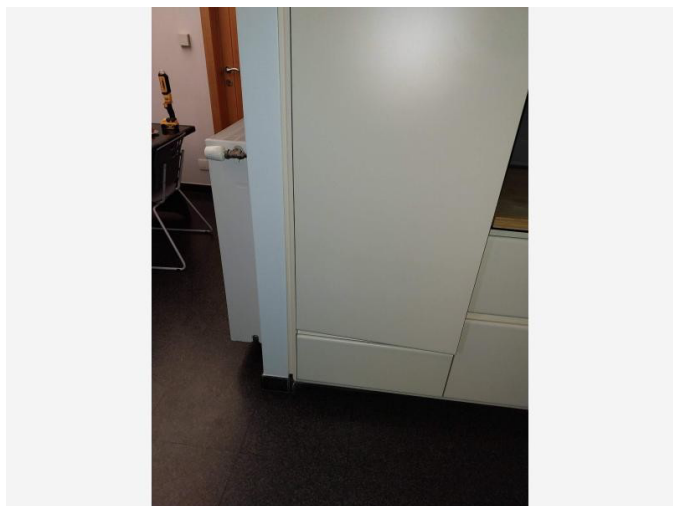
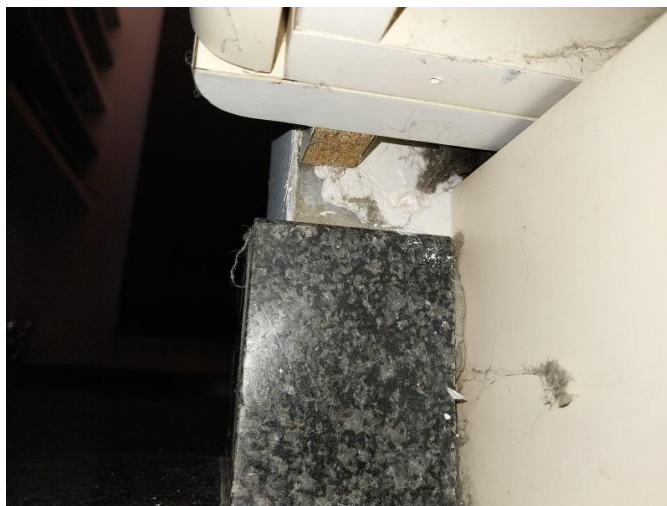
## Fiche 4: Pleister muren

Geen asbest

| # | Type | Referentie | Resultaat |
|---|---|---|---|
| 4.1 | Mengmonster | A1 Pleister muren | Geen asbest |

| Opmerking | De hoeveelheid pleister is een berekende schatting. Het is mogelijk dat de muren die afgewerkt zijn met plaatmateriaal nog pleister achter het plaatmateriaal heeft, maar dit is niet vast te stellen binnen het kader van een niet-destructief onderzoek. |

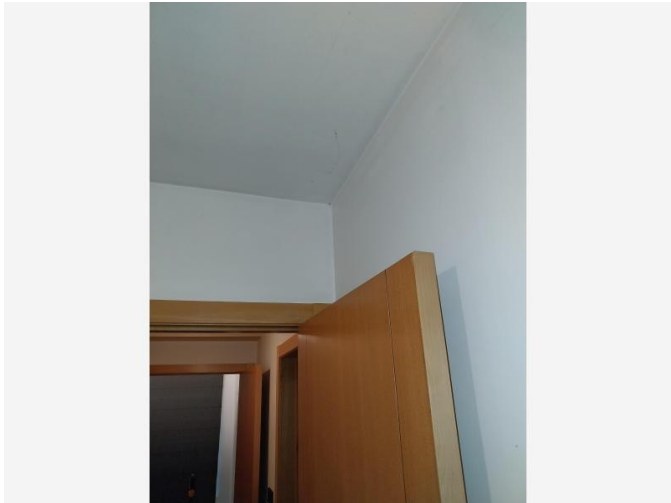
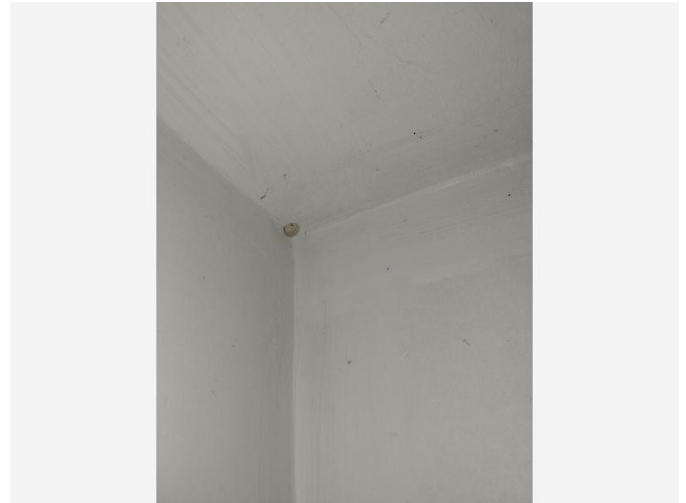
## Fiche 5: Pleister plafonds

Geen asbest

| # | Type | Referentie | Resultaat |
|---|---|---|---|
| 5.1 | Mengmonster | A2 Pleister plafonds | Geen asbest |

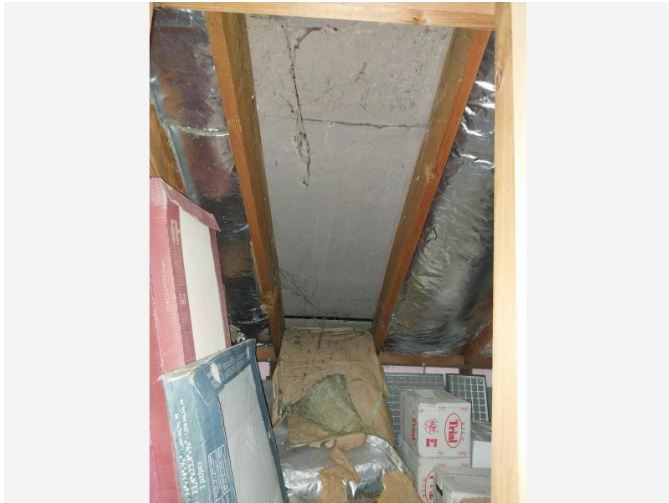
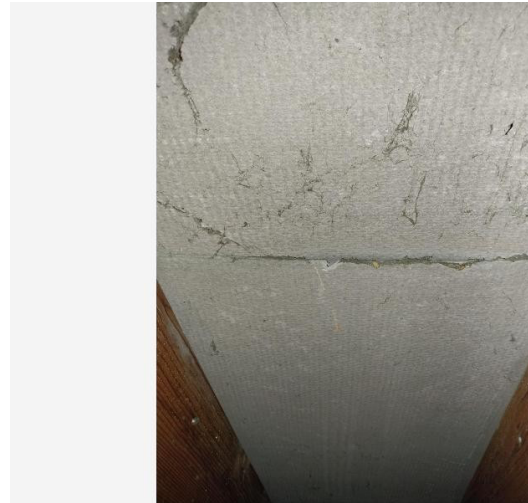
## Fiche 6: Onderdak

Geen asbest

| # | Type | Referentie | Resultaat |
|---|---|---|---|
| 6.1 | Puntmonster | A3 Onderdak | Geen asbest |
