# Asbestinventarisatattest

Molenbergstraat 48, 3400 Landen

Attestnummer : 20250714-000277.000

**Niet-asbestveilig**

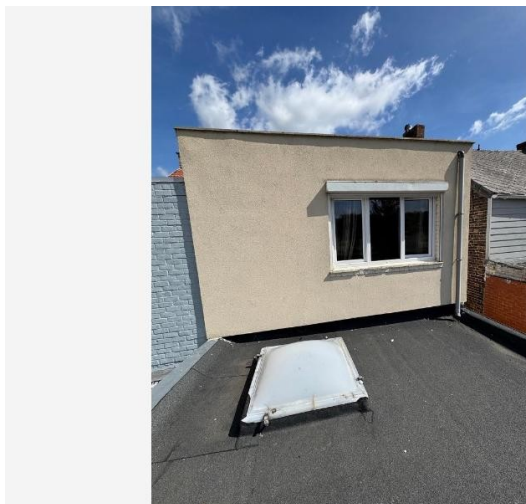
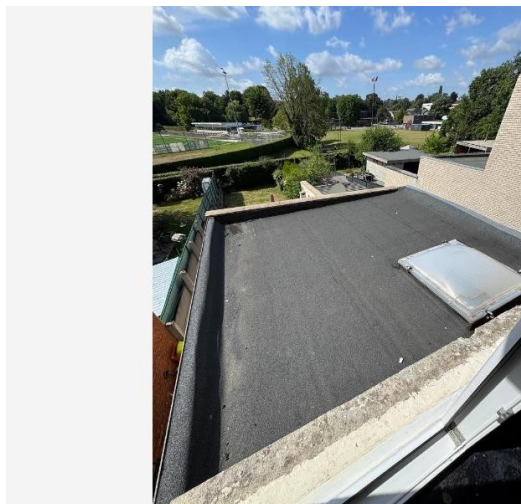
| Eindbeoordeling materiaalrisico | Verhoogd materiaalrisico en/of verhoogde kans op vezelvrijgave |

| Asbestsoort (vezeltype) | Amfibool aanwezig, uitgezonderd crocidoliet |
| Toestand van het materiaal | Matig beschadigd, matig verweerd |

| # | Type | Referentie | Resultaat |
|---|---|---|---|
| 1.1 | Puntmonster | 2 | Chrysotiel, Amosiet |

| Beschrijving | Vensterbank buiten |

Verwijderen

- Scherm in afwachting van verwijdering het asbestmateriaal af van luchtstromingen en verstoring: bijvoorbeeld door het te verpakken, te fixeren, af te dekken, signalisatie - afbakening aan te brengen, ...
- Verwijder dit asbestmateriaal zo snel mogelijk. Volg de toestand goed op.

- Eenvoudige handelingen: mag via doe-het-zelf of door werknemer(s) met opleidingsattest eenvoudige handelingen  
Bevochtig de vensterbank tijdens het verwijderen om stofvorming te voorkomen. Bijtel de vensterbank voorzichtig los en verwijder de vensterbank zonder breken of zagen.

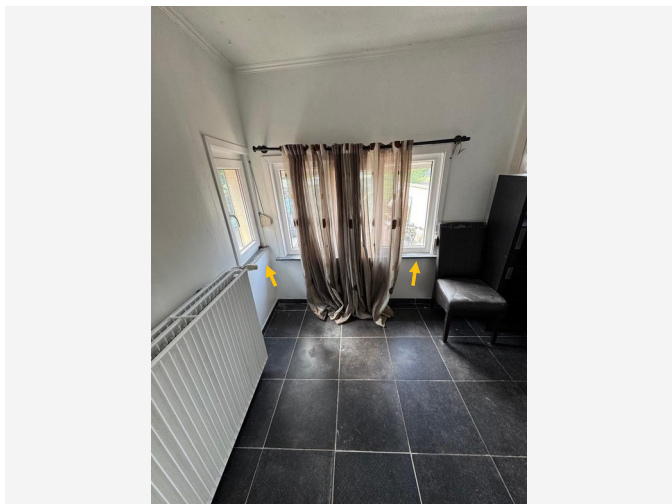
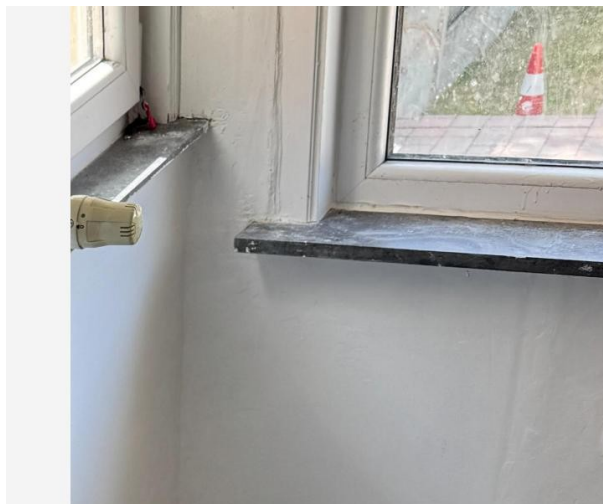
| Eindbeoordeling materiaalrisico | Laag materiaalrisico en/of verlaagde kans op vezelvrijgave |

| Asbestsoort (vezeltype) | Alleen chrysotiel |
| Toestand van het materiaal | Licht beschadigd, licht verweerd. Intact calciumsilicaatmateriaal of categorie III 'gebondenheid' |

| Beschrijving | Vensterbank binnen |

Zorgvuldig beheren

- Zorg voor een veilig beheer. Vermijd het beschadigen van het asbestmateriaal. Controleer de toestand jaarlijks op wijzigingen.
- Voer bijkomende staalname(s) uit.

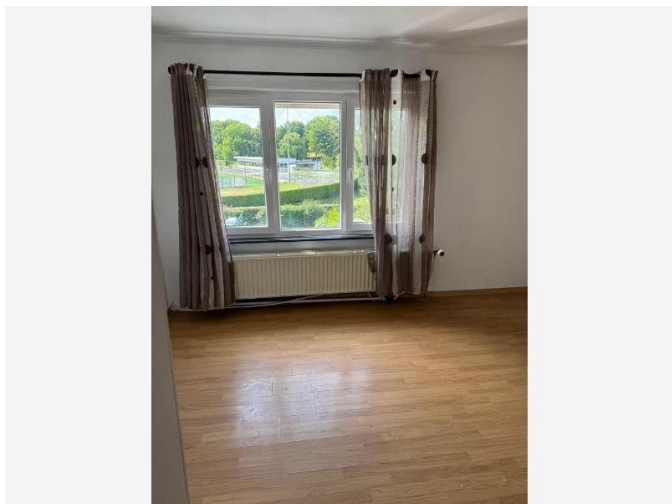
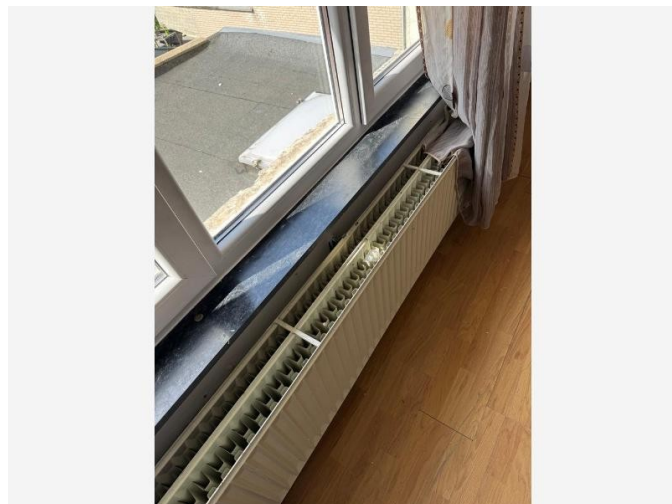
| Eindbeoordeling materiaalrisico | Laag materiaalrisico en/of verlaagde kans op vezelvrijgave |

| Asbestsoort (vezeltype) | Alleen chrysotiel |
| Toestand van het materiaal | Licht beschadigd, licht verweerd. Intact calciumsilicaatmateriaal of categorie III 'gebondenheid' |

| Beschrijving | Vensterbank binnen (radiator) |

Zorgvuldig beheren

- Zorg voor een veilig beheer. Vermijd het beschadigen van het asbestmateriaal. Controleer de toestand jaarlijks op wijzigingen.

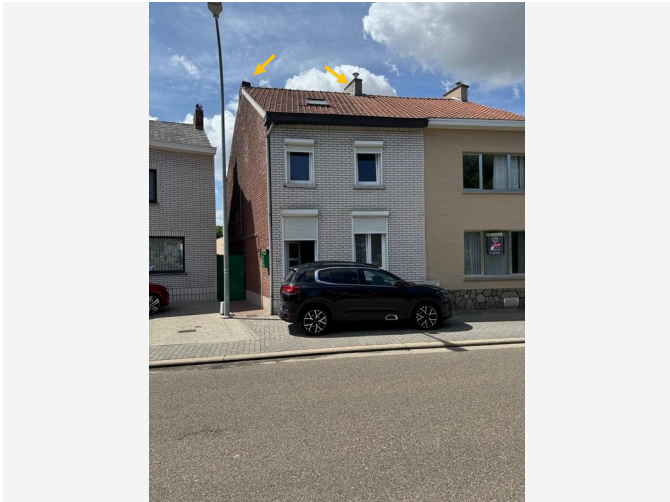
## Fiche 4: Geen inspectie mogelijk van de binnenzijde van de schouw

**Reden:** Het te onderzoeken materiaal situeert zich hoger dan 3,50 m te rekenen vanaf een veilige ondergrond

**Uitleg van de asbestdeskundige:** De binnenzijde van de schouw kon niet worden geïnspecteerd

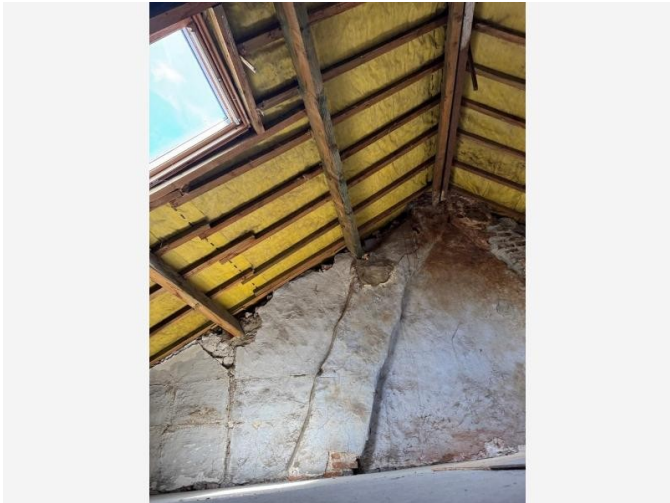
Er is geen asbesthoudende onderdak in de woning. Vanop zolder is een flexibel onderdak zichtbaar.

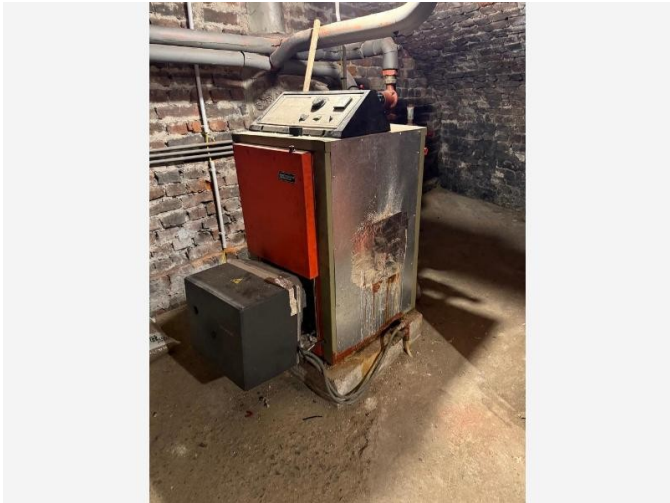
Het fabricagejaar van de CV-ketel dateert van in de periode waarin CV-ketels werden geproduceerd met asbesthoudende onderdelen.

Merk CV-ketel - Stelrad Group

Laat de ketel controleren tijdens het jaarlijks onderhoud.

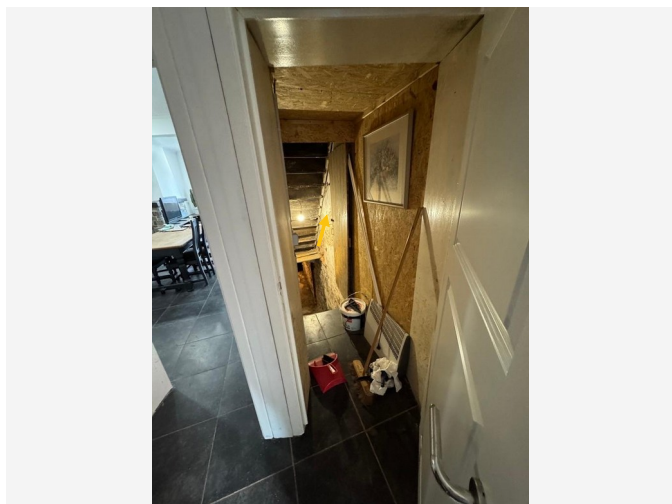
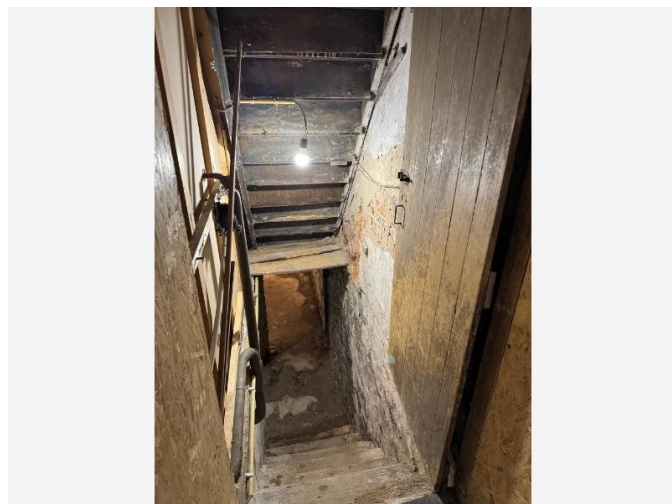
## Fiche 8: Pleisterwerk muren

Geen asbest

| # | Type | Referentie | Resultaat |
|---|---|---|---|
| 8.1 | Mengmonster | 1 | Geen asbest |

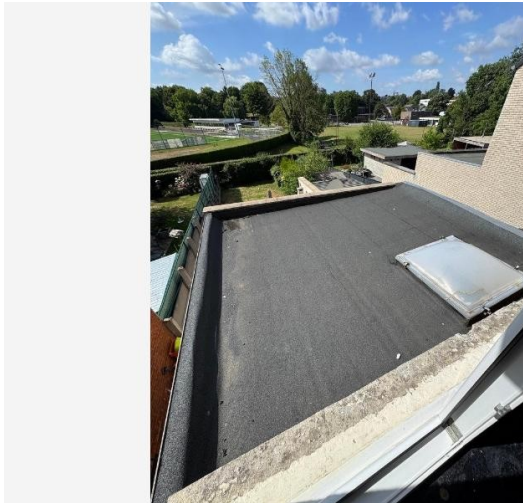
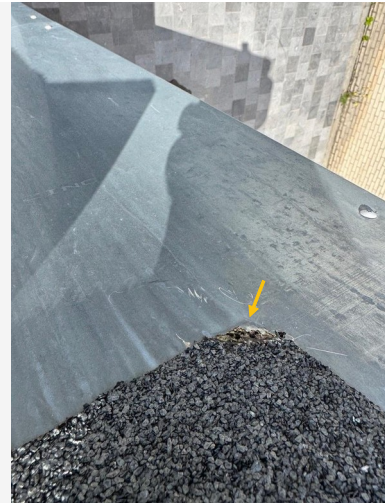
## Fiche 9: Roofing dak

Geen asbest

| # | Type | Referentie | Resultaat |
|---|---|---|---|
| 9.1 | Puntmonster | 4 | Geen asbest |

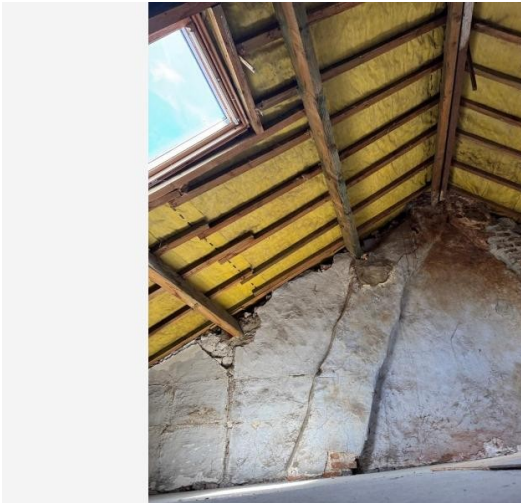
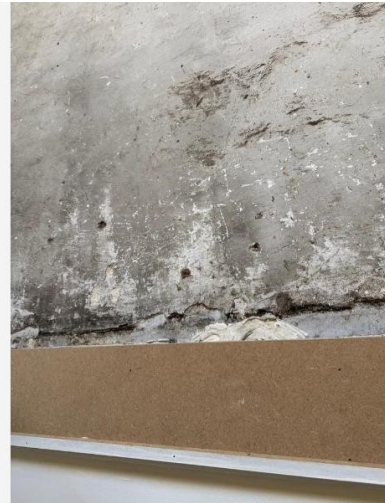
## Fiche 10: Cementering zoldermuur

Geen asbest

| # | Type | Referentie | Resultaat |
|---|---|---|---|
| 10.1 | Mengmonster | 5 | Geen asbest |

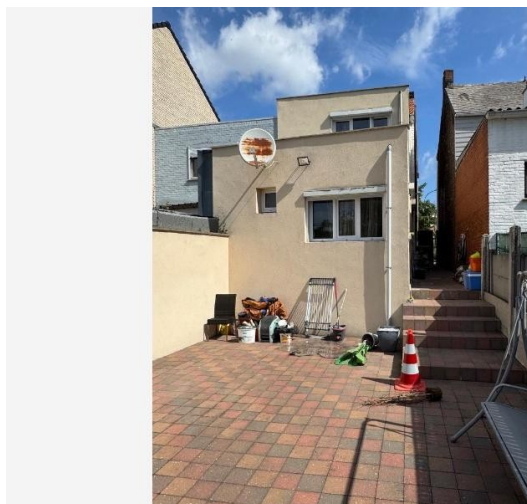
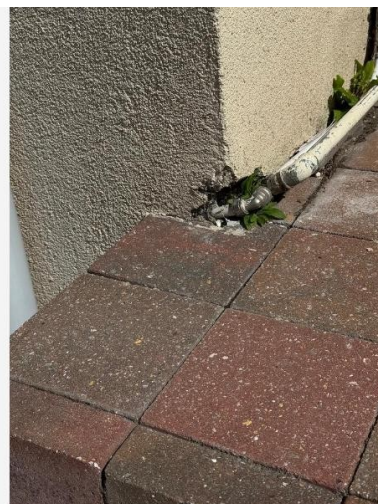
## Fiche 11: Crepi buitengevel + scheidingsmuur

Geen asbest

| # | Type | Referentie | Resultaat |
|---|---|---|---|
| 11.1 | Mengmonster | 3 | Geen asbest |
