# Asbestinventarisatetest

Lierselei 102, 2390 Malle

Attestnummer : 20250715-000462.001

**Niet-asbestveilig**

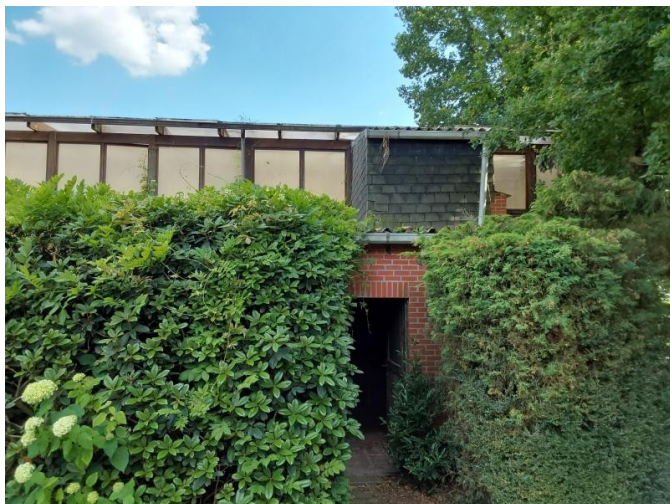
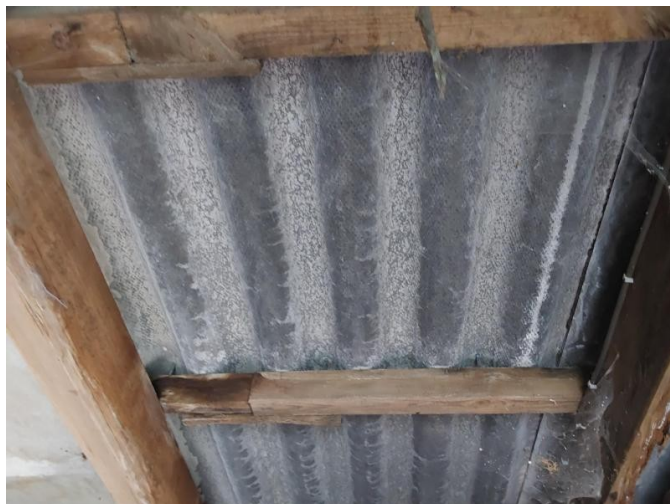
| Eindbeoordeling materiaalrisico | Hoog materiaalrisico en/of hoge kans op vezelvrijgave |

| Asbestsoort (vezeltype) | Crocidoliet aanwezig |
| Toestand van het materiaal | Matig beschadigd, matig verweerd |

| Beschrijving | Cementen golfplaten achterbouw |

**Dringend verwijderen**

- Verwijder dit asbestmateriaal zo snel mogelijk. Volg de toestand goed op.
- Hemelwater dat afspoelt van asbestcement daken of gevels kan asbestdeeltjes bevatten. Gebruik het enkel voor gesloten circuits (bv. spoelen toiletten). Reinig na het vervangen van het dak of de gevel de dakgoten en regenwaterput of -ton om asbesthoudend sediment of slib te verwijderen

- Eenvoudige handelingen: mag via doe-het-zelf of door werknemer(s) met opleidingsattest eenvoudige handelingen  
Hechtgebonden buitentoepassing die u zelf mag verwijderen of via aannemer met EH opleiding, golfplaten dienen in 1 geheel verwijderd te worden, zonder te breken. Draag hierbij de nodige beschermingsmiddelen (FFP3 mondk masker, wegwerpovertal klasse 5/6 en handschoenen)

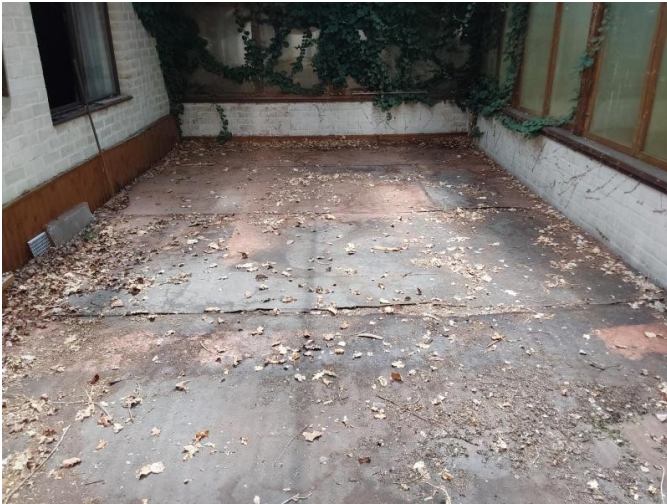
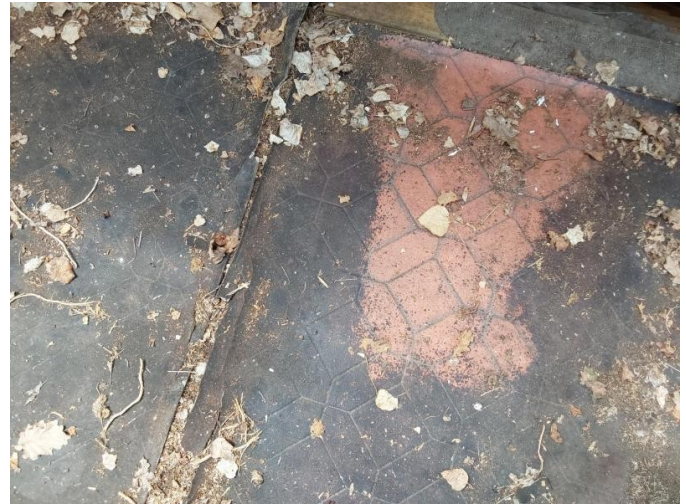
| Eindbeoordeling materiaalrisico | Hoog materiaalrisico en/of hoge kans op vezelvrijgave |

| Asbestsoort (vezeltype) | Alleen chrysotiel |
| Toestand van het materiaal | Matig beschadigd, matig verweerd |

| Beschrijving | Vinylzeil vloerbekleding veranda v+1 |
| Opmerking | <p>De bovenzijde van het vloerzeil bestaat uit asbestvrij kunststof (vinyl). De onderzijde van het vloerzeil bestaat uit asbesthoudend karton. De kartonlaag is vastgelijmd aan een onderliggende vloerlaag.</p> <p>De vermelde oppervlaktes en volumes zijn een beredeneerde estimatie.</p> |

**Dringend verwijderen**

- Hermetische zone (erkend asbestverwijderaar)  
De vinyl is gelijmd aan een onderliggende vloerlaag. Verwijderen gebeurt door aftrekken vinyl, waarbij asbestkarton zal scheuren. Om geen asbestvezels te verspreiden naar de omgeving, dient een onderdrukzone te worden opgesteld. Dit mag dus enkel door een erkend verwijderaar verwijderd worden in een hermetische zone.

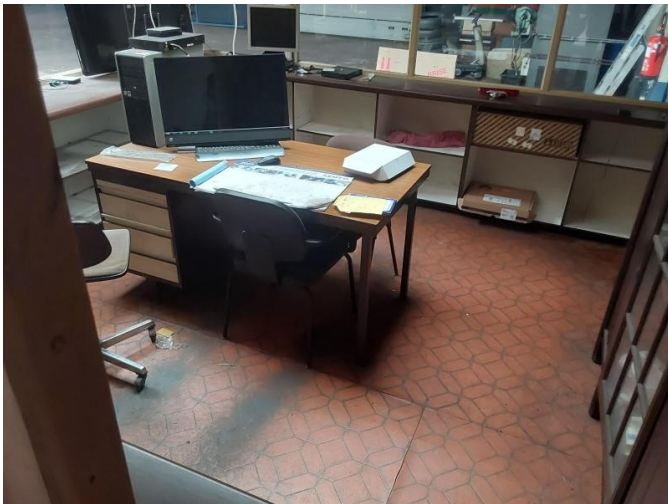
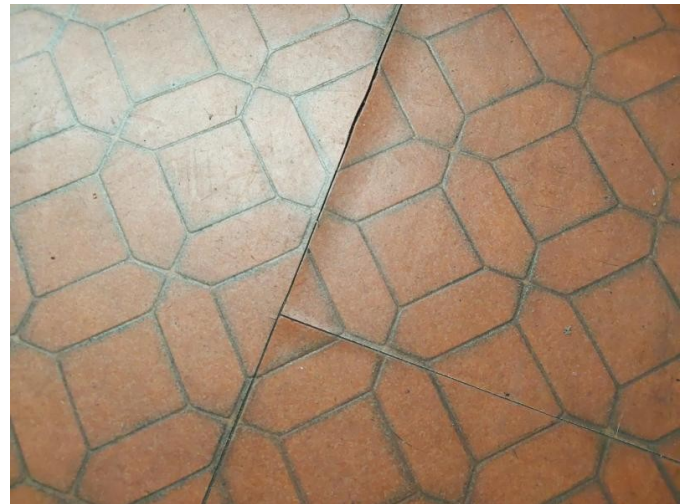
| Opmerking | <p>De bovenzijde van het vloerzeil bestaat uit asbestvrij kunststof (vinyl). De onderzijde van het vloerzeil bestaat uit asbesthoudend karton. De kartonlaag is vastgelijmd aan een onderliggende vloerlaag.</p> <p>De vermelde oppervlaktes en volumes zijn een beredeneerde estimatie.</p> |

- Hermetische zone (erkend asbestverwijderaar)  
De vinyl is gelijmd aan een onderliggende vloerlaag. Verwijderen gebeurt door aftrekken vinyl, waarbij asbestkarton zal scheuren. Om geen asbestvezels te verspreiden naar de omgeving, dient een onderdrukzone te worden opgesteld. Dit mag dus enkel door een erkend verwijderaar verwijderd worden in een hermetische zone.

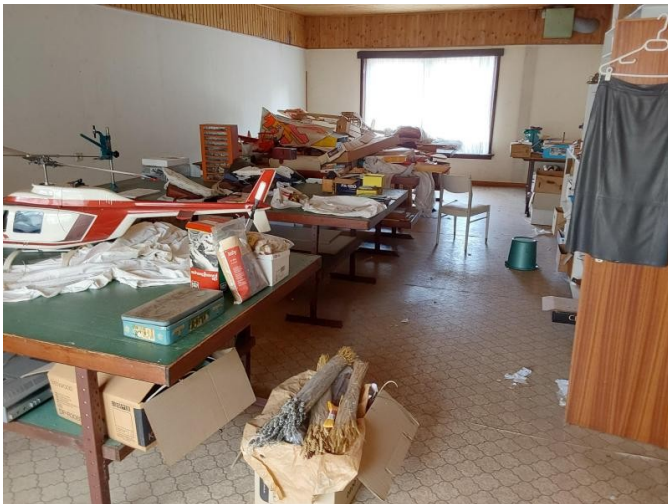
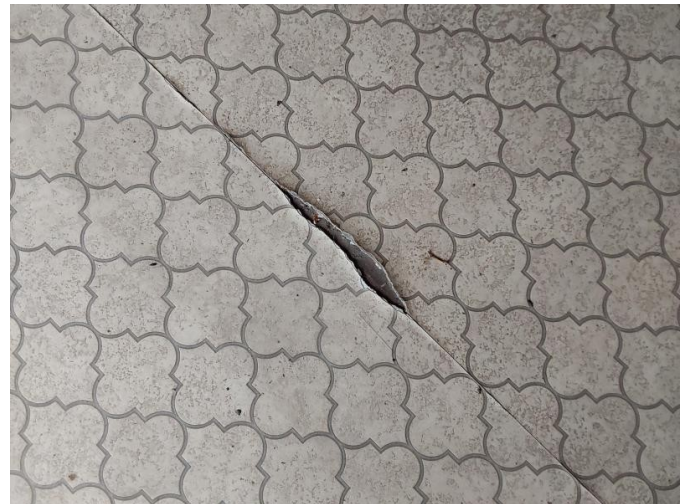
| Opmerking | <p>De bovenzijde van het vloerzeil bestaat uit asbestvrij kunststof (vinyl). De onderzijde van het vloerzeil bestaat uit asbesthoudend karton. De kartonlaag is vastgelijmd aan een onderliggende vloerlaag.</p> <p>De vermelde oppervlaktes en volumes zijn een beredeneerde estimatie.</p> |

- Hermetische zone (erkend asbestverwijderaar)  
De vinyl is gelijmd aan een onderliggende vloerlaag. Verwijderen gebeurt door aftrekken vinyl, waarbij asbestkarton zal scheuren. Om geen asbestvezels te verspreiden naar de omgeving, dient een onderdrukzone te worden opgesteld. Dit mag dus enkel door een erkend verwijderaar verwijderd worden in een hermetische zone.

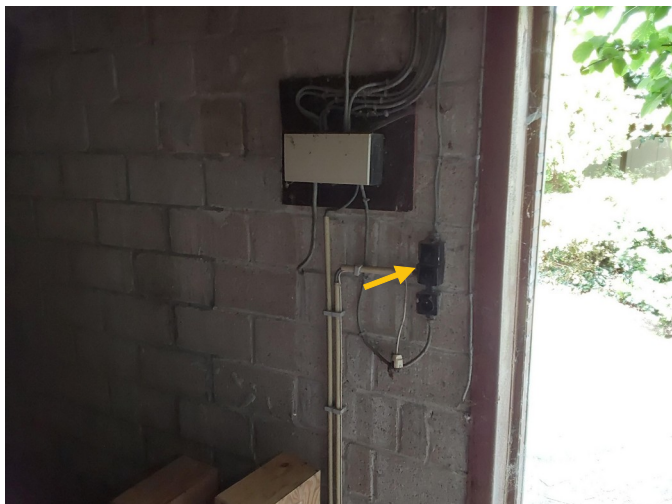
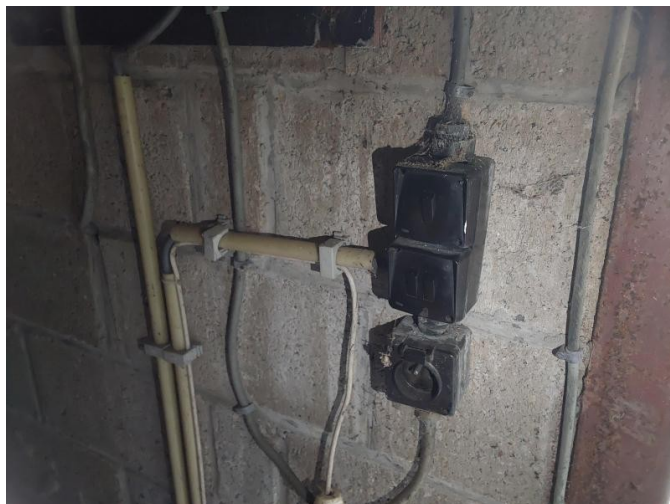
| Opmerking | Deze oppervlakte werd niet gemeten, maar geschat op basis van een benadering voor alle aanwezige schakelaars. |

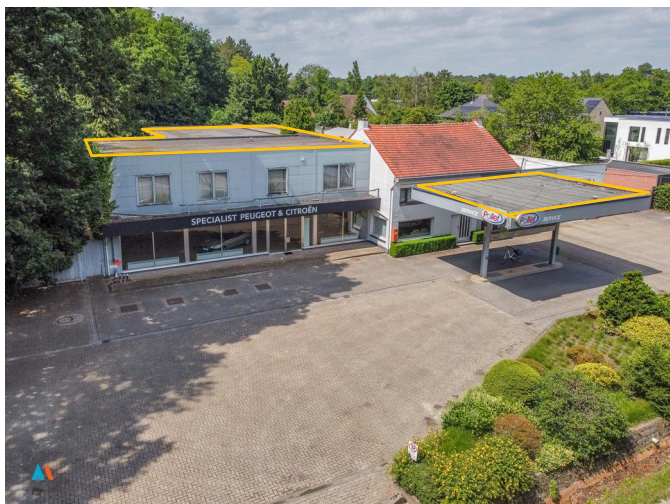
Situeringsfoto

| Primaire drager | Plat dak |

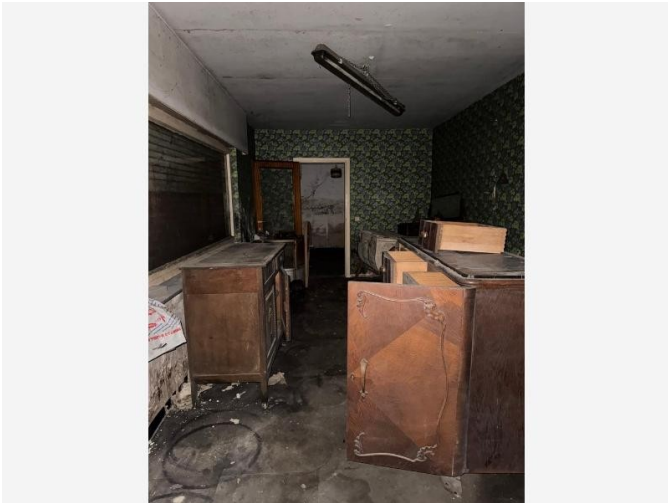
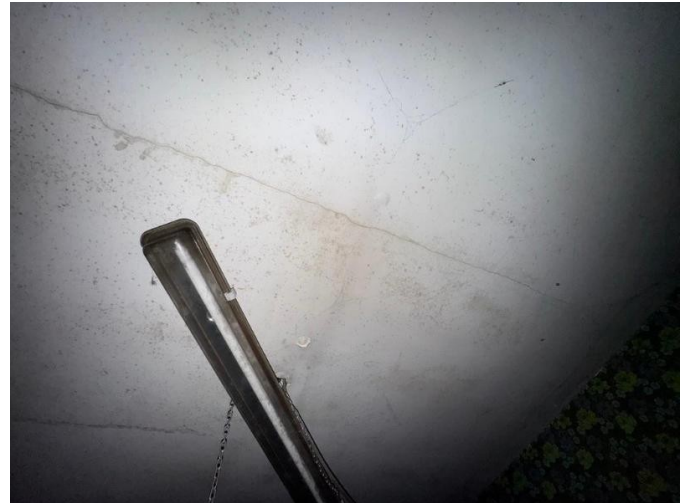
## Fiche 23: Pleisterwerk plafond

Geen asbest

| Opmerking | <p>Volgens het inspectieprotocol is een monstername van het pleisterwerk verplicht om dit te identificeren als niet-asbesthoudend.</p> <p>De vermelde oppervlaktes en volumes zijn een beredeneerde estimatie.</p> |
