# Asbestinventarisatetest

Grote Nieuwedijkstraat 118, 2800 Mechelen

Attestnummer : 20230509-000168.000

**Niet-asbestveilig**

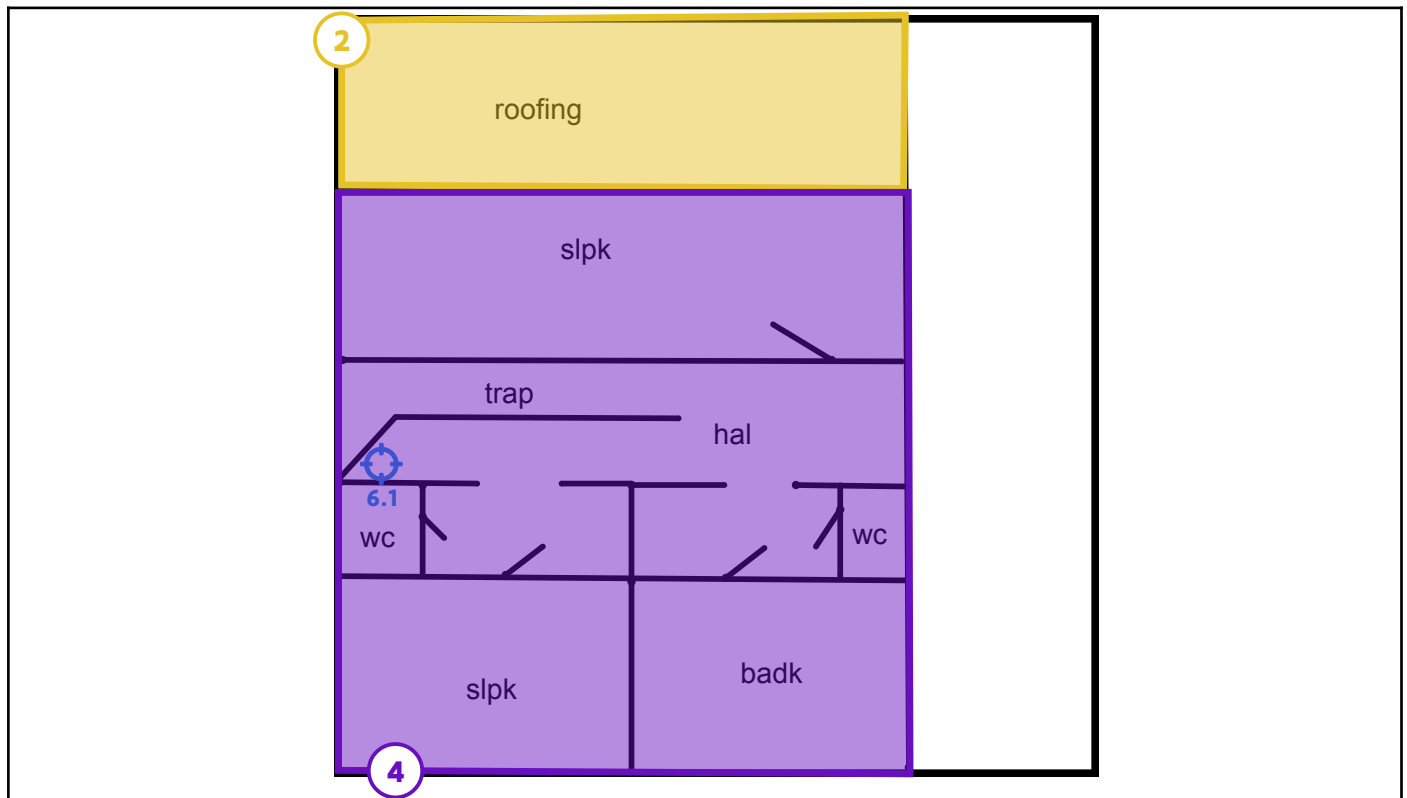
## Plan 1.2: Verdieping

| Beschrijving | Type | Actie |
|---|---|---|
| 2. Roofing plat dak achterzijde | Asbestmateriaal | Zorgvuldig beheren |

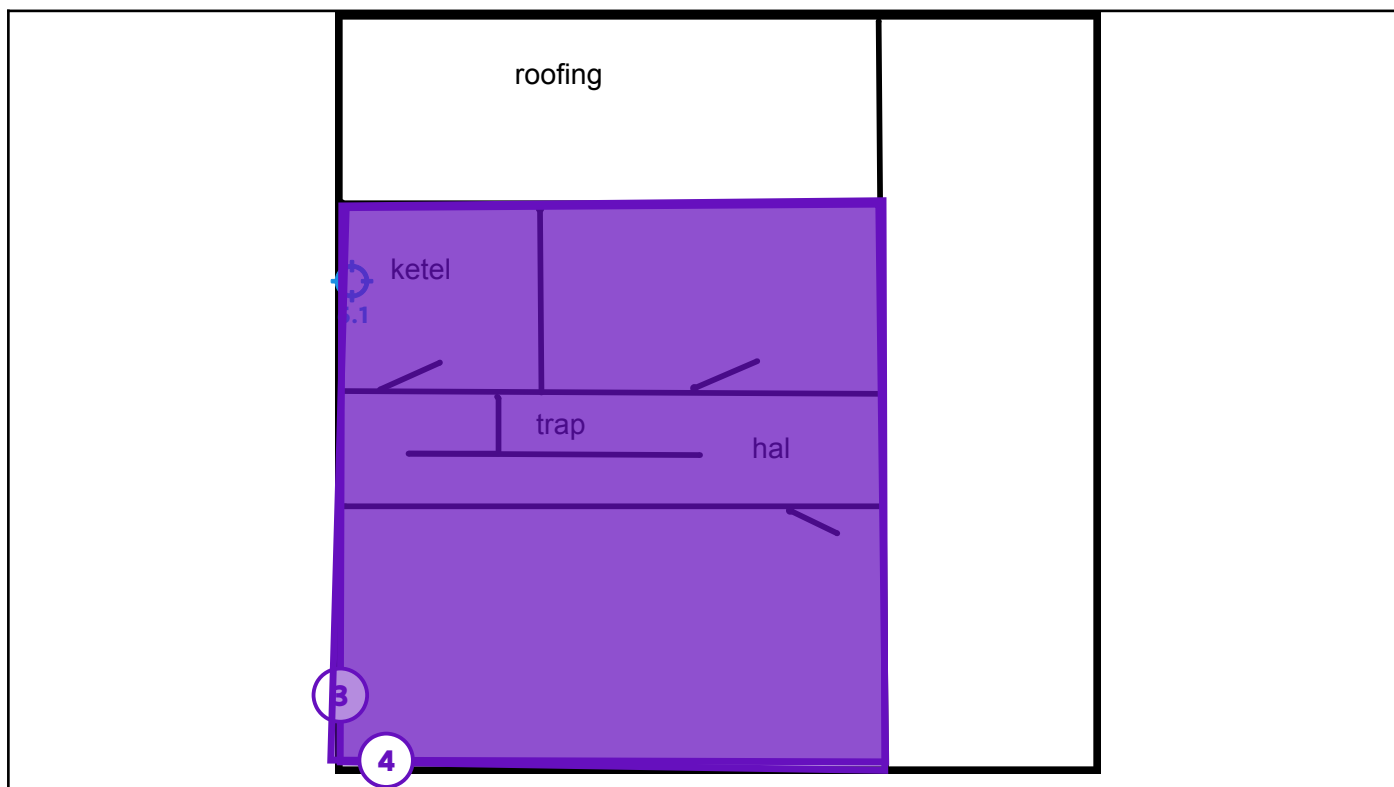
## Plan 1.3: zolder

| Beschrijving | Type | Actie |
|---|---|---|
| 3. Onderdak niet inspecteerbaar | Beperking | - |

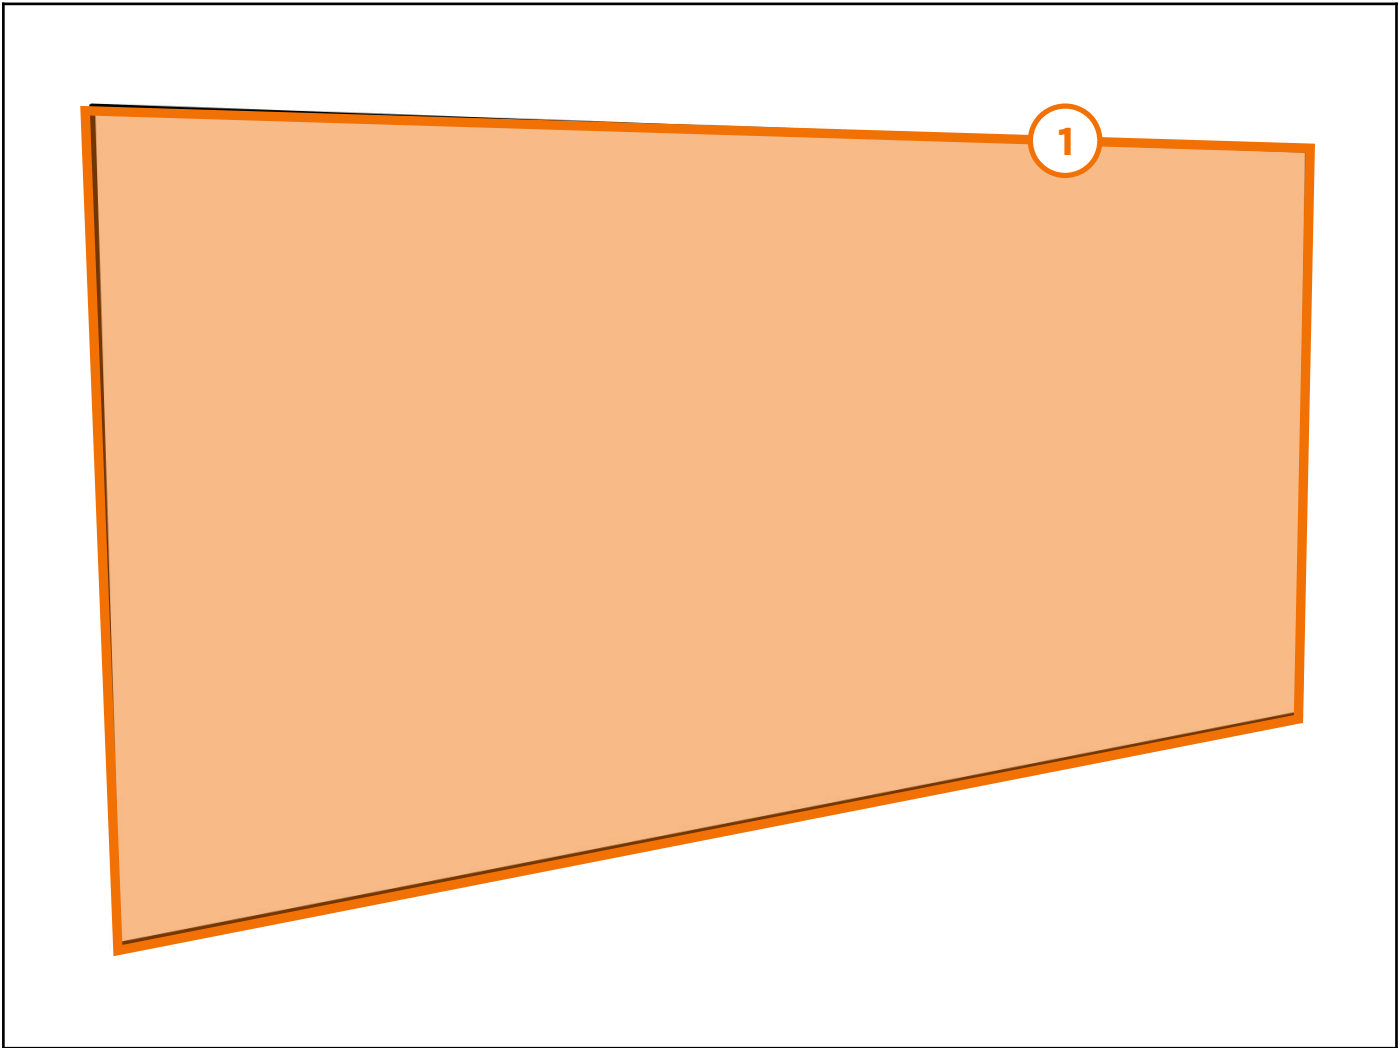
# Plan 2.1: Constructie plan

| Beschrijving | Type | Actie |
|---|---|---|
| 1. Golfplaten garage | Asbestmateriaal | Verwijderen |

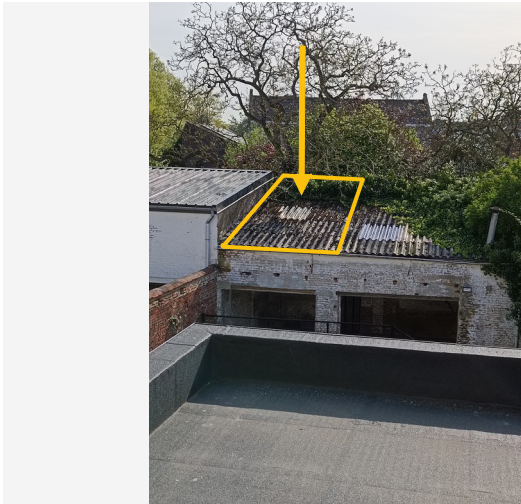
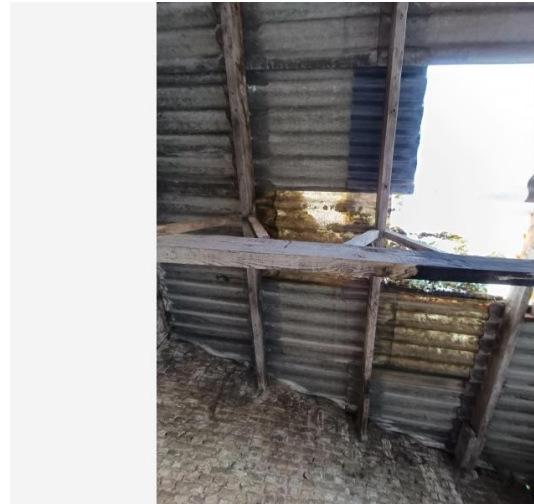
Het asbestmateriaal valt onder de mijlpaal van 2034.

| Eindbeoordeling materiaalarisico | Laag materiaalarisico en/of verlaagde kans op vezelvrijgave |

| Asbestsoort (vezeltype) | Crocidoliet aanwezig |
| Toestand van het materiaal | Licht beschadigd, licht verweerd. Intact materiaal type Pical – asbestboard of categorie III 'gebondenheid' |

| Beschrijving | Golfplaten garage |
| Asbestmateriaal | Dak- en gevelbekleding - Golfplaat |
| Hoeveelheid (oppervlakte - aantal) | • 16,00 m <sup>2</sup> - 1 stuk |

Verwijderen

- Verwijder dit asbestmateriaal zo snel mogelijk. Volg de toestand goed op.

- Eenvoudige handelingen: mag via doe-het-zelf of door werknemer(s) met opleidingsattest eenvoudige handelingen  
Dragen van de nodige beschermingsmiddelen (mondmasker ffp3, handschoenen, tyvec )

Indien mogelijk de ondervloer afdekken , golfplaten voorzichtig verwijderen, extra fixeren, niet breken , niet gooien, onmiddellijk verpakken of voorzichtig in container met asbestbag plaatsen.

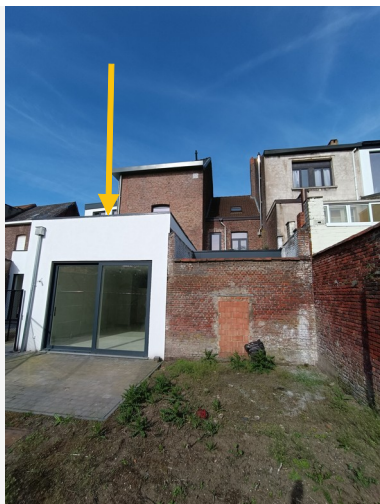
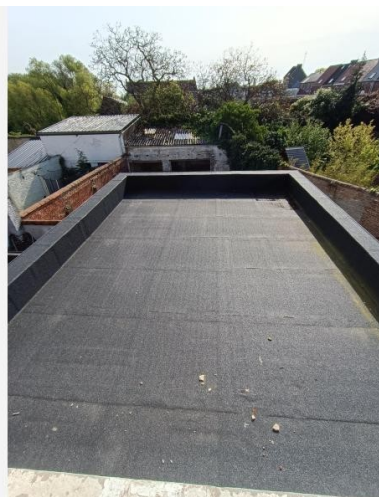
Het asbestmateriaal valt onder de mijlpaal van 2040.

| Eindbeoordeling materiaalisico | Laag materiaalisico en/of verlaagde kans op vezelvrijgave |

| Asbestsoort (vezeltype) | Crocidoliet aanwezig |
| Toestand van het materiaal | Onbeschadigd, niet verweerd |

| Beschrijving | Roofing plat dak achterzijde |
| Asbestmateriaal | Dak- en gevelbekleding - Roofing |

| <b>Opmerking</b> | <p>In het inspectieprotocol is een monstername van roofing verplicht om dit te identificeren als niet-asbesthoudend.</p> <p>Een monstername is echter niet mogelijk wegens kans op lekkage.</p> <p>De toepassing wordt als asbestverdacht beschouwd.</p> |

Zorgvuldig beheren

- Zorg voor een veilig beheer. Vermijd het beschadigen van het asbestmateriaal. Controleer de toestand jaarlijks op wijzigingen.
- Voer bijkomende staalname(s) uit.

- Eenvoudige handelingen: mag via doe-het-zelf of door werknemer(s) met opleidingsattest eenvoudige handelingen  
EH opgeleid personeel (dakwerker met 8u basisopleiding asbest) , Roofing is gelijmd/gebrand.

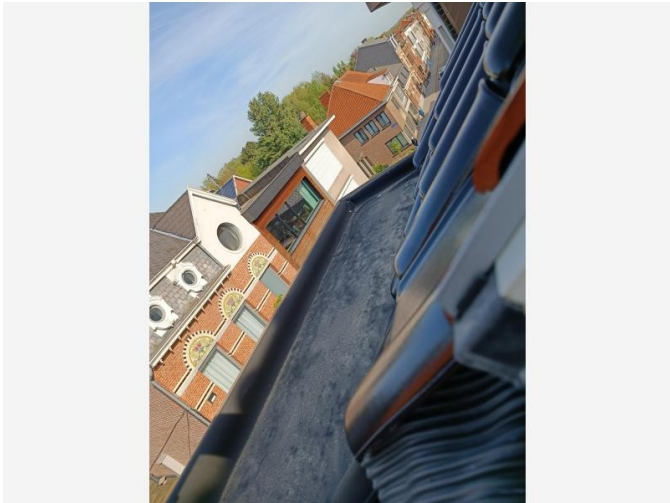
Situeringsfoto

**Reden:** Er is geen volledige risicobeoordeling mogelijk

**Uitleg van de asbestdeskundige:** Het was niet mogelijk een dakpan voldoende op te heffen om het onderdak te kunnen inspecteren.

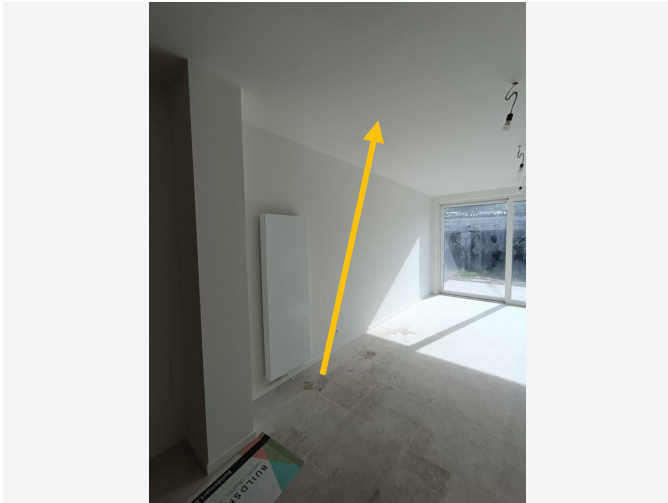
Vrije foto

Wegens valse (gyproc) plafonds geen staalname plafondpleister mogelijk.

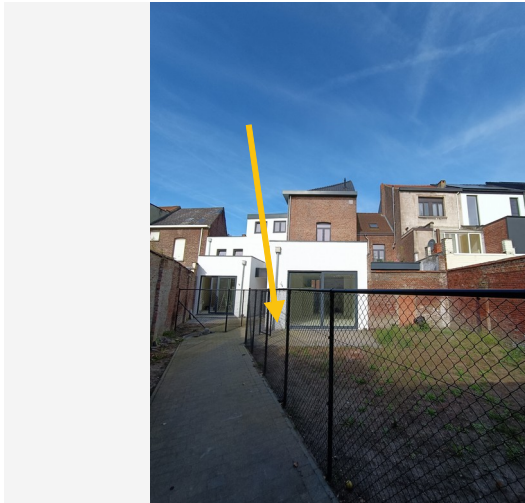
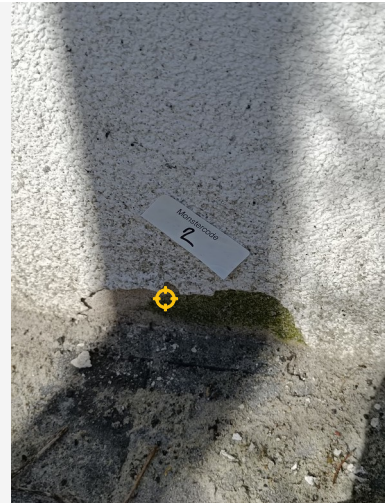
## Fiche 5: Crepi gevel

Geen asbest

| # | Type | Referentie | Resultaat |
|---|---|---|---|
| 5.1 | Puntmonster | 2 | Geen asbest |

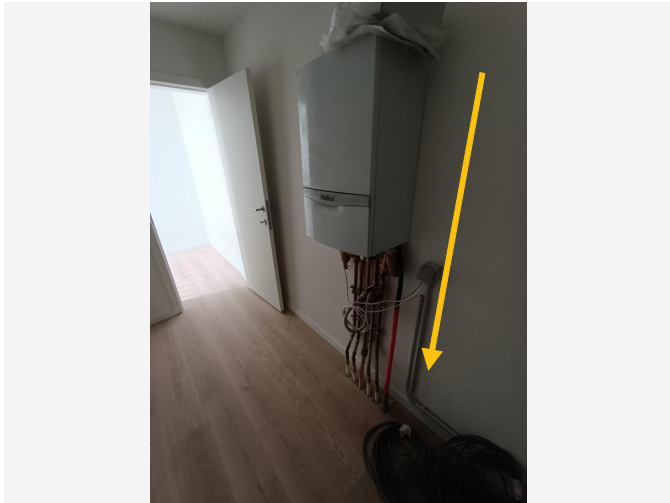
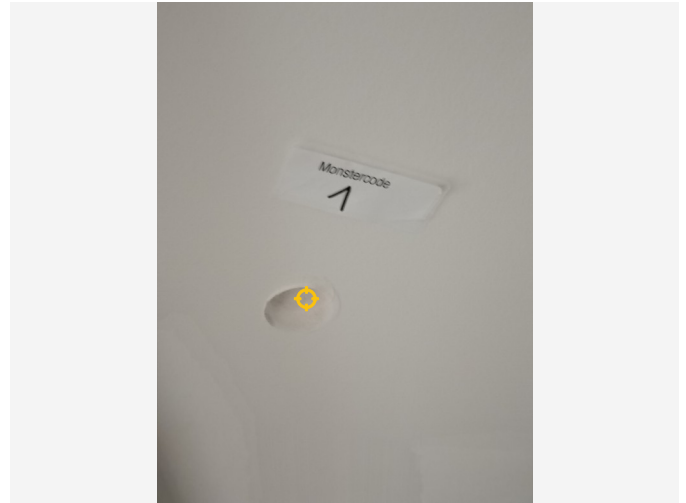
## Fiche 6: Pleisterwerk muren

Geen asbest

| # | Type | Referentie | Resultaat |
|---|---|---|---|
| 6.1 | Mengmonster | 1 | Geen asbest |
