# Asbestinventarisatattest

Saffierlaan 21, 1640 Sint-Genesius-Rode

Attestnummer : 20250703-000340.000

Uitgegeven op : 03.07.2025

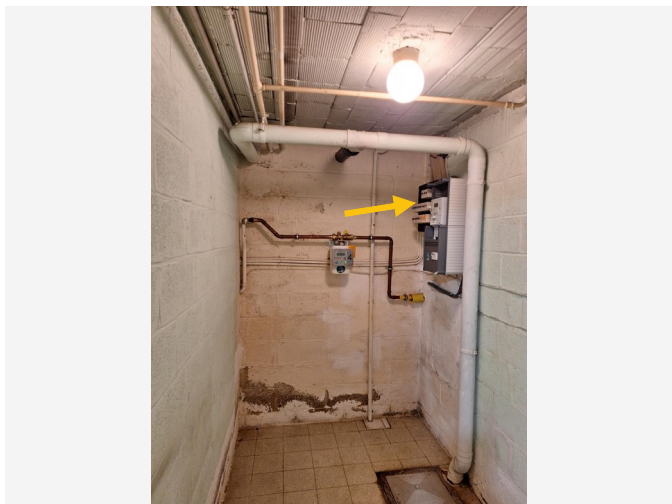
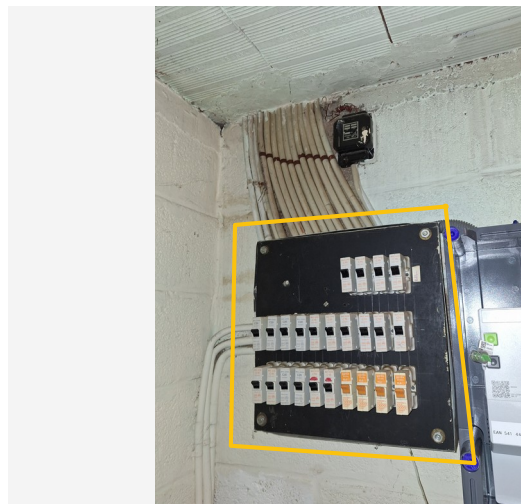
| Eindbeoordeling materiaalrisico | Verhoogd materiaalrisico en/of verhoogde kans op vezelvrijgave |

| Asbestsoort (vezeltype) | Crocidoliet aanwezig |
| Toestand van het materiaal | Licht beschadigd, licht verweerd. Intact calciumsilicaatmateriaal of categorie III 'gebondenheid' |

| Beschrijving | Vezelcement plaat |

Verwijderen

- Verwijder dit asbestmateriaal zo snel mogelijk. Volg de toestand goed op.

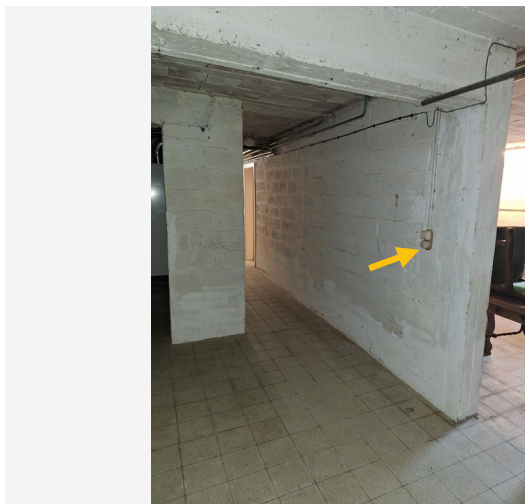
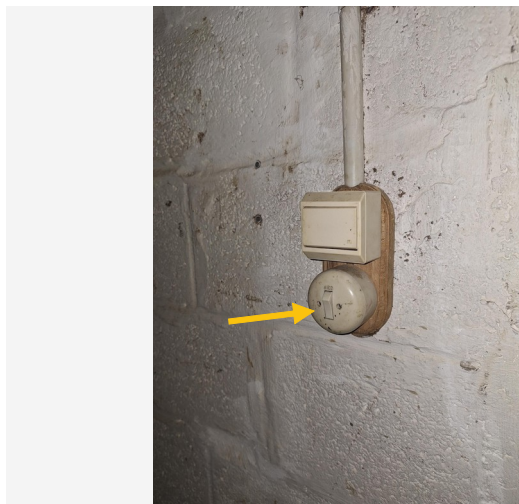
| Eindbeoordeling materiaalrisico | Laag materiaalrisico en/of verlaagde kans op vezelvrijgave |

| Asbestsoort (vezeltype) | Crocidoliet aanwezig |
| Toestand van het materiaal | Onbeschadigd, niet verweerd |

| Beschrijving | Bakeliet schakelaars/stopcontacten |

Zorgvuldig beheren

- Zorg voor een veilig beheer. Vermijd het beschadigen van het asbestmateriaal. Controleer de toestand jaarlijks op wijzigingen.

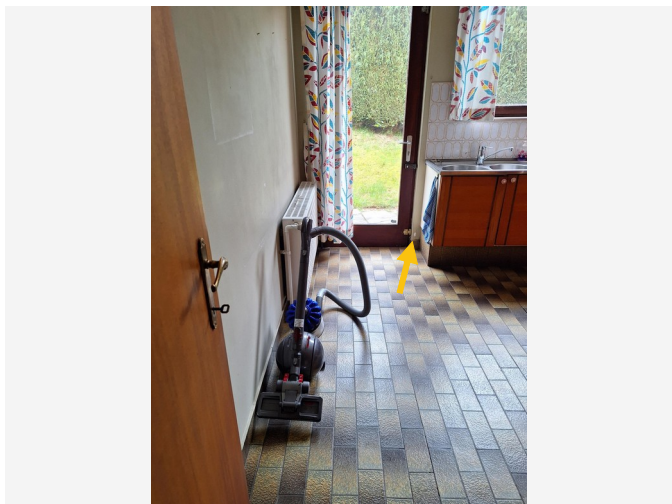
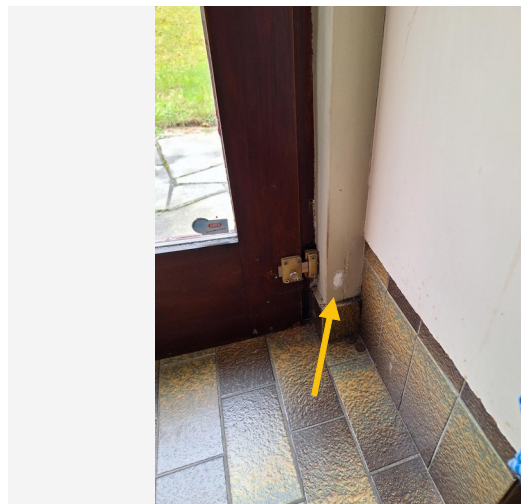
| Eindbeoordeling materiaalrisico | Zeer laag materiaalrisico en/of zeer lage kans op vezelvrijgave |

| Asbestsoort (vezeltype) | Alleen chrysotiel |
| Toestand van het materiaal | Licht beschadigd, licht verweerd. Intact calciumsilicaatmateriaal of categorie III 'gebondenheid' |

| # | Type | Referentie | Resultaat |
|---|---|---|---|
| 3.1 | Mengmonster | C192-1 | Chrysotiel |

| Beschrijving | Pleisterwerk wanden |

Zorgvuldig beheren

- Zorg voor een veilig beheer. Vermijd het beschadigen van het asbestmateriaal. Controleer de toestand jaarlijks op wijzigingen.

- Hermetische zone (erkend asbestverwijderaar)  
Deze toepassing kan enkel door een erkende asbestverwijderaar via de methodiek van hermetische zone verwijderd worden omdat verwijdering via de methodiek van eenvoudige handelingen en/of couveusezakmethode niet mogelijk is; en er automatisch een verhoogd risico op vrijgave van asbestvezels (max. concentratie 0,01 vezels/cm - CODEX Art. VI.3-54) ontstaat. (Bron: CODEX - Art. VI.3-61.- par 1.)

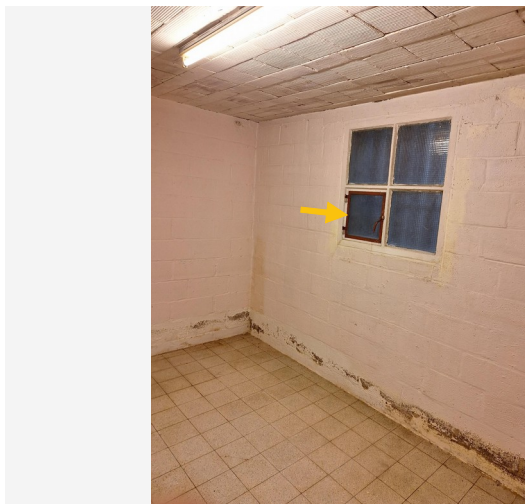
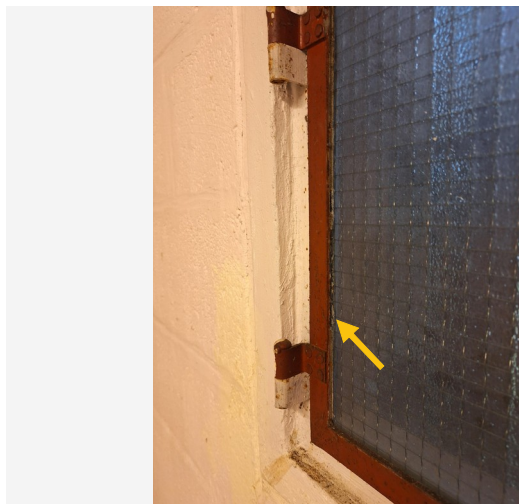
| Eindbeoordeling materiaalrisico | Laag materiaalrisico en/of verlaagde kans op vezelvrijgave |

| Asbestsoort (vezeltype) | Alleen chrysotiel |
| Toestand van het materiaal | Licht beschadigd, licht verweerd. Intact calciumsilicaatmateriaal of categorie III 'gebondenheid' |

| # | Type | Referentie | Resultaat |
|---|---|---|---|
| 4.1 | Puntmonster | C192-4 | Chrysotiel |

| Beschrijving | Mastiek glas/kozijn kelderraam |

Zorgvuldig beheren

- Zorg voor een veilig beheer. Vermijd het beschadigen van het asbestmateriaal. Controleer de toestand jaarlijks op wijzigingen.

Ramen in zijn geheel met chassis verwijderen zonder mastiek te manipuleren gezien de leeftijd.
