# Asbestinventarisatattest

Trianondreef 35, 1981 Zemst

Attestnummer : 20250814-000167.000

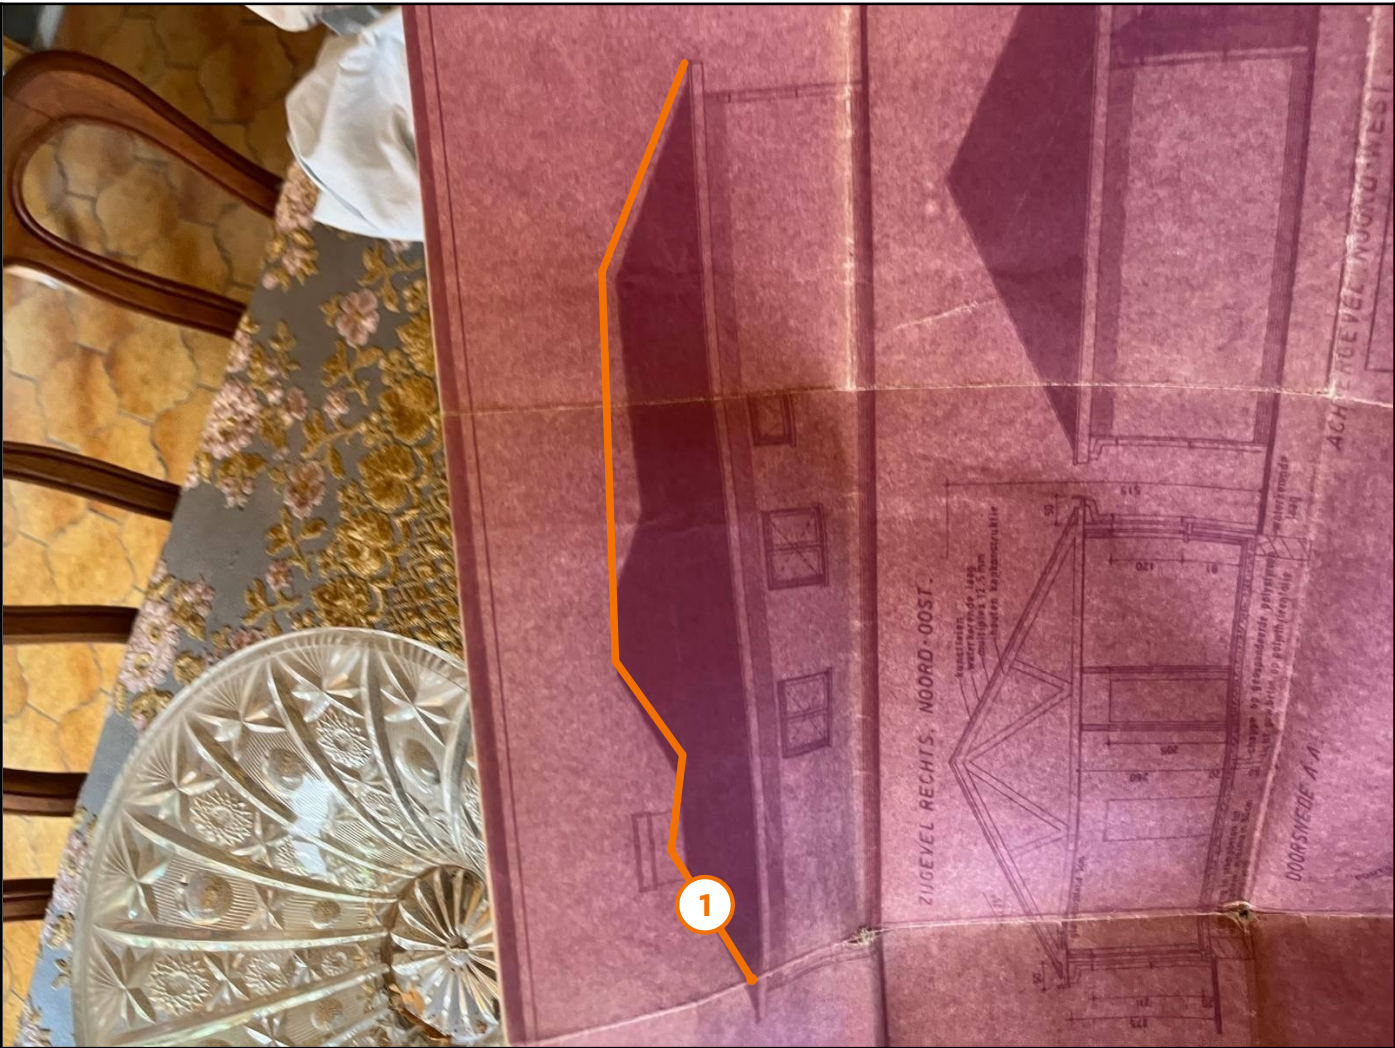
# Plan 1.2: DAKPLAN

| Beschrijving | Type | Actie |
|---|---|---|
| 1. Leien | Asbestmateriaal | <a href="#">Verwijderen</a> |

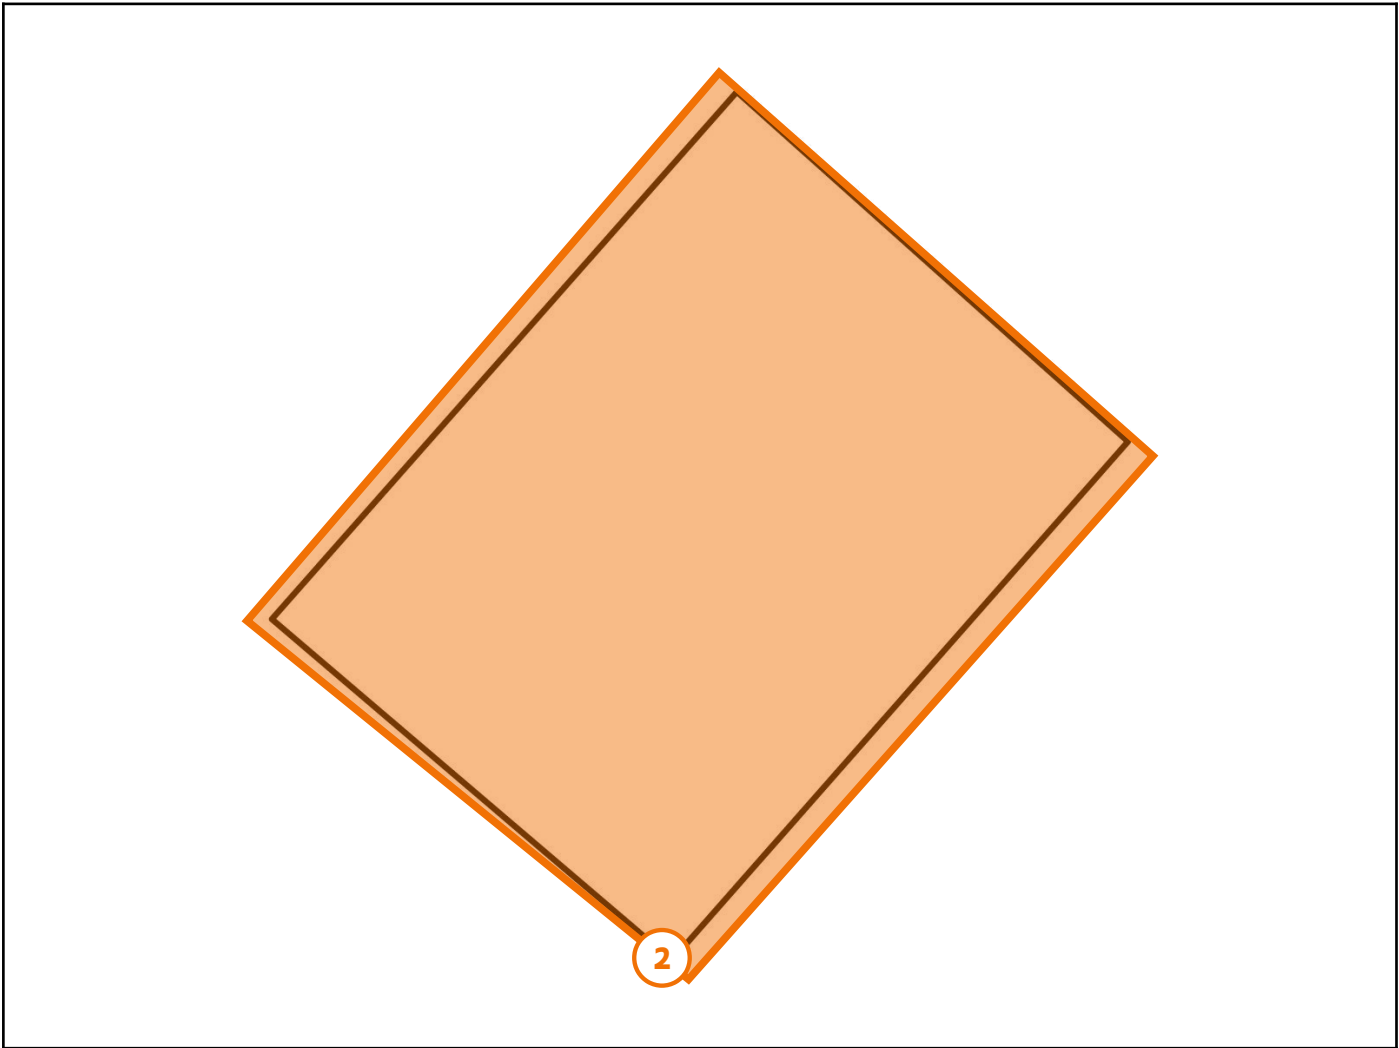
# Plan 2.1: Bijgebouw plan

| Beschrijving | Type | Actie |
|---|---|---|
| 2. Golfplaten | Asbestmateriaal | Verwijderen |

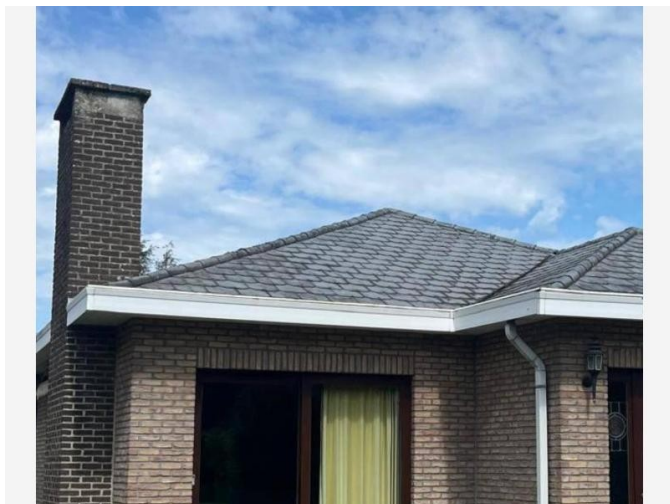
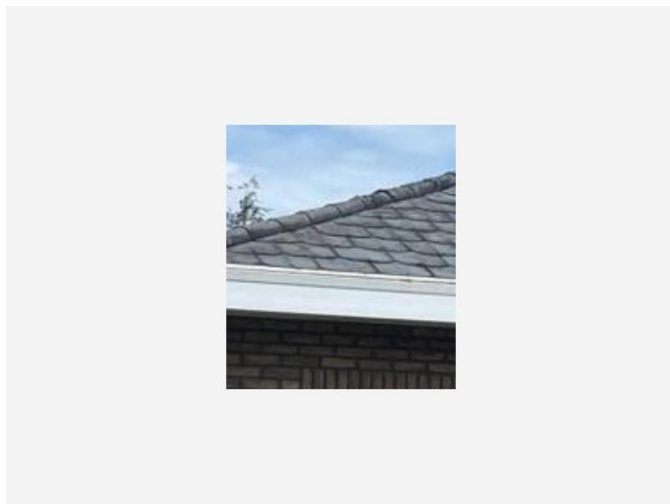
Overzichtsfoto

Detailfoto

| Eindbeoordeling materiaalisico | Laag materiaalisico en/of verlaagde kans op vezelvrijgave |

| Asbestsoort (vezeltype) | Crocidoliet aanwezig |
| Toestand van het materiaal | Licht beschadigd, licht verweerd. Intact calciumsilicaatmateriaal of categorie III 'gebondenheid' |

| Beschrijving | Leien |
| Asbestmateriaal | Dak- en gevelbekleding - Lei, shingle |
| Hoeveelheid (oppervlakte - aantal) | • 120,00 m <sup>2</sup> - 1 stuk |

Het asbestmateriaal valt onder de mijlpaal van 2034.

- Zorg voor een veilig beheer. Vermijd het beschadigen van het asbestmateriaal. Controleer de toestand jaarlijks op wijzigingen.
- Voer bijkomende staalname(s) uit.

- Eenvoudige handelingen: mag via doe-het-zelf of door werknemer(s) met opleidingsattest eenvoudige handelingen  
Hechgebonden buitentoepassing.

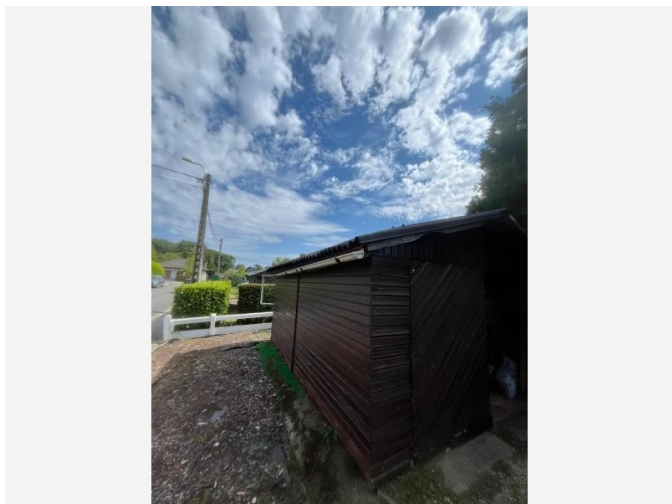
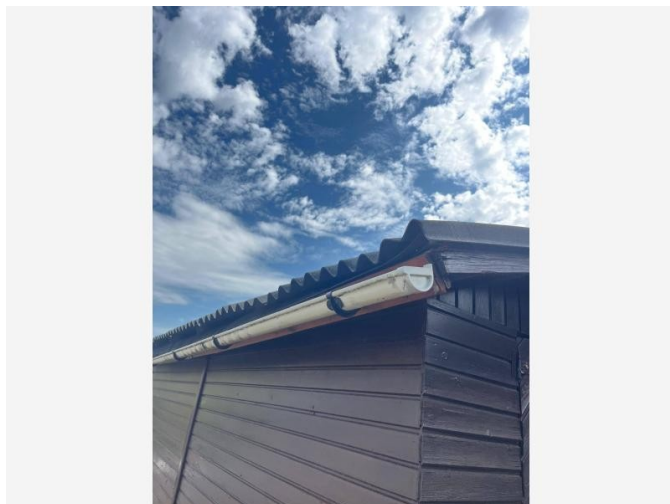
Overzichtsfoto

Detailfoto

| Eindbeoordeling materiaalisico | Verhoogd materiaalisico en/of verhoogde kans op vezelvrijgave |

| Asbestsoort (vezeltype) | Crocidoliet aanwezig |
| Toestand van het materiaal | Matig beschadigd, matig verweerd |

| Beschrijving | Golfplaten |
| Asbestmateriaal | Dak- en gevelbekleding - Golfplaat |
| Hoeveelheid (oppervlakte - aantal) | • 40,00 m <sup>2</sup> - 1 stuk |

Het asbestmateriaal valt onder de mijlpaal van 2034.

- Zorg voor een veilig beheer. Vermijd het beschadigen van het asbestmateriaal. Controleer de toestand jaarlijks op wijzigingen.
- Hemelwater dat afspoelt van asbestcement daken of gevels kan asbestdeeltjes bevatten. Gebruik het enkel voor gesloten circuits (bv. spoelen toiletten). Reinig na het vervangen van het dak of de gevel de dakgoten en regenwaterput of -ton om asbesthoudend sediment of slib te verwijderen
- Voer bijkomende staalname(s) uit.

- Eenvoudige handelingen: mag via doe-het-zelf of door werknemer(s) met opleidingsattest eenvoudige handelingen  
De toepassing kan in zijn geheel verwijderd worden zonder verdere beschadiging door een werknemer met opleidingsattest eenvoudige handelingen.

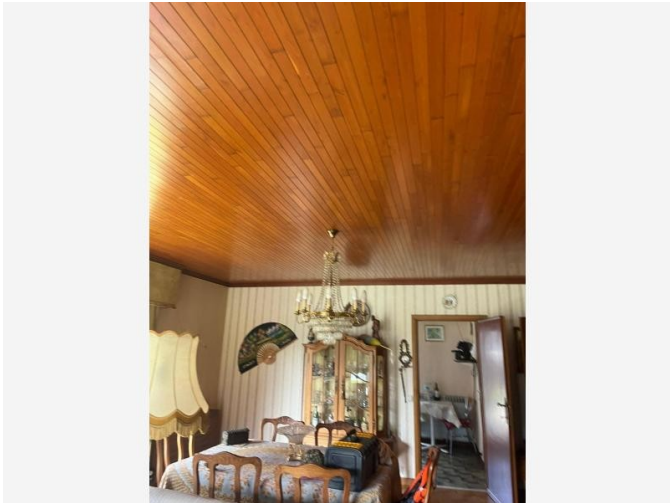
Plafonden zijn afgewerkt in niet asbesthoudende materialen, onderliggende lagen vallen buiten de scope van het onderzoek.

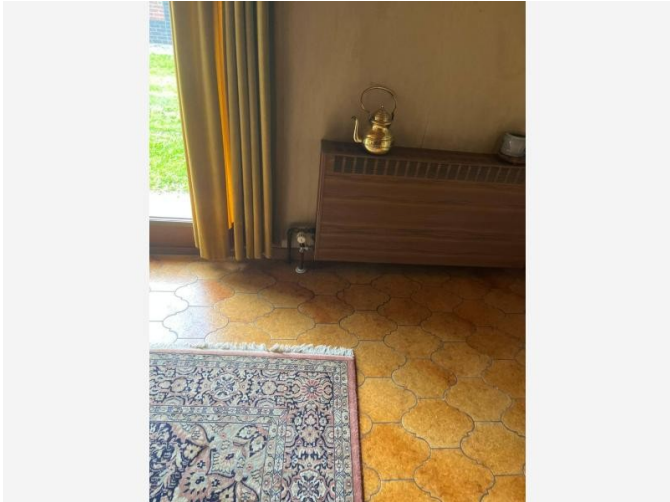
## Fiche 4: Onderliggende lagen - vloeren - plafonden - tegels

Onderliggende lagen vallen buiten de scope van het onderzoek, bij beschadiging of renovatie dienen onderliggende lagen onderzocht te worden om de aanwezigheid van asbesttoepassingen uit te sluiten.

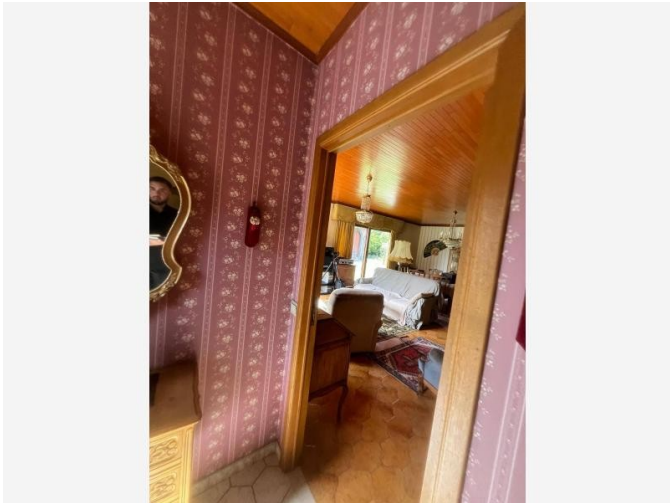
Geen pleisterwerk aanwezig, achterliggende wanden nachecken voor asbest.

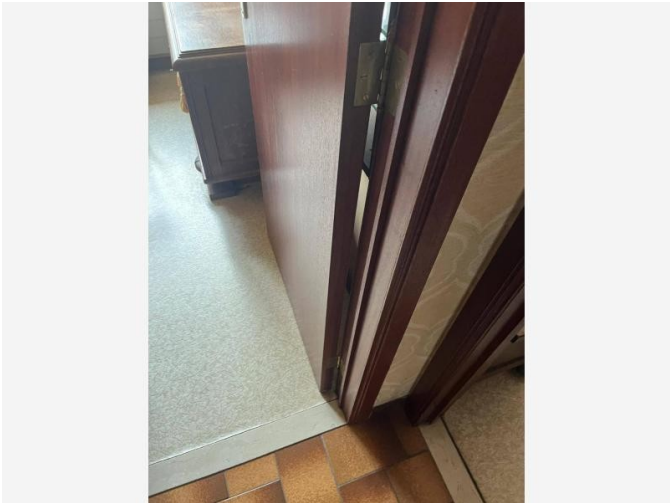
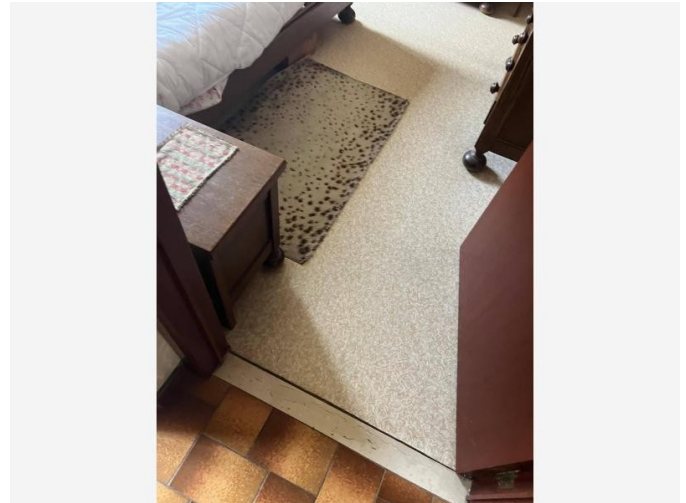
## Fiche 6: Vloerzeil

Geen asbest

| # | Type | Referentie | Resultaat |
|---|---|---|---|
| 6.1 | Puntmonster | 1.3 Vloerzeil | Geen asbest |
