# Asbestinventarisatetest

Sint-Jan-Berchmansstraat 78, 2800 Mechelen

Attestnummer : 20250729-000364.001

**Niet-asbestveilig**

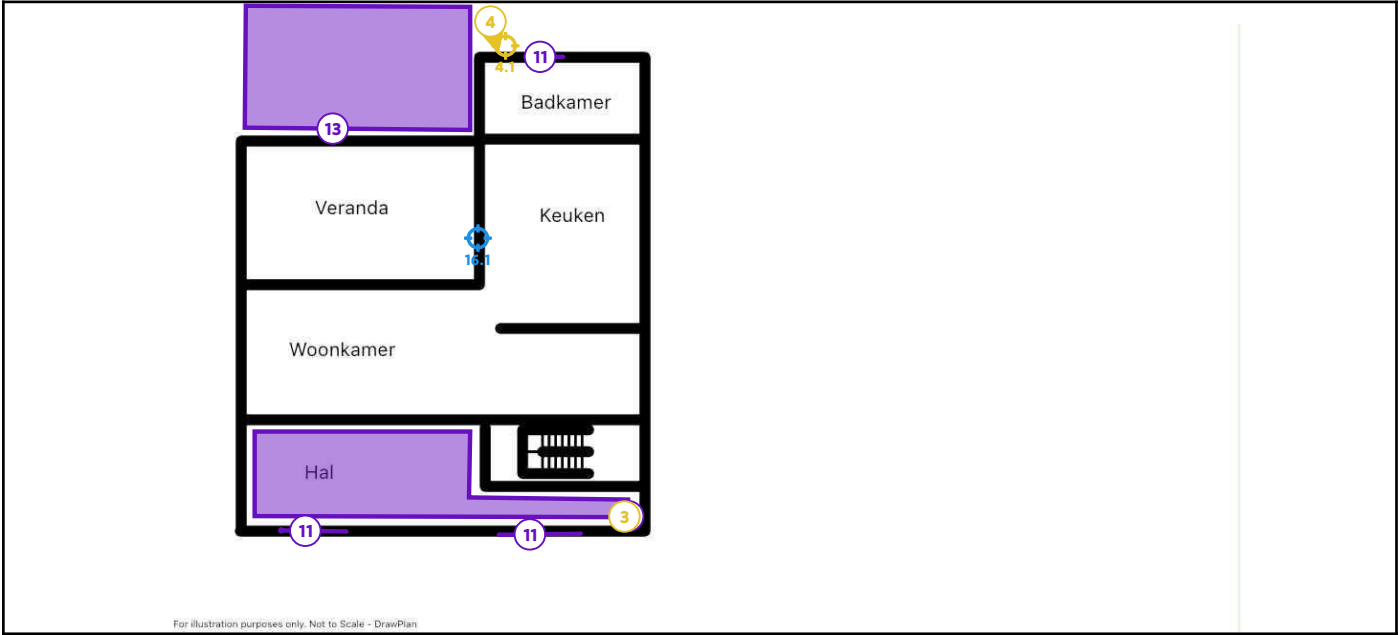
# Plan 1.6: Grondplan gelijkvloers

| Beschrijving | Type | Actie |
|---|---|---|
| 3. Bakkeliets elektriciteitskast | Asbestmateriaal | Zorgvuldig beheren |
| 4. Cement buis | Asbestmateriaal | Zorgvuldig beheren |

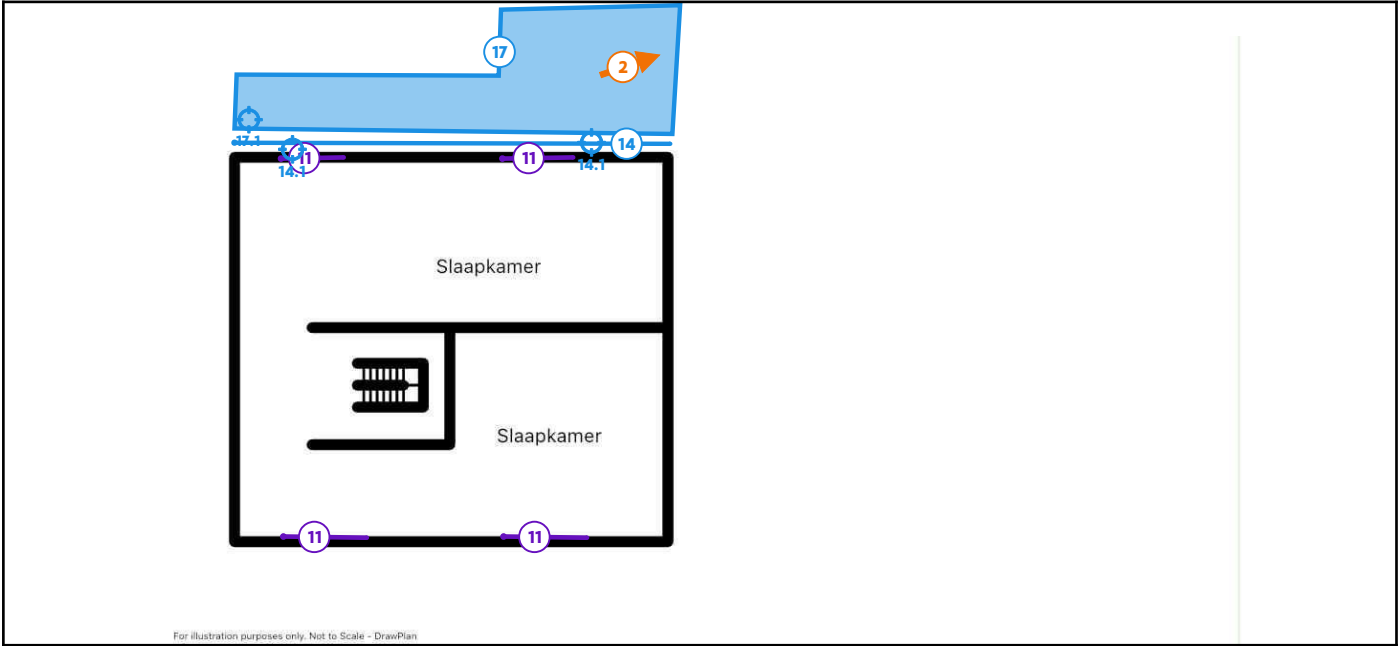
# Plan 1.7: Grondplan eerste verdieping

| Beschrijving | Type | Actie |
|---|---|---|
| 2. Asbestcement schouw | Asbestmateriaal | Verwijderen |

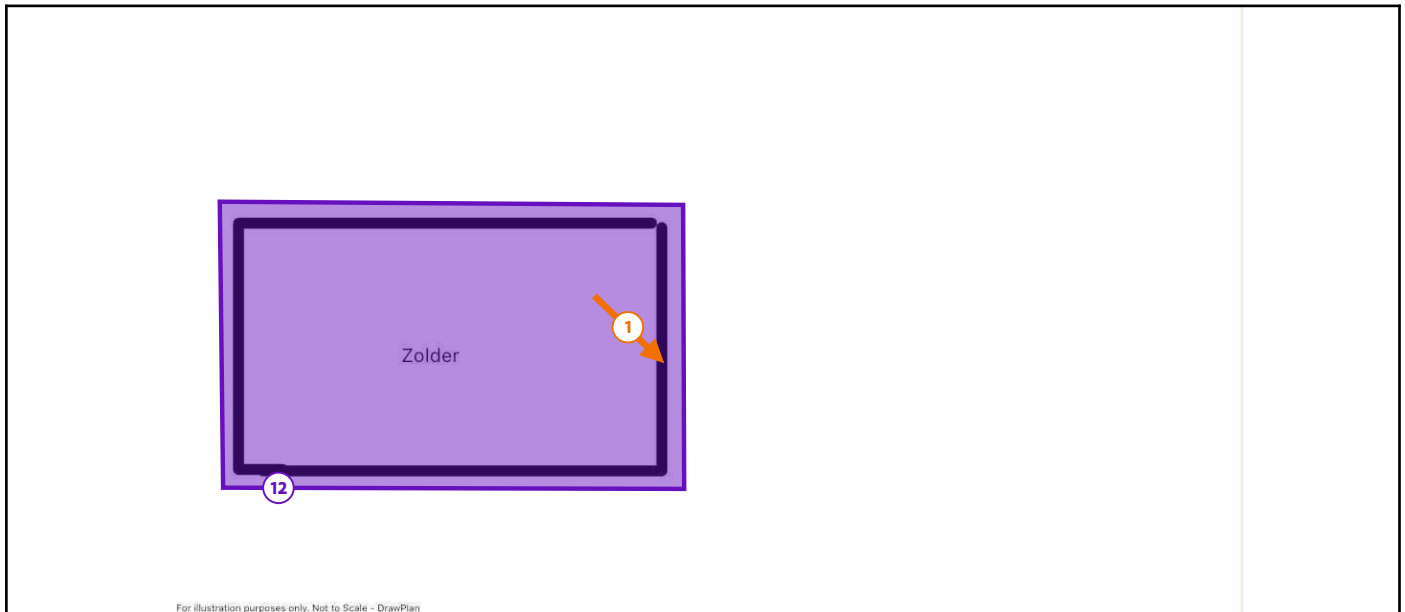
## Plan 1.9: Grondplan zolder

| Beschrijving | Type | Actie |
|---|---|---|
| 1. Asbestcement schouw | Asbestmateriaal | Verwijderen |

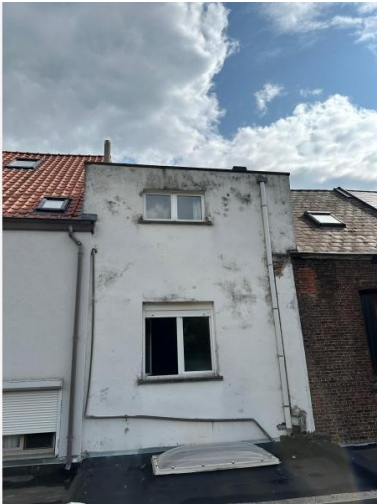
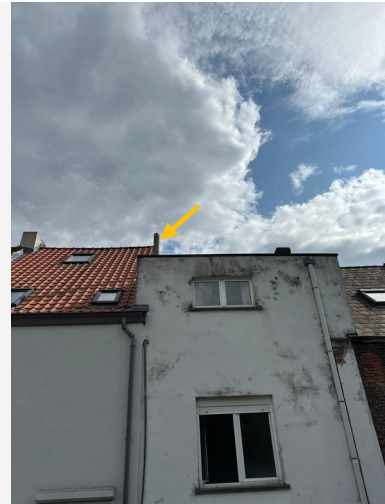
Het asbestmateriaal valt onder de mijlpaal van 2034.

| Eindbeoordeling materiaalrisico | Laag materiaalrisico en/of verlaagde kans op vezelvrijgave |

| Gebondenheid | Categorie 1: hechtgebonden in oorsprong |
| Asbestsoort (vezeltype) | Crocidoliet aanwezig |
| Asbestconcentratie | Laag (< 50%) |
| Afschermingsgraad van het gehele materiaal | Geheel of deels vrij aan de buitenlucht |
| Toestand van het materiaal | Onbeschadigd, niet verweerd |

| Beschrijving | Asbestcement schouw |
| Omgeving | Buiten |
| Primaire drager | Plat dak |

Verwijderen

- Zorg voor een veilig beheer. Vermijd het beschadigen van het asbestmateriaal. Controleer de toestand jaarlijks op wijzigingen.
- Voer bijkomende staalname(s) uit.

Deze toepassing betreft een hechtgebonden asbesttoepassing, binnen, en kan door een aannemer die over een opleidingsattest eenvoudige handelingen beschikt of door een particulier (doe-het-zelf), verwijderd worden indien:

- 1) er geen verhoogd risico op vrijgave van asbestvezels ontstaat;
- 2) de toepassing voorafgaand wordt gefixeerd/bevochtigd;
- 3) de individuele elementen zonder machinale werktuigen en zonder breken of gooien een voor een losgemaakt worden;
- 4) in gesloten (dubbele, luchtdichte en transparante) verpakking weggevoerd worden naar een erkend afvalpunt (recyclagepark).

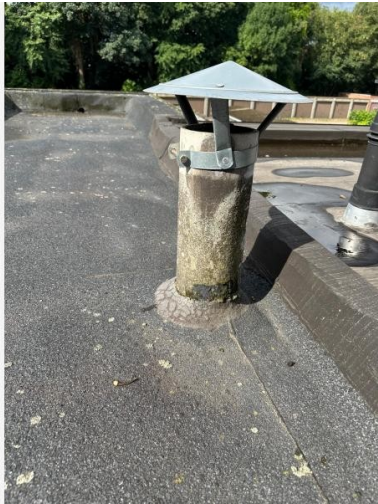
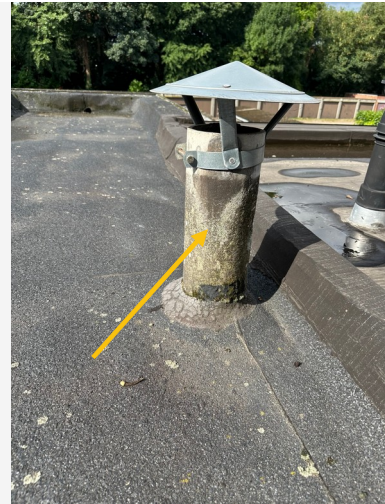
Het asbestmateriaal valt onder de mijlpaal van 2034.

| Eindbeoordeling materiaalrisico | Laag materiaalrisico en/of verlaagde kans op vezelvrijgave |

| Gebondenheid | Categorie 1: hechtgebonden in oorsprong |
| Asbestsoort (vezeltype) | Crocidoliet aanwezig |
| Toestand van het materiaal | Onbeschadigd, niet verweerd |

| Beschrijving | Asbestcement schouw |
| Omgeving | Buiten |

Verwijderen

- Zorg voor een veilig beheer. Vermijd het beschadigen van het asbestmateriaal. Controleer de toestand jaarlijks op wijzigingen.
- Voer bijkomende staalname(s) uit.

Deze toepassing betreft een hechtgebonden asbesttoepassing, binnen, en kan door een aannemer die over een opleidingsattest eenvoudige handelingen beschikt of door een particulier (doe-het-zelf), verwijderd worden indien:

- 1) er geen verhoogd risico op vrijgave van asbestvezels ontstaat;
- 2) de toepassing voorafgaand wordt gefixeerd/bevochtigd;
- 3) de individuele elementen zonder machinale werktuigen en zonder breken of gooien een voor een losgemaakt worden;
- 4) in gesloten (dubbele, luchtdichte en transparante) verpakking weggevoerd worden naar een erkend afvalpunt (recyclagepark).

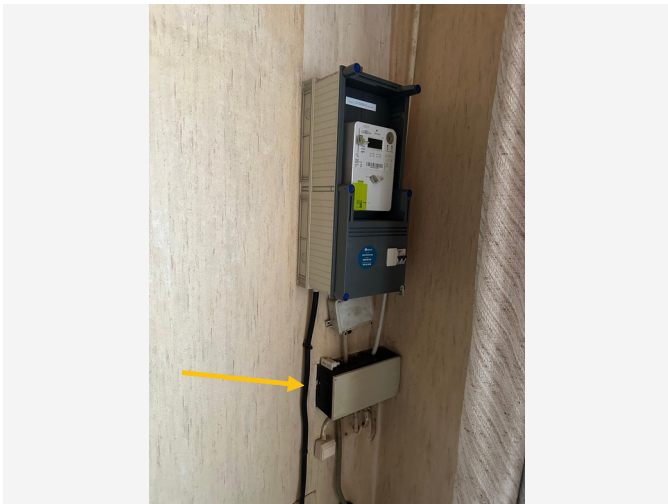
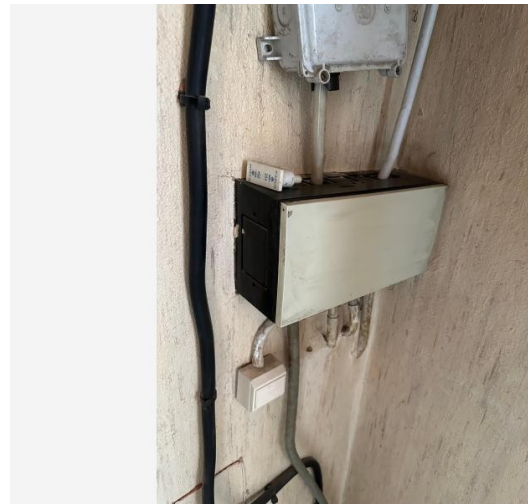
Het asbestmateriaal valt onder de mijlpaal van 2040.

| Eindbeoordeling materiaalrisico | Zeer laag materiaalrisico en/of zeer lage kans op vezelvrijgave |

| Asbestsoort (vezeltype) | Crocidoliet aanwezig |
| Afschermingsgraad van het gehele materiaal | Stootvaste afscherming of omkasting |
| Toestand van het materiaal | Onbeschadigd, niet verweerd |

| Beschrijving | Bakkeliet elektriciteitskast |

Zorgvuldig beheren

- Zorg voor een veilig beheer. Vermijd het beschadigen van het asbestmateriaal. Controleer de toestand jaarlijks op wijzigingen.
- Zorg voor een veilig beheer en verwijder dit asbestmateriaal wanneer het bij werken eenvoudig bereikbaar wordt. Controleer de toestand jaarlijks op wijzigingen.

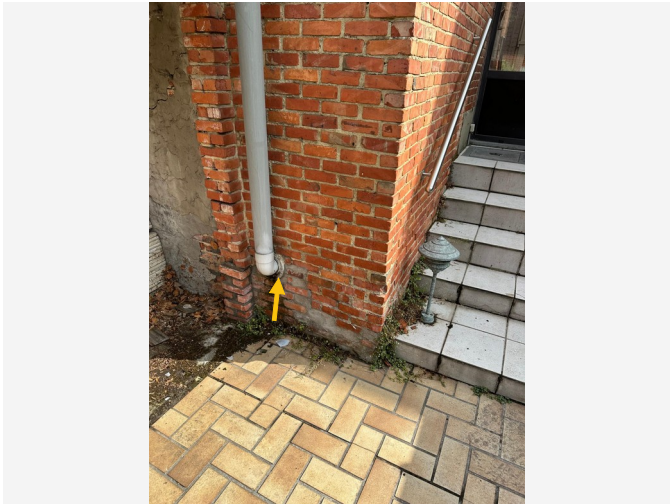
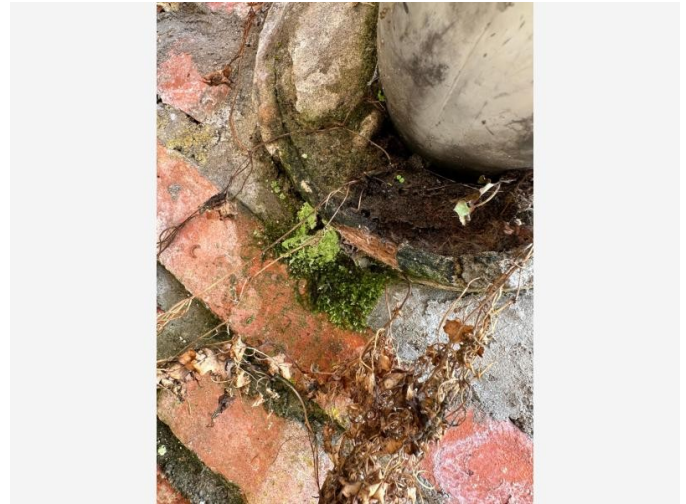
Het asbestmateriaal valt onder de mijlpaal van 2040.

Zorgvuldig beheren
