# Asbestinventarisatetest

Moortelstraat 6, 9150 Beveren-Kruibeke-Zwijndrecht

Attestnummer : 20250728-000030.000

Uitgegeven op : 28.07.2025

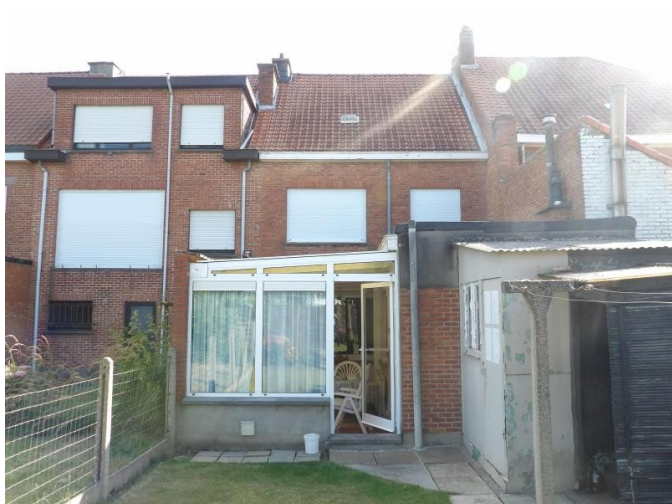
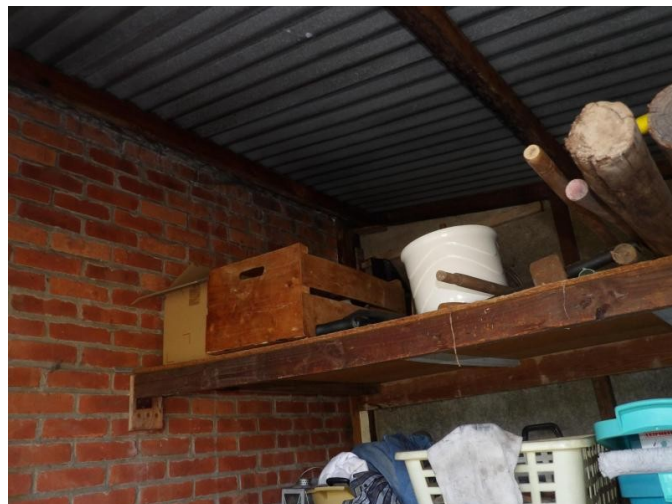
Overzichtsfoto

Detailfoto

Het asbestmateriaal valt onder de mijlpaal van 2034.

| Eindbeoordeling materiaalrisico | Laag materiaalrisico en/of verlaagde kans op vezelvrijgave |

| Toestand van het materiaal | Licht beschadigd, licht verweerd. Intact calciumsilicaatmateriaal of categorie III 'gebondenheid' |

| Beschrijving | golfplaten afdak |
| Asbestmateriaal | Dak- en gevelbekleding - Golfplaat |

Verwijderen

- Zorg voor een veilig beheer. Vermijd het beschadigen van het asbestmateriaal. Controleer de toestand jaarlijks op wijzigingen.
- Hemelwater dat afspoelt van asbestcement daken of gevels kan asbestdeeltjes bevatten. Gebruik het enkel voor gesloten circuits (bv. spoelen toiletten). Reinig na het vervangen van het dak of de gevel de dakgoten en regenwaterput of -ton om asbesthoudend sediment of slib te verwijderen

- Eenvoudige handelingen: mag via doe-het-zelf of door werknemer(s) met opleidingsattest eenvoudige handelingen kan gemakkelijk verwijderd worden

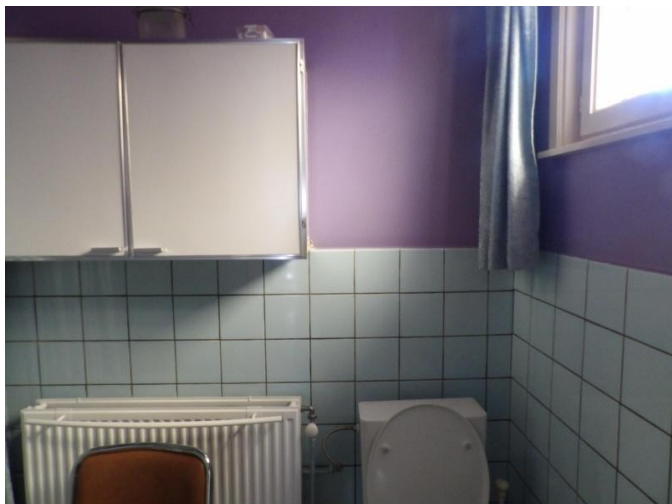
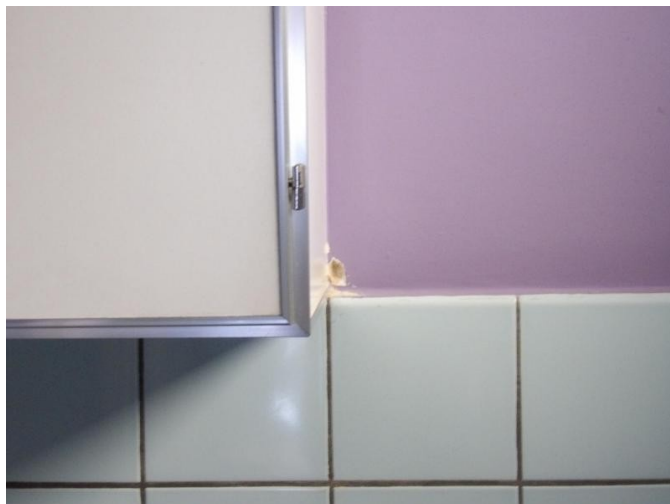
Overzichtsfoto

Detailfoto

Het asbestmateriaal valt onder de mijlpaal van 2034.

| Eindbeoordeling materiaalarisico | Verhoogd materiaalarisico en/of verhoogde kans op vezelvrijgave |

| Gebondenheid | Categorie 2: niet-hechtgebonden met matrix |
| Asbestconcentratie | Hoog ( $\geq 50\%$ ) |
| Toestand van het materiaal | Licht beschadigd, licht verweerd. Intact calciumsilicaatmateriaal of categorie III 'gebondenheid' |

| Beschrijving | pleister muur |
| Asbestmateriaal | In-situ afwerkingslagen - Pleisterwerk (wand, plafond, ...) |

Maatregelen nemen

- Zorg voor een veilig beheer. Vermijd het beschadigen van het asbestmateriaal. Controleer de toestand jaarlijks op wijzigingen.

- Hermetische zone (erkend asbestverwijderaar)  
Bij verwijdering kunnen er veel asbestvezels vrijkomen

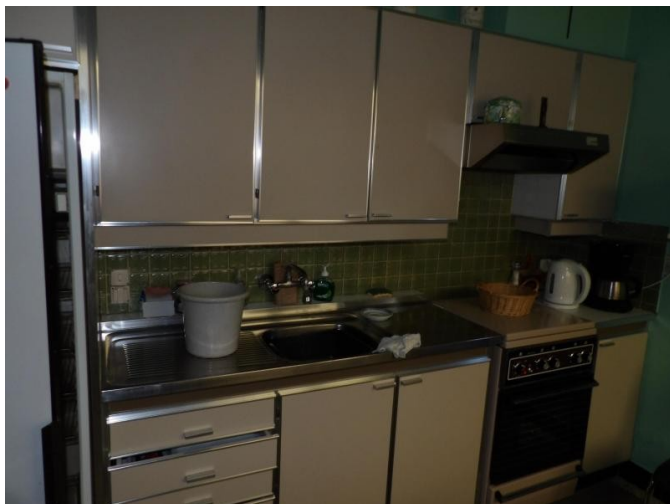
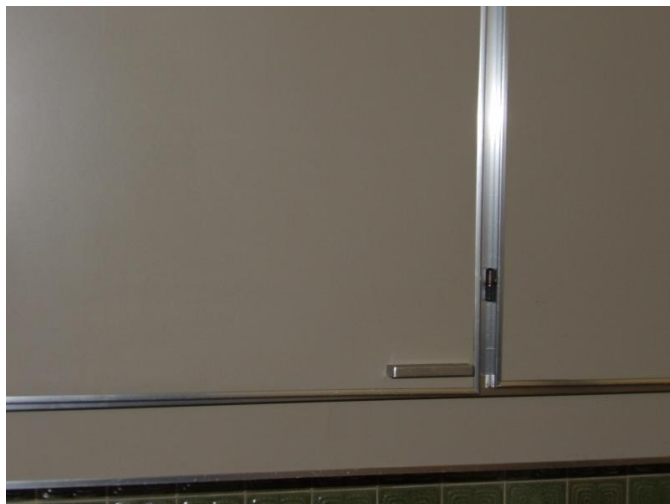
Overzichtsfoto

Detailfoto

Het asbestmateriaal valt onder de mijlpaal van 2040.

| Eindbeoordeling materiaalrisico | Zeer laag materiaalrisico en/of zeer lage kans op vezelvrijgave |

| Toestand van het materiaal | Onbeschadigd, niet verweerd |

| Beschrijving | keuken |
| Asbestmateriaal | Plaat, paneel, tablet - Geëmailleerd, type Glasal |

Zorgvuldig beheren

- Zorg voor een veilig beheer. Vermijd het beschadigen van het asbestmateriaal. Controleer de toestand jaarlijks op wijzigingen.

- Eenvoudige handelingen: mag via doe-het-zelf of door werknemer(s) met opleidingsattest eenvoudige handelingen  
Kan gemakkelijk verwijderd worden

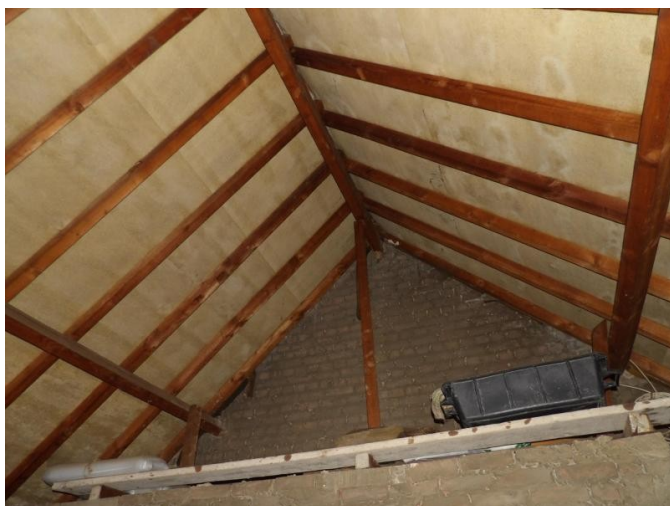
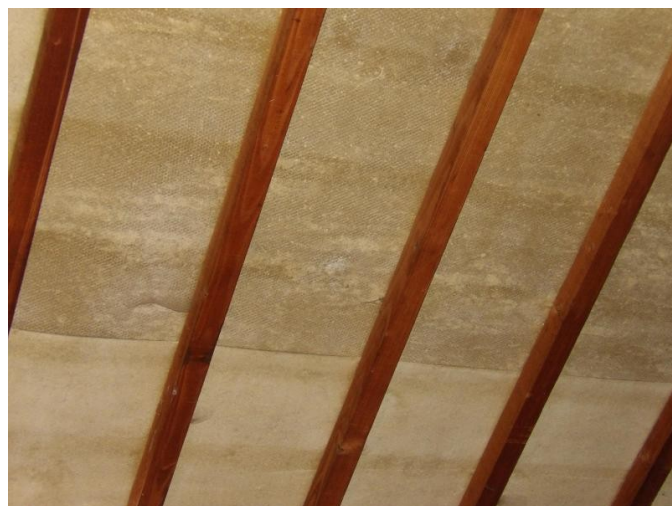
Overzichtsfoto

Detailfoto

Het asbestmateriaal valt onder de mijlpaal van 2040.

| Eindbeoordeling materiaalrisico | Laag materiaalrisico en/of verlaagde kans op vezelvrijgave |

| Toestand van het materiaal | Licht beschadigd, licht verweerd. Intact calciumsilicaatmateriaal of categorie III 'gebondenheid' |

| Beschrijving | onderdak |
| Asbestmateriaal | Plaat, paneel, tablet - Type Menuiserie |
| Eenvoudig bereikbaar | Nee<br><br>• Het asbestmateriaal is bedekt (uitgezonderd laag verf, coating, behang, kunststof, textiel) en het wegnemen van het bedekkende materiaal kan niet zonder het bedekkende materiaal te beschadigen. |

Zorgvuldig beheren

- Zorg voor een veilig beheer. Vermijd het beschadigen van het asbestmateriaal. Controleer de toestand jaarlijks op wijzigingen.

- Eenvoudige handelingen: enkel door erkend asbestverwijderaar niet gemakkelijk te verwijderen

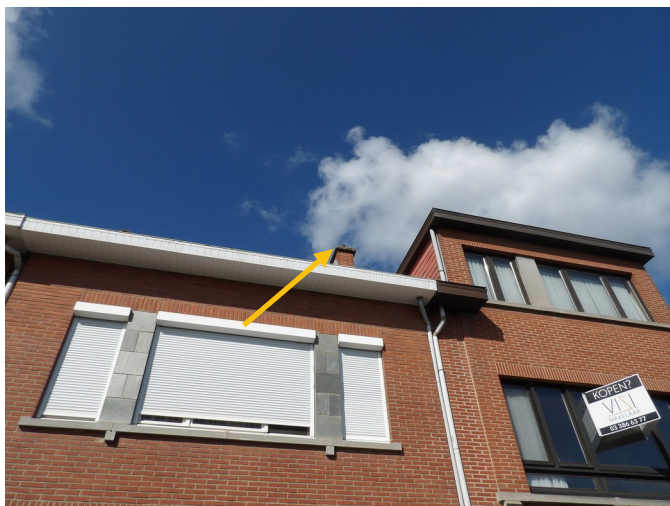
*Situeringsfoto*

**Reden:** Het te onderzoeken materiaal situeert zich hoger dan 3,50 m te rekenen vanaf een veilige ondergrond

**Uitleg van de asbestdeskundige:** bovenkant schouw kan afgewerkt zijn met asbesthoudende materialen

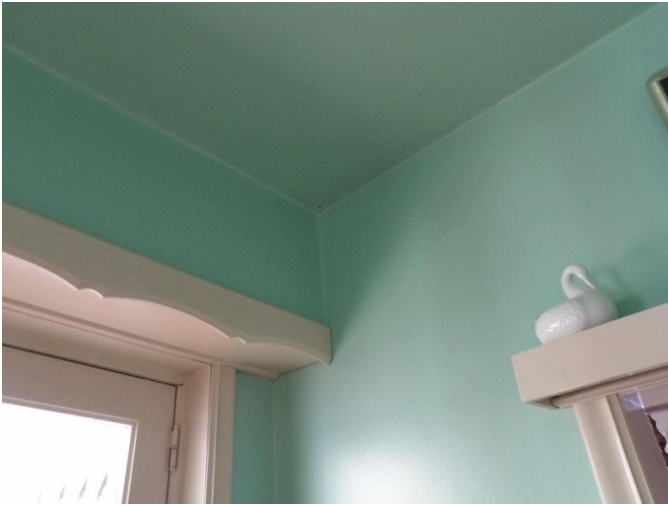
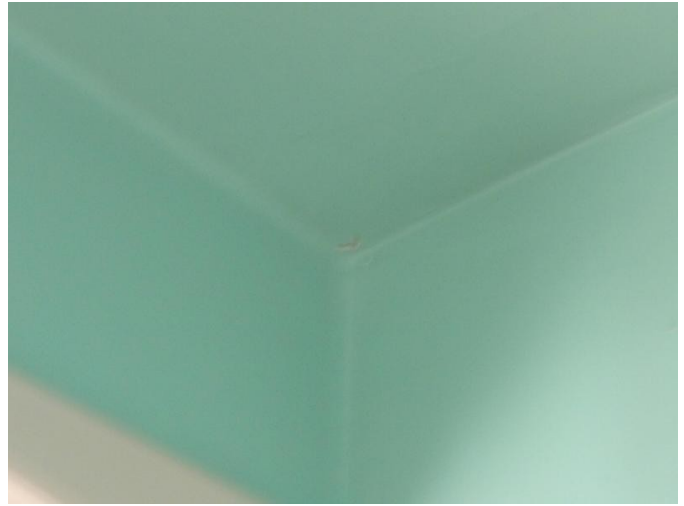
## Fiche 6: pleister plafond

Overzichtsfoto

Detailfoto

Geen asbest

| # | Type | Referentie | Resultaat |
|---|---|---|---|
| 6.1 | Mengmonster | pleister plafond | Geen asbest |
