# Asbestinventarisatetest

Schoolstraat 51/1, 2450 Meerhout

Attestnummer : **20250618-000183.000**

Uitgegeven op : **18.06.2025**

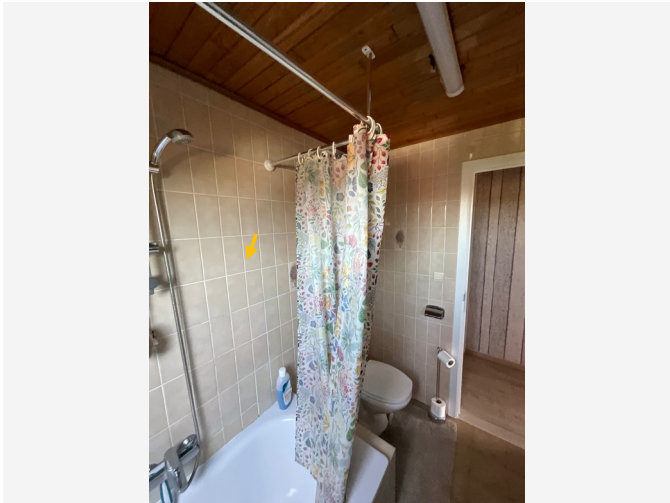
| Fiche 1: Tegellijn niet zichtbaar..... | 20 |

In het inspectieprotocol is een monstername van tegellijm verplicht om dit te identificeren als niet-asbesthoudend. Er waren geen facturen ter beschikking die bevestigen dat de tegels na 2001 waren geplaatst. Er waren geen bestaande beschadigingen aan de wandtegels om de lijm voldoende te kunnen inspecteren. Om dit af te toetsen is het aangewezen om bij eventuele renovatiewerken aan de tegels verder onderzoek/staalname te laten uitvoeren ter controle.

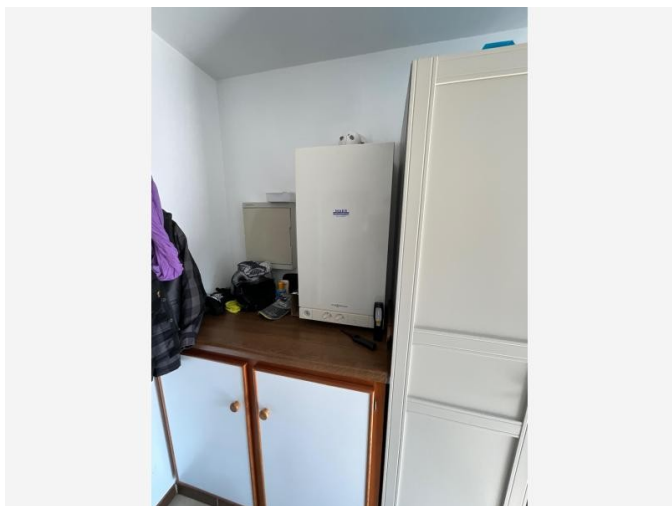
| Fiche 2: Cv-ketel niet verdacht..... | 21 |

De cv-ketel is van een recent bouwjaar en niet verdacht.

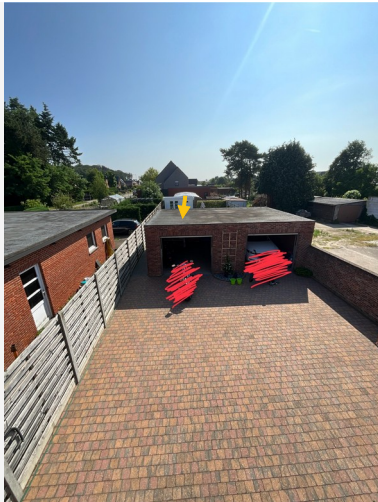
## Fiche 3: Roofing plat dak behoort tot de gemeenschappelijke delen

Volgens het inspectieprotocol is een monsternamen van roofing verplicht om dit te identificeren als niet-asbesthoudend.

Roofing van een appartementsgebouw of garages in serie behoort tot de gemeenschappelijke delen.

De dakbedekking (roofing) zal gecontroleerd en beschreven worden in het asbestattest van de GD.

Bij werken of schade dit melden bij de gebouwbeheerder

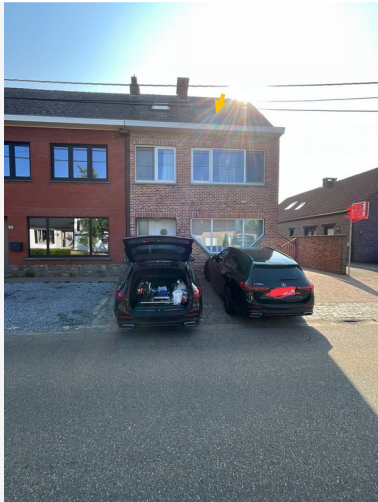
## Fiche 4: Dakconstructie behoort tot gemeenschappelijke delen

De dakconstructie behoort tot de gemeenschappelijke delen en zal bij het opstellen van dat attest onderzocht worden.

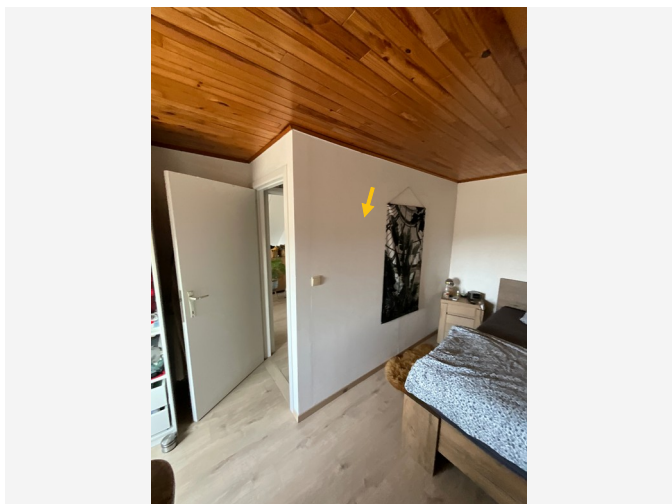
| Fiche 5: Valse wanden..... | 24 |

Er zijn binnenwanden afgewerkt met vals plaatmateriaal .

Het is niet duidelijk of er verdacht pleisterwerk of ander materiaal aanwezig is achter deze valse wanden, het is aangewezen om bijkomend onderzoek uit te voeren bij werken.

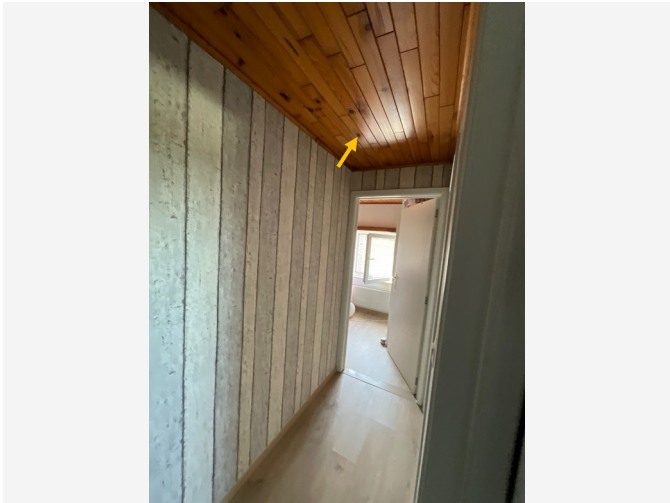
| Fiche 6: valse plafonds..... | 25 |

Er zijn plafonds afgewerkt in plaatmateriaal. Het is niet duidelijk of er pleisterwerk of verdacht materiaal aanwezig is achter deze valse plafonds, het is aangewezen om bijkomend onderzoek uit te voeren bij werken.

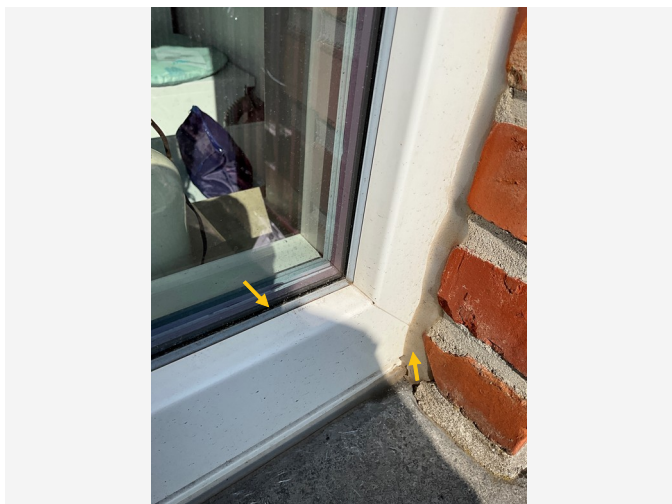
| Fiche 7: Kit niet verdacht (visueel vastgesteld)..... | 26 |

De mastiek werd gecontroleerd en als niet-asbesthoudend beschouwd. (zacht en elastisch)

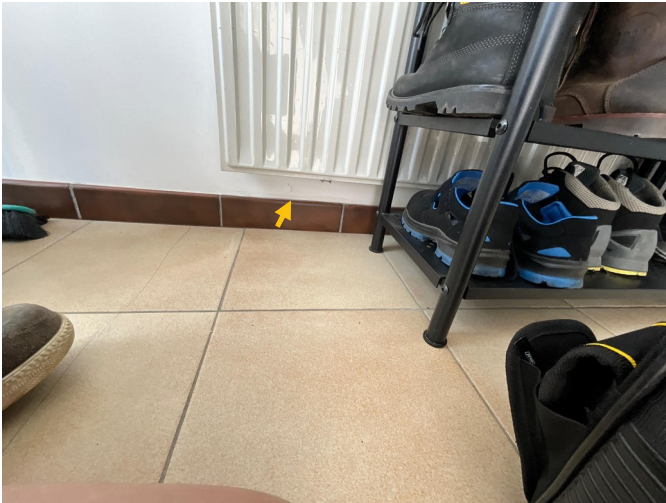
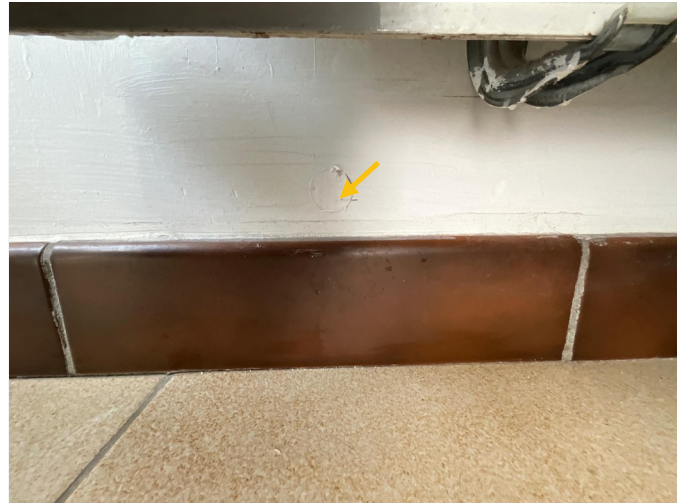
## Fiche 8: Muurpleister

Geen asbest

| # | Type | Referentie | Resultaat |
|---|---|---|---|
| 8.1 | Mengmonster | 1 | Geen asbest |

| Opmerking | <p>Volgens het inspectieprotocol is een monstername van het pleisterwerk verplicht om dit te identificeren als niet-asbesthoudend.</p> <p>Locatie staalnames: individuele ruimte: slaapkamer 2/ natte ruimte: keuken / stookplaats: berging / traphal: hal</p> <p>De vermelde oppervlaktes en volumes betreffen een beredeneerde schatting. Er worden geen rechten verleend aan deze oppervlaktes/volumes. De dikte is een schatting die voorkomt uit de monsterplaatsen en is daarom niet altijd representatief.</p> |

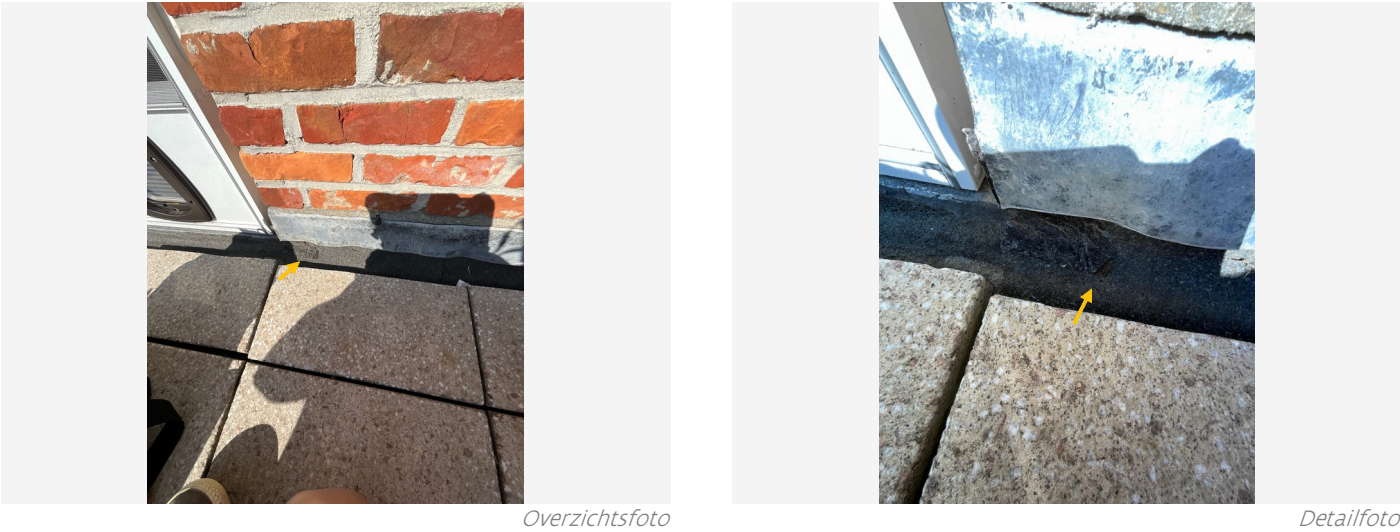
| Fiche 9: Roofing (met staalname)..... | 30 |

Geen asbest

| # | Type | Referentie | Resultaat |
|---|---|---|---|
| 9.1 | Puntmonster | 3 | Geen asbest |

| Opmerking | Er werd een staal genomen aan een overlappend stuk roofing waardoor de waterdichtheid van de dakbedekking niet in het gedrang. Het is niet duidelijk of er asbestverdachte onderlagen aanwezig zijn.. De vermelde oppervlaktes, diktes en volumes betreffen een beredeneerde schatting. Er worden geen rechten verleend aan deze oppervlaktes/diktes/volumes. |

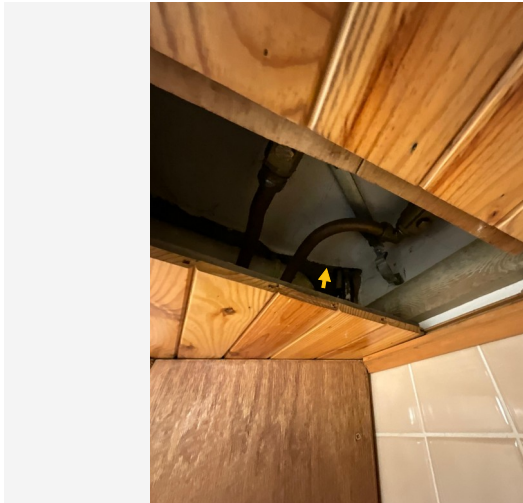
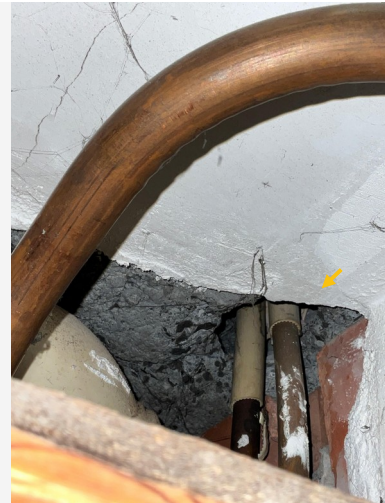
## Fiche 10: Plafondpleister

Geen asbest

| # | Type | Referentie | Resultaat |
|---|---|---|---|
| 10.1 | Mengmonster | 2 | Geen asbest |

| Opmerking | <p>Volgens het inspectieprotocol is een monstername van het pleisterwerk verplicht om dit te identificeren als niet-asbesthoudend.</p> <p>Locatie staalnames: individuele ruimte: wc / natte ruimte:keuken / stookplaats: berging / traphal: hal gelijkvloers</p> <p>De vermelde oppervlaktes en volumes betreffen een beredeneerde schatting. Er worden geen rechten verleend aan deze oppervlaktes/volumes. De dikte is een schatting die voorkomt uit de monsterplaatsen en is daarom niet altijd representatief.</p> |
