**STABILITE**  
**EXPERTISE TECHNIQUE**

**SITUATION :** Rue Jules Destrées, 65  
B-6001 Marcinelle

**Dossier :** 25095  
**Date :** 24/06/2025  
**Date de visite:** 23/06/2025  
**Indice :** -  
**Ingénieur responsable :** Ing. Cyrille Jacob

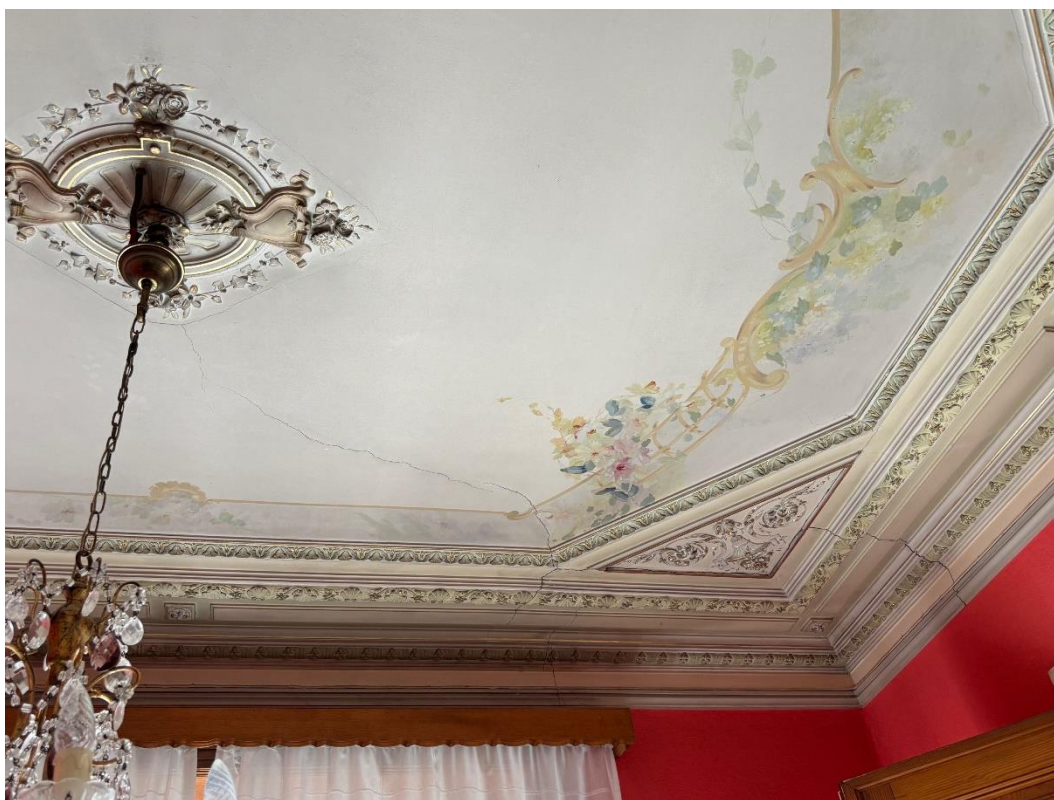
Une fissure est présente sur le plafond de la pièce avant au rez-de-chaussée.

La fissure au RDC provient de la souplesse du plancher bois et ne présente pas de risque d'instabilité.

La fissure présente au RDC ne présente aucun signe d'instabilité.

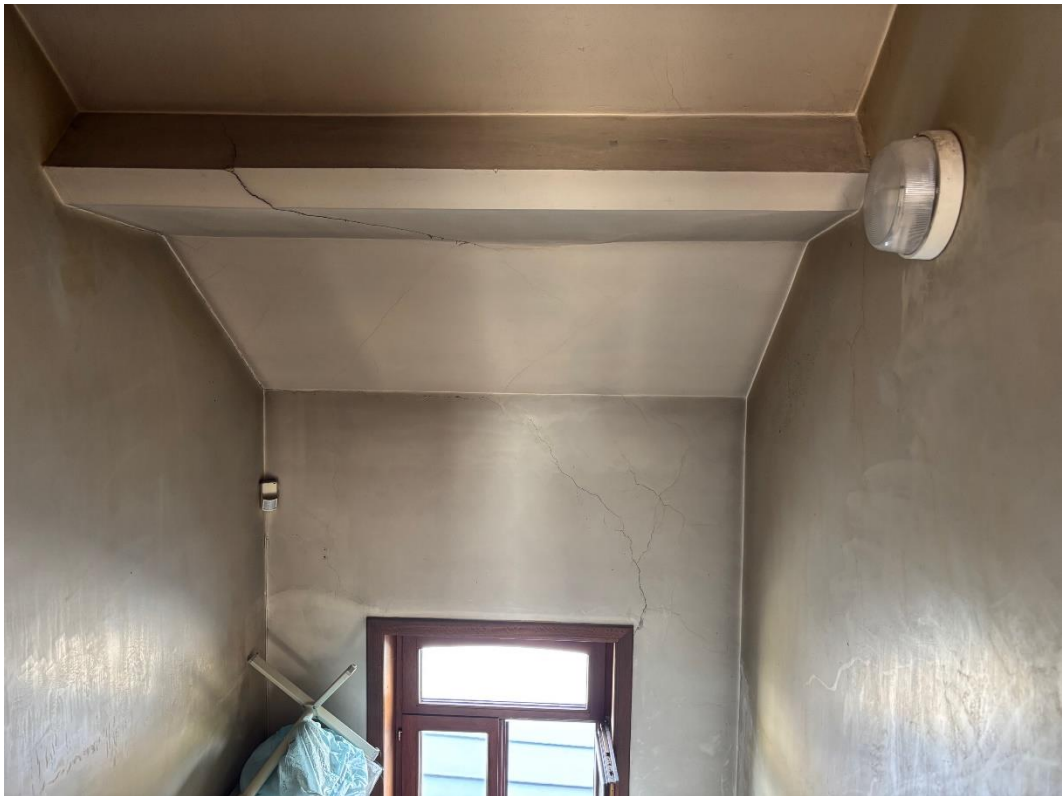
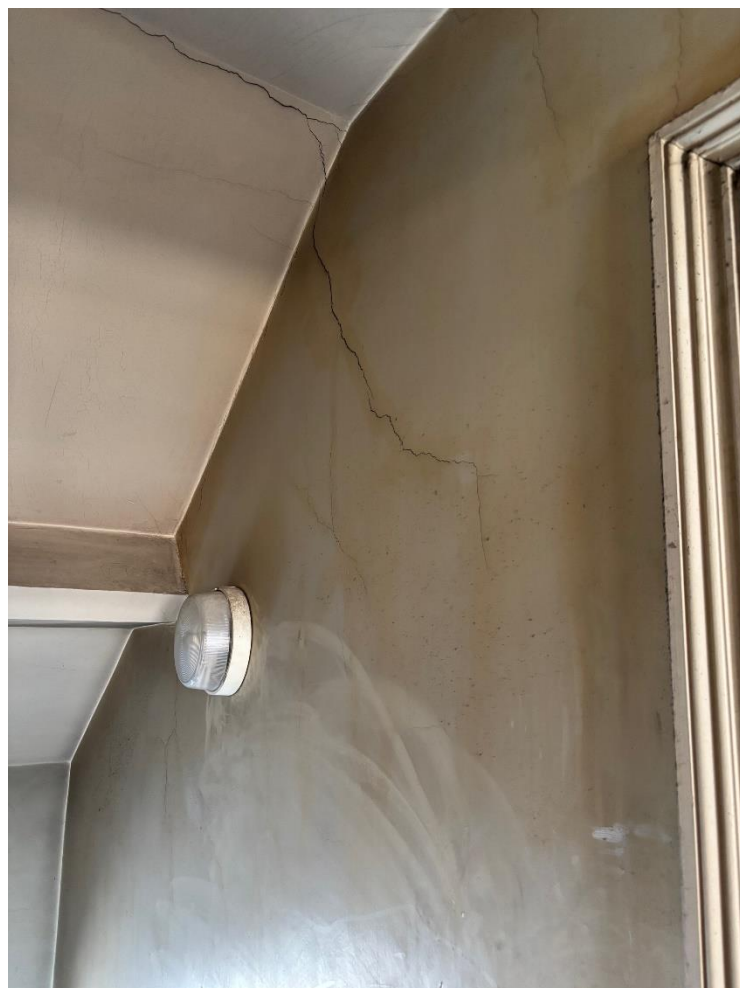
Une fissure est également présente, au deuxième étage au-dessus de la cage d'escalier, sur la finition recouvrant la panne.

La fissure au 2eme étage provient d'une légère déformation de la panne et d'une souplesse de la tête de mur. Ce type de fissure est inhérente à ce type de structure au vu de la date de construction. Il pourrait être intéressant de démonter les finitions sur la panne pour vérifier son état. Aucune trace d'humidité n'est visible. Si la poutre présentait une faiblesse, il suffirait de la doubler par un élément de même dimension pour la renforcer. Cout d'intervention estimé à 500 €HTVA. Le reste de la structure de toiture est en bon état, il apparait donc peu probable que cette panne présente une faiblesse.

La fissure au deuxième étage doit être décapée pour vérifier l'état de la poutre, mais les éléments portent à croire qu'elle trouve son origine dans le mode constructif et ne présente pas de signe d'instabilité.
