# Asbestinventarisatetest

Steenweg op Ravels 12, 2360 Oud-Turnhout

Attestnummer : **20250208-000070.000**

Uitgegeven op : **08.02.2025**

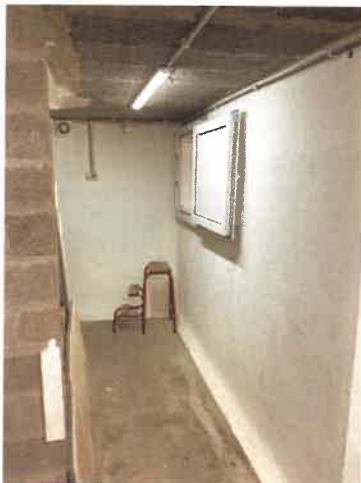
## Fiche 1: Kruipruimte

**Reden:** Er is geen volledige risicobeoordeling mogelijk

**Uitleg van de asbestdeskundige:** Ruimte lager dan 1,5m.

Buiten de bitumen rond de CV-leiding werden geen asbestverdachte materialen op het eerste zicht waargenomen. Deze bitumen werden bemonsterd en negatief bevonden op de aanwezigheid van asbest.

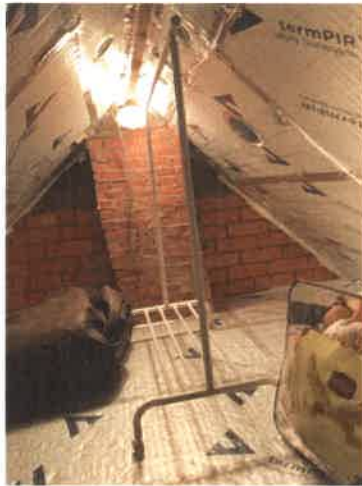
## Fiche 2: Inhoud gemetste schouwen

**Reden:** Er is geen volledige risicobeoordeling mogelijk

**Uitleg van de asbestdeskundige:** De inhoud van dit steense schouwwerk kan bij niet-destructief onderzoek niet worden waargenomen. Als bij afbraak van de schouw onverwacht of asbestverdacht materiaal tevoorschijn komt is het aangeraden een asbestdeskundige of -verwijderaar te raadplegen.

- Cementen schouwpijp
- Gips- of cementachtig materiaal achter de (sier)stenen (binnen)

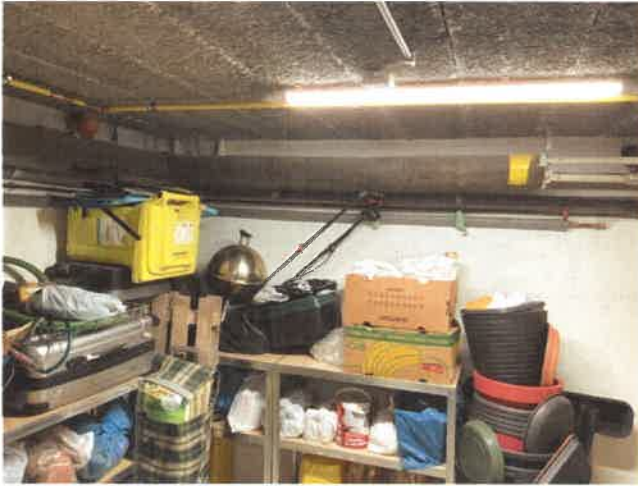
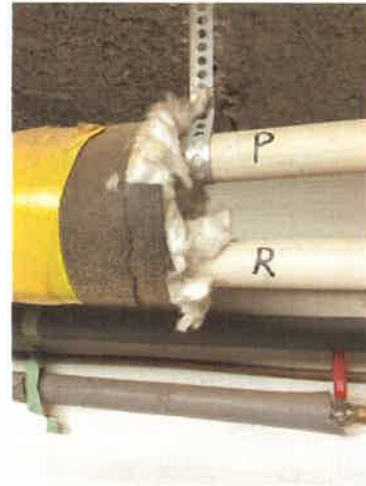
## Fiche 4: CV leiding in kelder en kruipruimte

Geen asbest

| # | Type | Referentie | Resultaat |
|---|---|---|---|
| 4.1 | Puntmonster | MM01 | Geen asbest |

| Opmerking | In de kelder is 4,5m aanwezig.<br>De lengte in de kruipruimte is moeilijk te bepalen. |

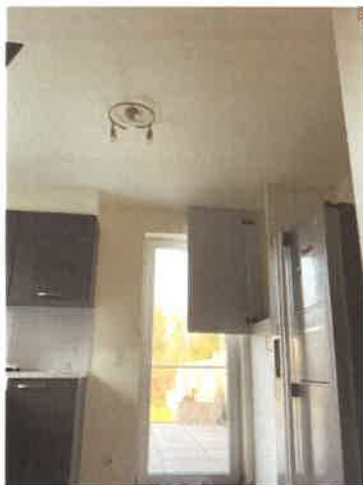
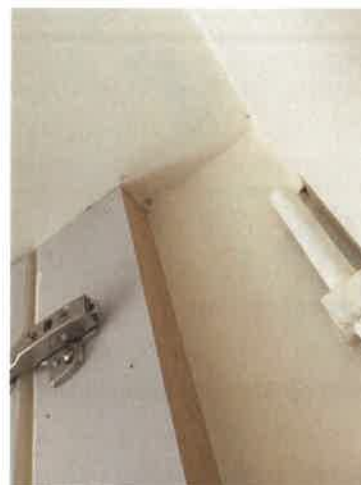
## Fiche 5: Pleisterwerk plafonds

Geen asbest

| # | Type | Referentie | Resultaat |
|---|---|---|---|
| 5.1 | Mengmonster | MM03 | Geen asbest |

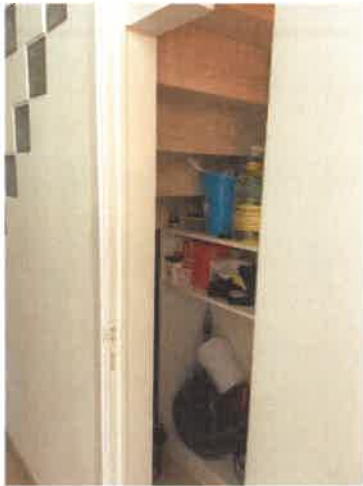
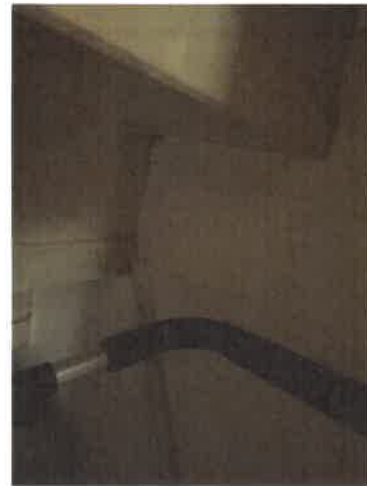
## Fiche 6: Pleisterwerk muren

Geen asbest

| # | Type | Referentie | Resultaat |
|---|---|---|---|
| 6.1 | Mengmonster | MM02 | Geen asbest |

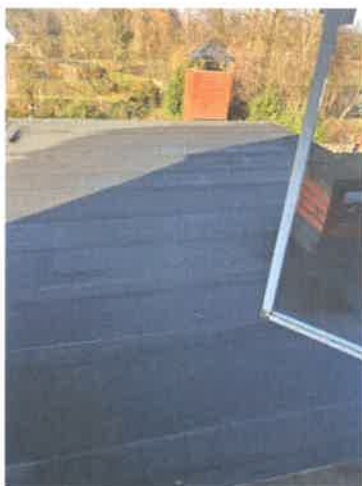
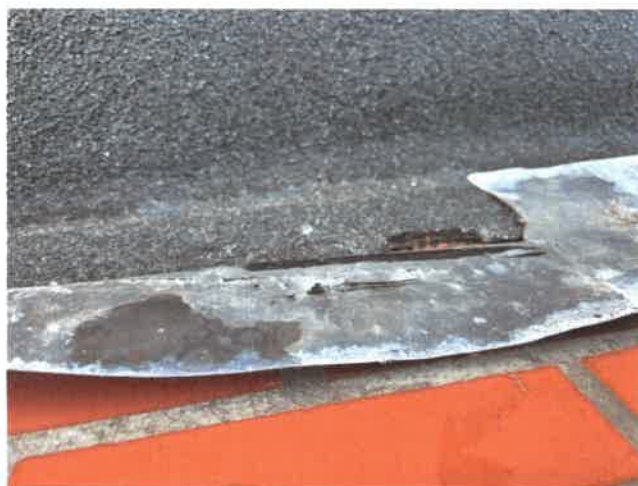
## Fiche 7: Roofing plat dak achteraan

Geen asbest

| # | Type | Referentie | Resultaat |
|---|---|---|---|
| 7.1 | Puntmonster | MM04 | Geen asbest |
