Asbestinventarisatetest

Verbindingsweg 1, 9120 Beveren-Kruibeke-Zwijndrecht

Attestnummer : 20250818-000353.000

Uitgegeven op : 18.08.2025

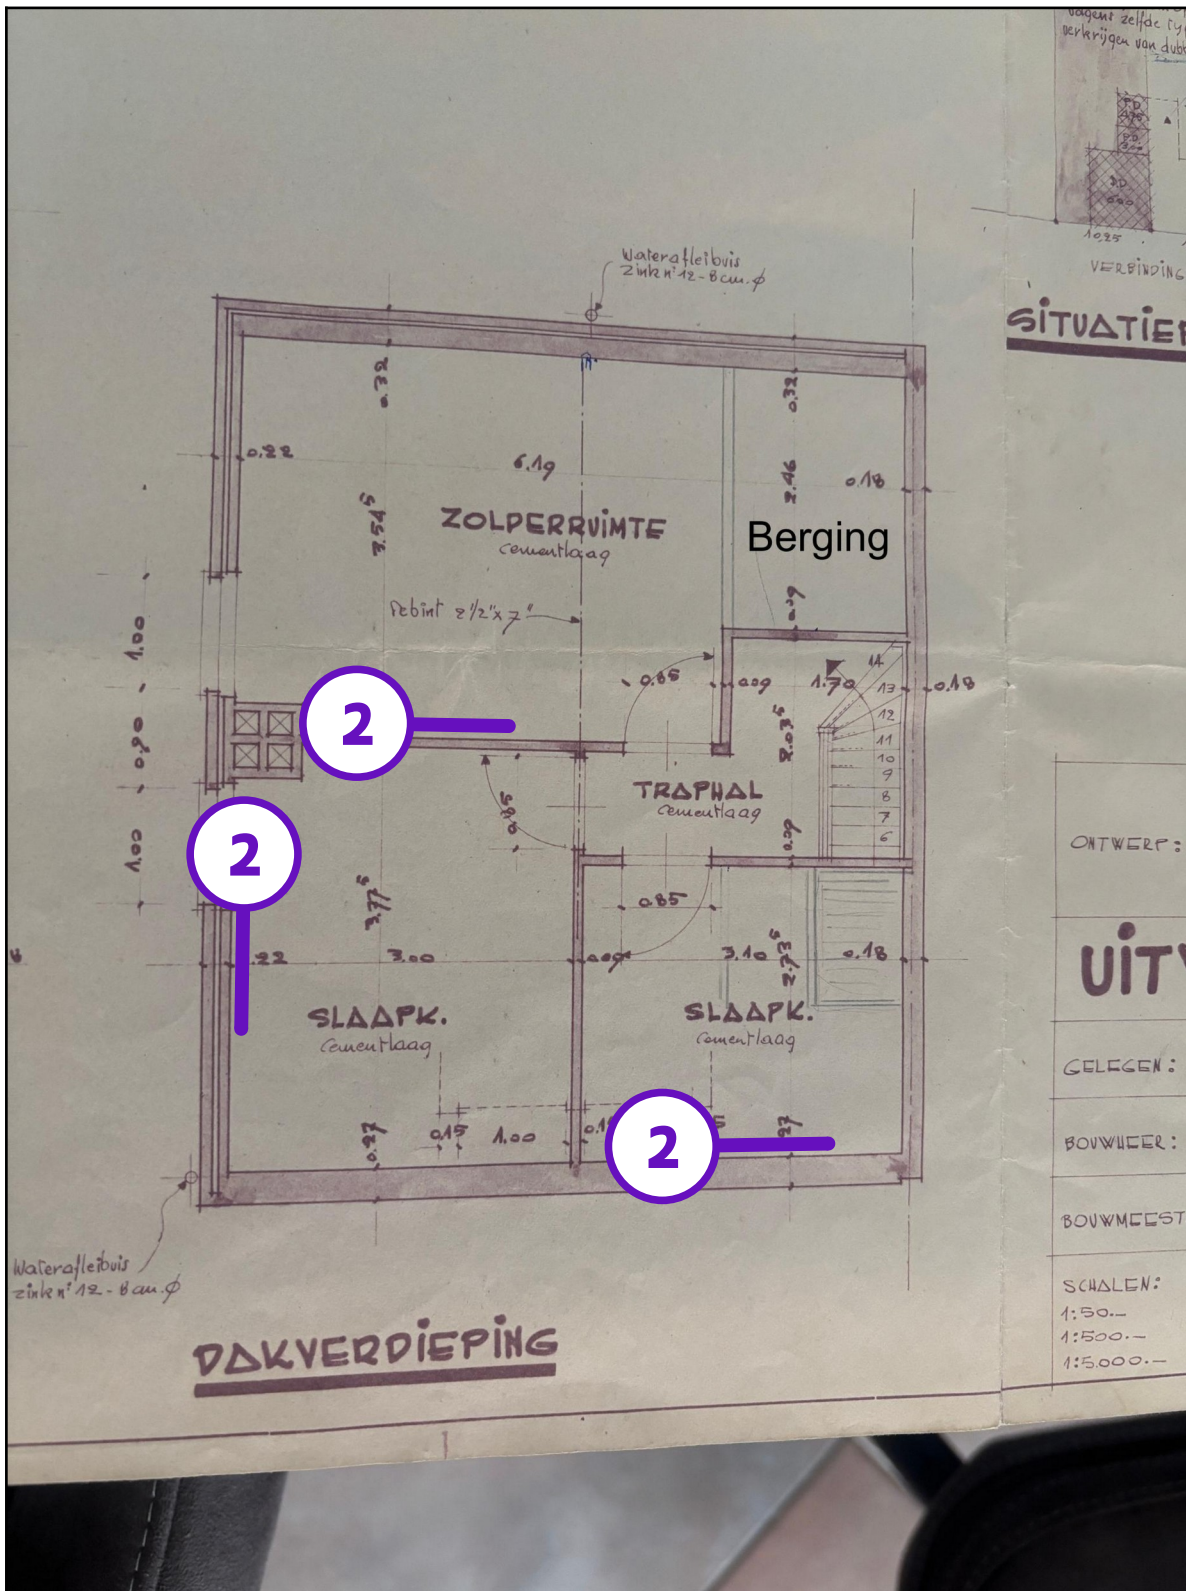
Plan 1.6: 2e verdieping

2. Dichtingen gietijzeren radiatoren	Advies	-
--------------------------------------	--------	---

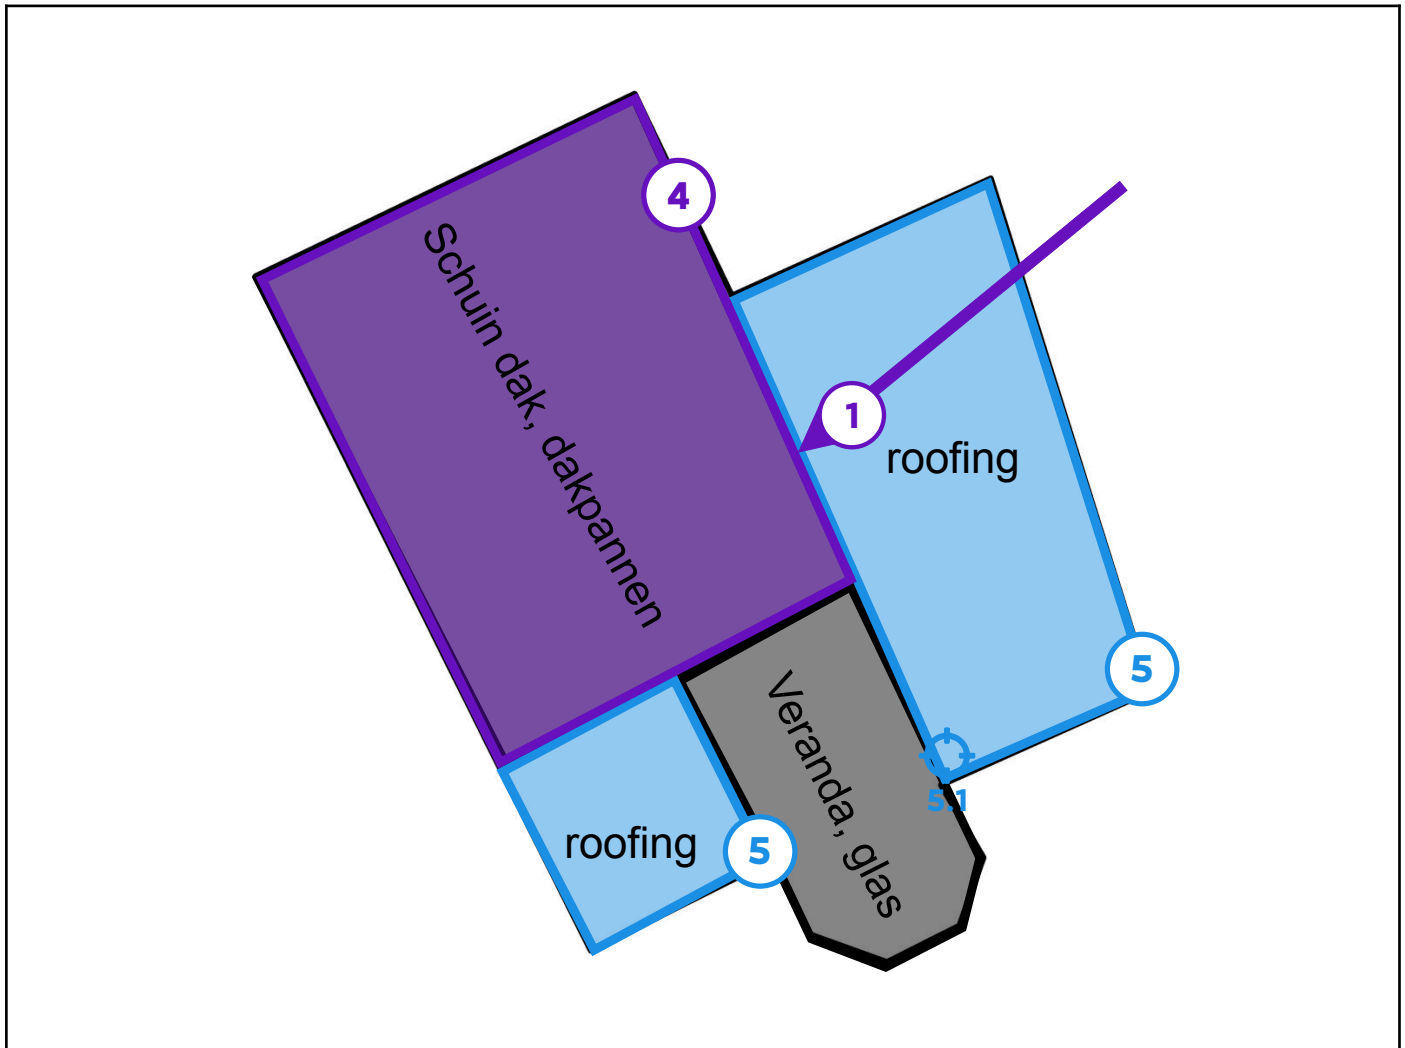
Plan 1.7: Dakenplan

Beschrijving	Type	Actie
1. Binnenzijde Schoorsteen op het dak	Beperking	-
4. Geen onderdak aanwezig	Advies	-
5. Roofing plat dak	Geen asbest	-
5.1 Code: M03	Puntmonster	-

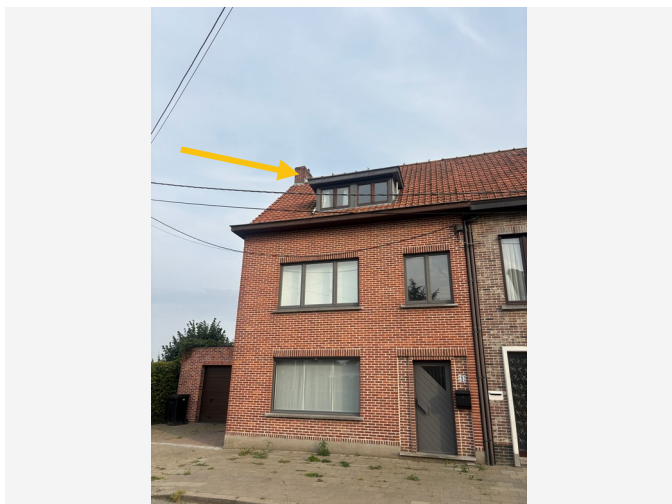
Situeringfoto

Tijdelijke beperking

Reden: Het te onderzoeken materiaal situeert zich hoger dan 3,50 m te rekenen vanaf een veilige ondergrond

Uitleg van de asbestdeskundige: Het rookgaskanaal is niet beoordeeld. Aan de binnenzijde is schouw niet zichtbaar. Aan de buitenzijde is het hoger dan 3,5 meter om de schoorsteen te inspecteren. Het is niet zichtbaar of er een asbestverdacht rookgaskanaal aanwezig is in de schoorsteen. Conform ons inspectieprotocol mogen wij een beperking inroepen voor hoogtes hoger dan 3,5 m. Indien men dit wil laten onderzoeken, dient er een nieuwe afspraak gemaakt te worden en moet er een hoogtewerker voorzien worden, evenals iemand die bevoegd is om deze te bedienen en eventueel een techniek die de al dan niet aanwezige schouwhoed kan afnemen en weer terugplaatsen. Er zijn foto's die genomen zijn met een drone maar hier is het rookgaskanaal onvoldoende zichtbaar om te beoordelen.

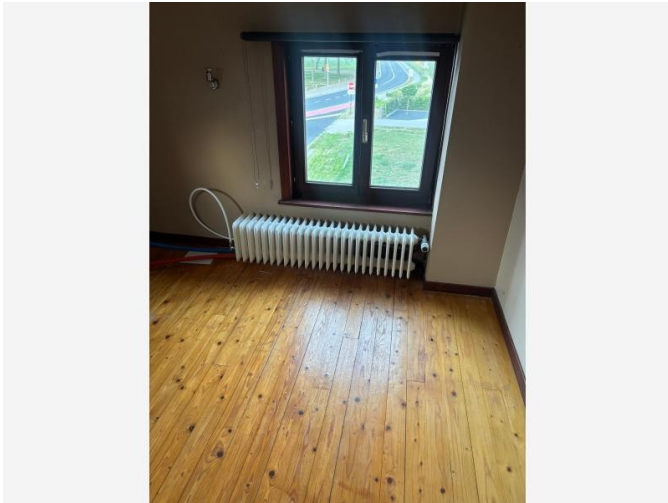
Vrije foto

Tijdens onze inspectie trokken de gietijzeren radiatoren op de 2e verdieping onze aandacht. Deze radiatoren bevatten vaak pakkingen die mogelijk asbestverdacht of asbesthoudend zijn. Omdat wij geen destructieve methoden mogen toepassen, hebben we visueel aan de buitenzijde geen pakkingen kunnen vaststellen. Bij renovatie of sloop is een destructief onderzoek naar deze radiatoren echter noodzakelijk, aangezien de kans groot is dat ze asbesthoudende pakkingen bevatten.

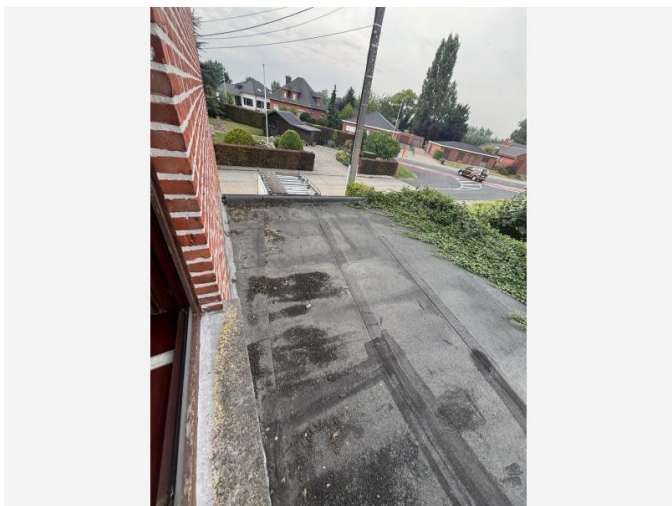
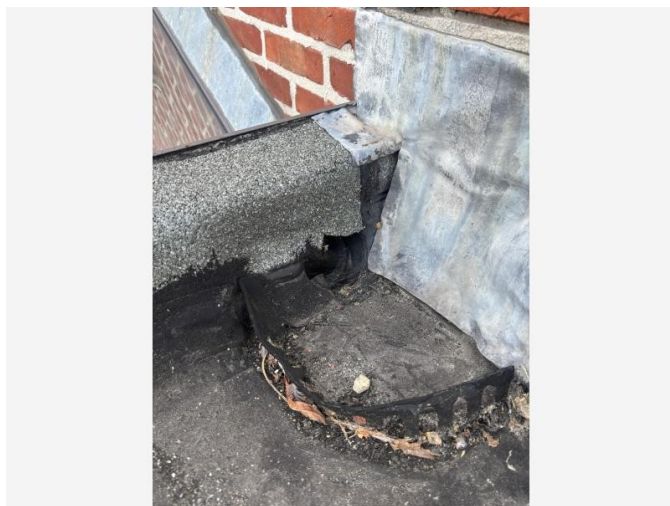
Fiche 5: Roofing plat dak

Geen asbest

#	Type	Referentie	Resultaat
5.1	Puntmonster	M03	Geen asbest

Beschrijving	Roofing plat dak
Omgeving	Buiten
Primaire drager	Plat dak
Bindmiddel van materiaal	Bitumen (roofing, teer, asfalt)
Gebondenheid op basis van bindmiddel	Hecht
Hoeveelheid (oppervlakte - aantal)	<ul style="list-style-type: none">• 20,00 m² - 1 stuk
Totale oppervlakte	20,00 m ²
Identificatiemethode	Vaststelling met monstername
Destructieve handeling voor identificatie	Nee
Opmerking	<p>Deze oppervlakte, volumes en gewichten zijn niet gemeten, maar geschat op basis van een benadering van de aanwezige roofing (de opgegeven hoeveelheden mogen niet gebruikt worden als maatstaf voor heffingen). Om gevolgschade en lekkages te voorkomen en niet destructief te werk te gaan, is alleen de toplaag bemonsterd. We kunnen geen uitspraak doen over de onderliggende lagen. Bij renovatie of sloop dient er een destructief onderzoek uitgevoerd te worden van de roofing.</p>

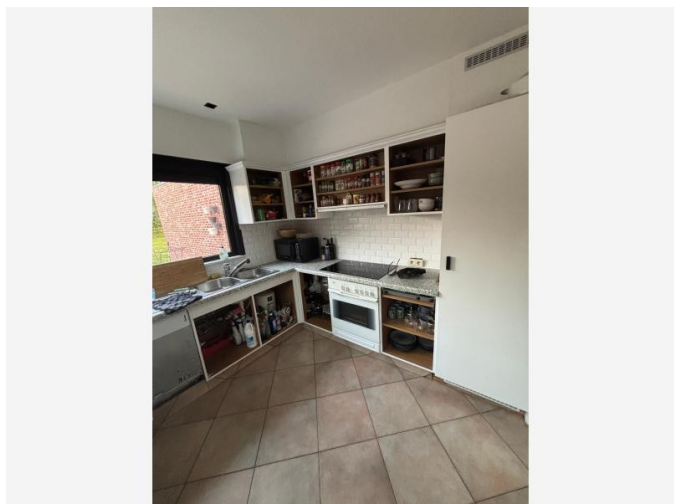
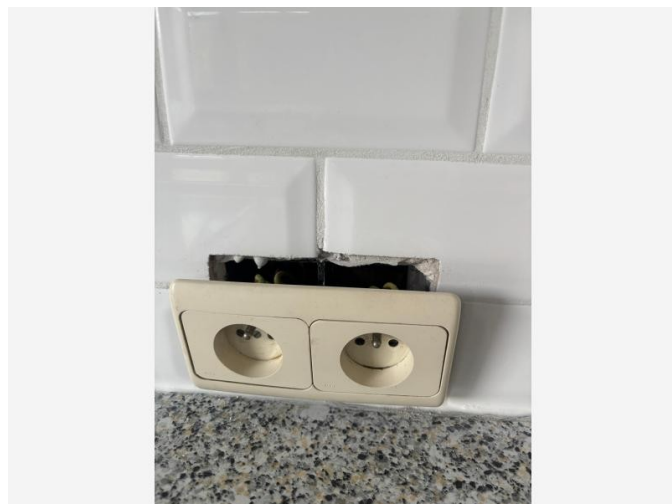
Fiche 6: Pleisterwerk muren

Geen asbest

#	Type	Referentie	Resultaat
6.1	Mengmonster	M01	Geen asbest

Beschrijving	Pleisterwerk muren
Omgeving	Binnen
Primaire drager	Binnenwand
Bindmiddel van materiaal	Gips - kalk
Gebondenheid op basis van bindmiddel	Niet-hechtgebonden
Hoeveelheid (oppervlakte - dikte - aantal)	• 180,00 m ² - 1,00 cm - 1 stuk
Totaal volume	1,80 m ³
Identificatiemethode	Vaststelling met monstername
Destructieve handeling voor identificatie	Nee
Opmerking	<p>Deze oppervlakte, volumes en gewichten zijn niet gemeten, maar geschat op basis van een benadering van het aanwezig pleisterwerk in alle muren (de opgegeven hoeveelheden mogen niet gebruikt worden als maatstaf van heffing).</p> <p>Staalname in volgende ruimtes :</p> <p>Keuken, berging en traphal. Stookruimte = garage, hier is geen pleisterwerk aanwezig.</p>

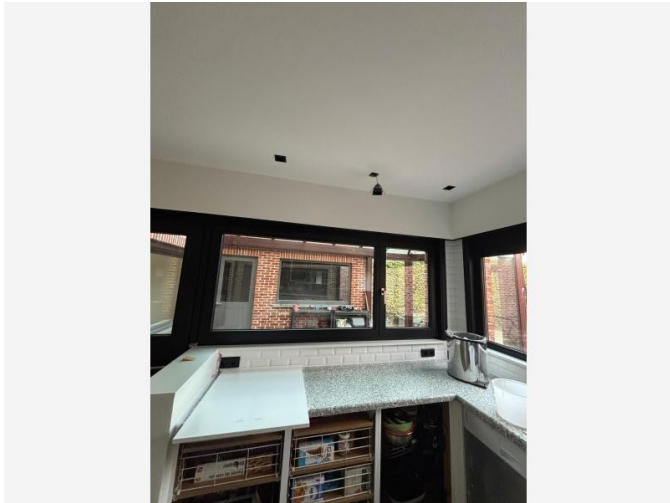
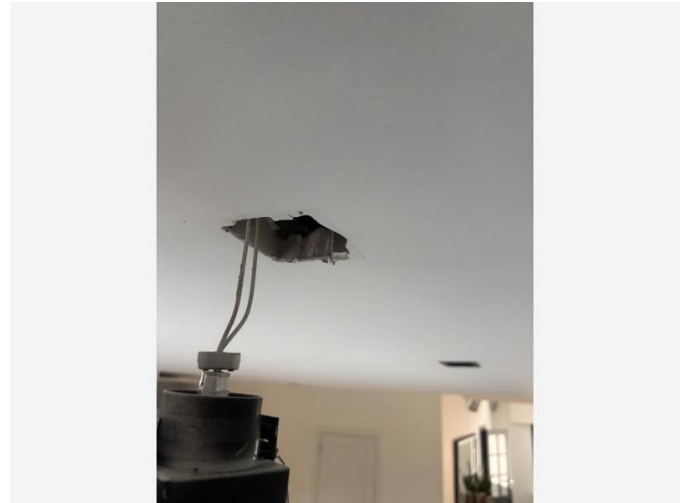
Geen asbest

#	Type	Referentie	Resultaat
7.1	Mengmonster	M02	Geen asbest

Beschrijving	Pleisterwerk plafonds
Omgeving	Binnen
Primaire drager	Plafond
Bindmiddel van materiaal	Gips - kalk
Gebondenheid op basis van bindmiddel	Niet-hechtgebonden
Hoeveelheid (oppervlakte - dikte - aantal)	• 100,00 m ² - 1,00 cm - 1 stuk
Totaal volume	1,00 m ³
Identificatiemethode	Vaststelling met monstername
Destructieve handeling voor identificatie	Nee
Opmerking	<p>Deze oppervlakte, volumes en gewichten zijn niet gemeten, maar geschat op basis van een benadering van het aanwezig pleisterwerk in alle plafonds (de opgegeven hoeveelheden mogen niet gebruikt worden als maatstaf van heffing).</p> <p>Staalname in volgende ruimtes :</p> <p>Keuken, traphal, slaapkamer. Stookruimte = Garage, hier is geen pleisterwerk aanwezig.</p>
