# Asbestinventarisatetest

Hooidonkeinde 16, 2980 Zoersel

Attestnummer : 20250807-000284.000

Uitgegeven op : 07.08.2025

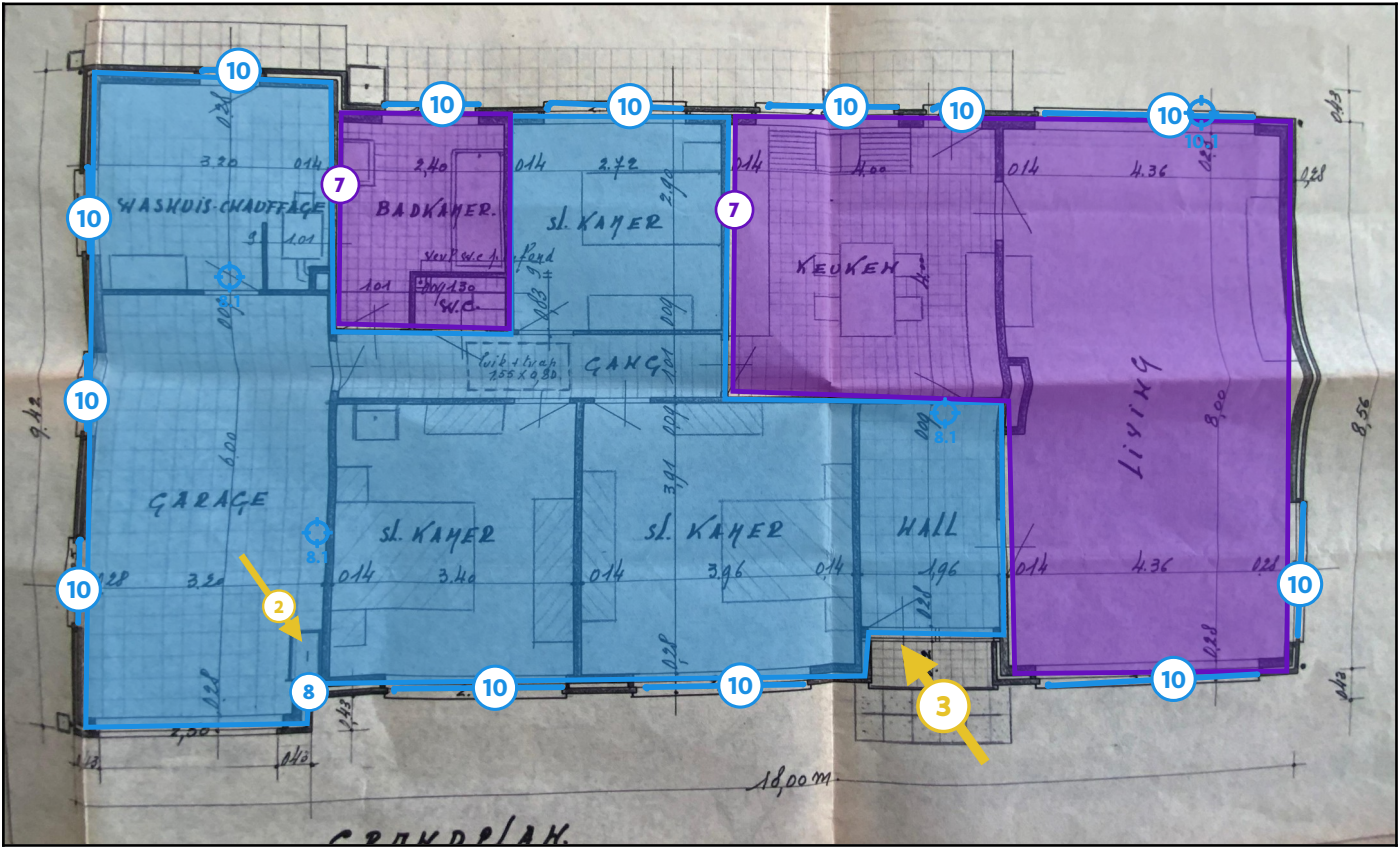
# Plan 1.2: Grondplan glv

| Beschrijving | Type | Actie |
|---|---|---|
| 2. Elektriciteit meter | Asbestmateriaal | Zorgvuldig beheren |
| 3. Plaat voordeur | Asbestmateriaal | Zorgvuldig beheren |

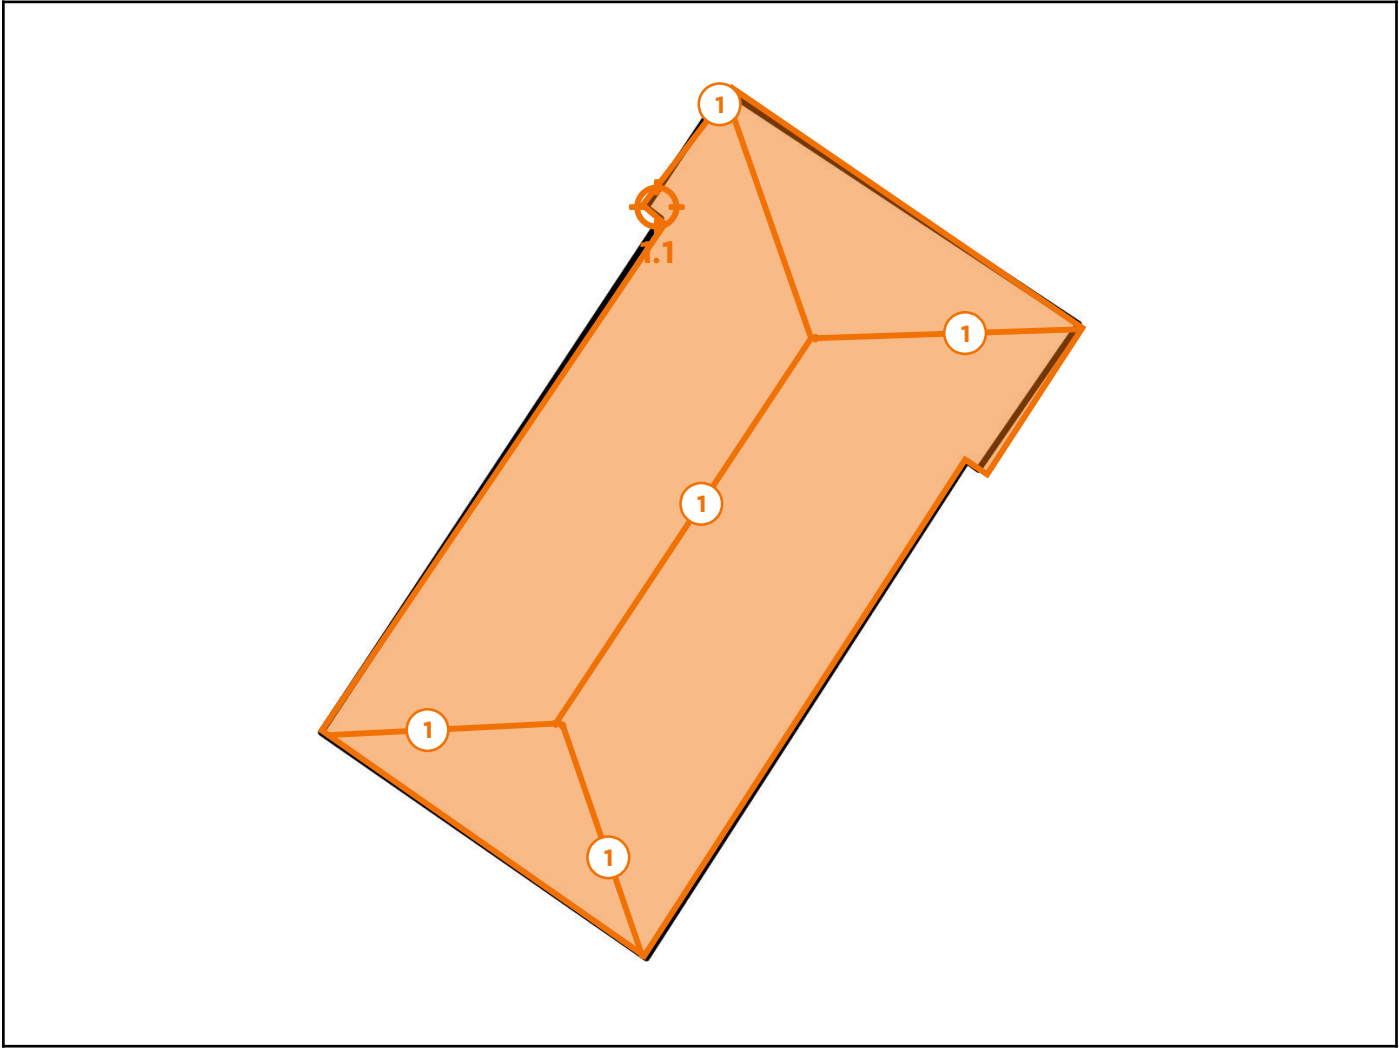
# Plan 1.5: Dakplan

| Beschrijving | Type | Actie |
|---|---|---|
| 1. Dakbedekking leien | Asbestmateriaal | <a href="#">Verwijderen</a> |
| 1.1 Code: ID3 | Puntmonster | - |

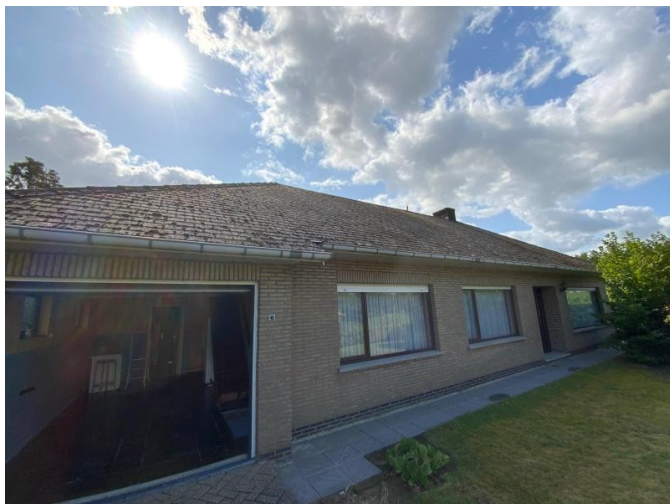
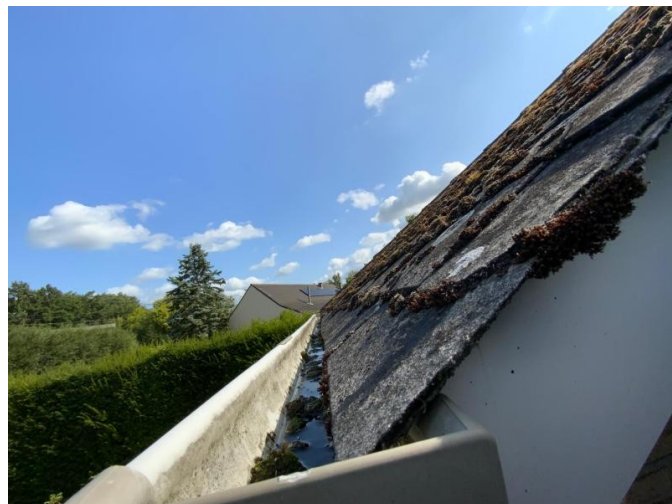
Het asbestmateriaal valt onder de mijlpaal van 2034.

| Eindbeoordeling materiaalisico | Verhoogd materiaalisico en/of verhoogde kans op vezelvrijgave |

| Gebondenheid | Categorie 1: hechtgebonden in oorsprong |
| Asbestsoort (vezeltype) | Alleen chrysotiel |
| Asbestconcentratie | Laag (< 50%) |
| Afschermingsgraad van het gehele materiaal | Geheel of deels (ook) vrij aan de binnenlucht |
| Toestand van het materiaal | Matig beschadigd, matig verweerd |

| # | Type | Referentie | Resultaat |
|---|---|---|---|
| 1.1 | Puntmonster | ID3 | Chrysotiel |

| Beschrijving | Dakbedekking leien |
| Asbestmateriaal | Dak- en gevelbekleding - Lei, shingle |
| Hoeveelheid (oppervlakte - aantal) | • 226,00 m <sup>2</sup> - 1 stuk |

Verwijderen

- Verwijder dit asbestmateriaal zo snel mogelijk. Volg de toestand goed op.
- Hemelwater dat afspoelt van asbestcement daken of gevels kan asbestdeeltjes bevatten. Gebruik het enkel voor gesloten circuits (bv. spoelen toiletten). Reinig na het vervangen van het dak of de gevel de dakgoten en regenwaterput of -ton om asbesthoudend sediment of slib te verwijderen

- Eenvoudige handelingen: mag via doe-het-zelf of door werknemer(s) met opleidingsattest eenvoudige handelingen  
Deze toepassing kan verwijderd worden met eenvoudige handelingen. Door het grote volume en moeilijke bereikbaarheid is het aangeraden om dit te laten verwijderen door een professional die beschikt over het opleidingsattest 'Asbestverwijdering eenvoudige handelingen'. Bij het verwijderen moet steeds rekening worden gehouden met alle milieu- en veiligheidsvoorschriften.

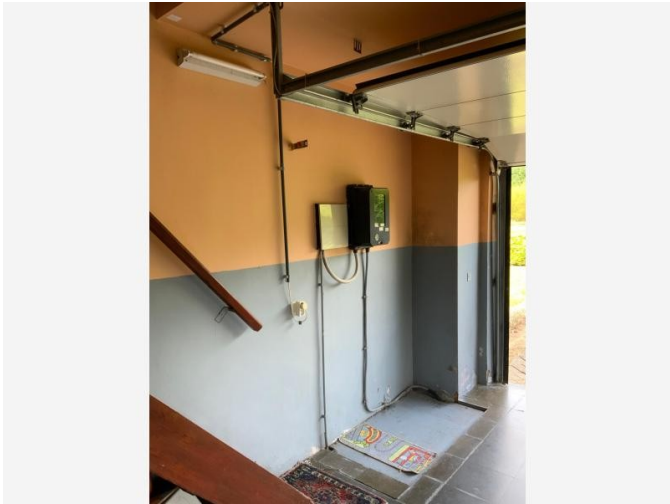
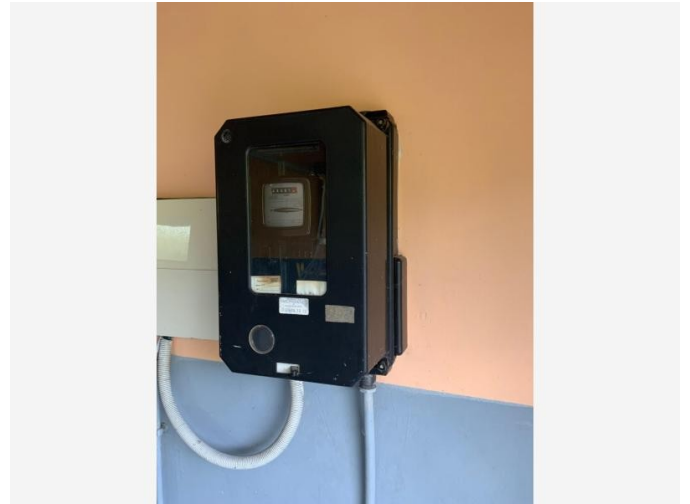
Het asbestmateriaal valt onder de mijlpaal van 2040.

| Eindbeoordeling materiaalrisico | Laag materiaalrisico en/of verlaagde kans op vezelvrijgave |

| Asbestsoort (vezeltype) | Crocidoliet aanwezig |
| Toestand van het materiaal | Onbeschadigd, niet verweerd |

| Beschrijving | Elektriciteit meter |
| Asbestmateriaal | Plaat, paneel, tablet - Type Bakeliet |

Zorgvuldig beheren

- Zorg voor een veilig beheer. Vermijd het beschadigen van het asbestmateriaal. Controleer de toestand jaarlijks op wijzigingen.

- Eenvoudige handelingen: mag via doe-het-zelf of door werknemer(s) met opleidingsattest eenvoudige handelingen  
De bakelieten elektriciteitskast moet verwijderd worden door een professional die een elektrische opleiding heeft gevolgd. Bij het verwijderen moet steeds rekening worden gehouden met alle milieu- en veiligheidsvoorschriften.

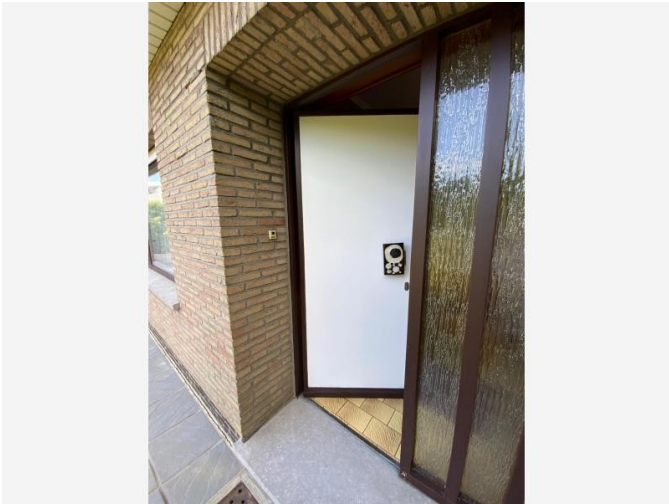
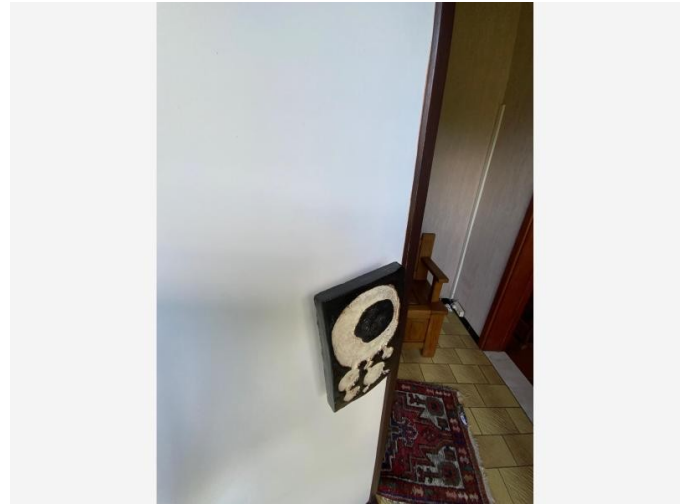
Het asbestmateriaal valt onder de mijlpaal van 2040.

| Eindbeoordeling materiaalrisico | Laag materiaalrisico en/of verlaagde kans op vezelvrijgave |

| Asbestsoort (vezeltype) | Crocidoliet aanwezig |
| Toestand van het materiaal | Onbeschadigd, niet verweerd |

| Beschrijving | Plaat voordeur |
| Asbestmateriaal | Plaat, paneel, tablet - Geëmailleerd, type Glasal |
| Opmerking | <p>Betreft plaat aan binnenkant en buitenkant</p> <p>De oppervlakte of lopende meters of gewicht zijn ter plaatsen bij benadering opgemeten. Deze hoeveelheid kan niet worden overgenomen in een eventuele meetstaat.</p> |

Zorgvuldig beheren

- Zorg voor een veilig beheer. Vermijd het beschadigen van het asbestmateriaal. Controleer de toestand jaarlijks op wijzigingen.

- Eenvoudige handelingen: mag via doe-het-zelf of door werknemer(s) met opleidingsattest eenvoudige handelingen  
Deze toepassing kan met eenvoudige handelingen verwijderd worden door een doe-het-zelfer of een professional die beschikt over het opleidingsattest 'Asbestverwijdering eenvoudige handelingen'. Bij het verwijderen moet steeds rekening worden gehouden met alle milieu- en veiligheidsvoorschriften.

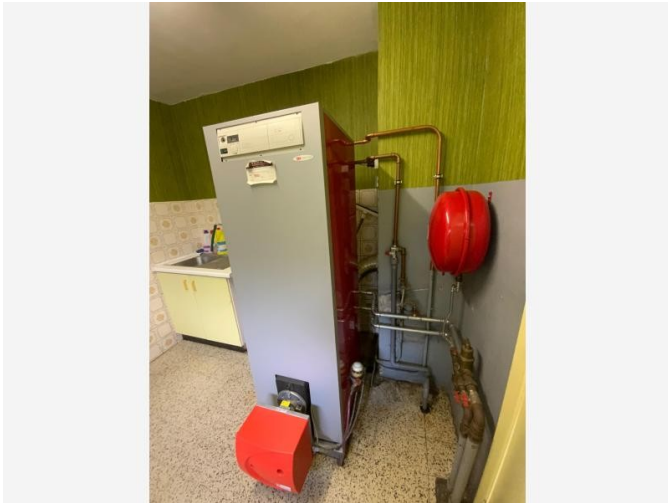
Verwarmingsketel is van 2015

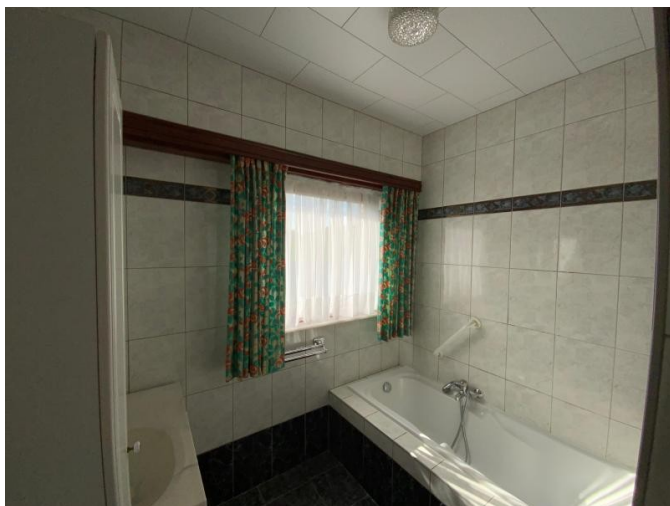
Overige binnenwanden zijn uitgevoerd met wandtegels of cement pleisterwerk of gipskartonplaten of metselwerk

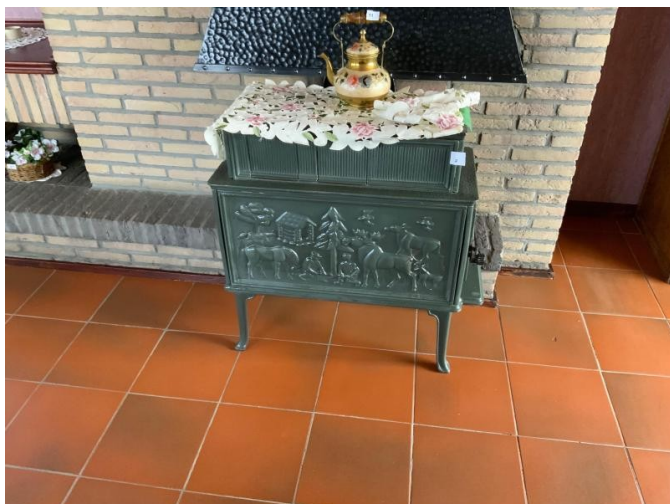
In de kachel zit een keramische dichtingskoord. Dit is niet asbestverdacht.

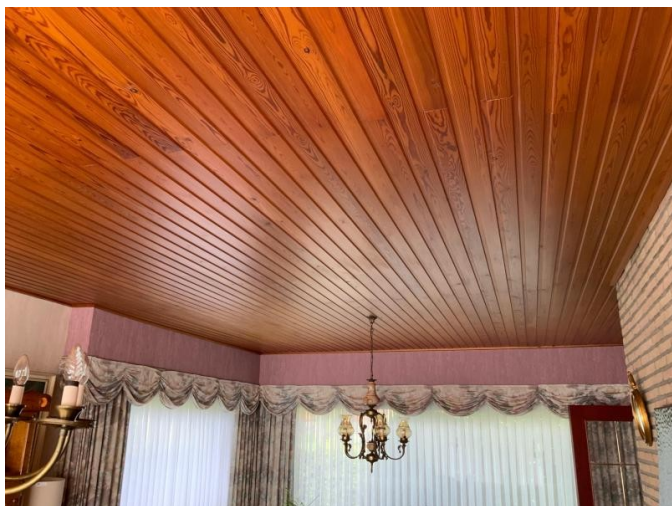
Overige plafonds zijn uitgevoerd met houtwerk of gipskartonplaten

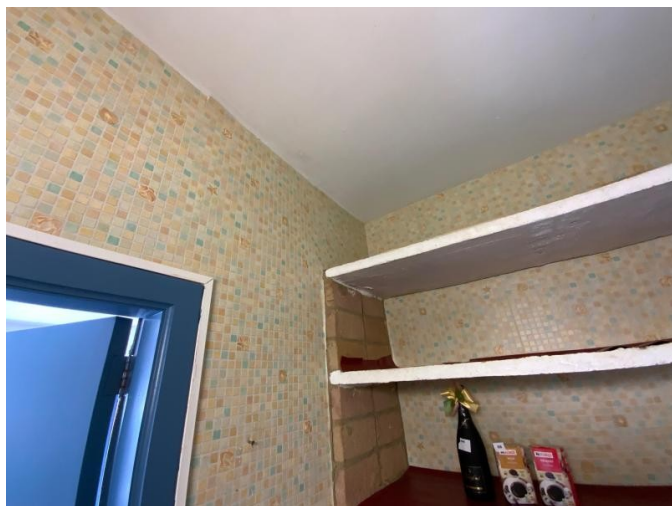
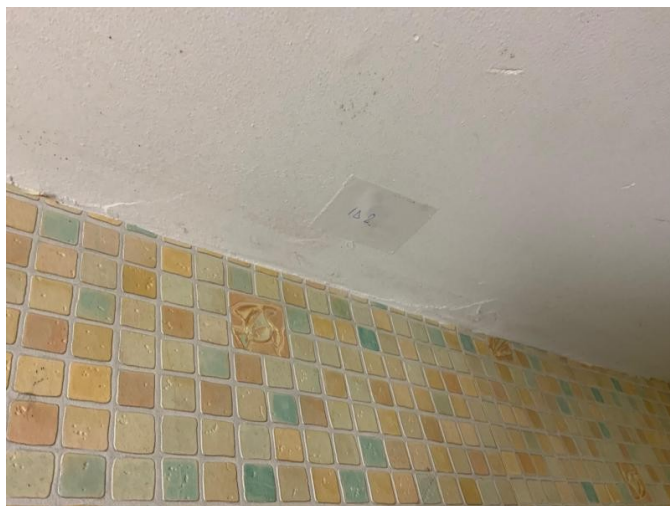
## Fiche 8: Pleisterwerk plafond

Geen asbest

| # | Type | Referentie | Resultaat |
|---|---|---|---|
| 8.1 | Mengmonster | ID2 | Geen asbest |

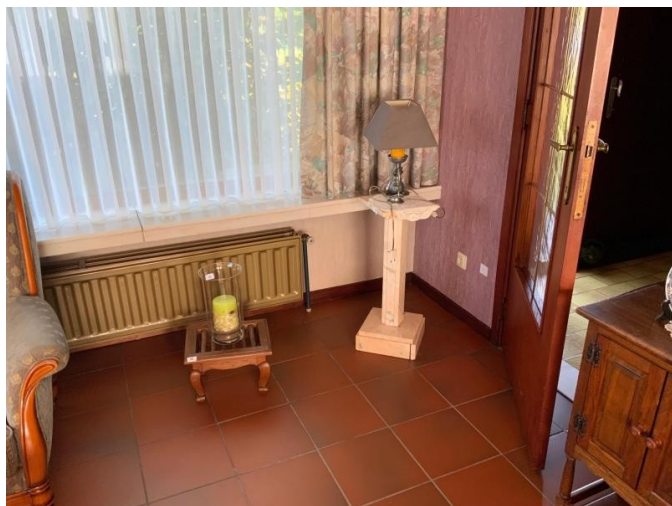
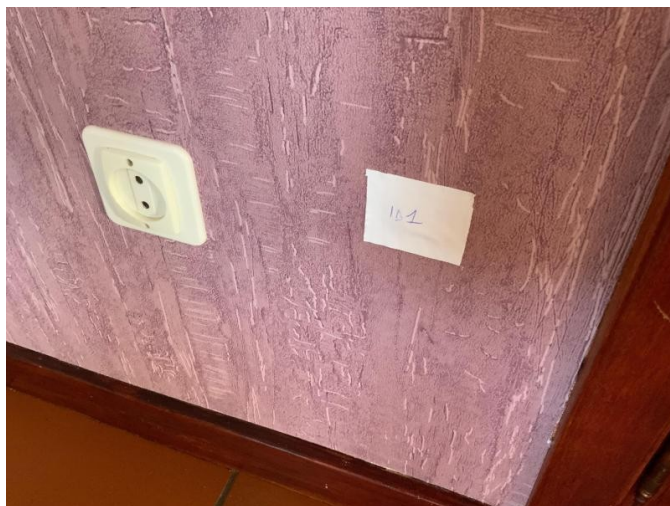
## Fiche 9: Pleisterwerk muur

Geen asbest

| # | Type | Referentie | Resultaat |
|---|---|---|---|
| 9.1 | Mengmonster | ID1 | Geen asbest |

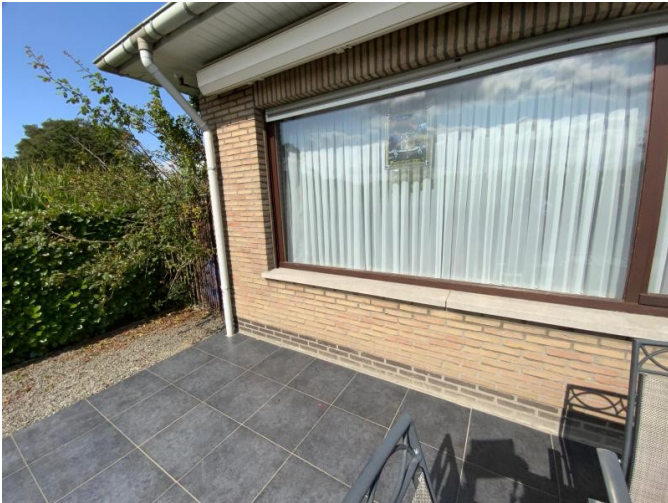
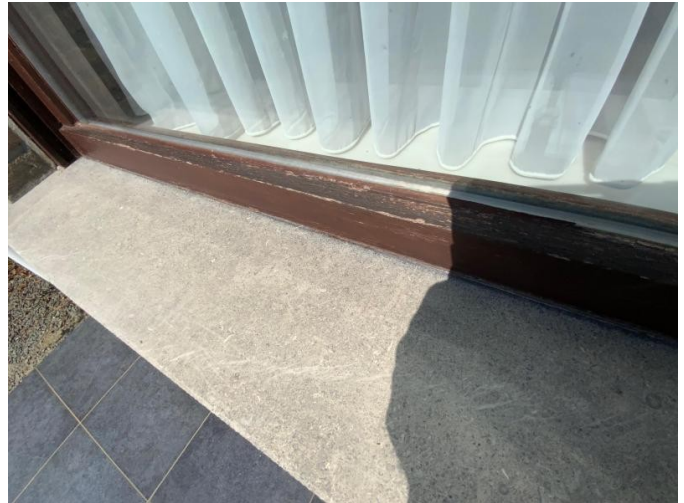
## Fiche 10: Mastiek raam/ glas

Geen asbest

| # | Type | Referentie | Resultaat |
|---|---|---|---|
| 10.1 | Puntmonster | ID4 | Geen asbest |
