# Asbestinventarisat attest

Antwerpsesteenweg 145, 2390 Malle

Attestnummer : 20250821-000446.000

Uitgegeven op : 21.08.2025

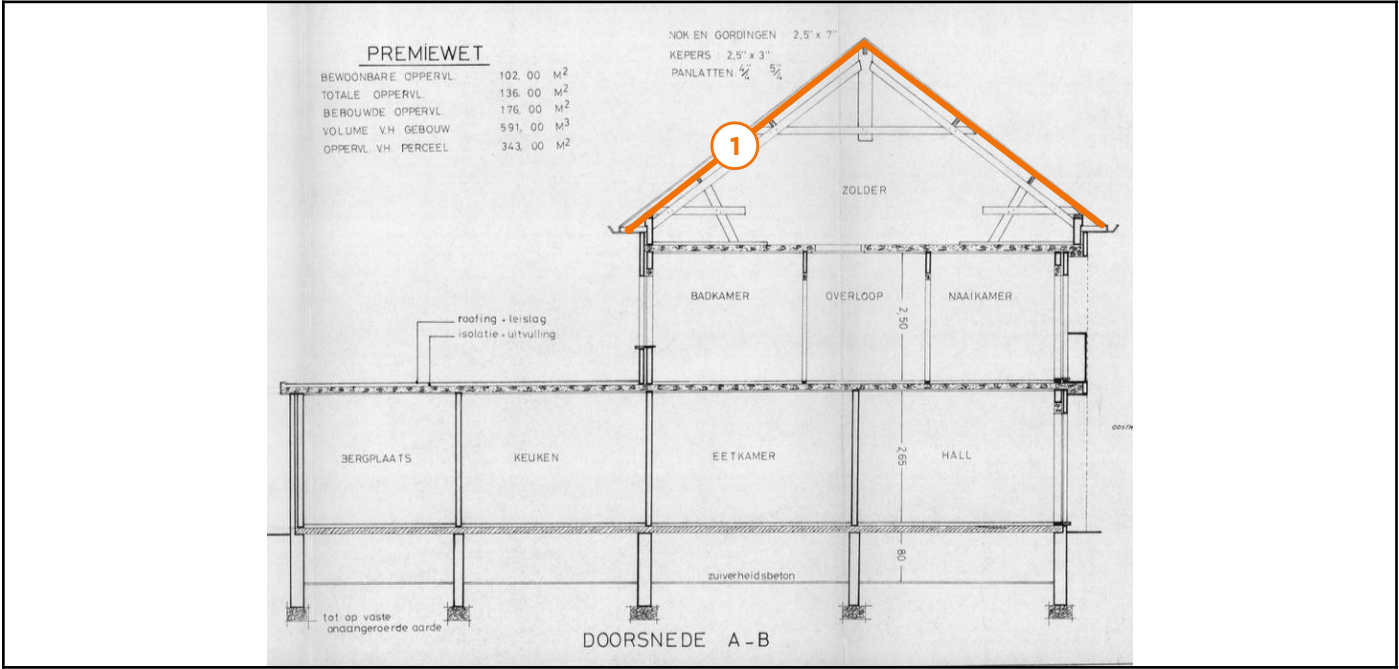
# Plan 1.3: Doorsnede

| Beschrijving | Type | Actie |
|---|---|---|
| 1. Woning - leien - schuin dak | Asbestmateriaal | Verwijderen |

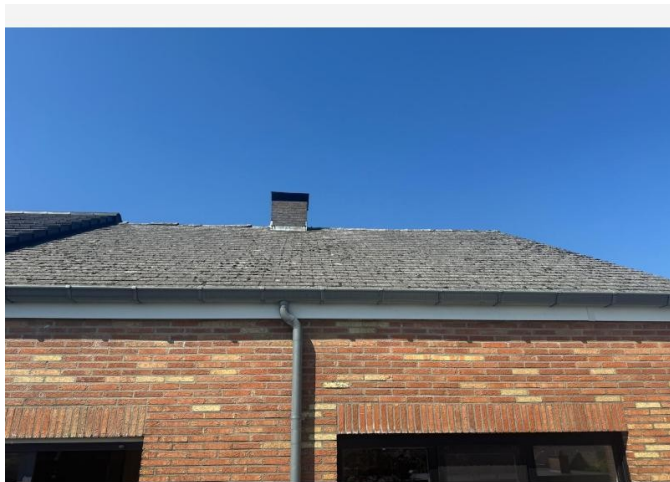
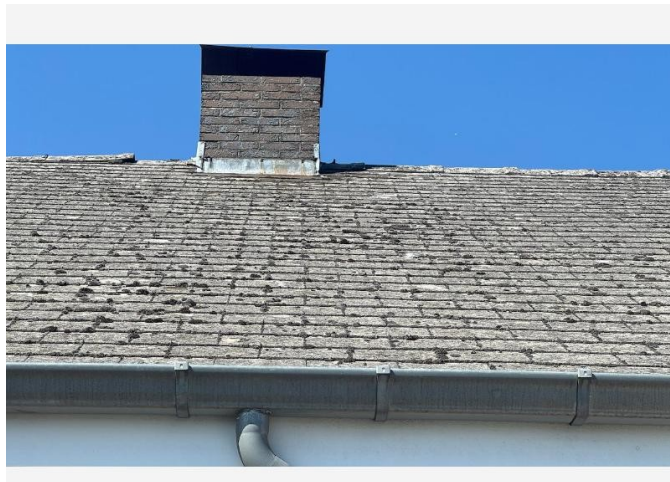
- Eenvoudige handelingen: enkel door erkend asbestverwijderaar  
De leien bevinden zich in slechte staat, de toepassing kan moeilijk verwijderd worden zonder vrijgave van asbestvezels. Roep de hulp in van een erkend asbestverwijderaar.

| Eindbeoordeling materiaalrisico | Verhoogd materiaalrisico en/of verhoogde kans op vezelvrijgave |

| Asbestsoort (vezeltype) | Crocidoliet aanwezig |
| Toestand van het materiaal | Matig beschadigd, matig verweerd |

| Beschrijving | Woning - leien - schuin dak |

- Verwijder dit asbestmateriaal zo snel mogelijk. Volg de toestand goed op.
- Hemelwater dat afspoelt van asbestcement daken of gevels kan asbestdeeltjes bevatten. Gebruik het enkel voor gesloten circuits (bv. spoelen toiletten). Reinig na het vervangen van het dak of de gevel de dakgoten en regenwaterput of -ton om asbesthoudend sediment of slib te verwijderen

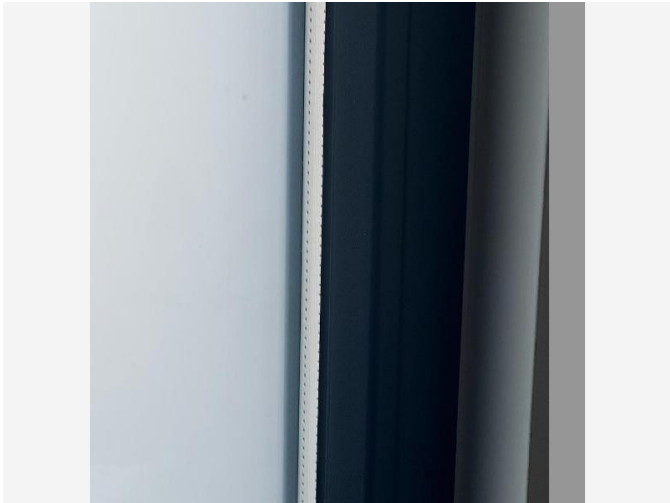
Tijdens de inspectie zijn de ramen grondig gecontroleerd. Er is vastgesteld dat de ramen volledig afgedicht zijn met elastische kit met in de volledige doorsnede dezelfde kleur. Deze zijn niet-asbestverdacht.

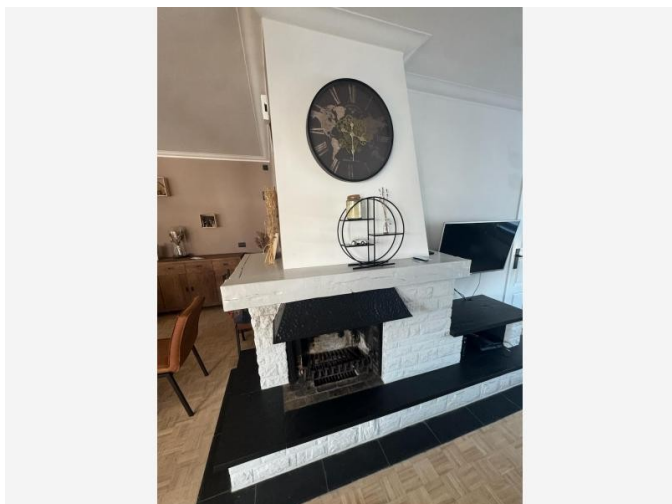
In de rookgasafvoer kunnen zich asbesthoudende materialen bevinden, laat bij werken bijkomend onderzoek uitvoeren om de aanwezigheid van asbest uit te sluiten.

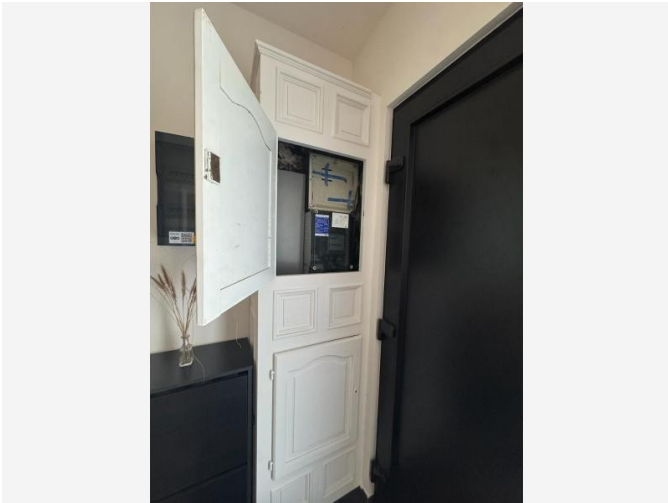
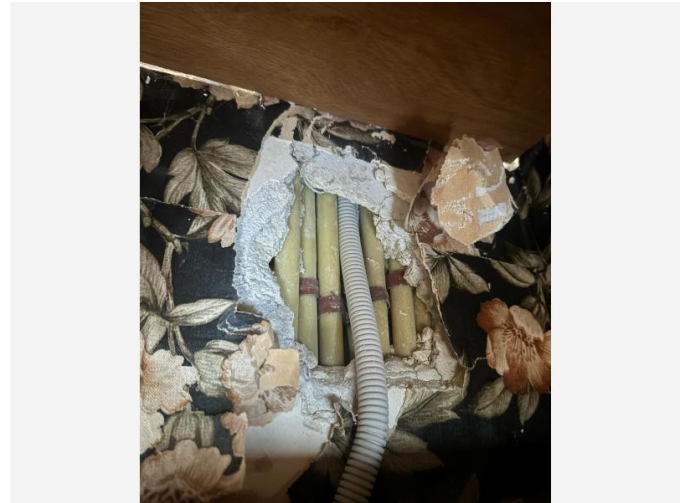
Geen asbest

| Beschrijving | Woning - pleisterwerk - muren |

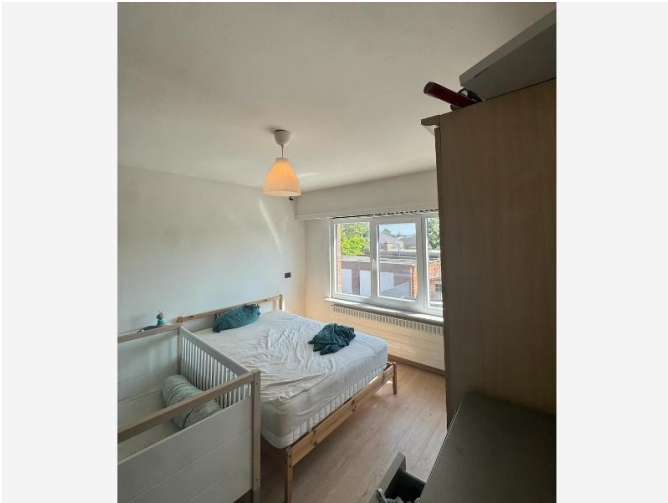
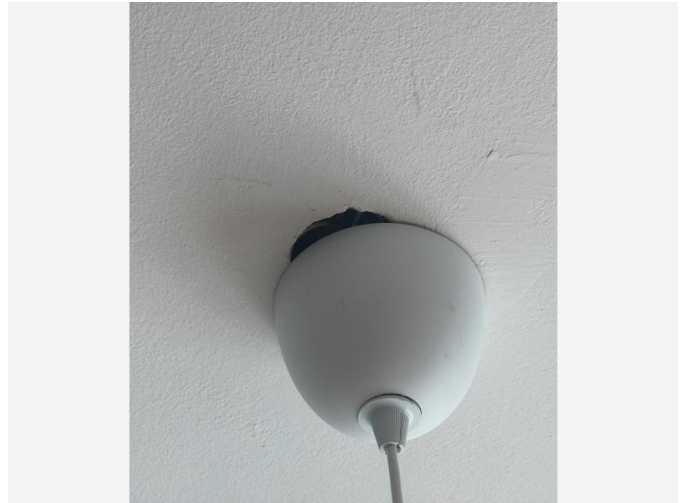
Geen asbest

| Beschrijving | Woning - pleisterwerk - plafonds |
