# Asbestinventarisatetest

Kammestraat 13, 3560 Lummen

Attestnummer : 20250811-000275.000

Uitgegeven op : 11.08.2025

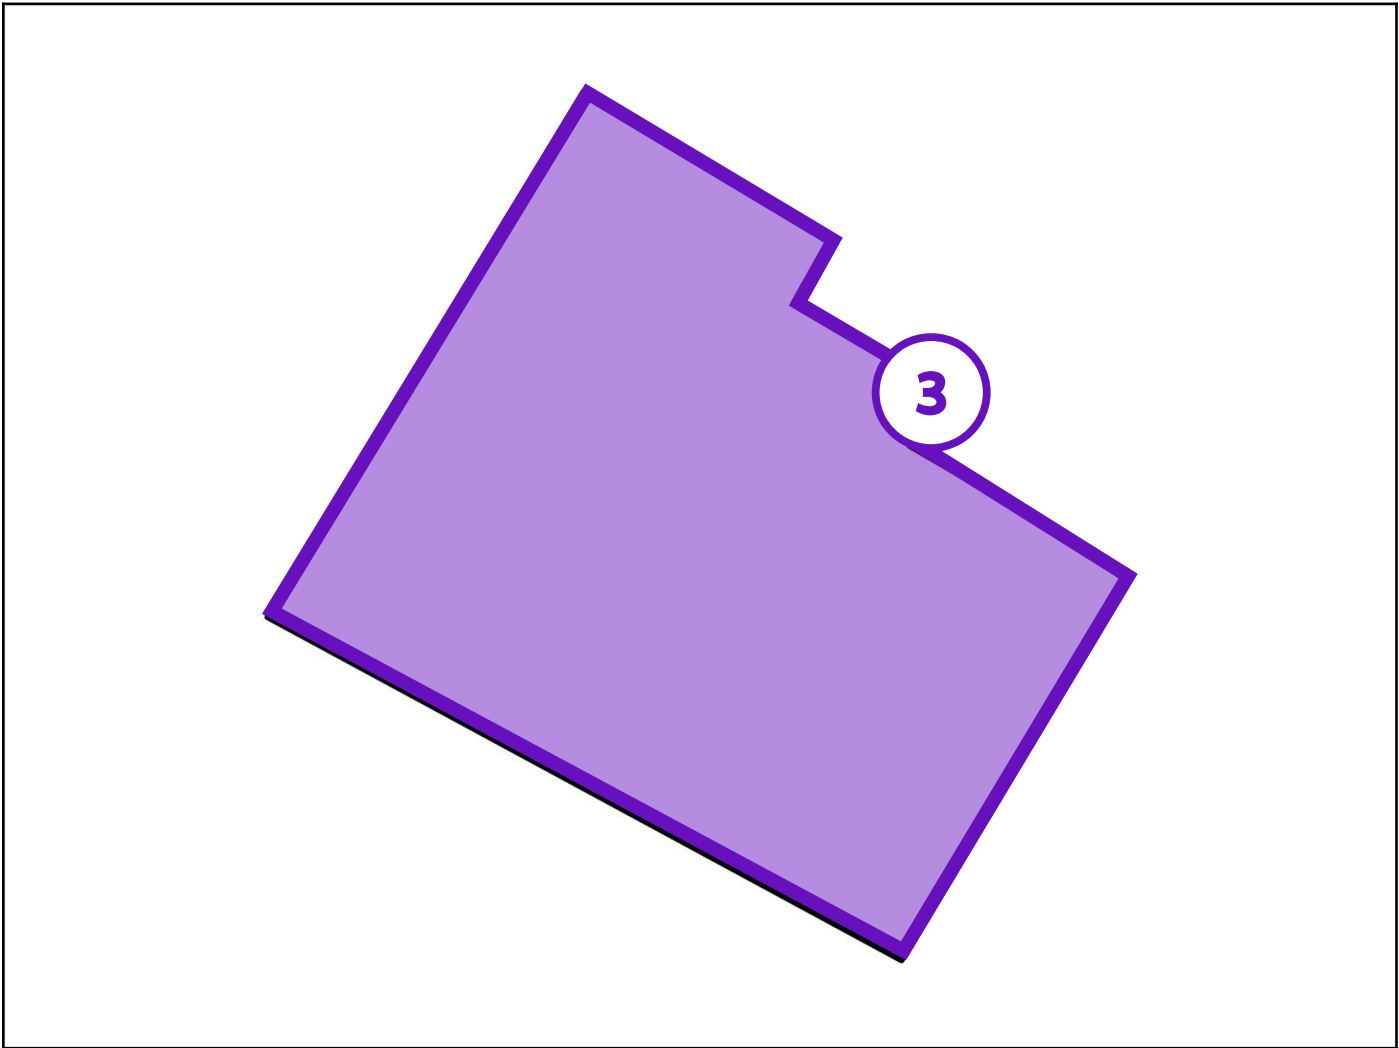
# Plan 1.1: Plan woning (beperking)

| Beschrijving | Type | Actie |
|---|---|---|
| 3. Dak | Beperking | - |

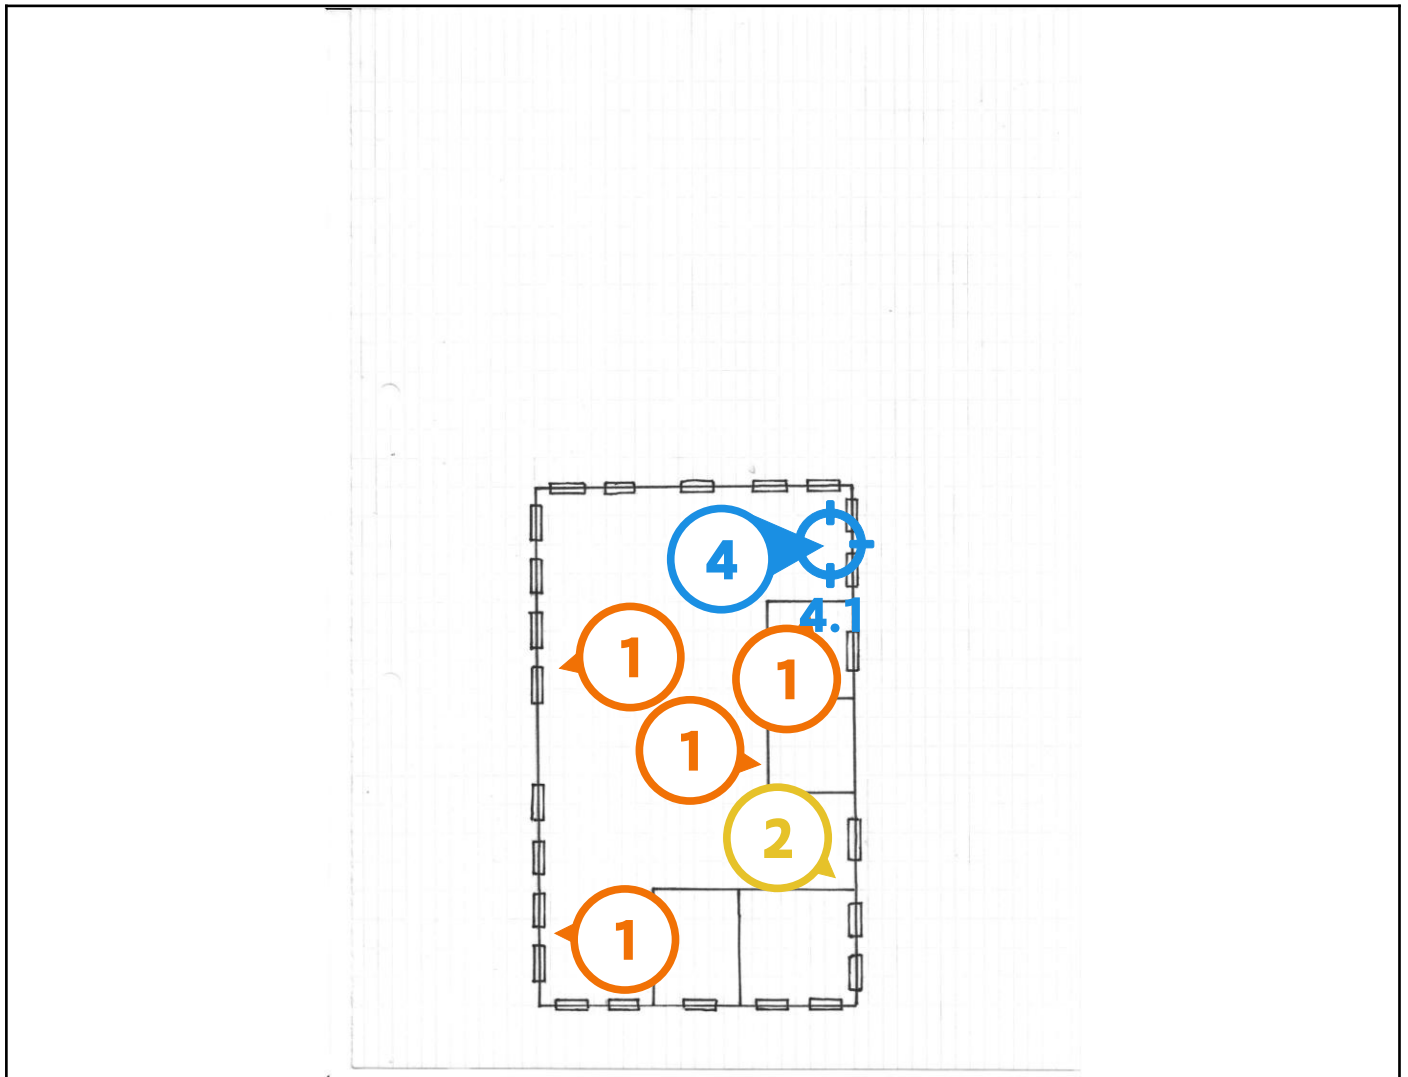
## Plan 1.6: Grondplan kelder (bakeliet + bitumen)

| Beschrijving | Type | Actie |
|---|---|---|
| 1. Bakeliet stopcontact + bel | Asbestmateriaal | Verwijderen |
| 2. Bakeliet electriciteitskast | Asbestmateriaal | Zorgvuldig beheren |

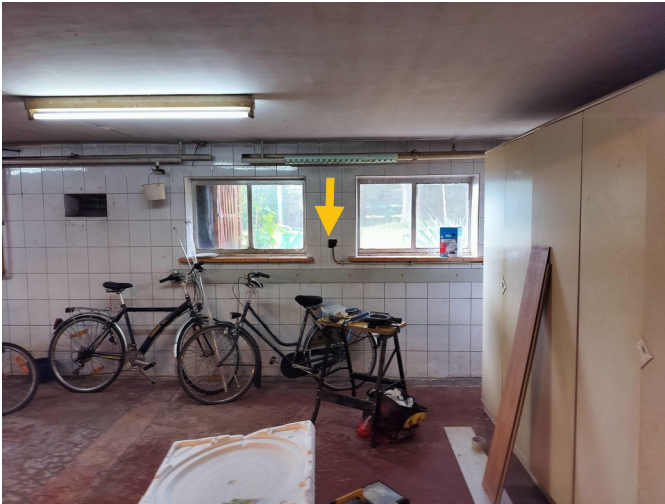
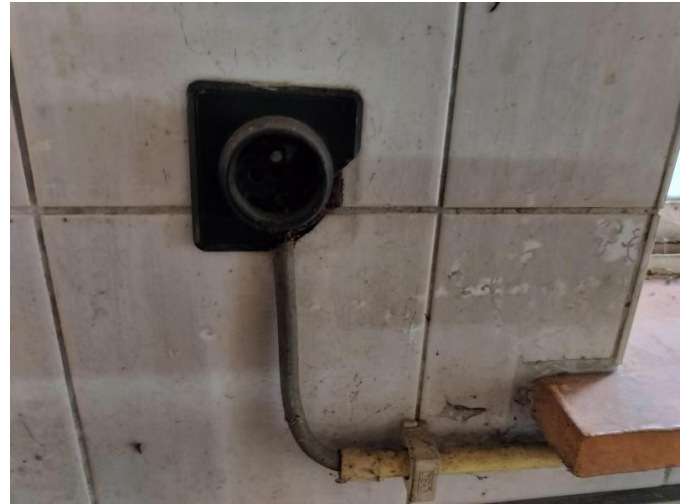
| Eindbeoordeling materiaalrisico | Verhoogd materiaalrisico en/of verhoogde kans op vezelvrijgave |

| Asbestsoort (vezeltype) | Crocidoliet aanwezig |
| Toestand van het materiaal | Licht beschadigd, licht verweerd. Intact calciumsilicaatmateriaal of categorie III 'gebondenheid' |

| Beschrijving | Bakeliet stopcontact + bel |

Verwijderen

- Verwijder dit asbestmateriaal zo snel mogelijk. Volg de toestand goed op.
- Voer bijkomende staalname(s) uit.

- Eenvoudige handelingen: mag via doe-het-zelf of door werknemer(s) met opleidingsattest eenvoudige handelingen  
De stopcontacten en de bel zijn eenvoudig te demonteren zonder vezelverspreiding.

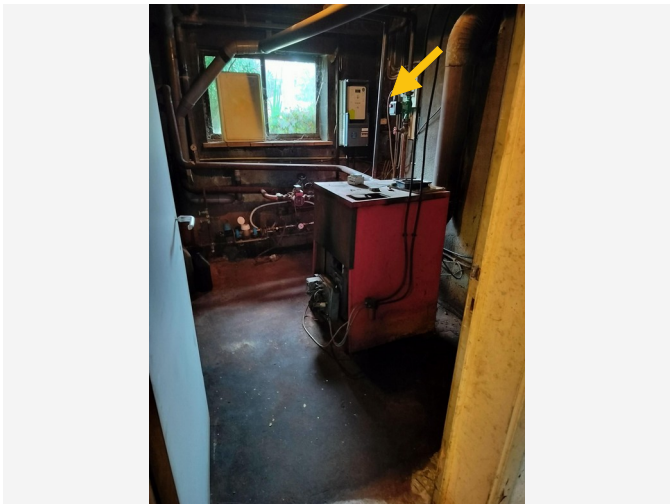
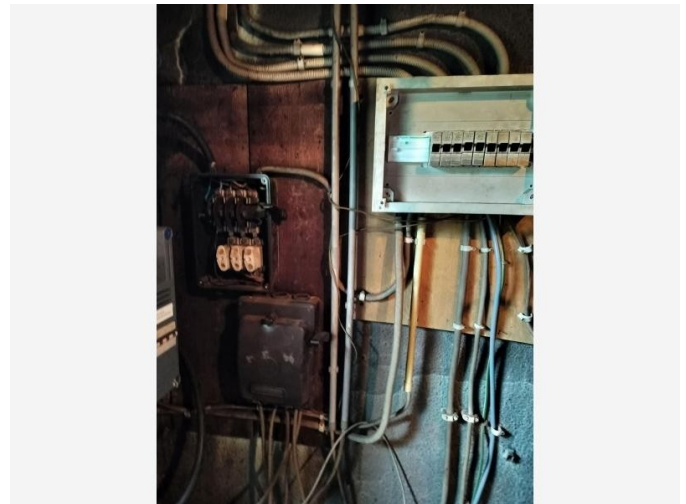
| Eindbeoordeling materiaalrisico | Laag materiaalrisico en/of verlaagde kans op vezelvrijgave |

| Asbestsoort (vezeltype) | Crocidoliet aanwezig |
| Toestand van het materiaal | Onbeschadigd, niet verweerd |

| Beschrijving | Bakeliet electriciteitskast |

Zorgvuldig beheren

- Zorg voor een veilig beheer. Vermijd het beschadigen van het asbestmateriaal. Controleer de toestand jaarlijks op wijzigingen.

- Eenvoudige handelingen: mag via doe-het-zelf of door werknemer(s) met opleidingsattest eenvoudige handelingen  
De meterkast is waarschijnlijk eigendom van Fluvius. In dat geval mag u deze niet zelf verwijderen.  
Neem bij vragen contact op met Fluvius

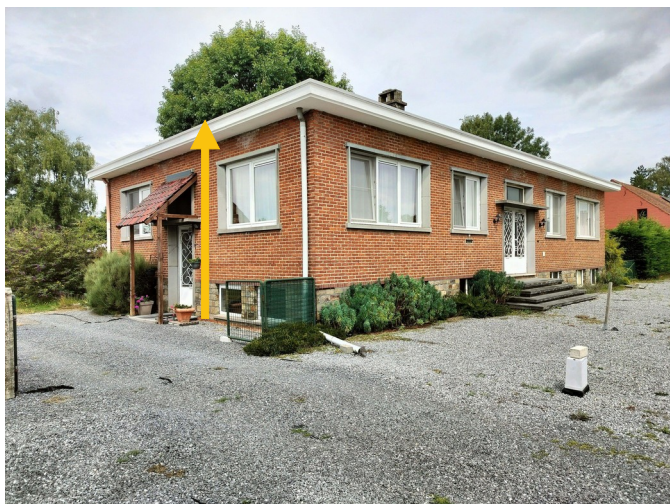
*Situeringsfoto*

**Reden:** Het te onderzoeken materiaal situeert zich hoger dan 3,50 m te rekenen vanaf een veilige ondergrond

**Uitleg van de asbestdeskundige:** Vanaf de grond situeert het te onderzoeken materiaal zich op een hoogte van 4,15 m.

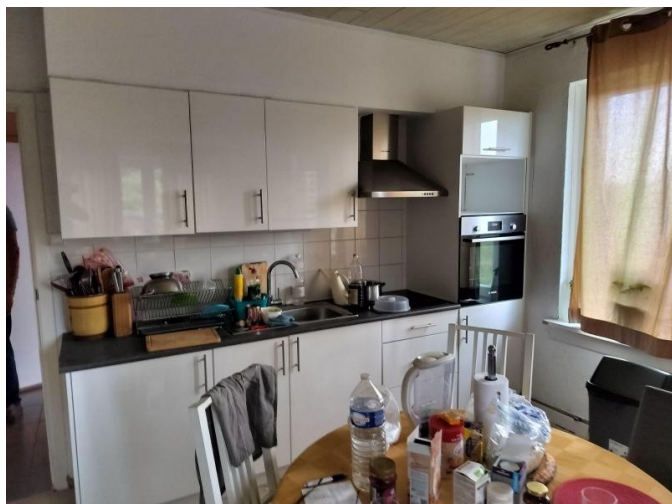
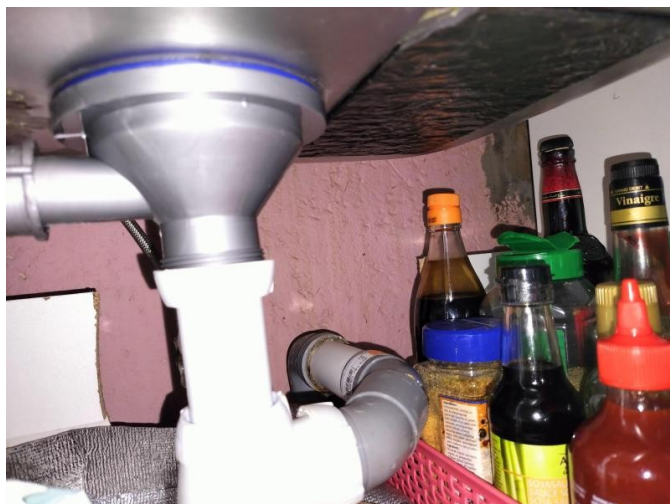
## Fiche 4: Bitumen antidreunlaag onder spoelbak

Geen asbest

| # | Type | Referentie | Resultaat |
|---|---|---|---|
| 4.1 | Puntmonster | 8162 | Geen asbest |
| 4.2 | Puntmonster | 8163 | Geen asbest |

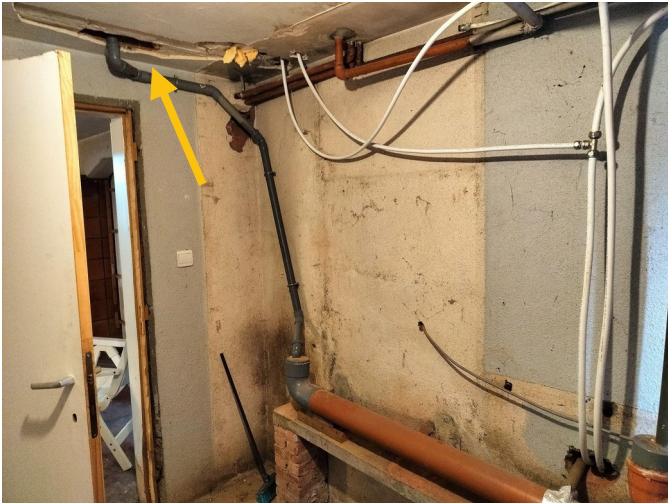
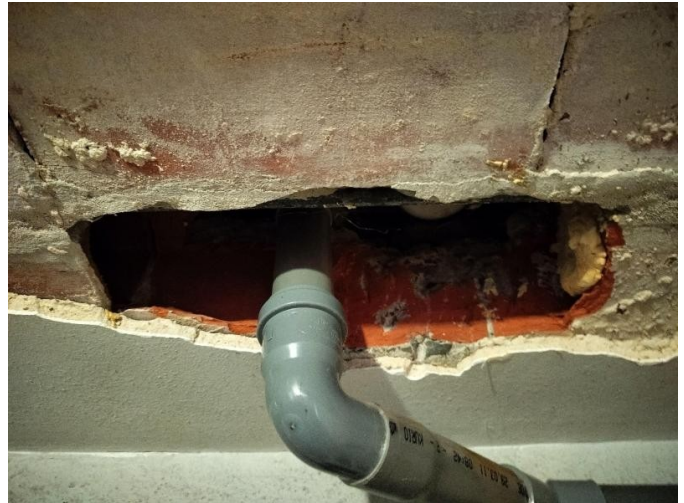
## Fiche 5: Pleister plafonds

Geen asbest

| # | Type | Referentie | Resultaat |
|---|---|---|---|
| 5.1 | Mengmonster | 8160 | Geen asbest |

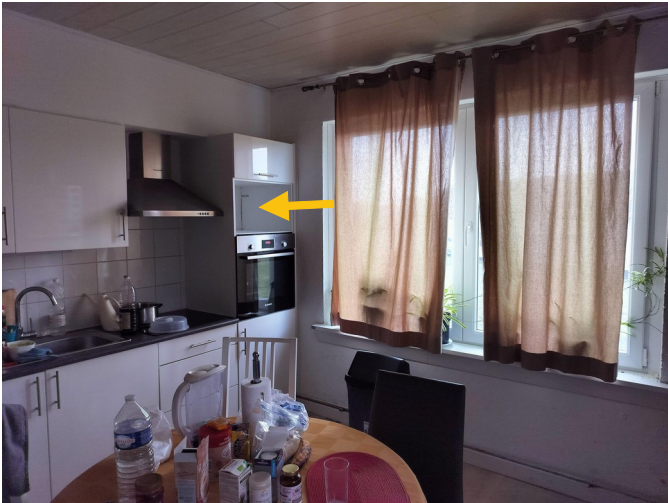
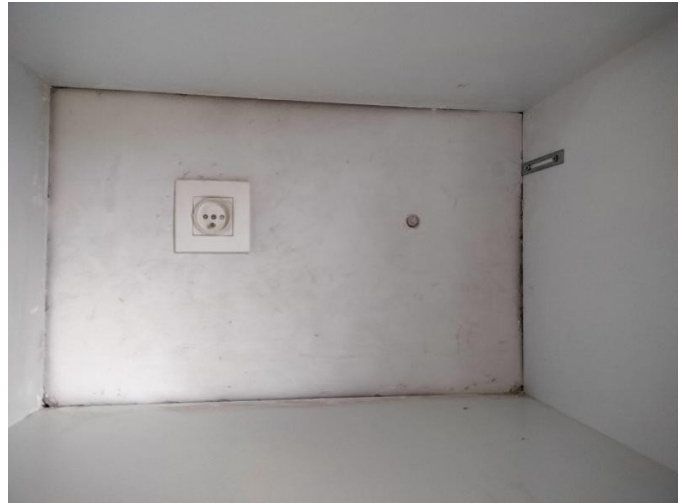
## Fiche 6: Pleister wanden

Geen asbest

| # | Type | Referentie | Resultaat |
|---|---|---|---|
| 6.1 | Mengmonster | 8161 | Geen asbest |

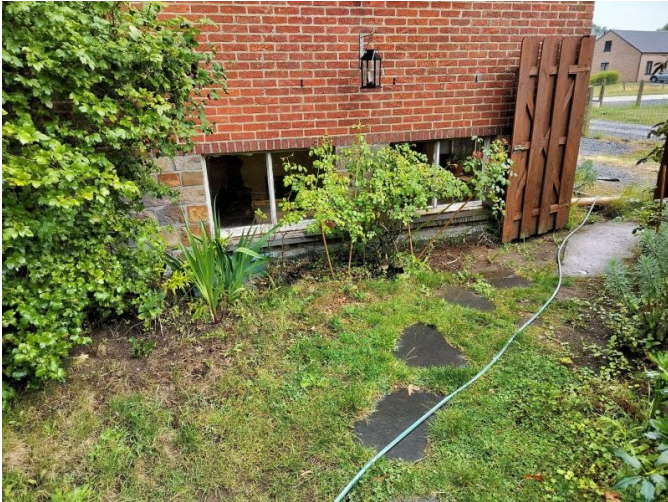
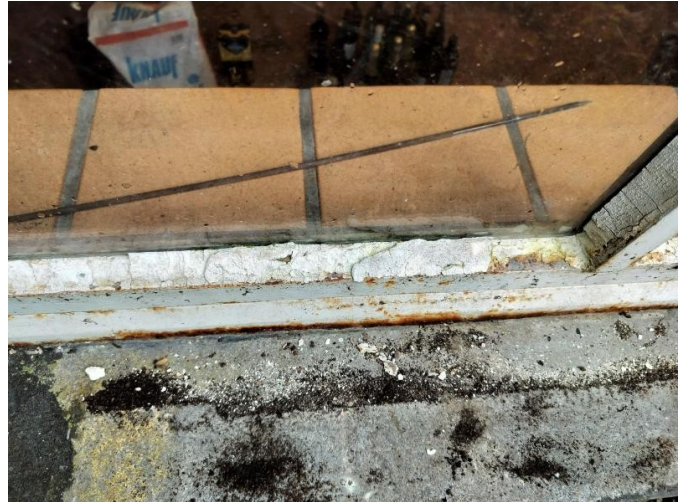
## Fiche 7: Harde mastiek tussen glas en raam aan buitenkant ramen

Geen asbest

| # | Type | Referentie | Resultaat |
|---|---|---|---|
| 7.1 | Puntmonster | 8164 | Geen asbest |

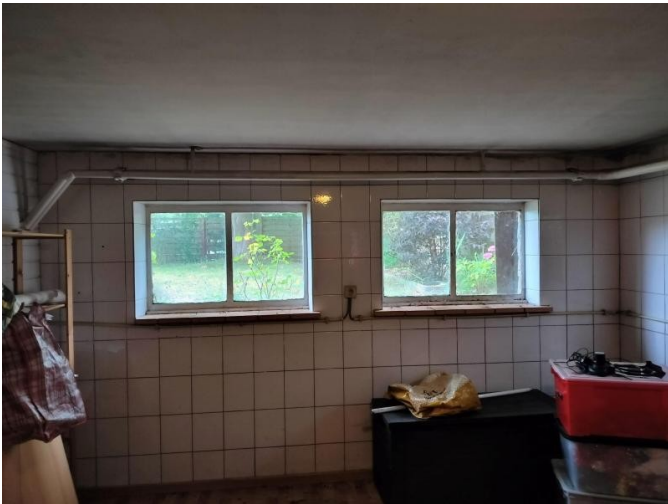
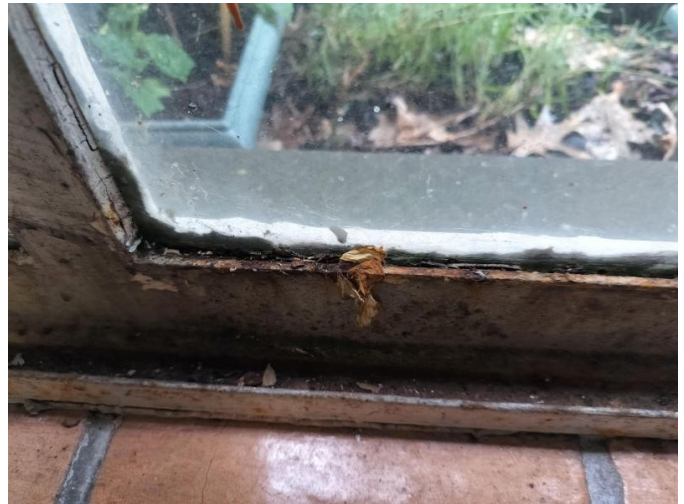
## Fiche 8: Beglazingskit tussen glas en raam aan binnenkant ramen

Geen asbest

| # | Type | Referentie | Resultaat |
|---|---|---|---|
| 8.1 | Puntmonster | 8165 | Geen asbest |
