# Asbestinventarisatetest

Kammestraat 15A, 3560 Lummen

Attestnummer : **20250811-000256.000**

Uitgegeven op : **11.08.2025**

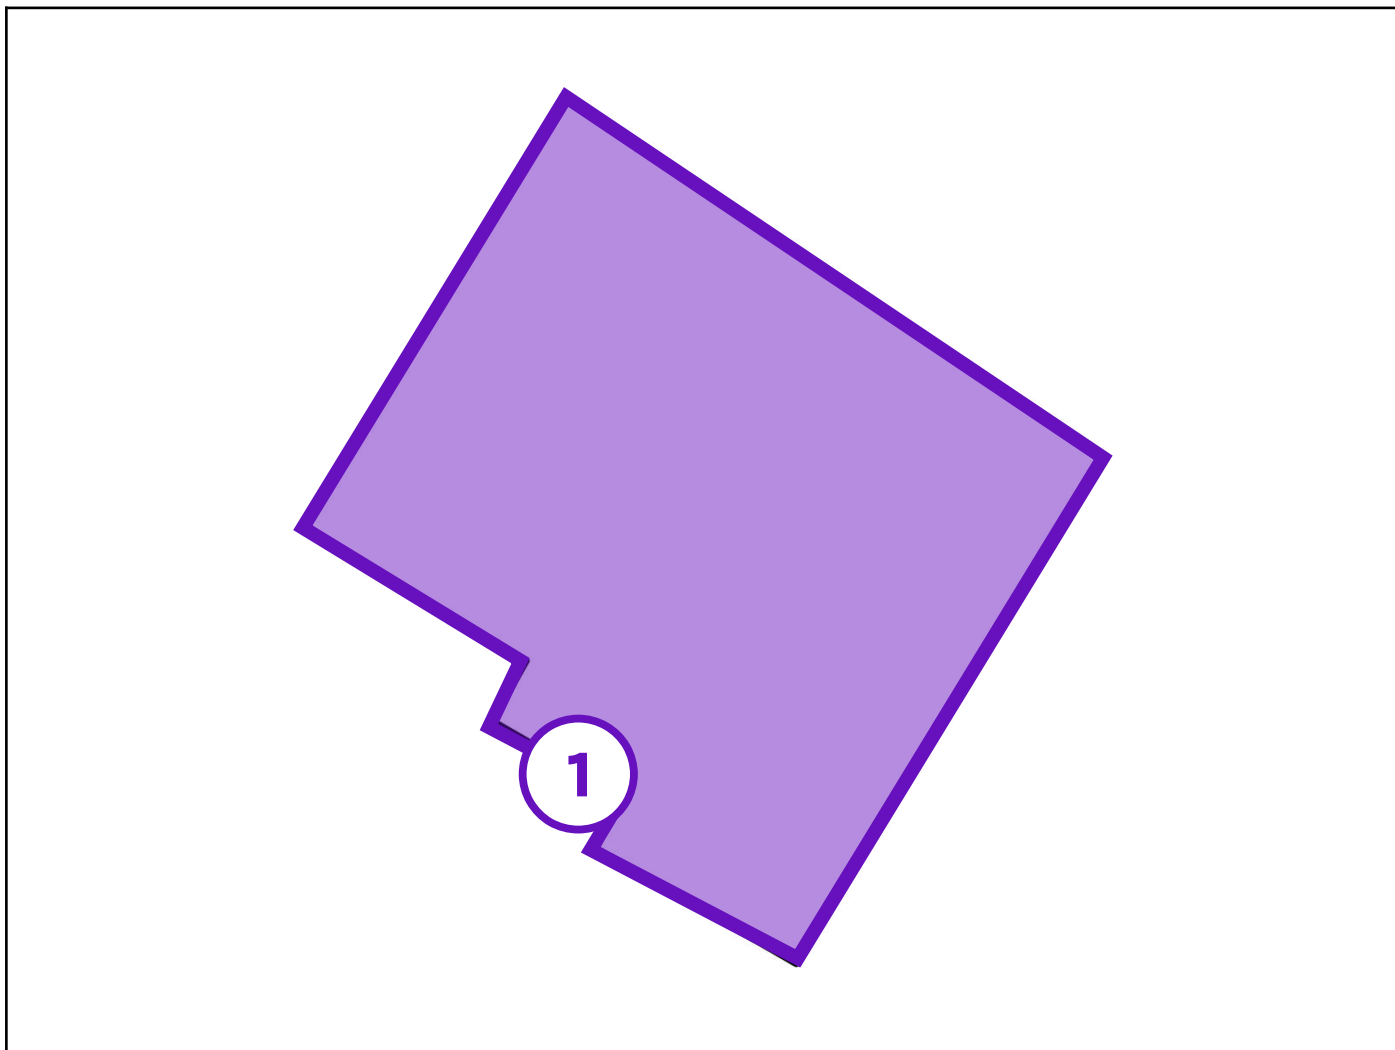
## Plan 1.1: Plan woning (beperking)

| Beschrijving | Type | Actie |
|---|---|---|
| 1. Dak | Beperking | - |

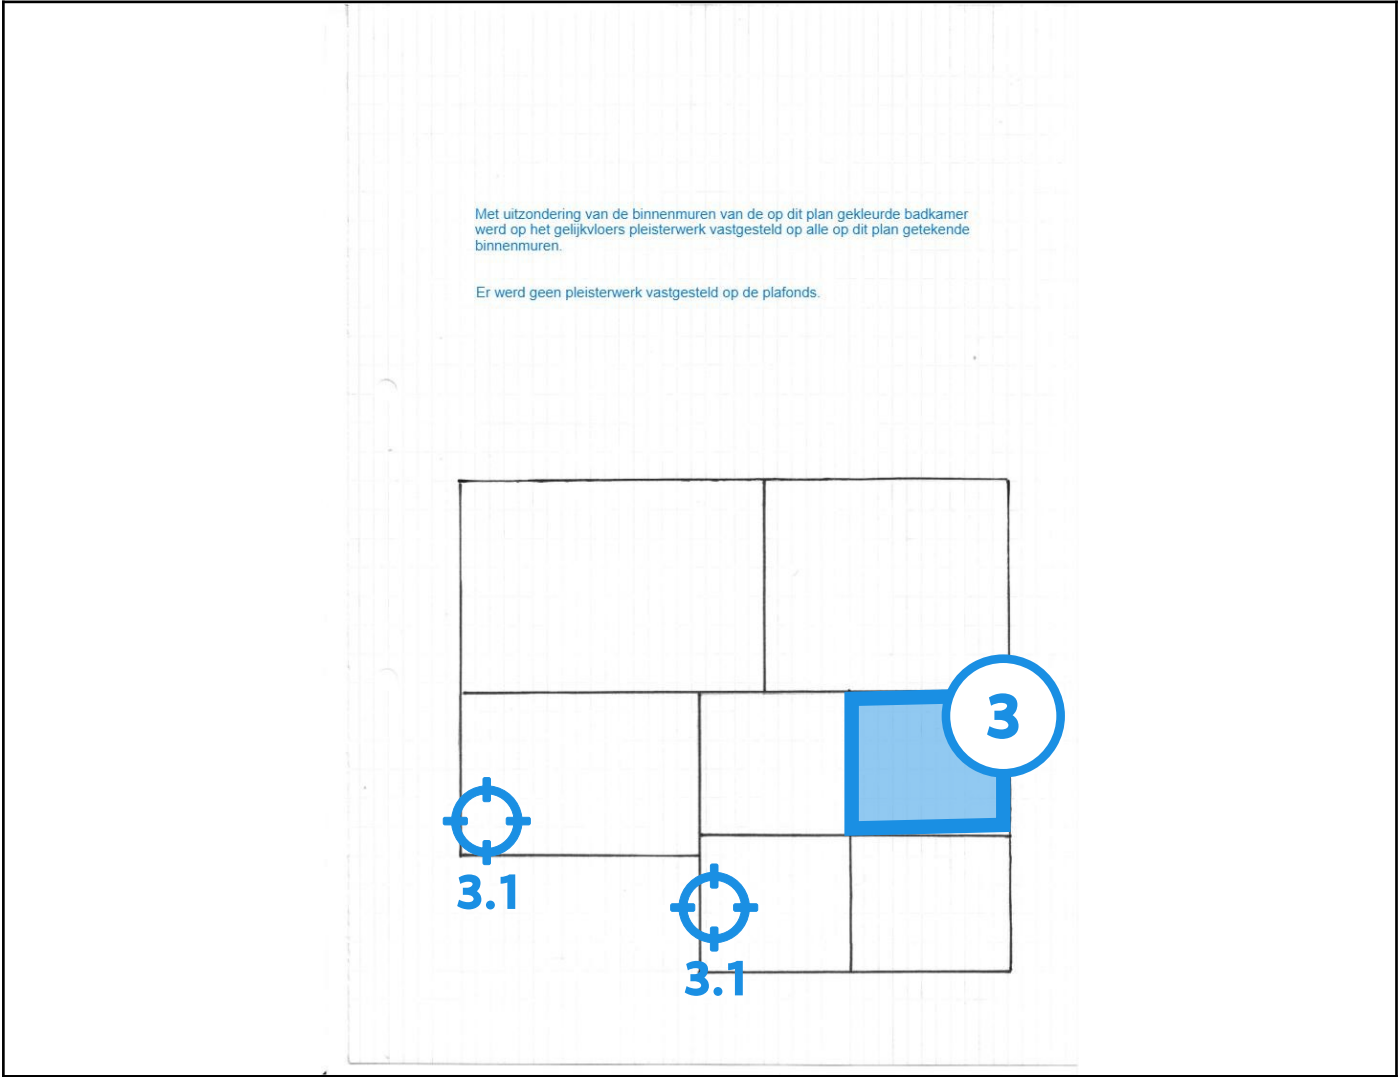
# Plan 1.2: Grondplan gelijkvloers (pleister wanden)

| Beschrijving | Type | Actie |
|---|---|---|
| 3. Pleister wanden | Geen asbest | - |
| 3.1 Code: 8166 | Mengmonster | - |

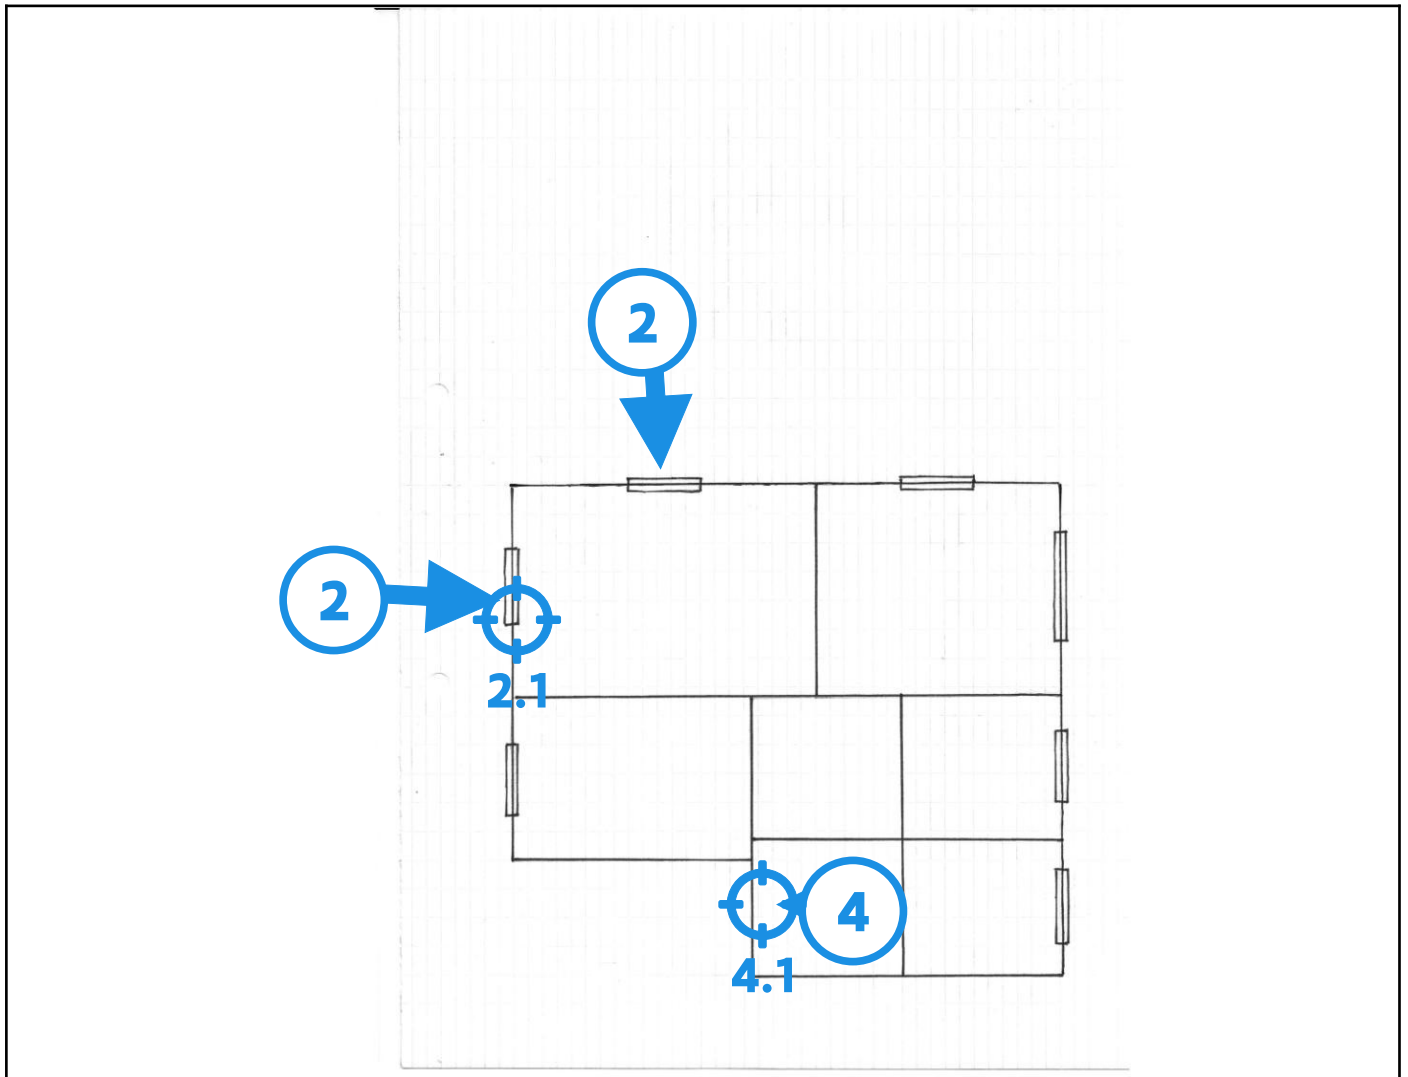
## Plan 1.3: Grondplan gelijkvloers (harde mastiek + bitumen)

| Beschrijving | Type | Actie |
|---|---|---|
| 2. Harde mastiek tussen glas en raam aan buitenkant ramen | Geen asbest | - |
| 2.1 Code: 8168 | Puntmonster | - |
| 4. Bitumen antidreunlaag onder spoelbak | Geen asbest | - |
| 4.1 Code: 8167 | Puntmonster | - |

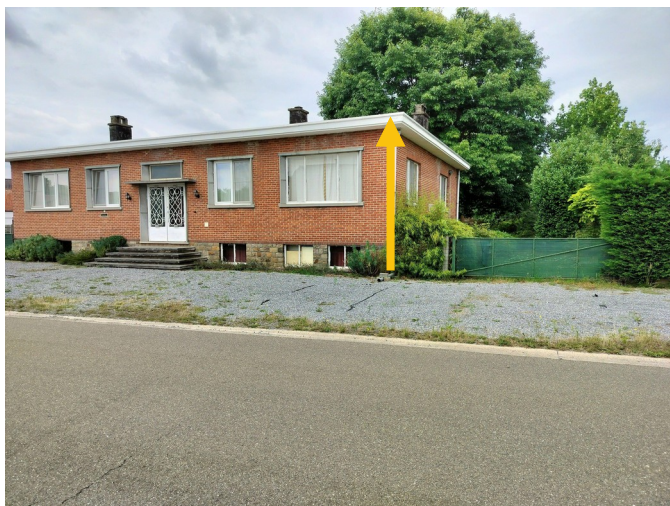
*Situeringsfoto*

### Permanente beperking

**Reden:** Het te onderzoeken materiaal situeert zich hoger dan 3,50 m te rekenen vanaf een veilige ondergrond

**Uitleg van de asbestdeskundige:** Vanaf de grond situeert het te onderzoeken materiaal zich op een hoogte van 4,15 m.

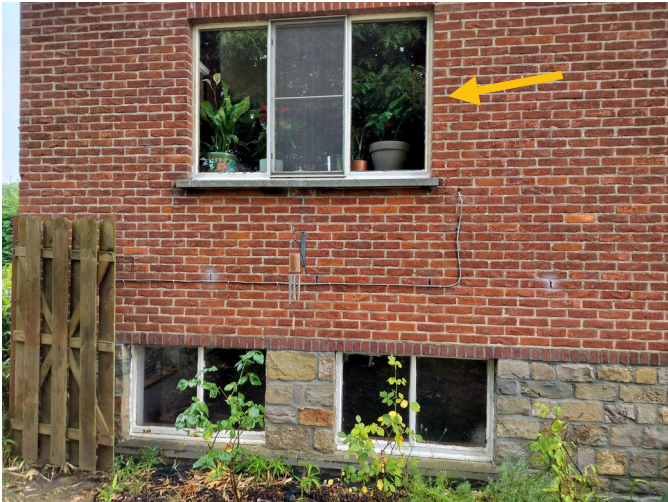
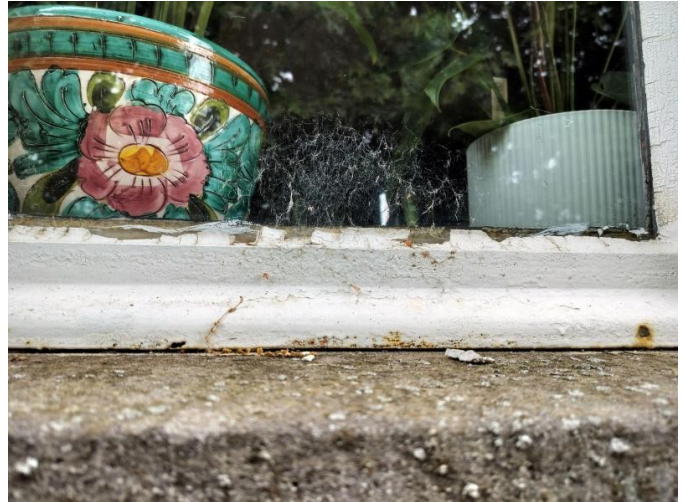
## Fiche 2: Harde mastiek tussen glas en raam aan buitenkant ramen

Geen asbest

| # | Type | Referentie | Resultaat |
|---|---|---|---|
| 2.1 | Puntmonster | 8168 | Geen asbest |

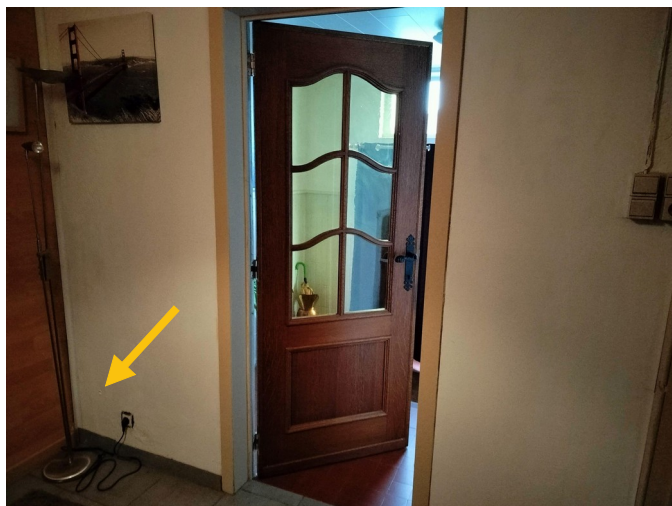
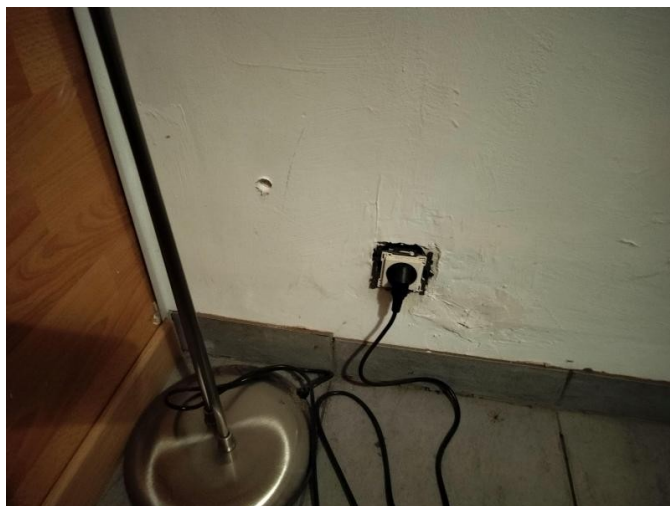
## Fiche 3: Pleister wanden

Geen asbest

| # | Type | Referentie | Resultaat |
|---|---|---|---|
| 3.1 | Mengmonster | 8166 | Geen asbest |

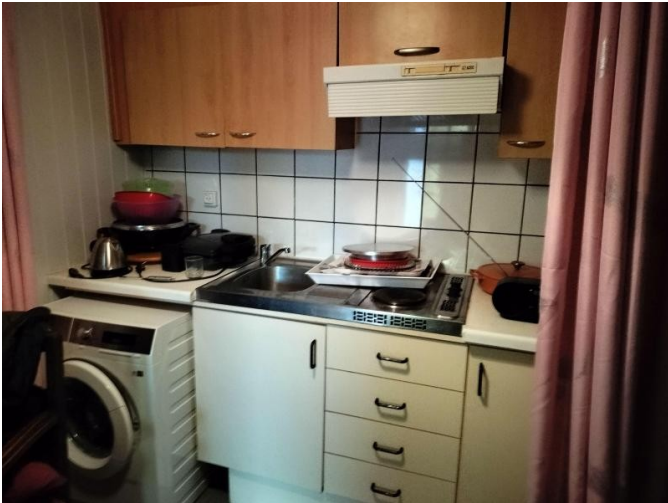
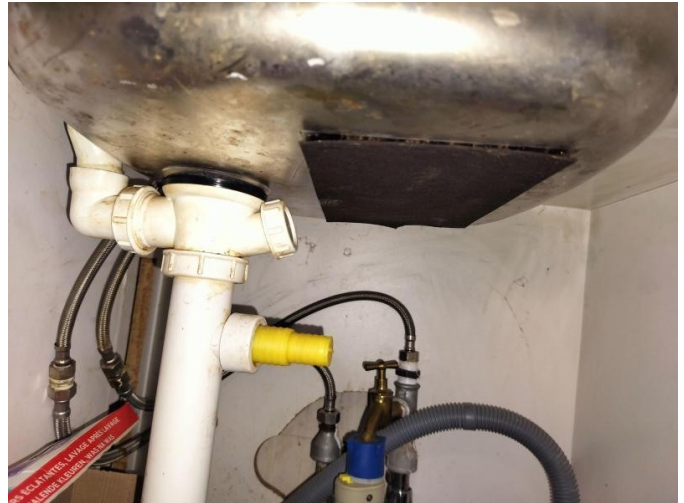
## Fiche 4: Bitumen antidreunlaag onder spoelbak

Geen asbest

| # | Type | Referentie | Resultaat |
|---|---|---|---|
| 4.1 | Puntmonster | 8167 | Geen asbest |
