# Asbestinventarisat attest

André Dumontlaan 202, 3600 Genk

Attestnummer : 20250327-000345.000

**Niet-asbestveilig**

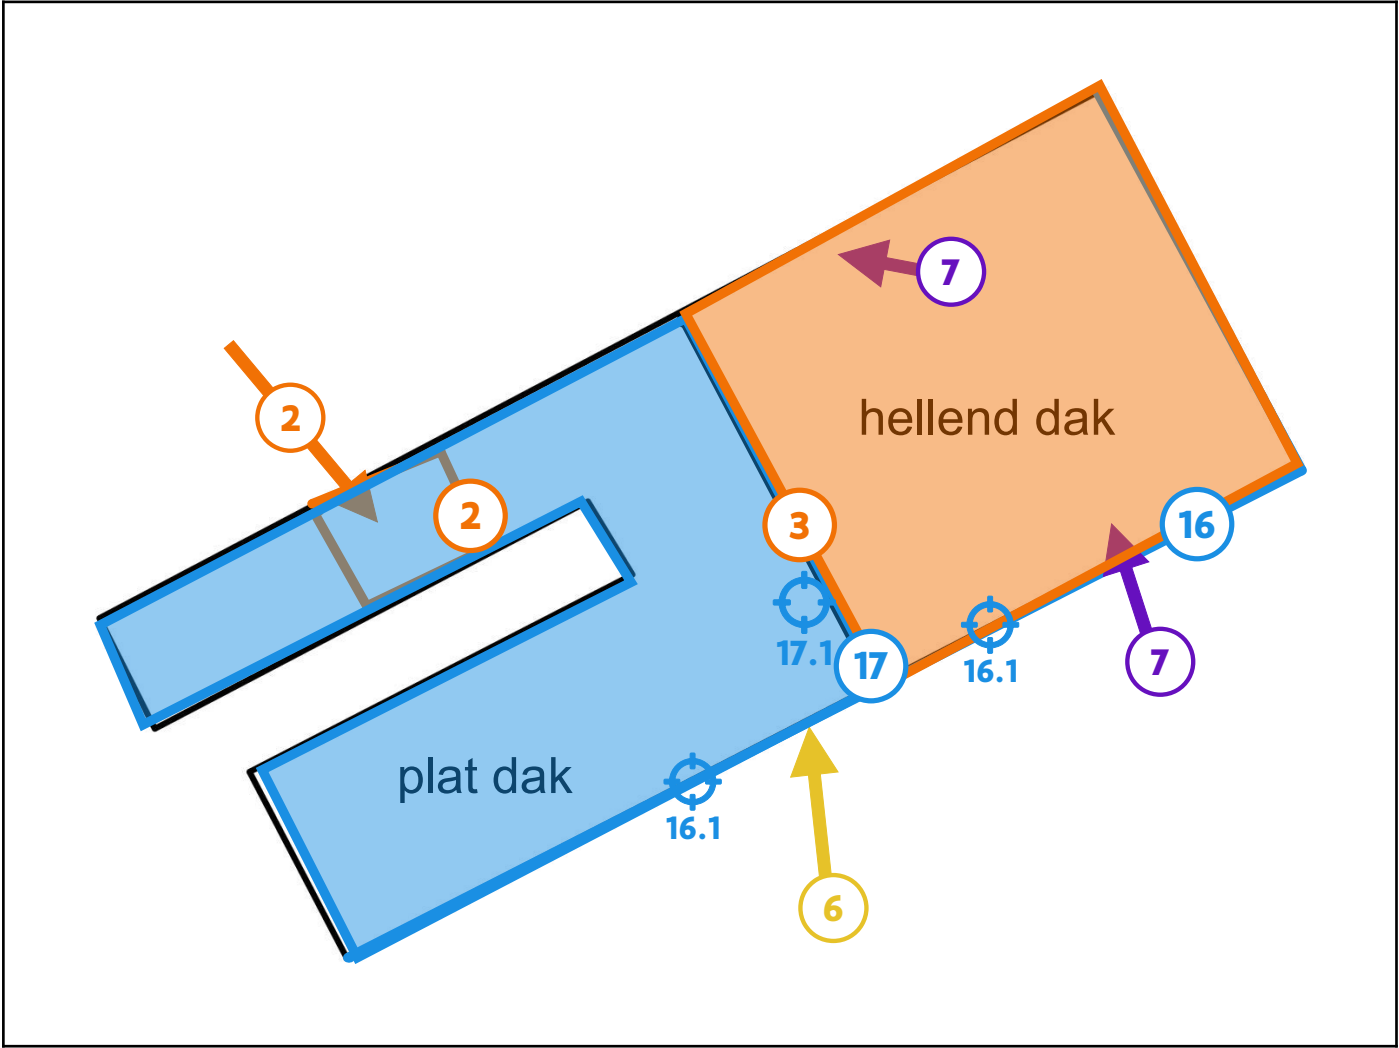
# Plan 1.1: Hoofdgebouw plan

| Beschrijving | Type | Actie |
|---|---|---|
| 2. Schouwbus (visueel vastgesteld). | Asbestmateriaal | Verwijderen |
| 3. Dak/gevellei (visueel vastgesteld). | Asbestmateriaal | Verwijderen |
| 6. AC afvoerbus (visueel vastgesteld) | Asbestmateriaal | Zorgvuldig beheren |
| 7. Schouw op het dak. | Beperking | - |

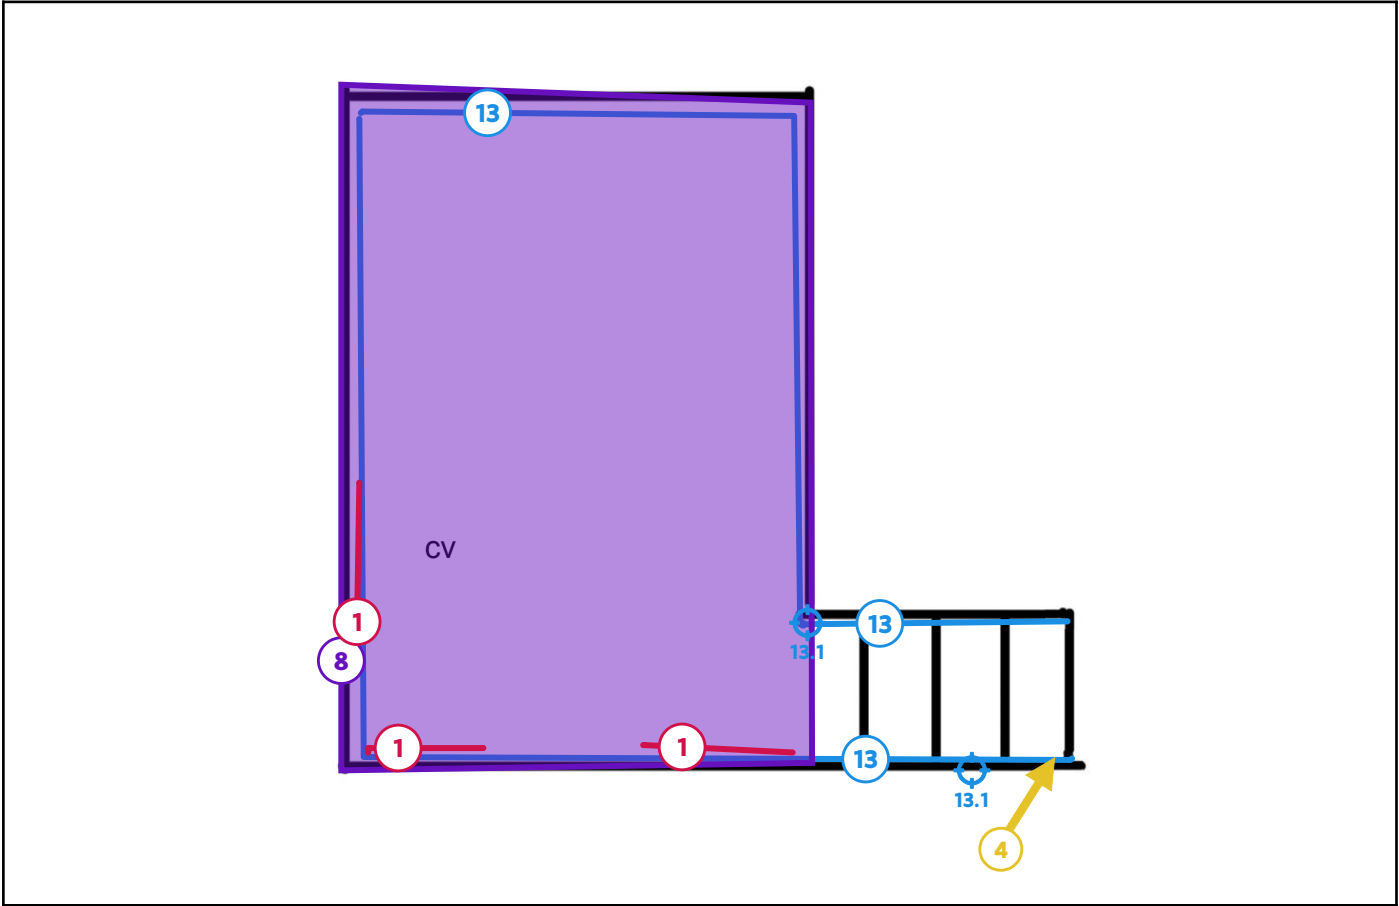
# Plan 1.11: Kelder

| Beschrijving | Type | Actie |
|---|---|---|
| 1. Leidingisolatie: verdacht (staalname). | Asbestmateriaal | Dringend verwijderen |
| 4. Bakeliet schakelaar . | Asbestmateriaal | Zorgvuldig beheren |
| 8. Kelder onder water. | Beperking | - |

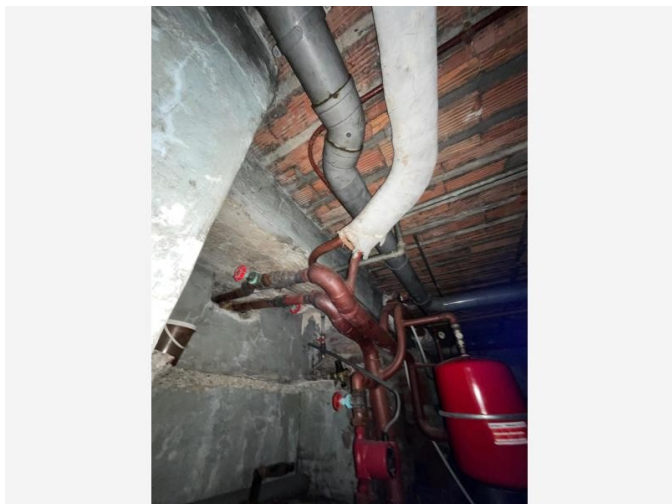
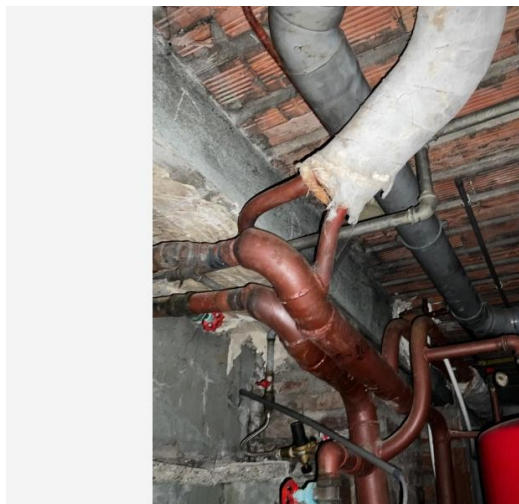
| Eindbeoordeling materiaalisico | Hoog materiaalisico en/of hoge kans op vezelvrijgave |

| Gebondenheid | Categorie 2: niet-hechtgebonden met matrix |
| Asbestsoort (vezeltype) | Crocidoliet aanwezig |
| Asbestconcentratie | Hoog ( $\geq 50\%$ ) |
| Afschermingsgraad van het gehele materiaal | Geheel of deels (ook) vrij aan de binnenlucht |
| Toestand van het materiaal | Licht beschadigd, licht verweerd. Intact calciumsilicaatmateriaal of categorie III 'gebondenheid' |

| Beschrijving | Leidingisolatie: verdacht (staalname). |
| Opmerking | <p>Het is niet mogelijk representatieve stalen te nemen. De kelder staat onder water maar de Leidingisolatie is wel zichtbaar.</p> <p>Wanneer de kelder droog is, is het aangeraden om stalen te laten nemen van de isolatie om uit te kunnen sluiten dat deze asbesthoudend zijn.</p> |

**Dringend verwijderen**

- Scherm in afwachting van verwijdering het asbestmateriaal af van luchtstromingen en verstoring: bijvoorbeeld door het te verpakken, te fixeren, af te dekken, signalisatie - afbakening aan te brengen, ...

- Hermetische zone (erkend asbestverwijderaar)  
Toepassing mag niet door doe-het-zelf of opgeleid aannemer 8 basis asbest verwijderd worden!

HZ Erkend asbestverwijderaar : Gipsisolatie wordt losgesneden van dragermateriaal (leiding), asbesthoudend gips zal gemakkelijk verbrossen en is losgebonden. Om geen asbestvezels te verspreiden naar de omgeving, dient dit in hermetische zone verwijderd te worden.

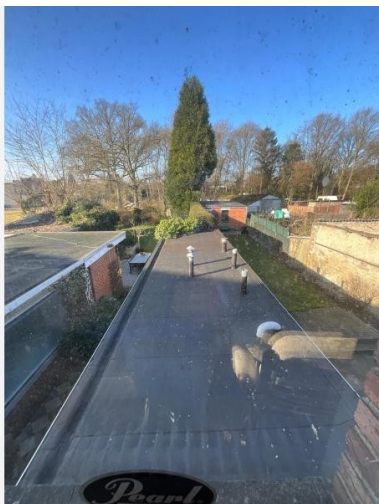
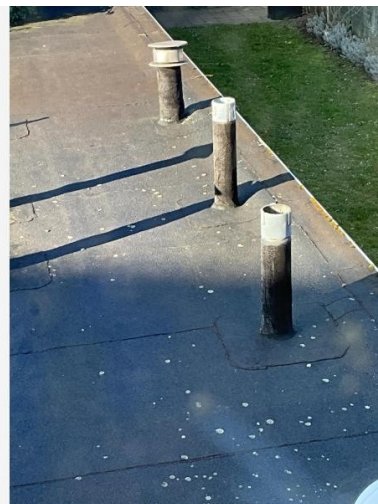
| Eindbeoordeling materiaalrisico | Verhoogd materiaalrisico en/of verhoogde kans op vezelvrijgave |

| Gebondenheid | Categorie 1: hechtgebonden in oorsprong |
| Asbestsoort (vezeltype) | Crocidoliet aanwezig |
| Asbestconcentratie | Laag (< 50%) |

| Beschrijving | Schouwbus (visueel vastgesteld). |
| Opmerking | <p>Op het dak is een schouwbus aanwezig.</p> <p>De vermelde oppervlaktes, diktes en volumes betreffen een beredeneerde schatting. Er worden geen rechten verleend aan deze oppervlaktes/diktes/volumes.</p> |

Verwijderen

- Verwijder dit asbestmateriaal zo snel mogelijk. Volg de toestand goed op.

- Eenvoudige handelingen: mag via doe-het-zelf of door werknemer(s) met opleidingsattest eenvoudige handelingen  
EH via doe-het zelf

De buïs kan voorzichtig losgebeiteld worden , extra bevochtigen om stof te voorkomen

Standaard dragen van de nodige wegwerp beschermingsmiddelen FFP 3 masker , handschoenen en tyvec CAT III type 5-6

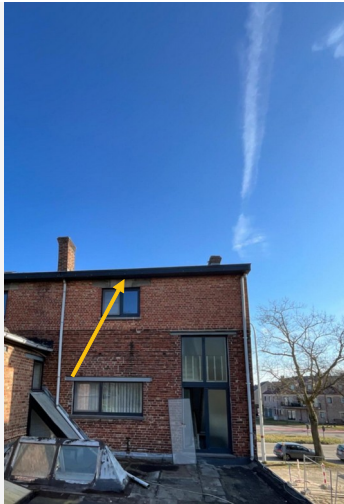
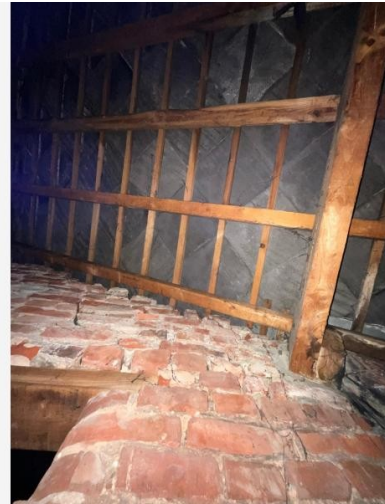
| Opmerking | De leien zijn visueel en volgens expertise als asbestverdacht beschouwd. De vermelde oppervlaktes, diktes en volumes betreffen een beredeneerde schatting. Er worden geen rechten verleend aan deze oppervlaktes/diktes/volumes. |

Verwijderen

Gebruik geen stortkokers.

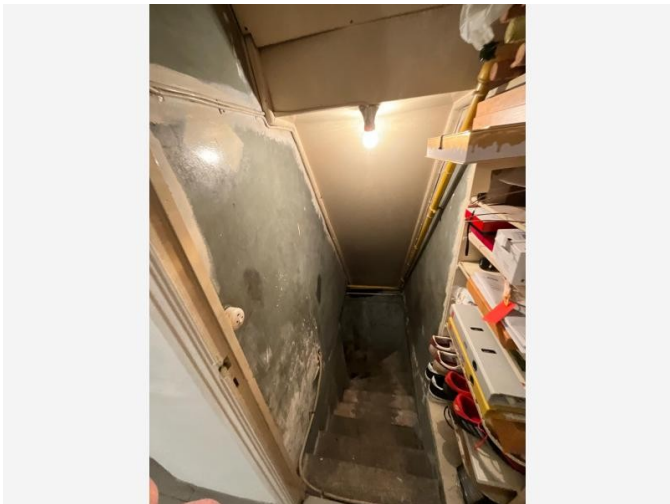
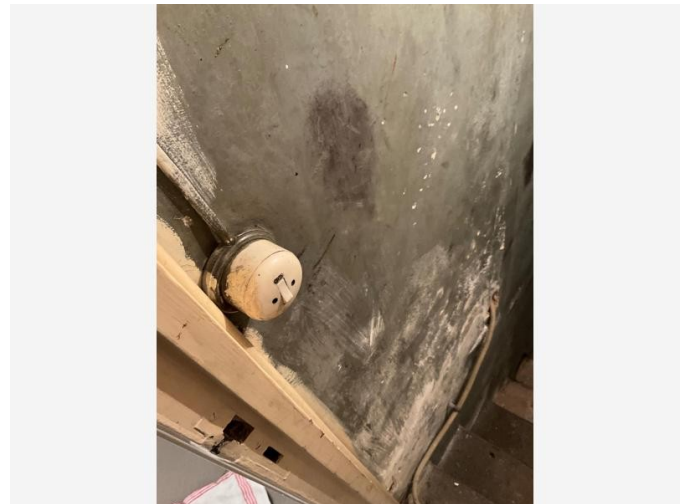
| Opmerking | <p>aantal stuks 1</p> <p>Het is moeilijk te bepalen of de bakeliettoepassingen in de woning ook effectief asbesthoudend zijn (het kan ook gaan om de asbestvrije variant).</p> <p>Er werd geen monster genomen oww beschadiging aan een elektrisch gerelateerde toepassing, extra controle bij verwijdering van het verdacht materiaal.</p> |

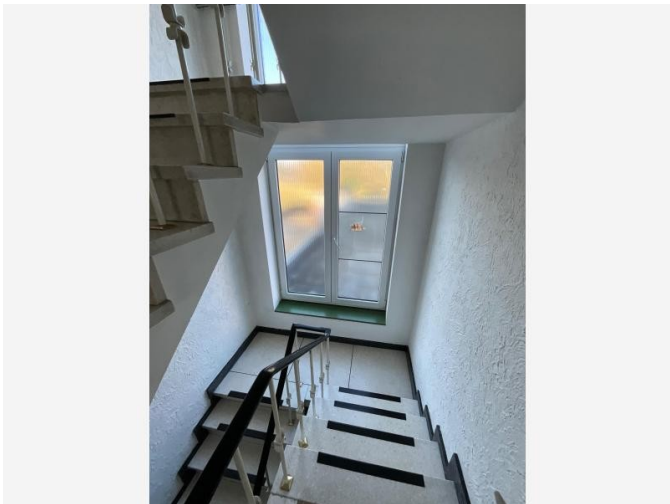
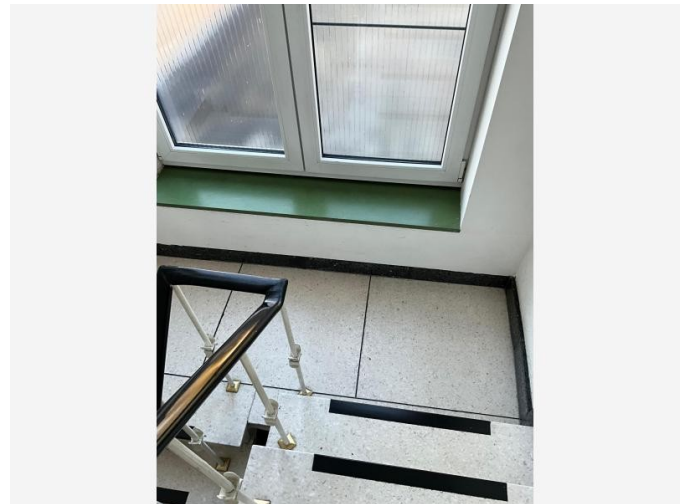
| Opmerking | Visueel verdacht beschouwd.<br><br>Aantal stuks 2<br><br>De vermelde oppervlaktes, diktes, gewichten en volumes betreffen een beredeneerde schatting. Er worden geen rechten verleend aan deze oppervlaktes/diktes/volumes. |

- Eenvoudige handelingen: mag via doe-het-zelf of door werknemer(s) met opleidingsattest eenvoudige handelingen  
EH via doe-het zelf : De dorpels of tabletten kunnen voorzichtig losgebeiteld worden, zonder de toepassing zelf te breken , extra bevochtigen om stof te voorkomen  
Standaard dragen van de nodige wegwerp beschermingsmiddelen FFP 3 masker , handschoenen en tyvec CAT III type 5-6

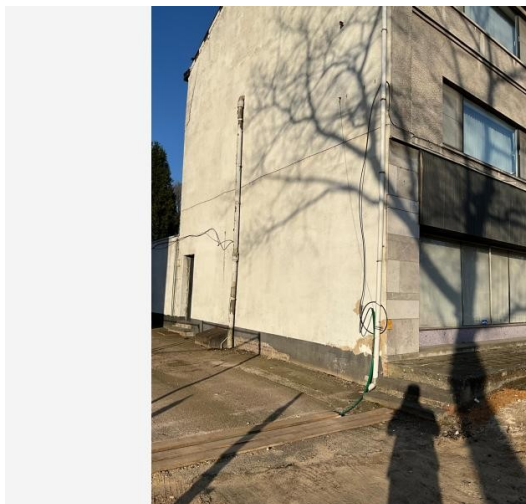
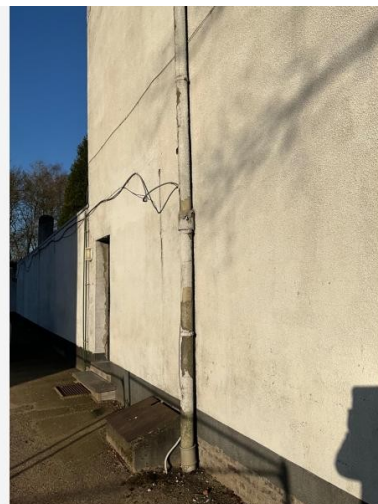
| Opmerking | De vermelde oppervlaktes, diktes, gewichten en volum es betreffen een beredeneerde schatting. Er worden geen rechten verleend aan deze oppervlaktes/diktes/volumes. |

- Eenvoudige handelingen: mag via doe-het-zelf of door werknemer(s) met opleidingsattest eenvoudige handelingen  
EH via doe-het zelf  
De buis kan voorzichtig losgebeiteld worden , extra bevochtigen om stof te voorkomen  
Standaard dragen van de nodige wegwerp beschermingsmiddelen FFP 3 masker , handschoenen en tyvec CAT III type 5-6  
Bij de gemeente/containerpark afsluitzakken halen om dubbel in te pakken en af te voeren naar het containerpark als hechtgebonden asbestafval.
